ASBESTI- JA HAITTA-AINETUTKIMUS

**MÄNTSÄLÄN PELASTUSLAITOS,
MÄNTYMÄENTIE 2, MÄNTSÄLÄ**

22501945-007

8.3.2019

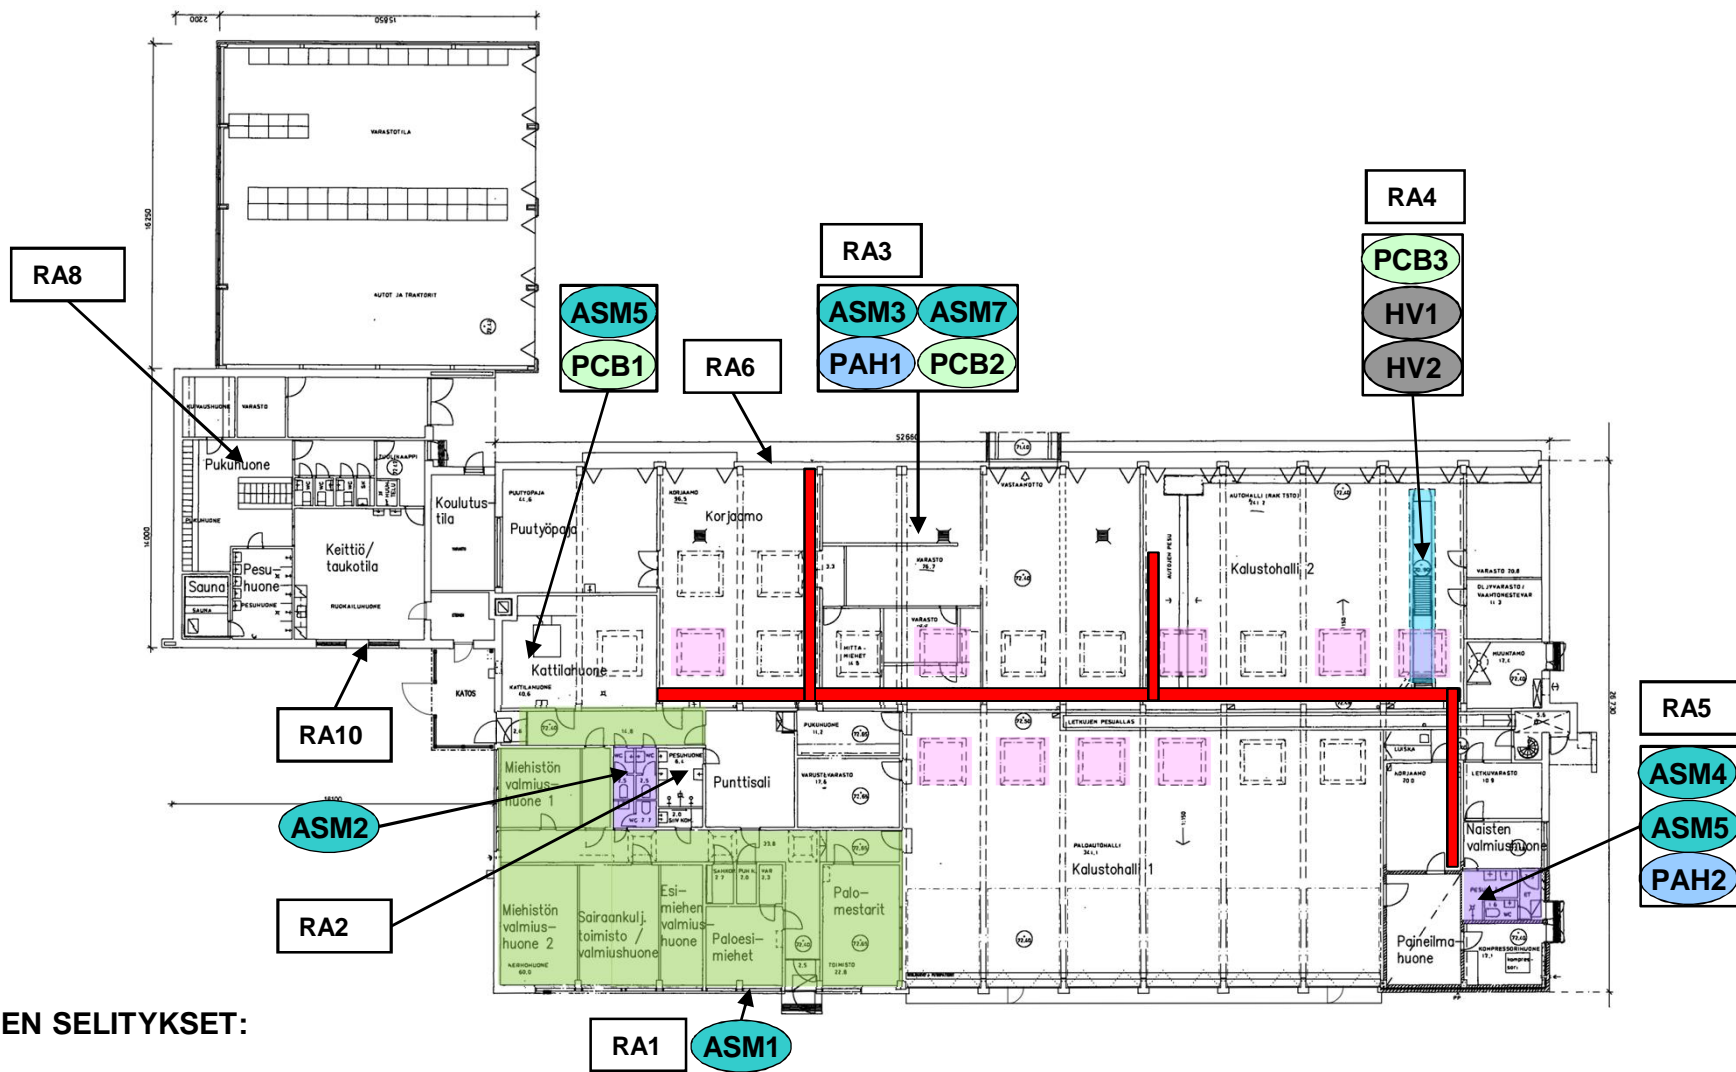
Asbestia sisältävä vinyylilaatta ja/tai musta liima (osittain uudempien pintamateriaalien alla).

Asbestia sisältävät seinä- ja lattialaatan laastit sekä lattian pikieriste.

Yli 2 500 mg/kg (kaatopaikkakelpoisuuden raja-arvo) öljyhiilivetyjä sisältävä alapohjan betonilaatta.

Asbestia sisältävä levy kattoikkunan ympärillä.

Asbestia sisältävä vanha putkieriste (näkyvillä oleva).

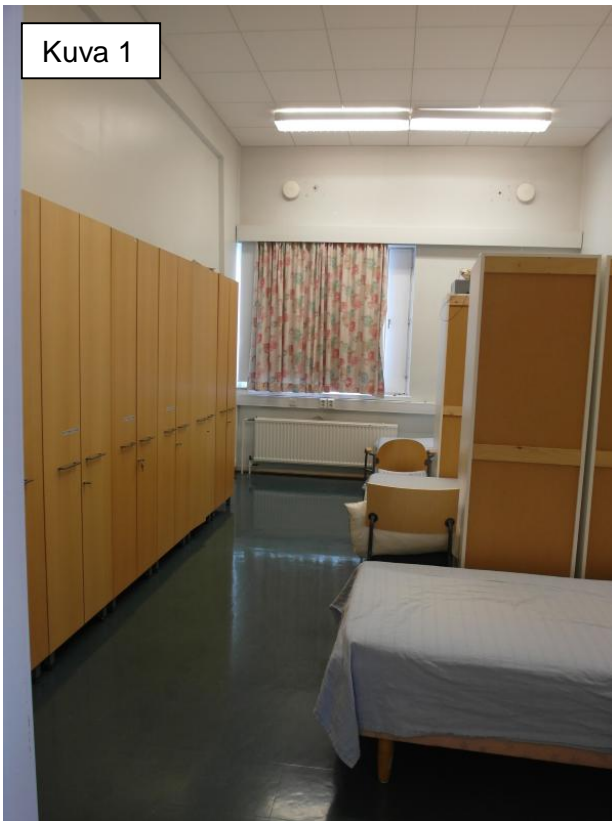
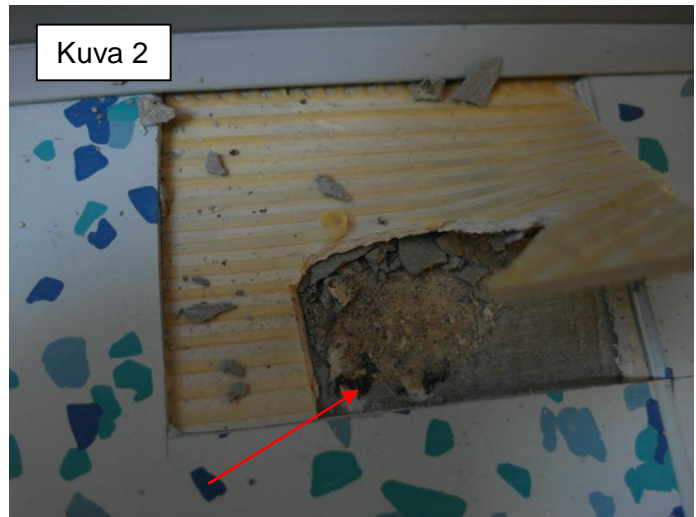
Kuvat 1-2. Vanhat vinyylilaatat (25 x 25 cm) ja/tai musta liima sisältävät asbestia. Mustaa liimaa on jätetty joissain tiloissa myös uudempien pintamateriaalien (muovimatot, tasoitteet) alle.

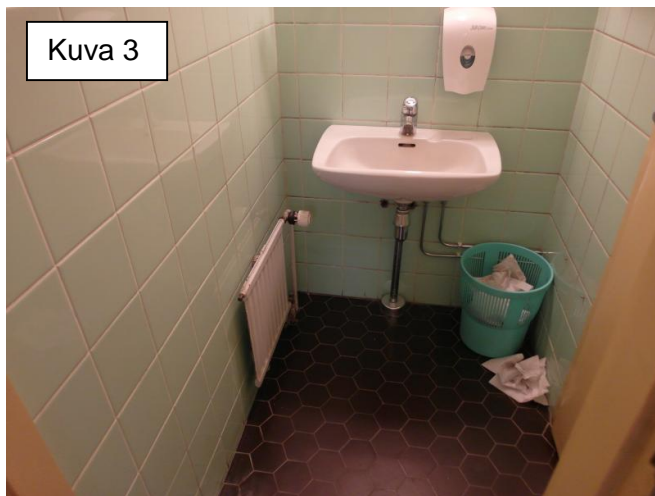
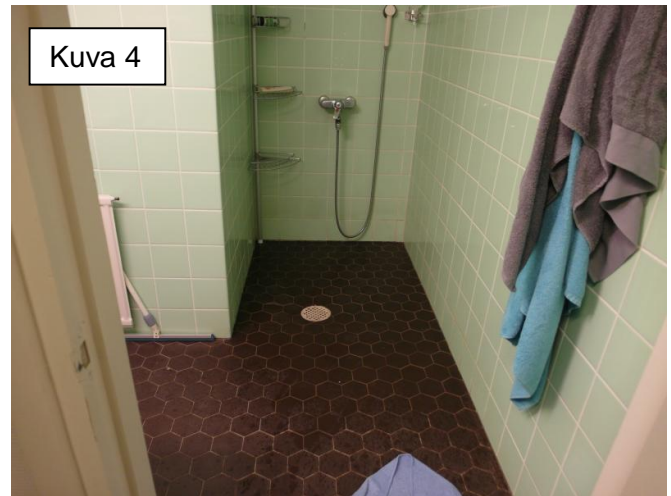
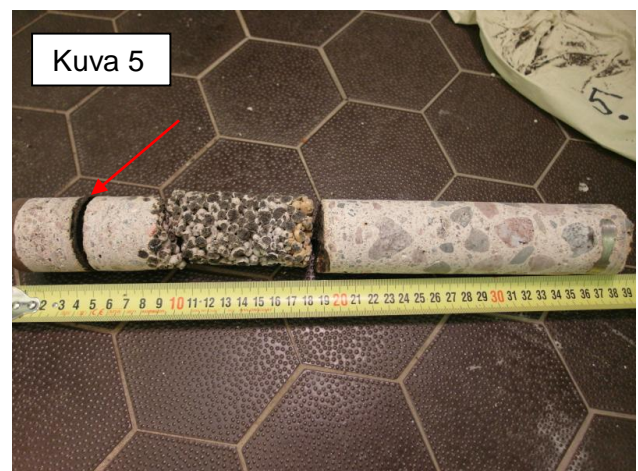
Kuvat 3-5. Alkuperäisten seinä- ja lattialaattojen laastit sisältävät asbestia (pesuhuone ja wc:t). Märkätilojen lattian pikieriste sisältää asbestia.

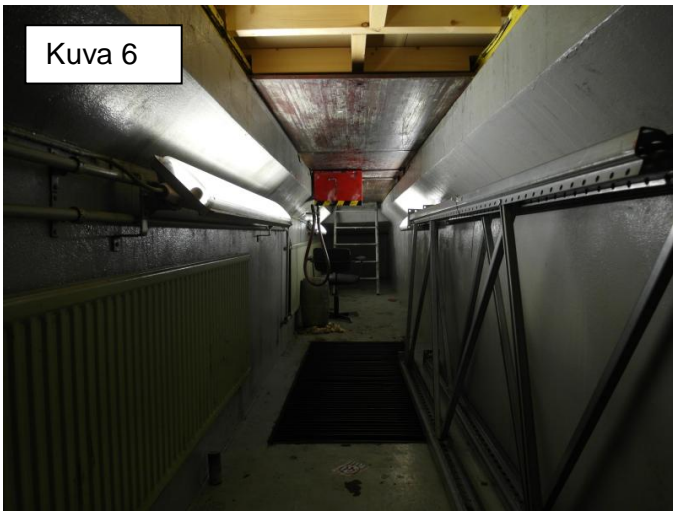
Kuva 6

- Autohallin rasvamontun lattian betonilaatta sisältää yli 2500 mg/kg (pienjäte-erien kaatopaikkakelpoisuuden raja-arvo) öljyhiilivetyjä.
- Alkuperäisten märkätilojen (klinkkerilaatta) lattialaatan laastit ja pikieriste sisältävät asbestia. Asbestia sisältävien materiaalien purkutoimenpiteissä, purkujätteen käsittelyssä ja loppusijoituksessa noudatetaan ohjetta Ratu 82-0347.

Kuva 6. Autohallin rasvamontun lattian betoni-laatta sisältää yli 2500 mg/kg (kaatopaikkakelpoisuuden raja-arvo) öljyhiilivetyjä.

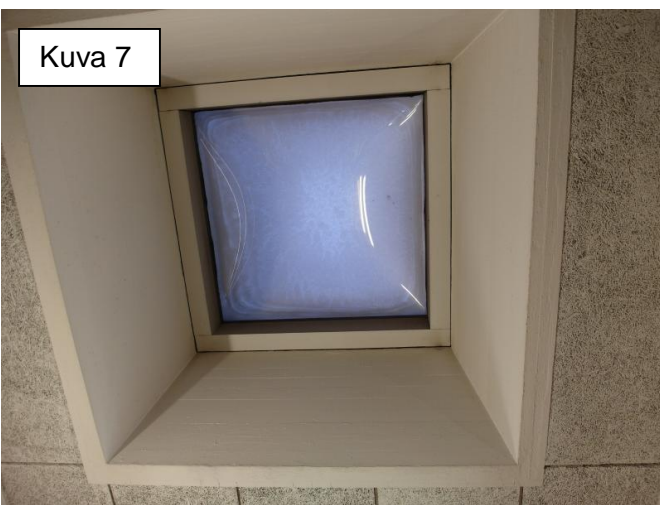
Kuva 7

Kuva 7. Lujalevykotelo kattoikkunoiden ympärillä sisältää asbestia.

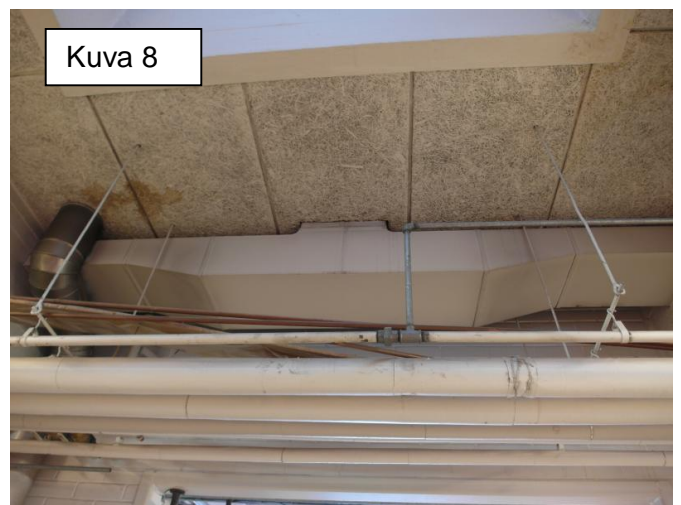
Kuva 8

Kuva 8. Vanhat putkieristeet sisältävät asbestia. Vanhat iv-koneet ja iv-kanavien liitosten tiivisteet saattavat sisältää asbestia

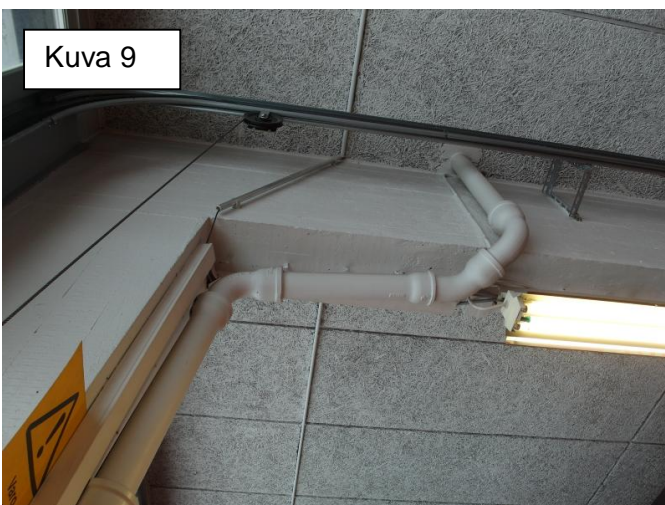
Kuva 9

Kuva 9. Vanhojen valurautaisten viemäriputkien liitosten tiivisteet sisältävät lyijyä.

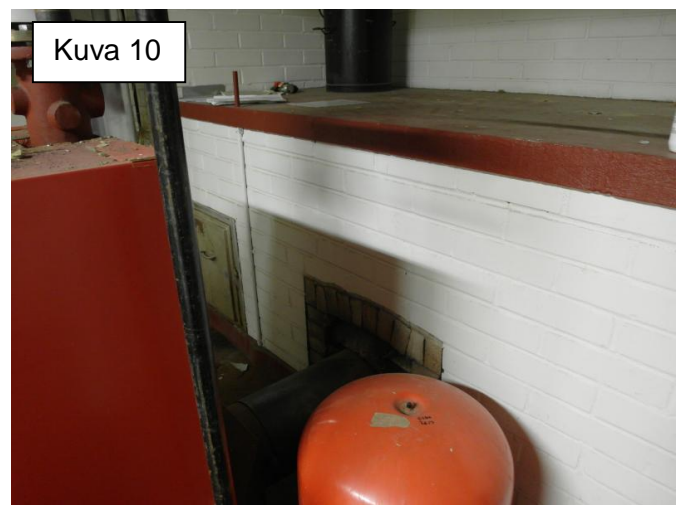
Kuva 10

Kuva 10. Savusolan laastit ja/tai luukkujen tiivisteet saattavat sisältää asbestia.
