KOSTEUS- JA SISÄILMATEKNINEN KORJAUSTARVESELVITYS

PÄÄRAKENNUS
HEPOLAN KOULU
22501945-010

TIIVISTELMÄ

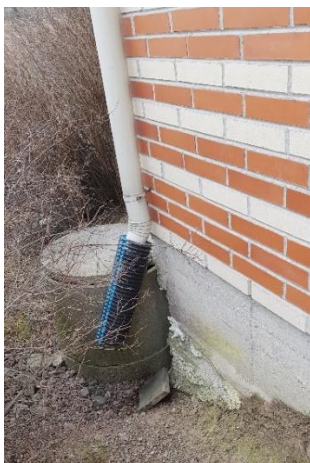
Sadevesiä kerääntyy sokkeleiden vierustalle, vaikka sadevesisyöksyputkien laskuja on yritetty jatkaa pois päin rakennuksesta.

Kuva 3. Sadevesien syöksyputkien alaslaskuja on jatkettu, jotta vesi saadaan ohjattua kauemmaksi sokkelin vierustalta.

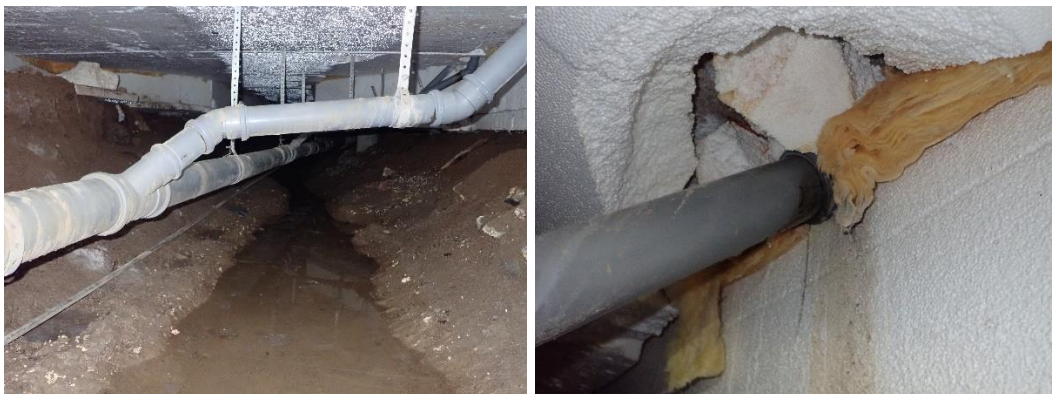
Kuvat 4. ja 5. Ryömintätilan pohjalle on kertynyt vettä, joka tiivistyy yläpuolisen eristeen pintaan. Alapohjan läpivientejä ei ole tiivistetty ryömintätilan puolelta ilmatiiviisti.

Kantava alapohjan AP1 alustatila ei toimi kosteusteknisesti hyvin. Alustatilan pohjalle on kertynyt vettä ja alapohjan lämmöneristepinnoille on tiivistynyt kosteutta. Maapohjan pinta on paikoin lähellä lämmöneristeitä, mikä heikentää alustatilan tuulettuvuutta ja aiheuttaa kosteusrasitusta alapohjan betonilaataan ja sen lämmöneristekerrokseen. Alustatilan kosteus on aiheuttanut maapohjan pintaan jätetyn puujätteen sekä ja alapohjan alapintaan kiinnitetyn puumateriaalin kastumisen ja mikrobivaurioitumisen.

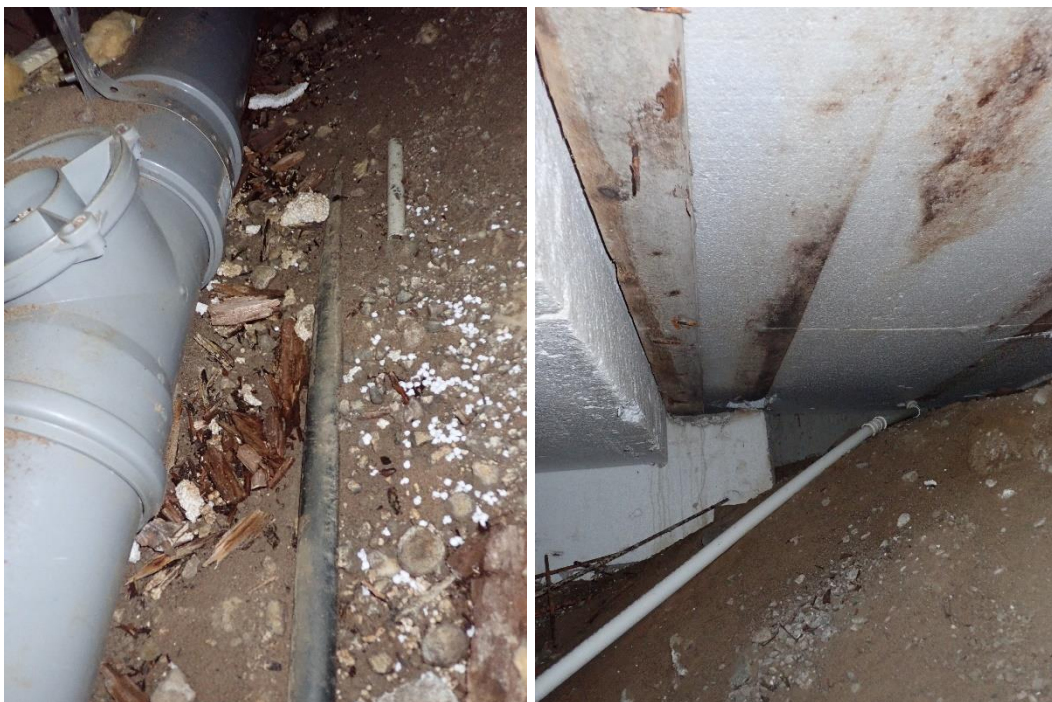
Alapohjan ryömintätila tarkastettiin aistinvaraisesti. Ryömintätilassa on vaurioitunutta puumateriaalia.

Kuvat 6. ja 7. Ryömintätilan pohjalla ja eristeissä on kastunutta puumateriaalia. Paikoin maanpinta on lähellä alapohjan lämmöneristeiden alapintaa.

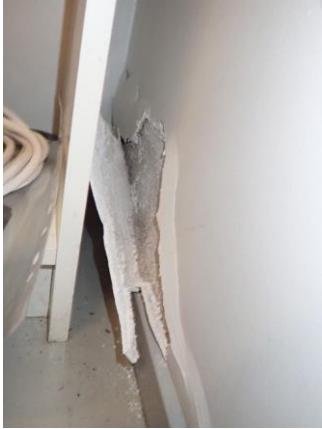
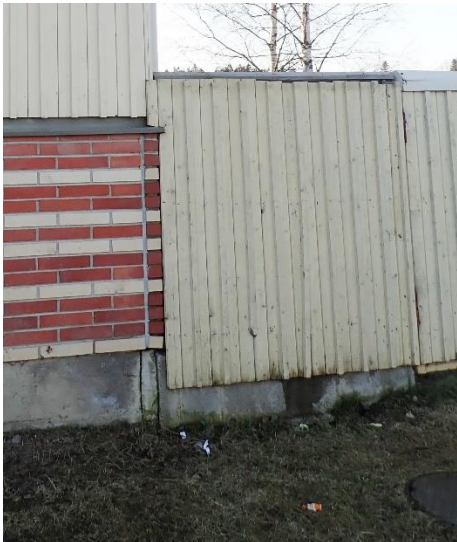
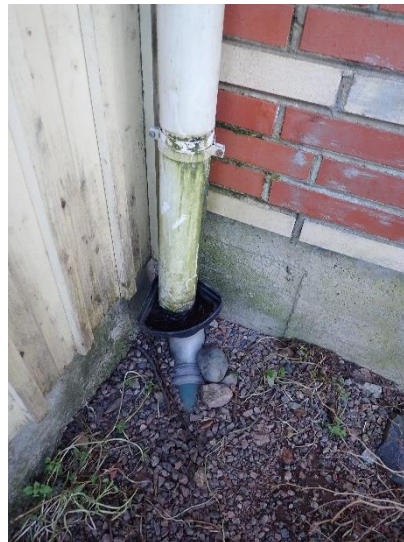
Sisäilman laatua heikentää epäpuhtauksia sisältävät ilmavuodot ulkoseinän lämmöneristetilan mikrobivaurioituneesta rakenteesta huoneilmaan päin. Tilassa 199 ulkoseinän alaosassa maali- ja tasoitepinnan vanha kosteusvauriojälki heikentää myös sisäilman laatua.

Tilassa 199 havaittiin ulkoseinän alaosassa vanha kosteusvauriojälki. Maali- ja tasoitepinta ovat irronneet. Ulkoseinän alaosaa on kastellut pidemmällä aikavälillä ulkoseinän vierelle johdettu sadevesi ja sadeveden pääsy ulkoseinän sisälle mm. sokkelin sauman rakojen kautta. Muutoin ulkoseinien sisäpinnoilla ei ole todettu kosteusvauriojälkiä eikä poikkeavaa kosteutta vuoden 2019 tutkimuksissa. On mahdollista, ettei vuonna 2019 ole havaittu tilan 199 kosteusvauriojälkeä, koska seinäpintaa vasten on huonekaluja.

Kuvat 9, 10 ja 11. Tila 199. Ulkoseinällä havaittiin merkkejä kosteusvauriosta.

- tilan 199 ulkoseinän alaosan maali- ja tasoitevaurion korjaus

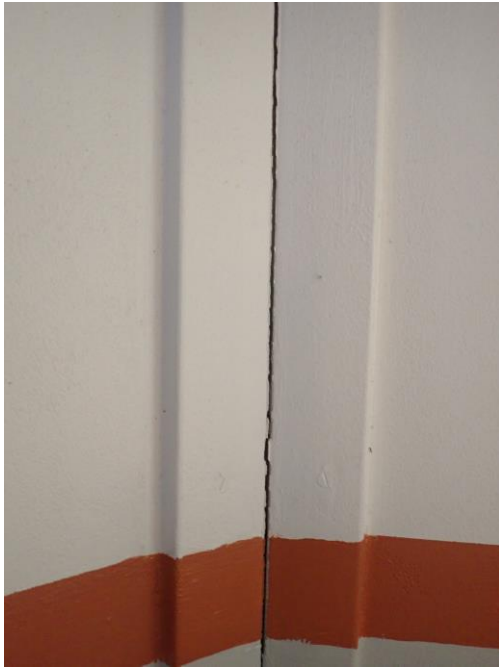
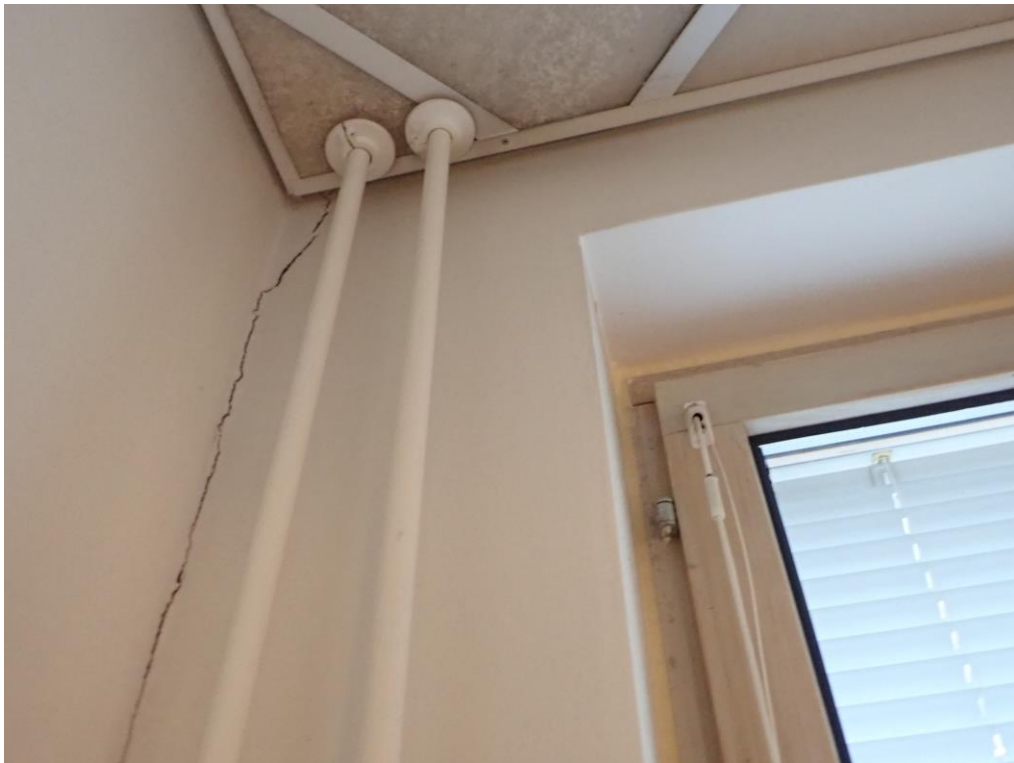
Kuvat 12 ja 13. Pääsisäänkäyntiä vastapäätä ulkoseinien liittymässä on sauma auennut.

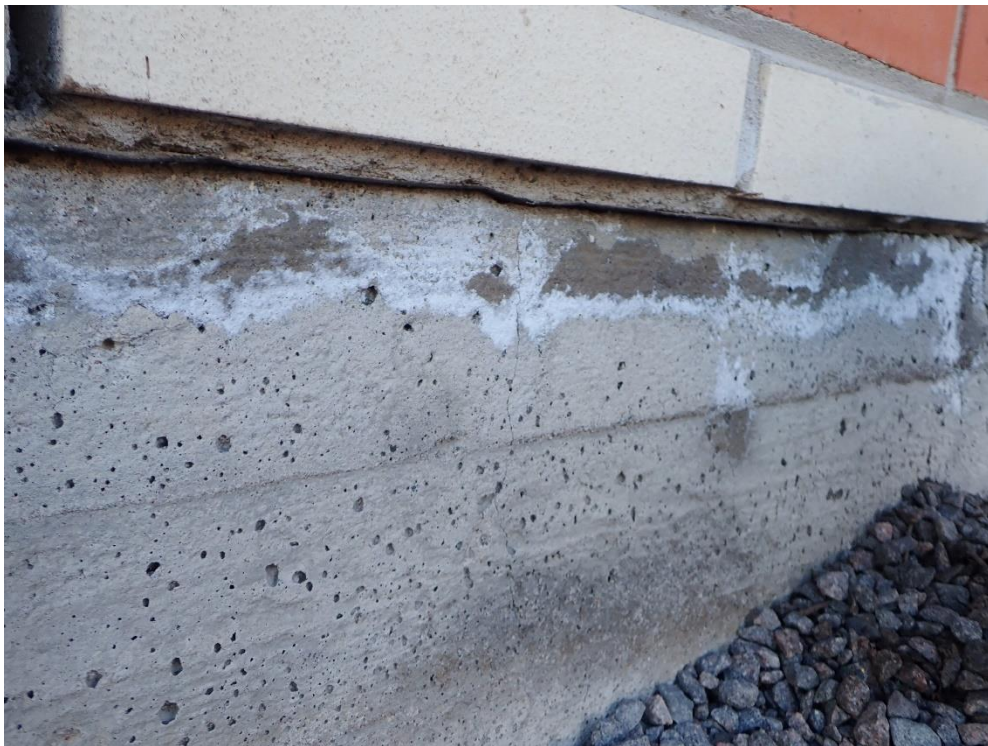
Kuvat 14 ja 15. Julkisivut ovat koulun pihan puolella ja puupanelointien osalta siistit. Sokkeleiden yläosissa on kalkkihärmää kantavan alapohjan AP1 alueella.

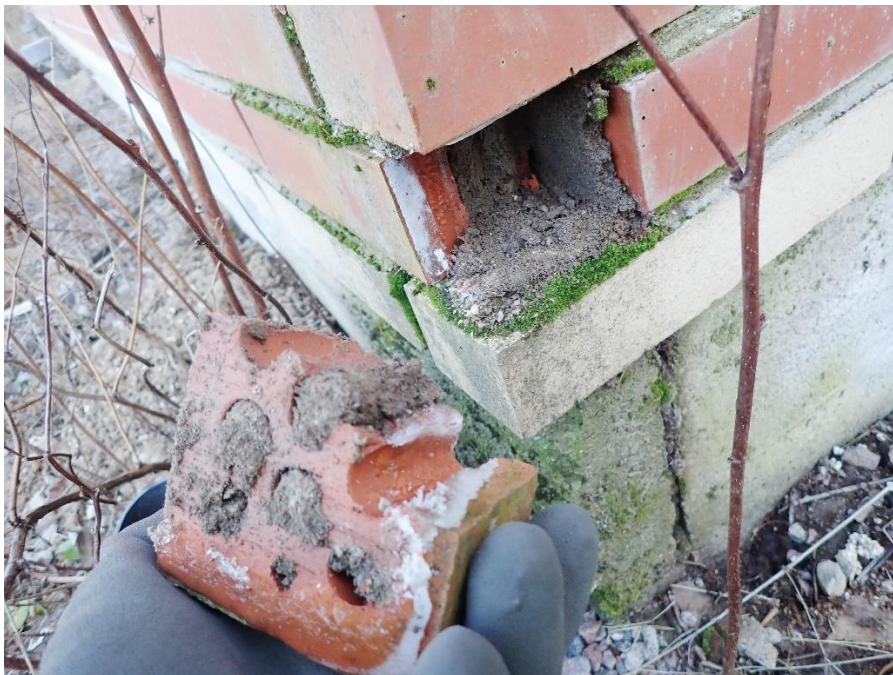
Kuva 17. Julkisivujen tiilimuurausten saumoissa on paikoin laastisaumat rapautuneet. Ulkoseinien nurkkakohdissa oli yksittäisistä tiilistä rapautunut osa irti.

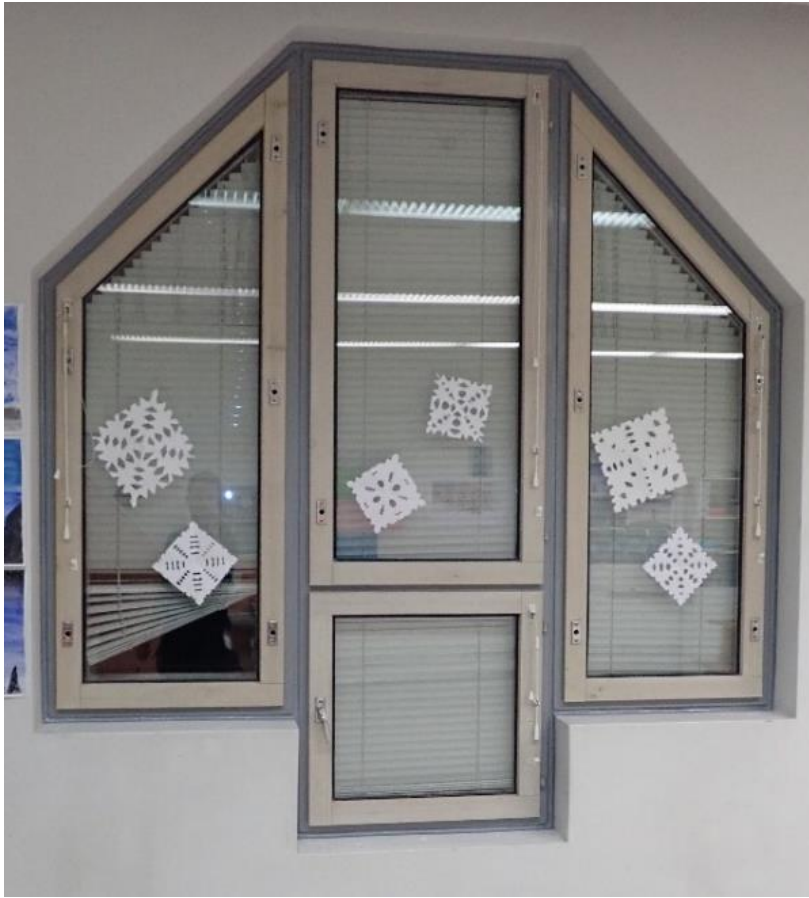
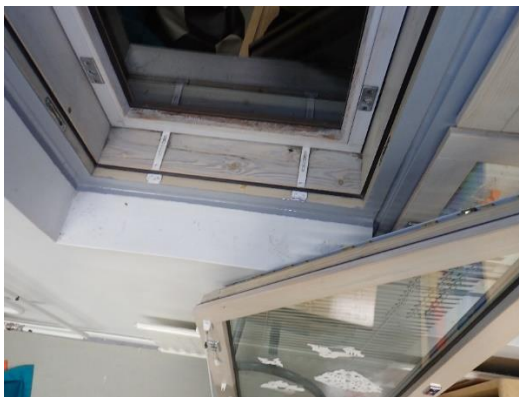
Yleisesti arvioituna A-, B- ja C- osissa ikkunoiden puiset välikarmit ja ulkopuitteet ovat vaurioituneita (kosteita ja pehmeitä).

Kuvat 20 ja 21. Tyypillinen ikkunarakenne. Alhaalla keskellä olevaa tuuletusikkunaa lukuun ottamatta ikkunoissa ei ole saranoita.

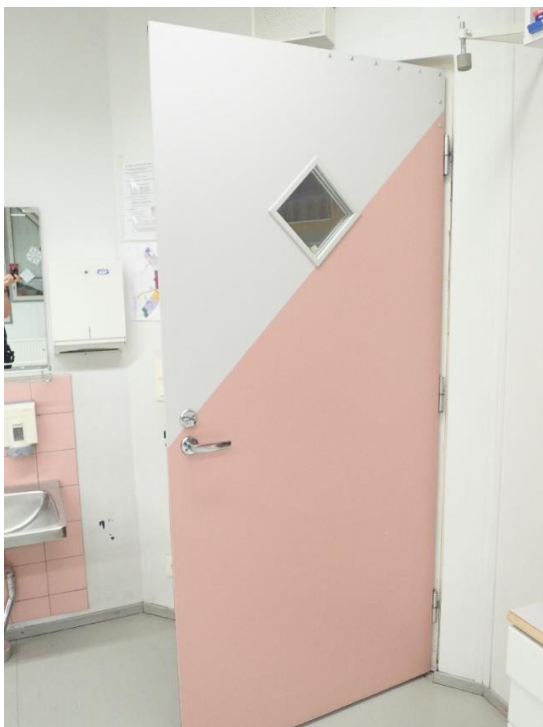
Kuva 22. Sisäovien malli. Sisäovissa on todettu irronneita tiivisteitä ja maalipintavaurioita tiloissa 123 ja 138. Tilassa 123 sisäoven karmeissa oli pientä mekaanista vauriota, mutta se ei vaikuttanut oven toimivuuteen

Sisäovissa on maalipintavaurioita, mutta niiden toimivuudessa ei ole huomautettavaa.

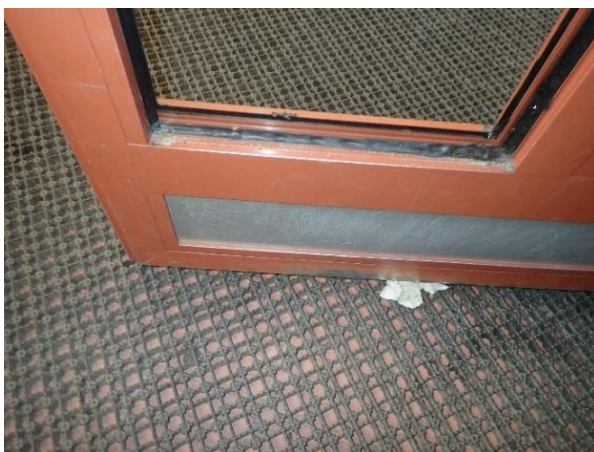
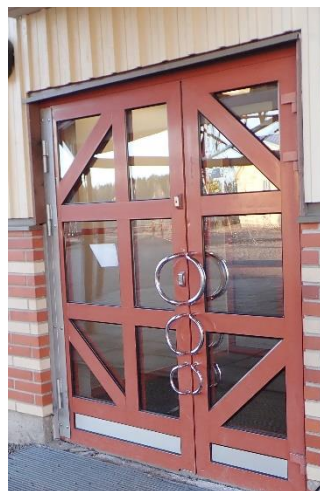
Kuvat 23 ja 24. Ulko-ovien malli. Ulko-ovilehtien välissä on rako, jonka takia ne eivät ole tiiviit ja energiatehokkaat. Ovien ulkoseinäpintoihin kiinnitetyissä peitelistoissa oli rakoja. Muutoin ulko-ovien toimivuudessa ei havaittu puutteita.

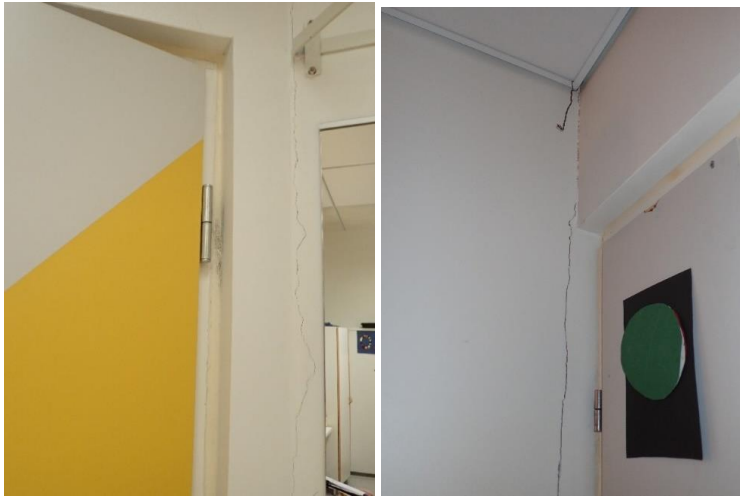
Väliseinärakennepinnoilla ei ole vuoden 2019 kosteuskartoituksessa todettu kohonneita pintakosteusarvoja eikä kosteusjälkiä. Väliseinien liittymissä sisäovirakenteisiin on havaittu halkeamia. Halkeamat eivät vaikuta rakenteen kantavuuteen.

Kuvat 25 ja 26. Tila 123. Väliovien kohdalla havaittiin väliseinissä pystyhalkeamia.

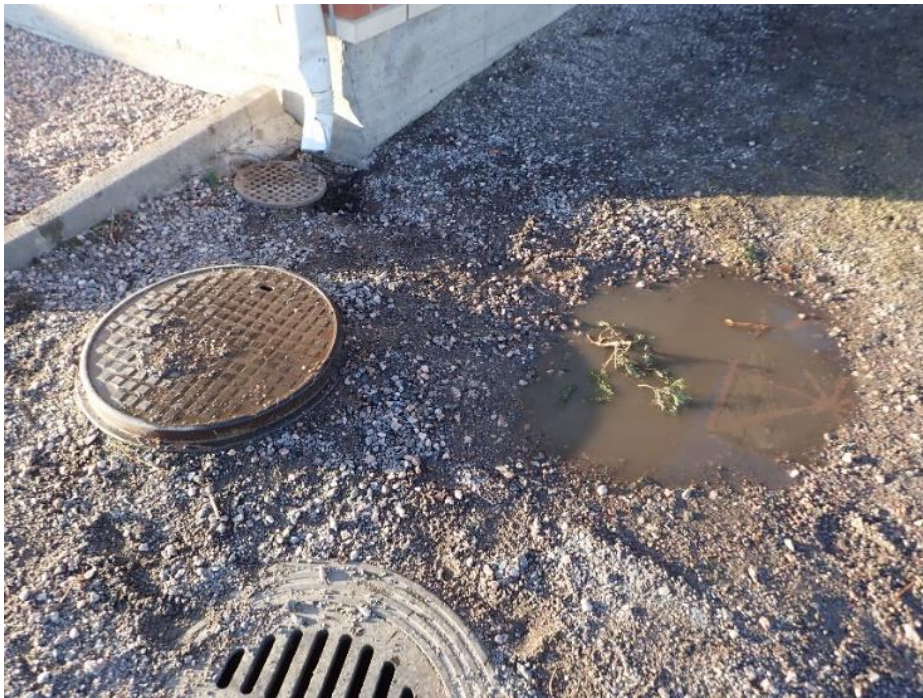
Sadevesien ohjaus on puutteellista. Vettä kerääntyy sokkelin vierustalle.

Kuva 27. Sadeveden ohjaus on puutteellinen.

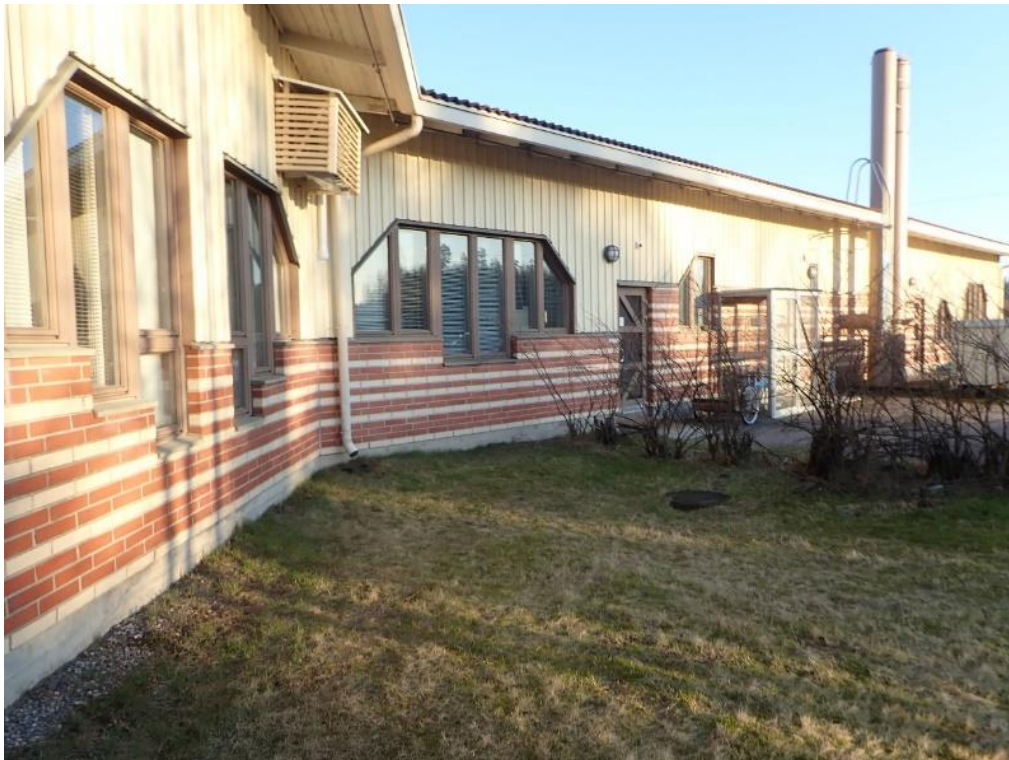
Kuva 30. Kasvillisuutta on sokkelin pinnassa asti.

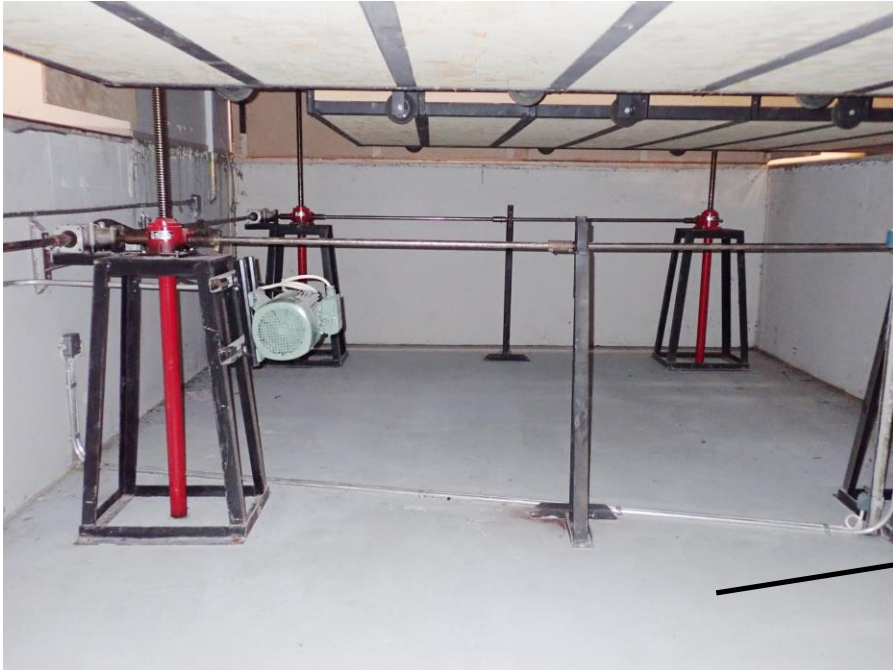
Epätiivelyskohta
näyttämön seinässä, josta
havaittu ilmavuotoja

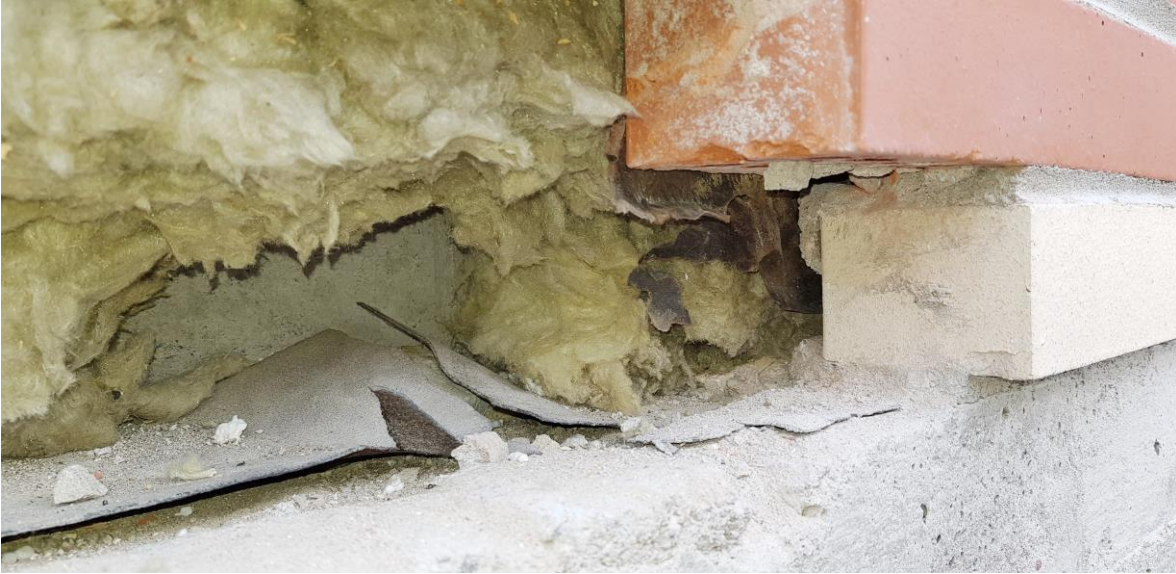
RA1, tilan 201 ulkoseinän alaosa

Tilan 201 kohdalla avauksessa RA1 ulkoseinän mineraalivillaeristeessä sokkelin lämmöneristeiden päällä (näyte MR4267-1) todettiin poikkeavaa mikrobikasvustoa (homesieniä ja kosteusvaurioindikaattorilajia *Aspergillus versicolor*). Lähempänä ikkunarakennetta ote tussa mineraalivillaeristenäytteessä (näyte MR4267-2) ei todettu poikkeavaa mikrobikasvustoa. Rakennusmateriaalit olivat kuivat eikä niissä todettu väri- ja rakennemuutoksia.

- ulkokautta poistetaan ulkoseinän alaosan US2 julkisivutiilimuuraus ja lämmöneristetilän rakenteet teräsbetonia ja sokkelin lämmöneristekerrosta vasten. Rakenteeseen asennetaan uusi lämmöneriste, riittävä tuuletusrako ja julkisivupinta.

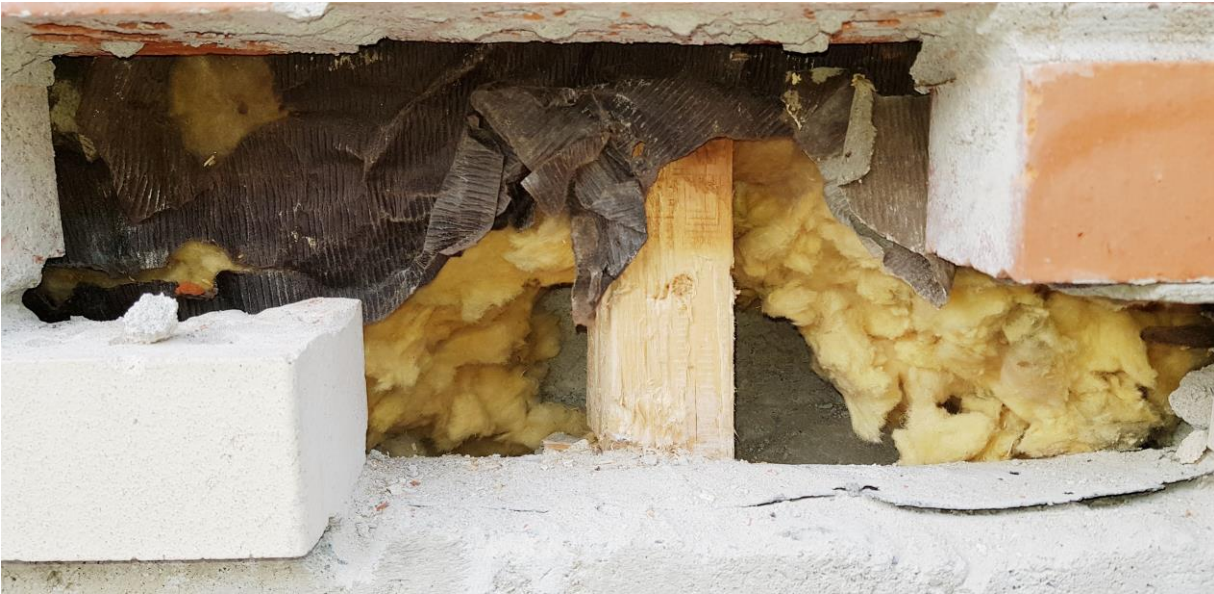
RA 2, tila 143, ulkoseinän alaosa

- sokkelin päällä kermi
- sokkelin ulkokuori 180 mm ja EPS-lämmöneriste 50 mm
- eristetilassa pystypuu
- rakenne kuiva, ei mikrobiperäisiä hajuja

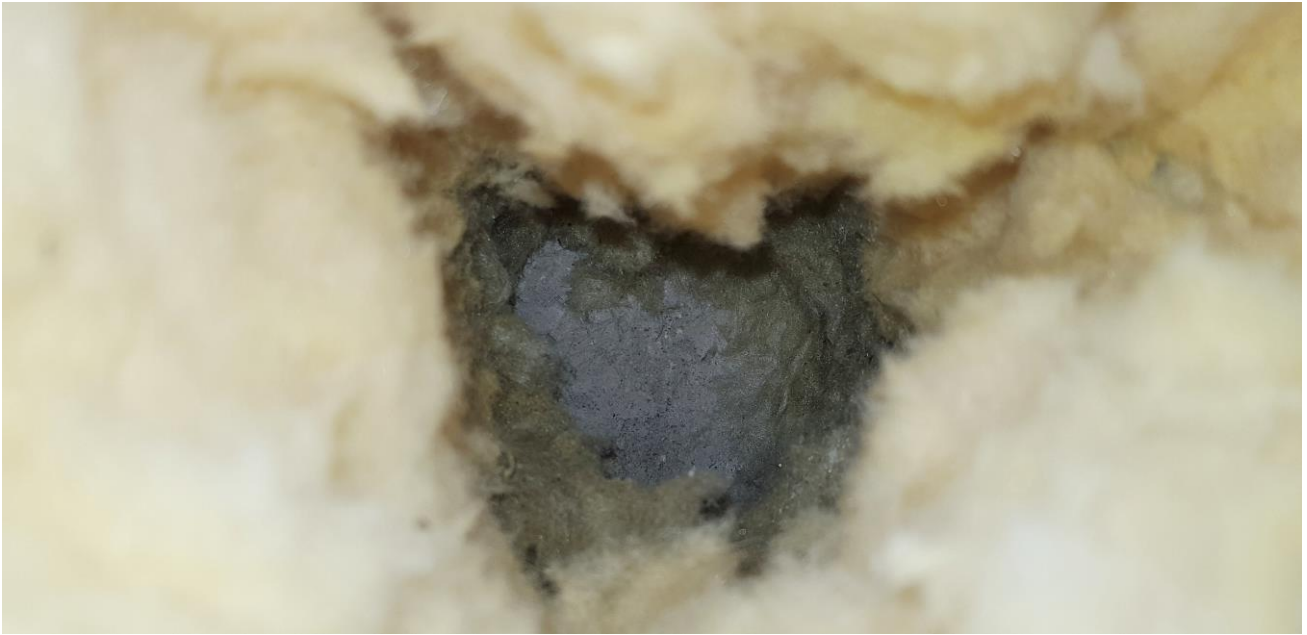
RA 6, tila 197, ulkoseinärakenne ikkunoiden välissä

Avauksessa RA6 tilan 197 kohdalla, ulkoseinän mineraalivillaeristeessä ei ole todettu poikkeavaa mikrobikasvustoa (näyte MR 4267-9). Ikkunaliittymiin on asennettu muovikalvoa tuulensuojalevyn (paperipintainen kipsilevy) ulkopintaan. Vastaavasti muovikalvoa on asennettu ikkunoiden liittymiin mm. avauksen 131 lähellä. Tuulensuojalevy (kipsilevyn) uloimmassa paperipinnassa oli havaittavissa kosteusjälkiä. Rakennusmateriaalit olivat muutoin kuivat eikä niissä todettu väri- ja rakennemuutoksia.

- rakenne kuiva, ei mikrobiperäisiä hajuja
- kipsilevyn paperisessa ulkopinnassa kosteusjälkiä

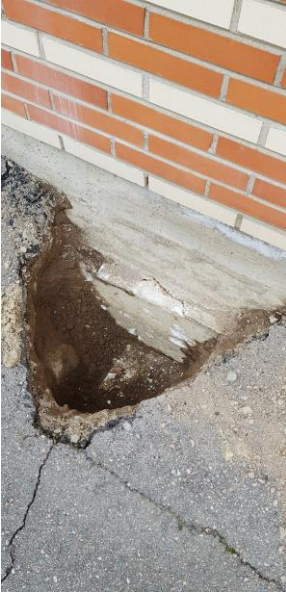
RA 7, koekuoppa sokkelin ulkopinnan viereen tilan 138 kohdalla

Sokkelin ulkopinnassa ei ole vedeneristystä kaivauksesta (avaus RA7) tarkasteltuna. Sokkelin saumoissa on rakoja.

betonisokkelin ulkopinnassa EPS-routaeriste 210 mm maanpinnan tasosta ja 430 mm sokkelin yläreunasta

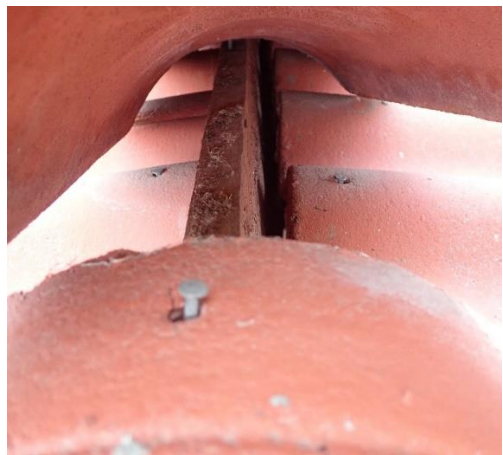
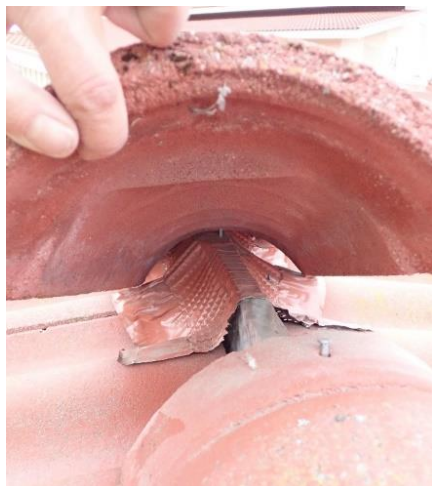
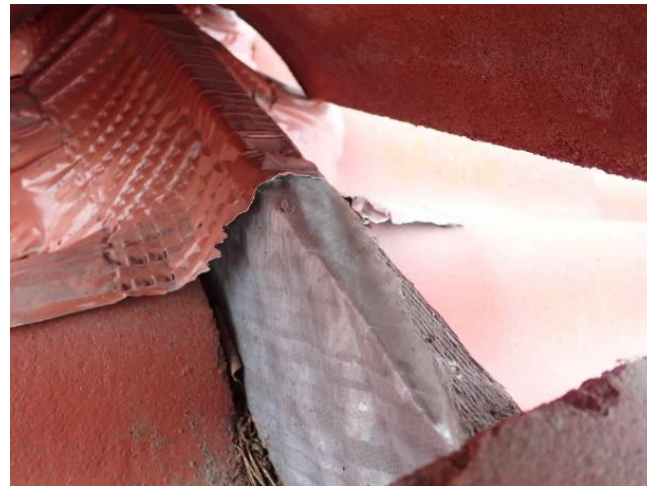
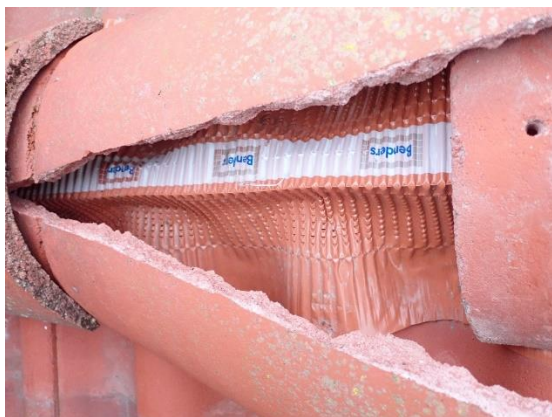
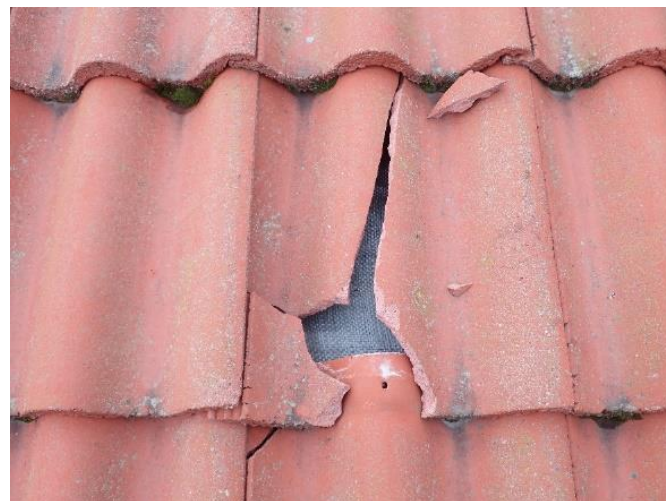
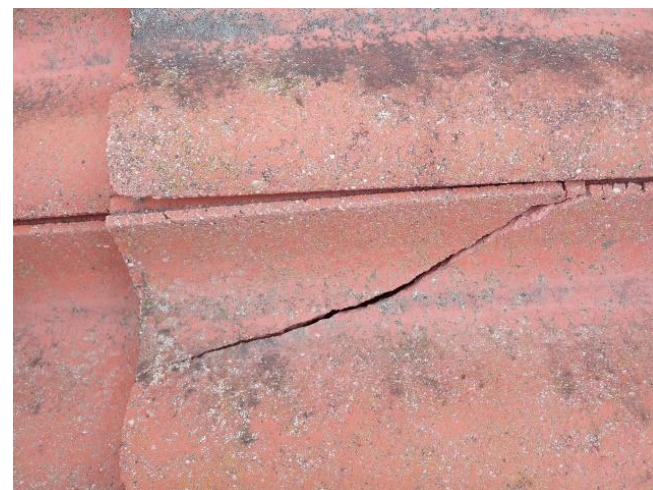
Tiilivesikate- ja aluskatemuovi eivät ole enää vesitiiviitä. Kattotiileissä on halkeamia, vaurioita ja paikoin vajaa tiililimitys, joista sadevesi kertyy aluskatteen ja ruodelautojen päälle valuen yläpohjaan aluskatteen lukuisten reikien ja useiden epäjatkuvuuskohtien takia. Valumavesiä padottuu myös paikoin aluskatteen päälle, koska aluskatteen päällä ei ole kauttaaltaan riittävää tuuletusrimoitusta, joka varmistaisi valumavesien esteettömän kulun aluskatetta pitkin. Lisäksi aluskatemuovin päällä on myös rakennusjätettä (mm. mineraalivillan palasia), joka estää tuulettumista ja valumavesien kulkua tiilivesikatteen ja aluskatemuovin välissä.

Harjatiilien alla on osittain suojamuovia ja osittain se puuttuu.
Kattotiileissä ja harjatiileissä on paikoittain halkeamia ja vaurioita

- yksittäiset rikkoutuneet kattotiilet tulee vaihtaa ehjiin mahdollisimman nopeasti
- kastuneet lämmöneristeet puretaan ja uusitaan
- yksittäinen kattotuolin liittymän lahovaurio tuetaan väliaikaisesti
- tilassa 202 ontelolaatan vaakahalkeaman merkittävyyden arviointi rakenteen kantavuuteen rakennesuunnittelijan toimesta
- yläpohja- ja vesikattokorjauksen suunnittelu on suositeltava käynnistää pikimmiten, koska rakenteisiin kohdistuu jatkuvaa kosteusrasitusta

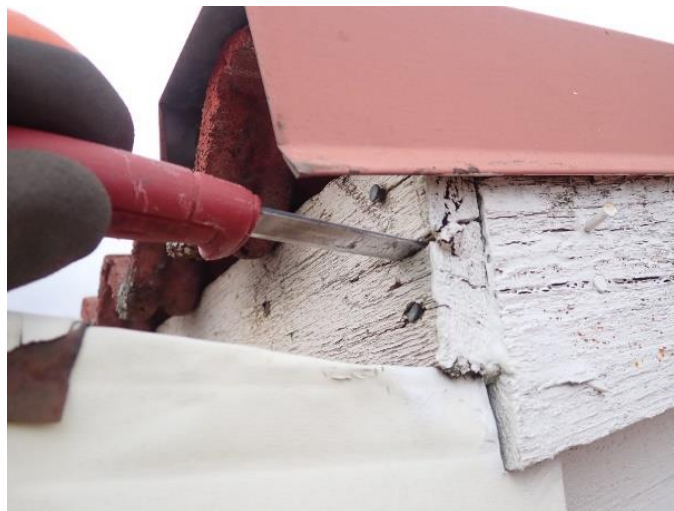
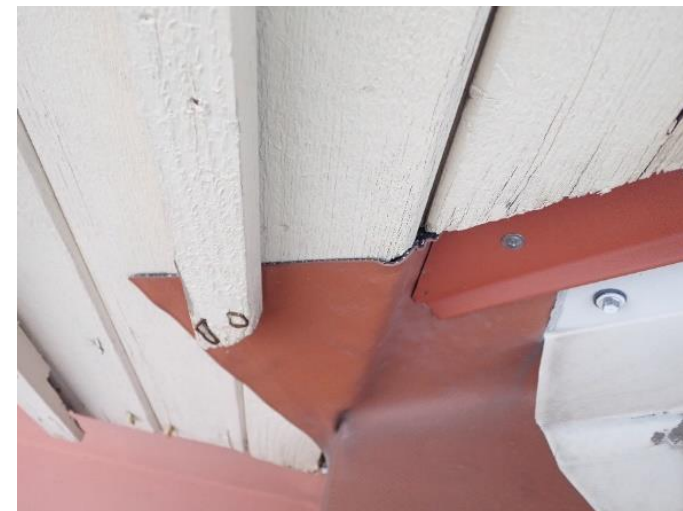
Räystään otsalaudoissa lahovaurioita
Pellitusten liittymät eivät ole vesitiiviitä

- vesikate ja sen aluskaterakenteet sekä räystäspellitykset uusitaan
- räystäiden otsalaudat ja aluslaudat uusitaan lahovaurioituneilta osin. Puiset julkisivupinnat huoltomaalataan
- yläpohjan lämmöneristemateriaali poistetaan ontelolaatan yläpintaan asti, yläpohjaan asennetaan uusi ja kuiva lämmöneriste. Kattotuolien kosteusjäljet poistetaan
- yläpohjan alapinta (ontelolaattojen saumat ja liittymät ympäröiviin rakenteisiin) tehdään ilmatiiviiksi

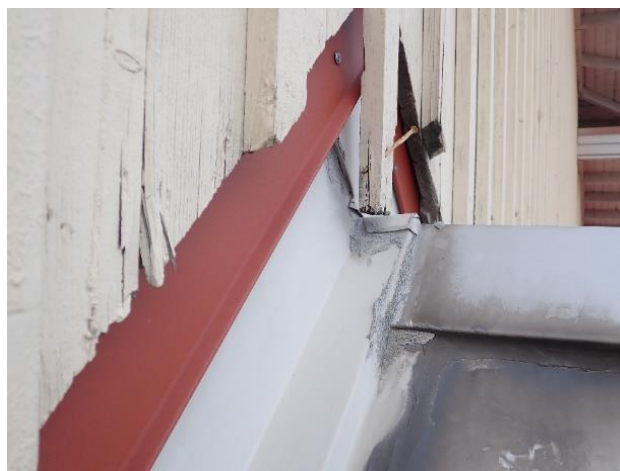
Julkisivulaudoituksen kunnossa ei ole ollut pääosin huomautettavaa. Kuten kuvakoosteiliitteessä 7.3 on todettu, rakennuksen päätykolmion kohdalla julkisivulaudoitus on lahoaurioitunut vesikaton pellitysten liittymäkohdassa.

Päätykolmion kohdalla julkisivulaudoituksen
alaosa on lahovaurioitunut.

- vähimmäiskorjaustapa on huoltomaalata julkisivujen puupinnat. Päätykolmion ja mahdolliset muut puisten julkisivujen lahovauriot korjataan. Tässä korjaustavassa ulkoseinän tuulensuojapintaa vasten jää ikkunoiden keskiosien liittymiin muovikalvot, jotka voivat paikallisesti heikentää ulkoseinän kosteusteknistä toimivuutta. Lisäksi teräsbetonikuoren ulkopintaan jää puukuitulevyjen palasia. Korjausvaihtoehdossa hyödynnetään julkisivun käyttöikä loppuun
- täysin riskitön korjausvaihtoehto on purkaa julkisivurakenteet lämmöneristekerrokseen teräsbetoniseinän ulkopintaan asti, uusia lämmöneristeet ja julkisivurakenteet

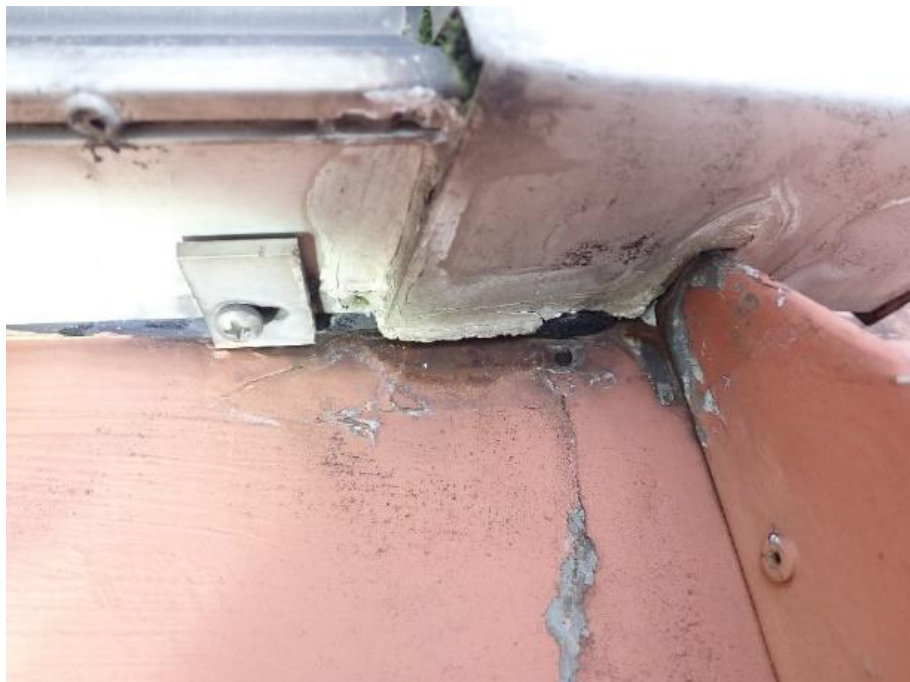
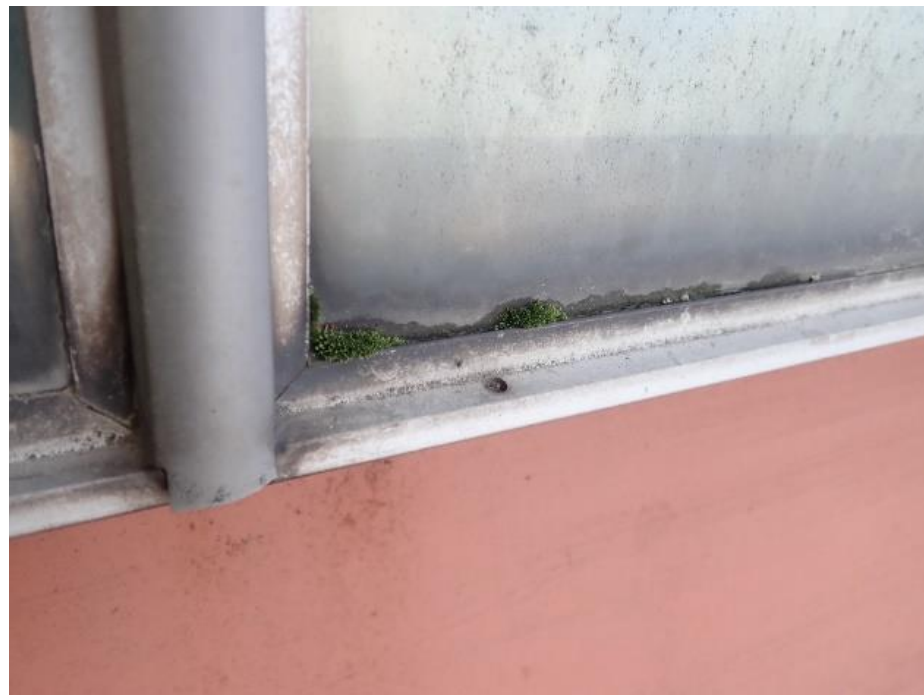
Kattoikkunoiden tiivisteet eivät ole vesitiiviitä ja tiivisteissä kasvaa sammalta

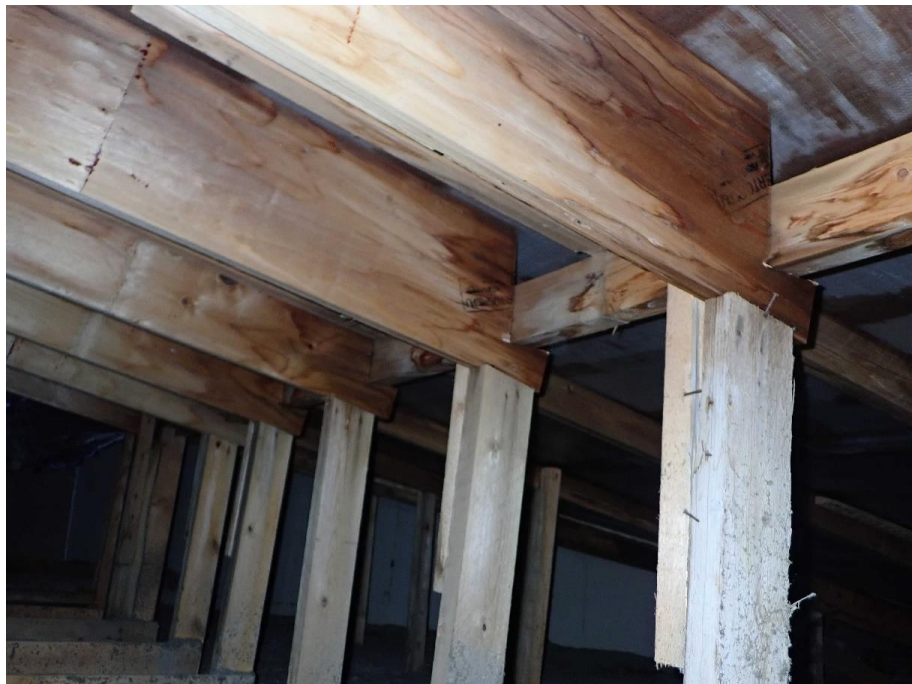
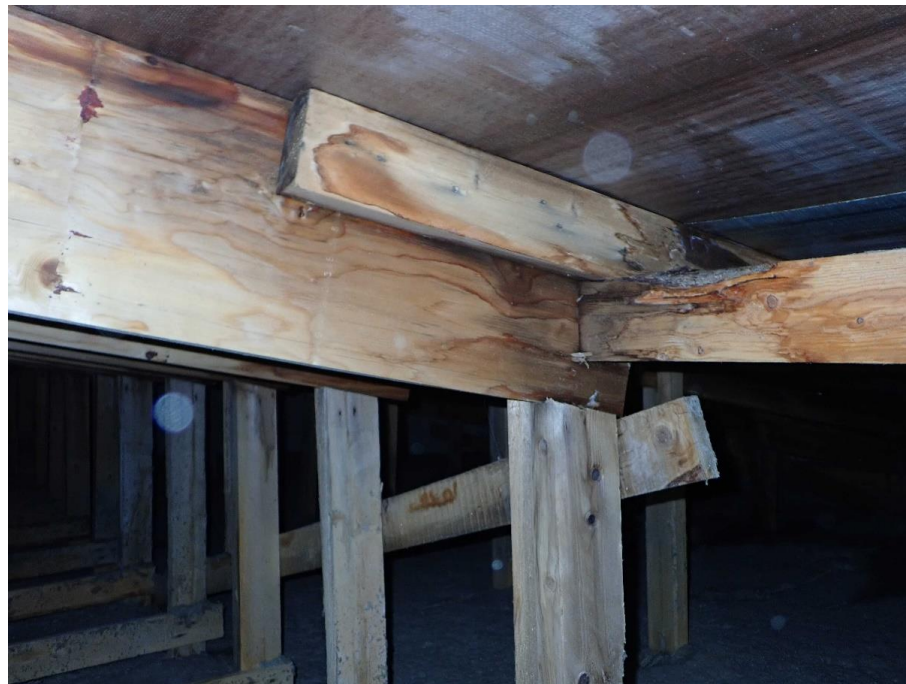
Tiilivesikatteen ja aluskatemuovin vesivuodot ovat aiheuttaneet puisten kattotuolien ja ruuteiden toistuvaa ja laajaa kastumista sekä paikoin lahovaurioitumista. Vesivuodot ovat kastelleet monin paikoin ja toistuvasti yläpohjan lämmöneristeitä. Sisäkattopinnoilla ei ole todettu vesivuotojälkiä, minkä perusteella yläpohjan lämmöneristeiden kosteudensitomiskyky ja yläpohjan ontelolaatan päälle asennettu muovikalvo ovat toistaiseksi estäneet veden pääsyä sisäkattorakenteisiin.

Puiset kattotuolit ovat paikoin pahasti kastuneita ja niissä on kosteusjälkiä. Kattotuoleissa havaittiin yksittäinen lahovaurio

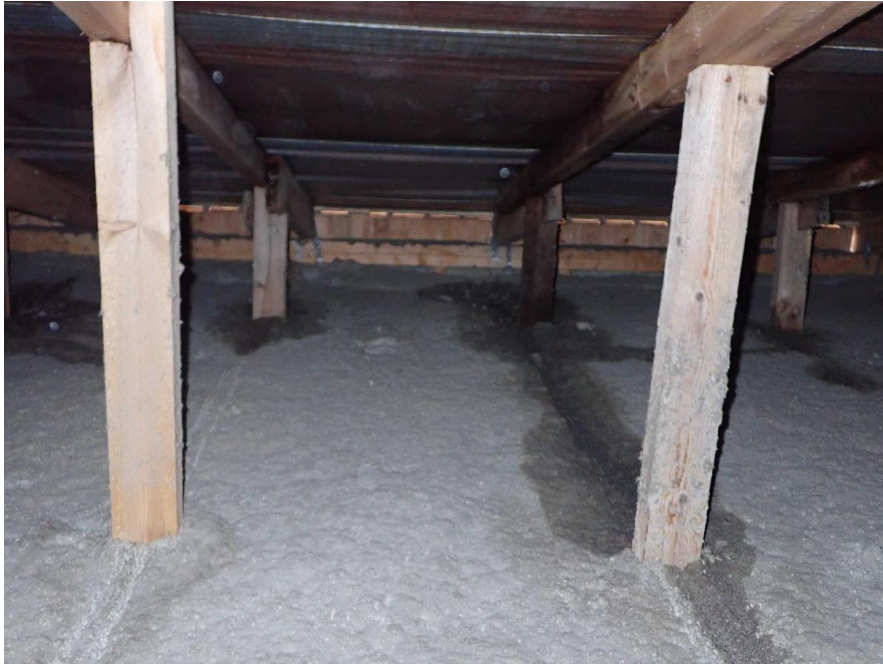
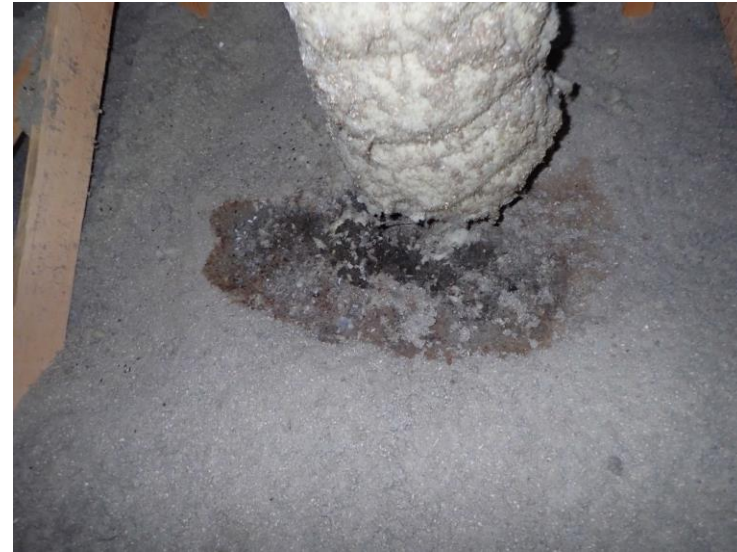
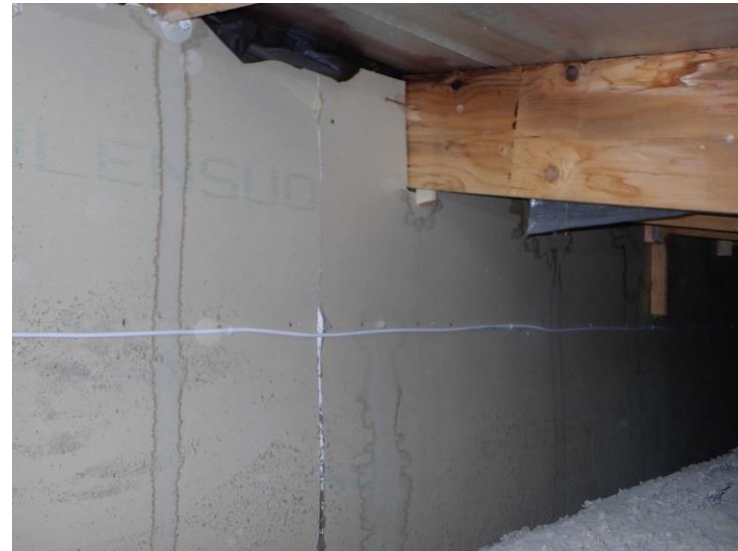
Lämmöneristevilla on paikoin pahoin kastunut
aluskatteen vuotojen takia

Kipsilevyseinissä on kosteusjälkiä

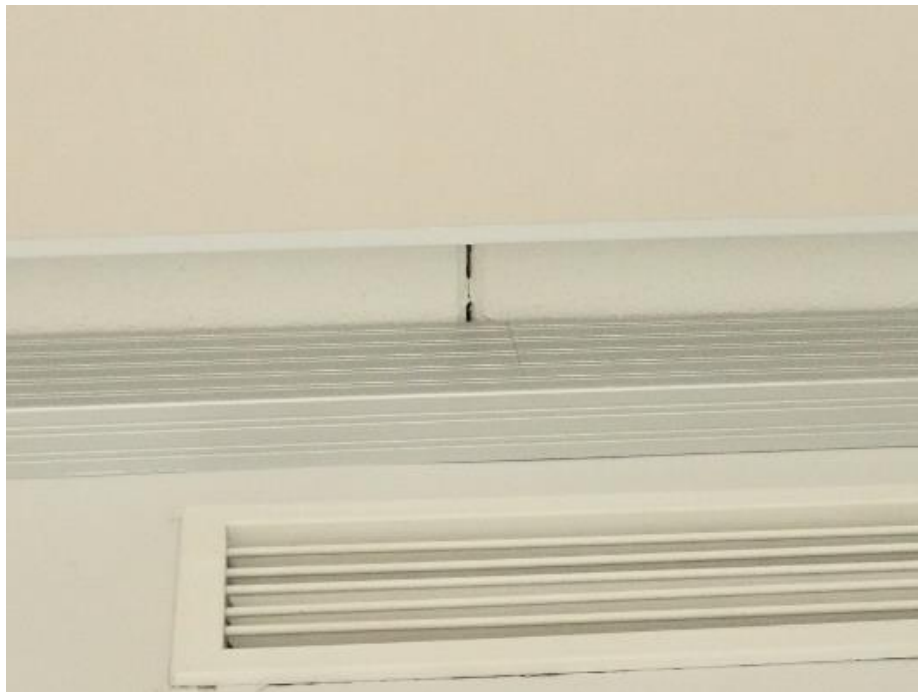
Katon ontelolaatan saumat auki

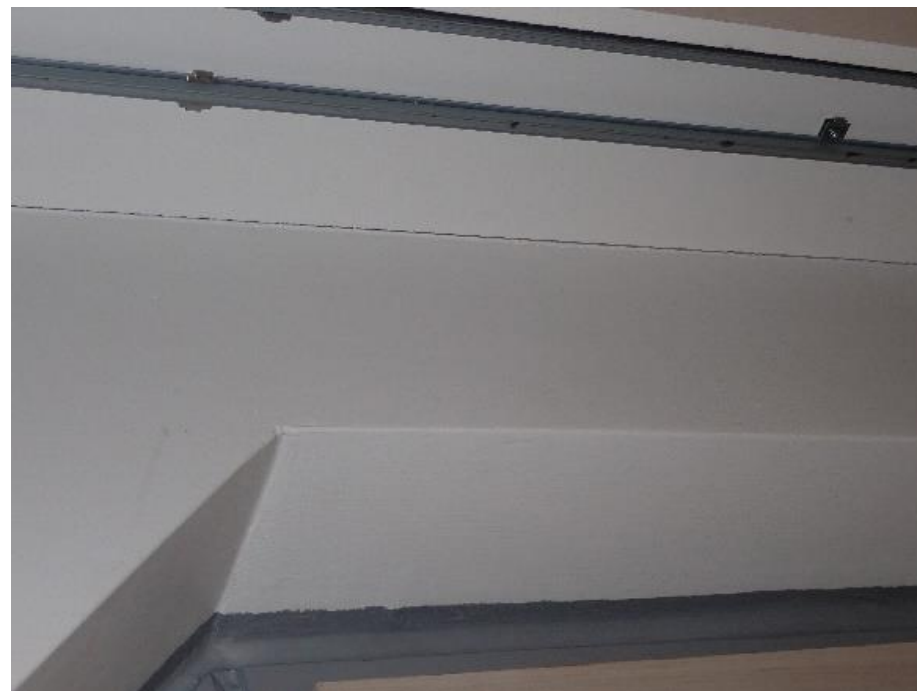
Tilassa 202 ulkoseinän ja katon liittymässä halkeama

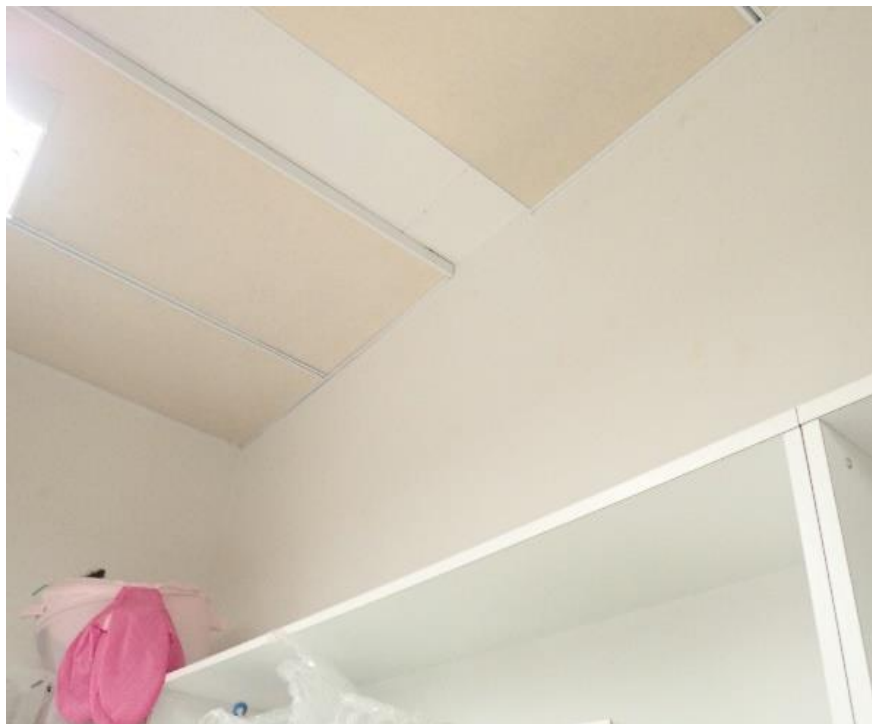
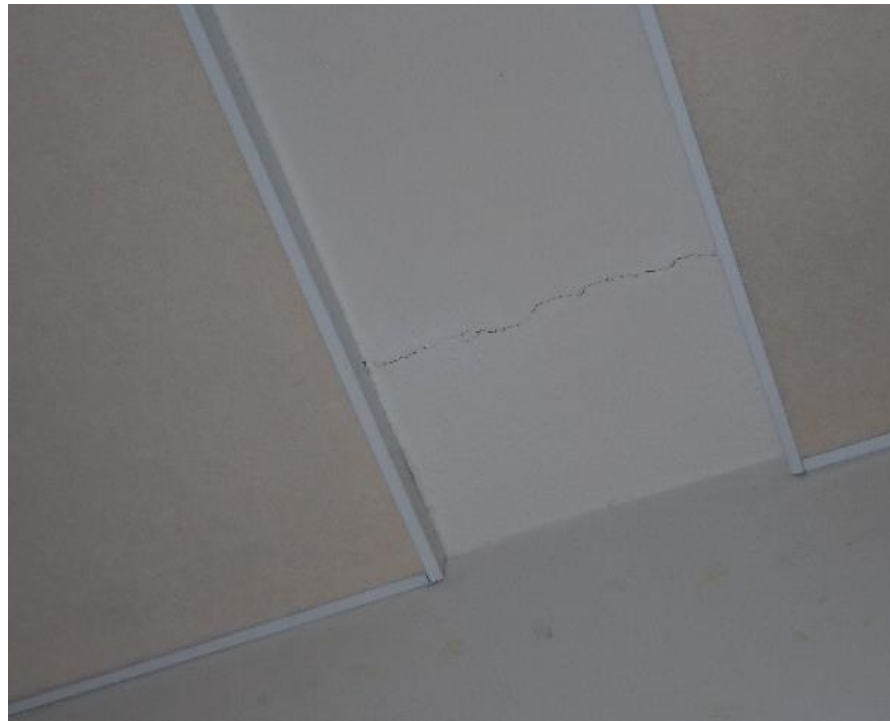
Tilassa 202 on todettu ontelolaatan sisäpinnassa yksittäinen vaakahalkeama, joka voi viitata rakenteen kantavuuden heikentymiseen.

Tilassa 202 katon ontelolaatoissa vaakahalkeama
