KOSTEUS- JA SISÄILMATEKNINEN KORJAUSTARVESELVITYS

PÄÄRAKENNUS
HEPOLAN KOULU
22501945-010

TIIVISTELMÄ

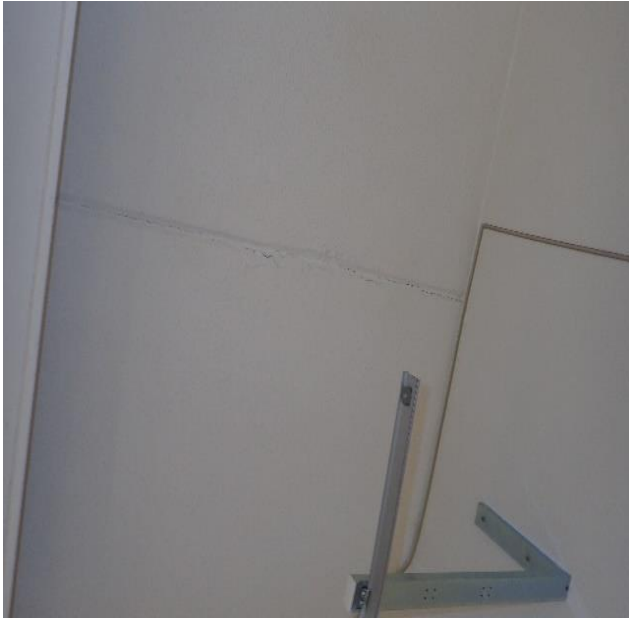
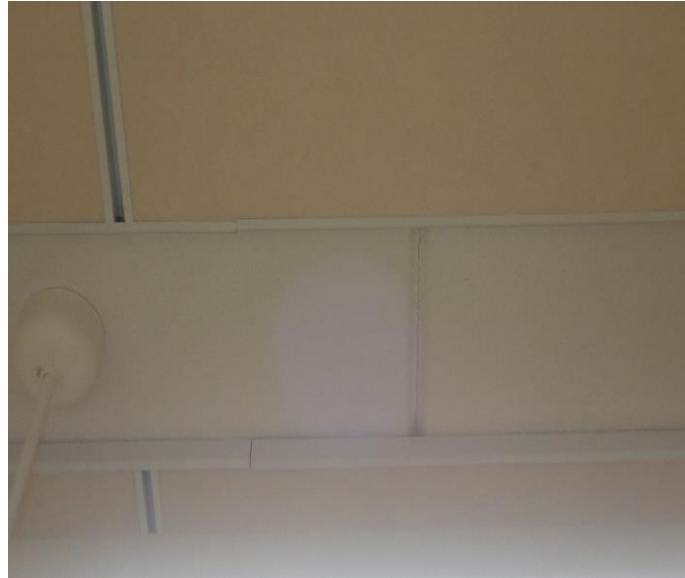
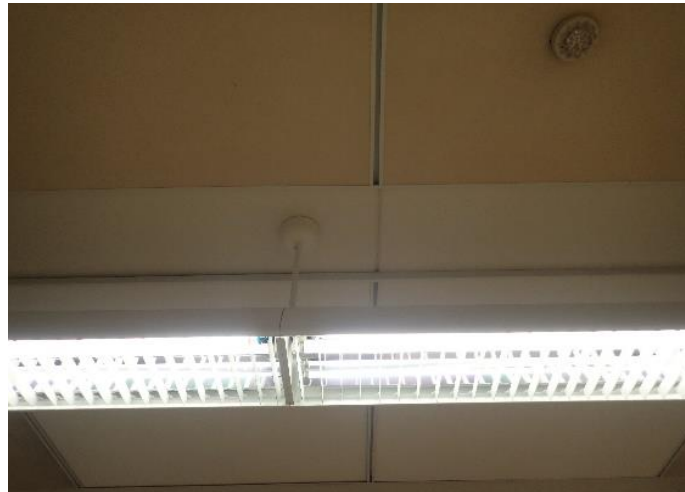
Tiloissa 123, 192 ja 181katon ontelolaattojen saumat ovat tiivistämättä
