KOSTEUS- JA SISÄILMATEKNINEN KORJAUSTARVESELVITYS

PARAKKI  
HEPOLAN KOULU  
22501945-010

## TIIVISTELMÄ

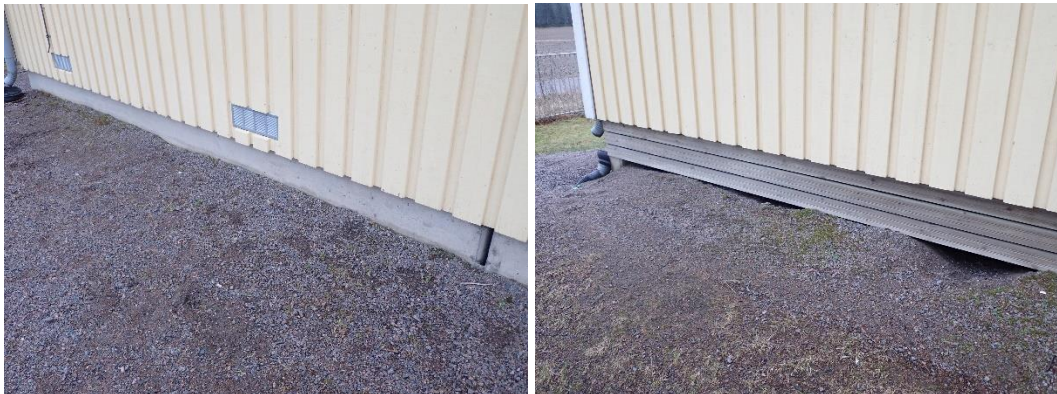
**Kuvat 3 ja 4.** Ryömintätila tuulettuu tuuletusaukkojen, avointen elementtisaumojen sekä päätyjen puupaneloinnin väleistä.

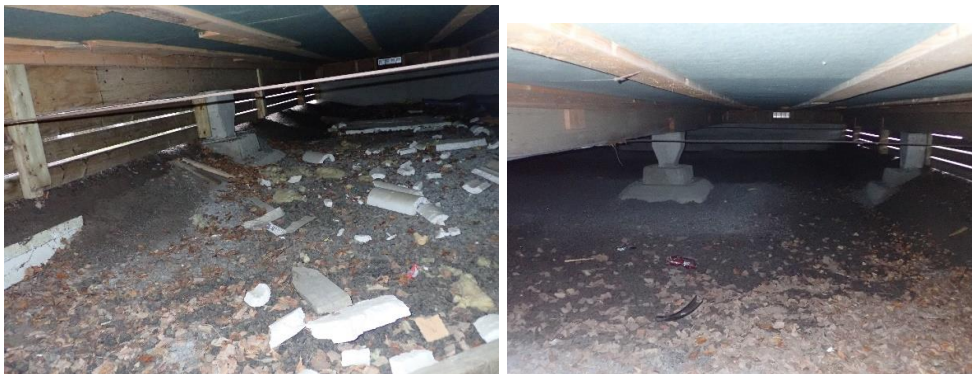
Sorapeitteen päälle on jätetty paikoin orgaanista rakennusjätettä ja roskaa. Lehdet ja roskat pääsevät leviämään helposti ryömintätilaan isojen aukkojen kautta.

**Kuvat 5 ja 6.** Ryömintätilassa on runsaasti orgaanista materiaali ja roskaa

- sokkelin ulkopintojen halkeamat tiivistetään
- alustatilan maapohjapinta puhdistetaan orgaanisesta jätteestä
- riskittömin korjaustapa on poistaa mikrobivaurioituneet alapohjan ala- ja yläpintarakenteet ja lämmöneristeet ja uusia rakenne. Alapohjaan asennetaan liittymistään ilmatiivis pinta ja uudet lattiapäällysteet
- vaihtoehtoinen korjaustapa on tehdä sisäpinnasta ilmatiivis ja liittää se ympäröivien rakenteiden ilmatiiviiseen kerrokseen. Tässä vaihtoehdossa estetään ilmavuodot huoneilmaan, mutta alapohjaan jätetään kuivat ja mikrobivaurioituneet alapohjarakenteet. Mikrobivaurioituneiden materiaalien jättäminen rakenteeseen on riski, jos rakennepintojen ilmatiiveys jossakin käyttöhistorian aikana heikkenee

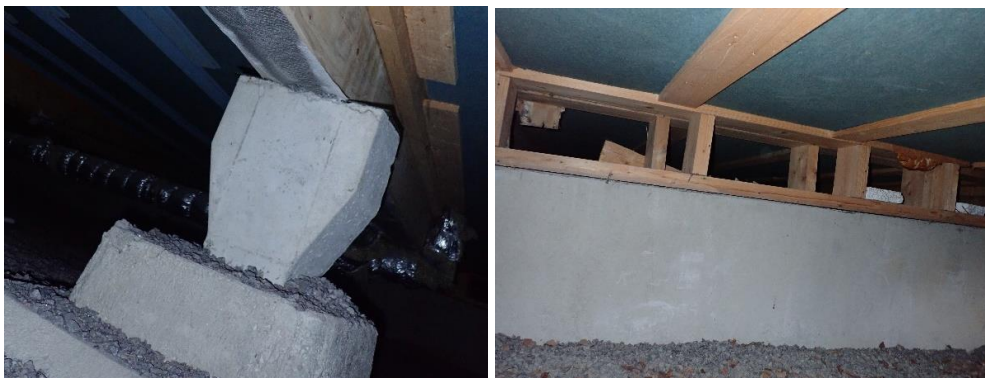
**Kuvat 7 ja 8.** Alapohjan kantavat puupalkit on tuettu betonianturoilla ja betonisokkelilla. Betonin ja puuosien välissä on irrotuskaista.

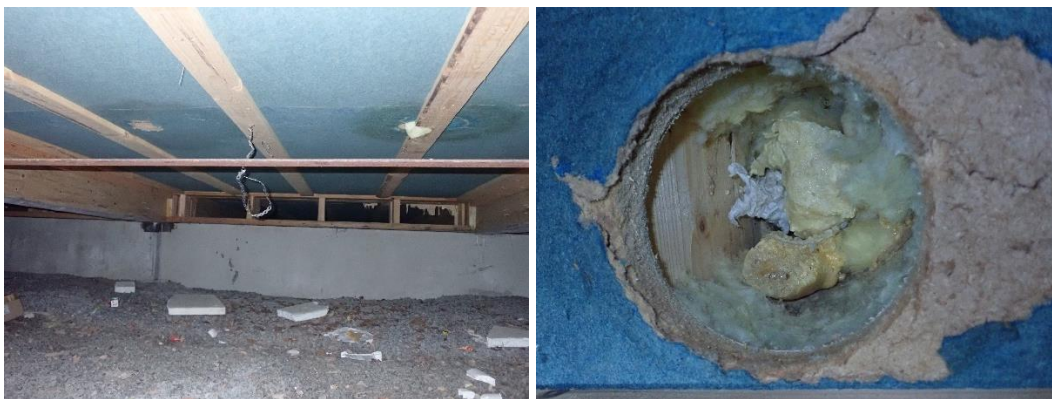
Alapohjassa runkoleijonalevyn alapinnoilla on vanhoja kosteusjälkiä poistettujen taloteknisten läpivientien kohdilla.

**Kuvat 9 ja 10.** Alapohjassa on vanhoja kosteusjälkiä läpivientireikien kohdilla.

Alapohjan runkoleijonalevyn ulkopinnassa alustatilaan vasten havaitut kosteusjäljet ovat todennäköisesti aiheutuneet ennen parakkirakennuksen siirtoa nykyiselle sijainnille.

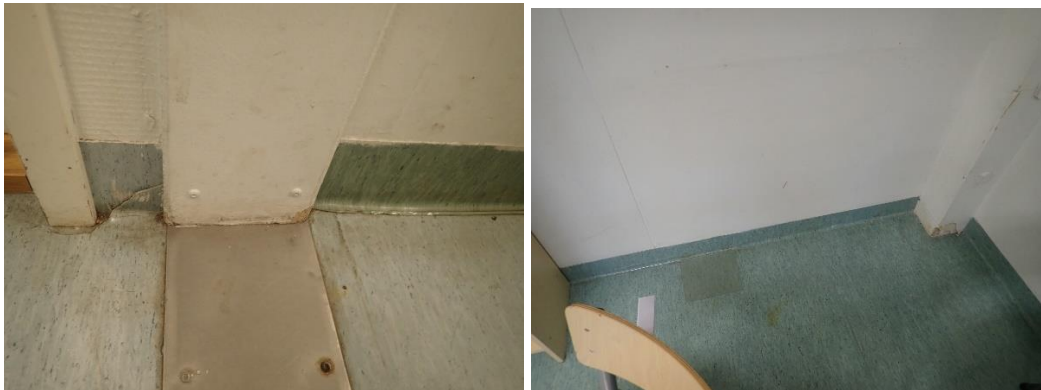
**Kuvat 12 ja 13.** Pinnoitteen seinäliittymässä on paikoin halkeamia ja koteloinnin alaosa on vaurioitunut.

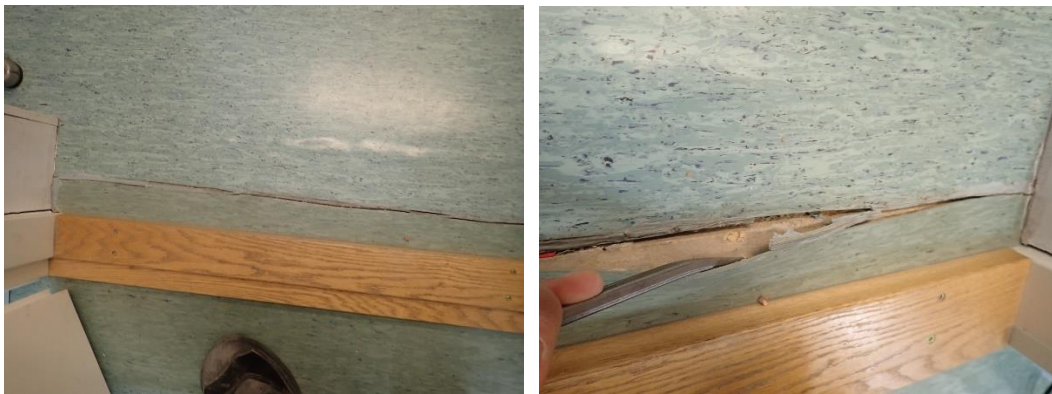
**Kuvat 14 ja 15.** Pinnoite on irti lattiasauman kohdalla.

Lattiapinnoilla ei ole havaittu kosteutta tai kosteusjälkiä. Tilassa P13 päällekkäin asennetut muovimattopäällysteet ovat irti liima- ja tasoitepinnasta, minkä perusteella lattiapinta on suositeltava uusida.

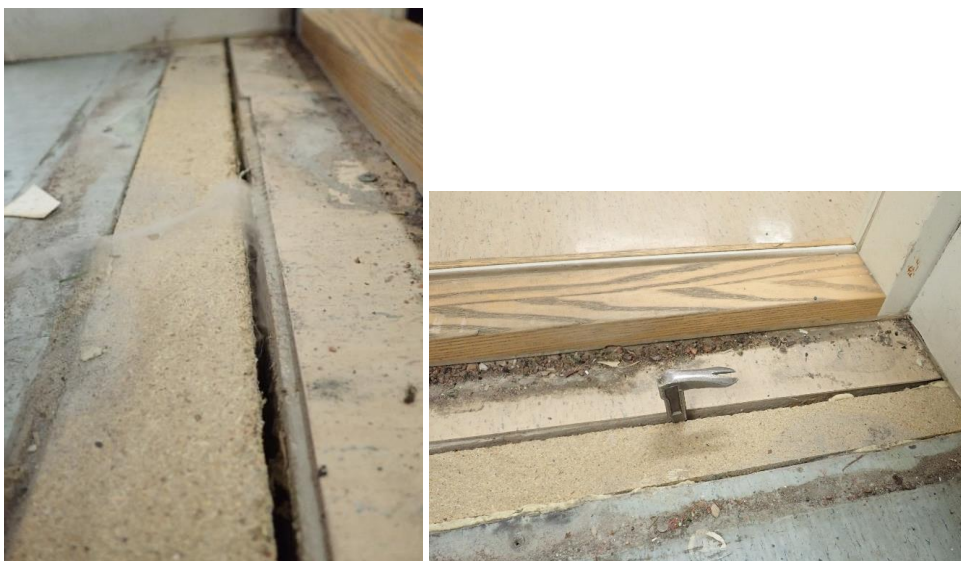
Rakenteen ilmatiiveyttä on arvioitu rakenneavausten yhteydessä tarkastamalla aistinvaraisesti liittymäkohtia ja läpivientejä. Alapohjan maapohjasta ja alapohjarakenteista on ilmayhteys huoneilmaan.

*Kuvat 16 ja 17. Tilan P06 oven kynnyksen peltiastian alla olevasta lattiasaumasta todettiin lievää ilmavirtaa sisätiloihin päin merkkiainesavun avulla.*

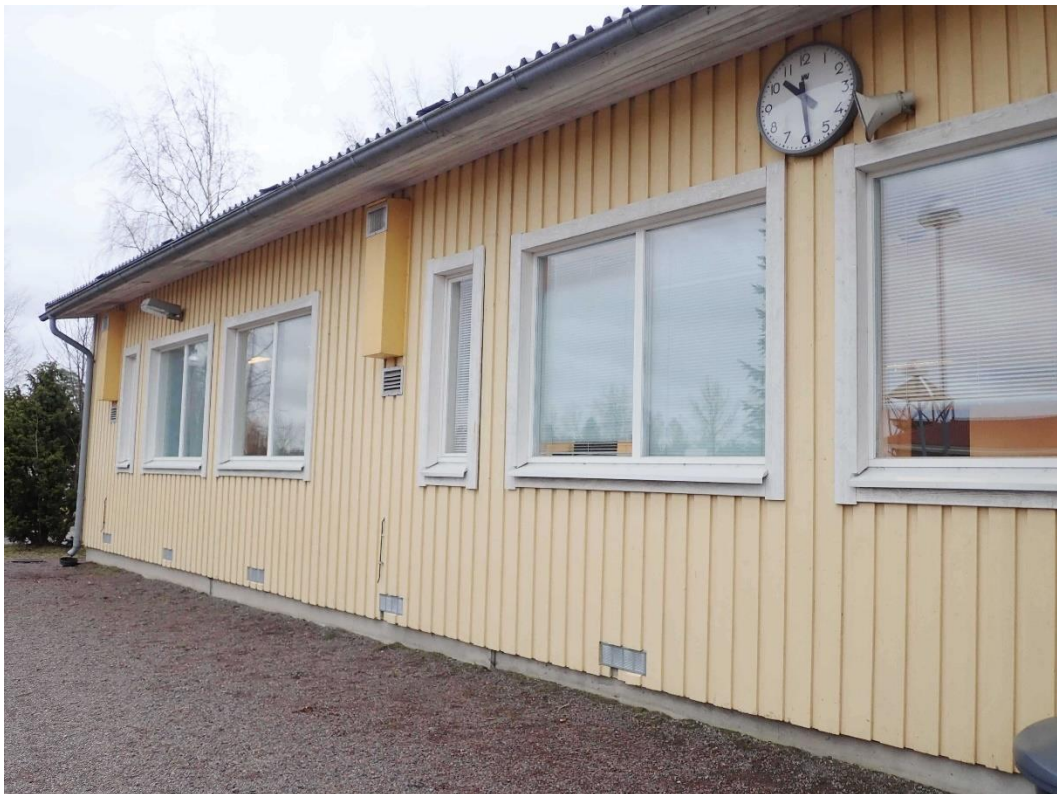
**Kuva 18.** Puinen julkisivulaudoitus on pääosin kunnossa

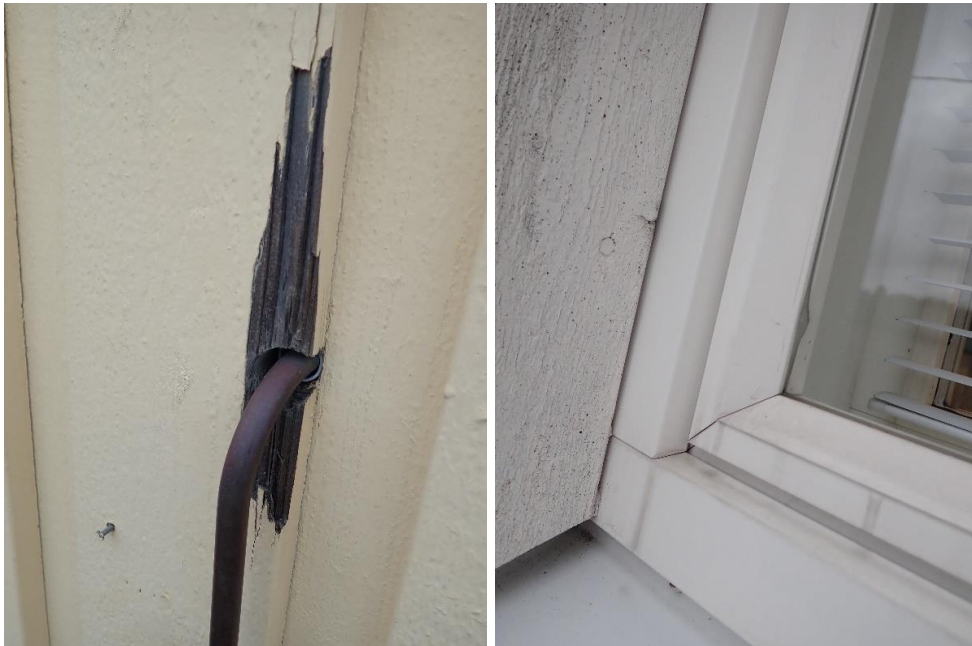
Rakennuksen julkisivu on pääosin hyvässä kunnossa. Ulkoseinän julkisivulaudoituksessa on vaurioita IV-koneiden vedenpoistoputken kohdalla. Ikkunat ovat ulkoapäin hyvässä kunnossa. Sokkelissa havaittiin paikoin pieniä halkeamia.

**Kuvat 19 ja 20.** Ulkoseinän julkisivulaudoitus on vaurioitunut IV-koneiden vedenpoistoputken kohdalla. Ikkunat ovat ulkoapäin hyvässä kunnossa.

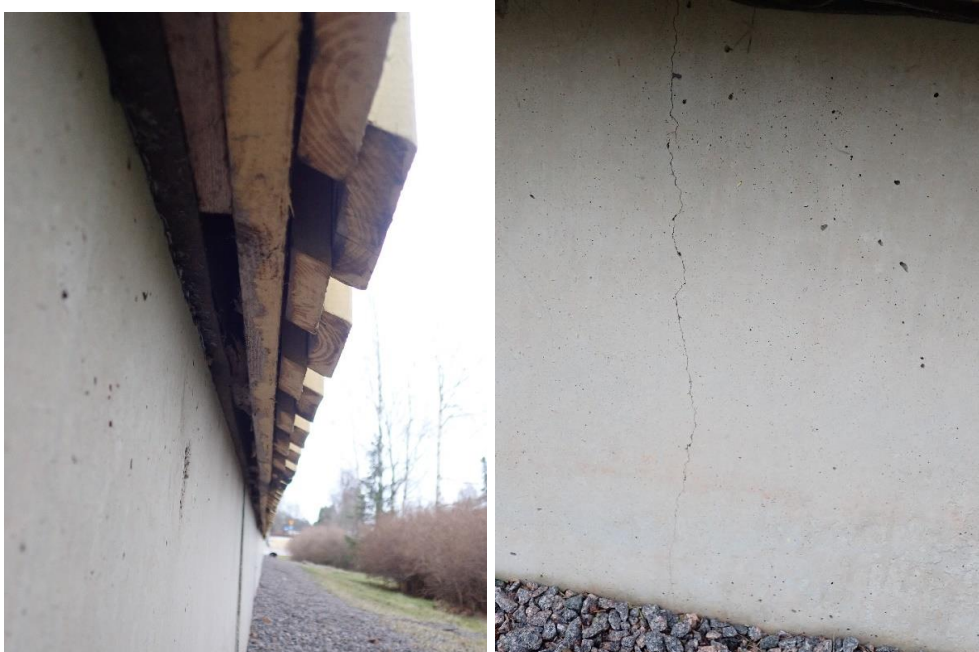
**Kuvat 21 ja 22.** Ulkoverhouslaudoitus. Sokkelissa on havaittavissa paikoin halkeamia.

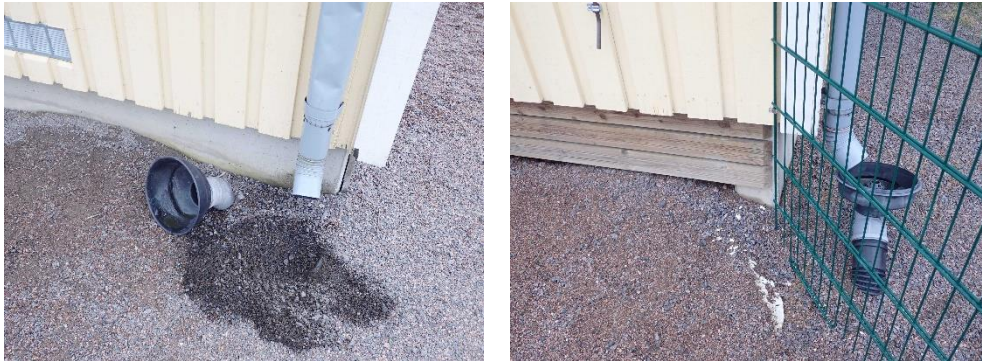
**Kuvat 23 ja 24.** Sadevettä ohjautuu sokkelin vierelle.

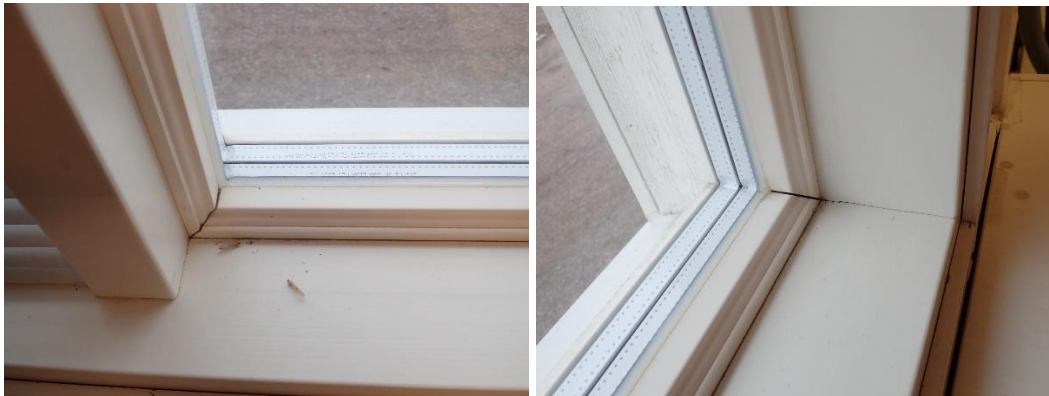
**Kuvat 25 ja 26.** Ikkunat ovat hyvässä kunnossa.

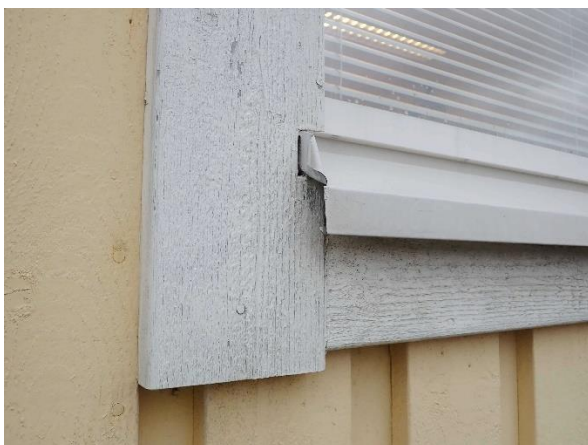
**Kuva 27.** Räystäspellitysten ylösnostot ovat vesitiiviit

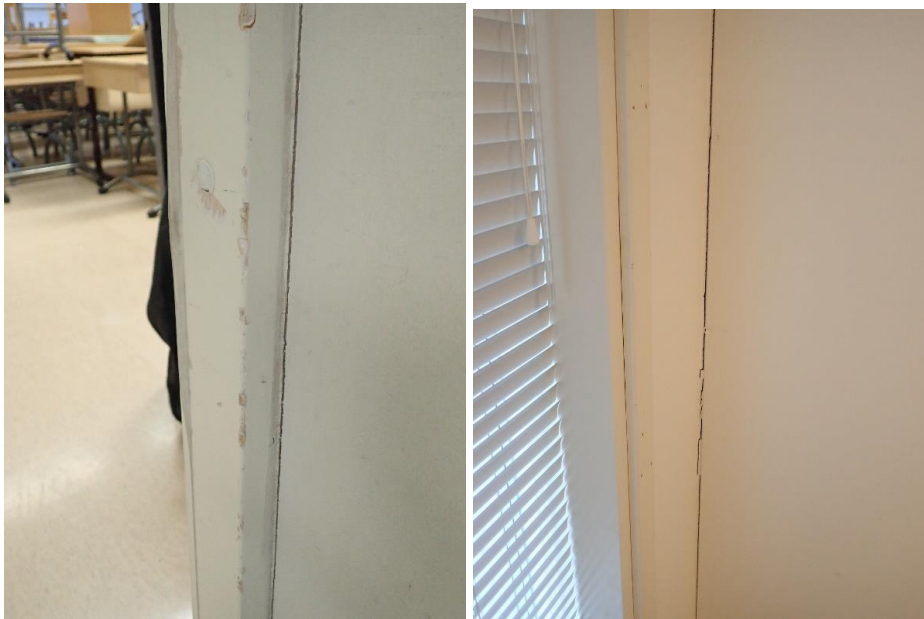
**Kuvat 28 ja 29** Sisäovien ja ikkunoiden liittymissä on paikoin halkeamia.

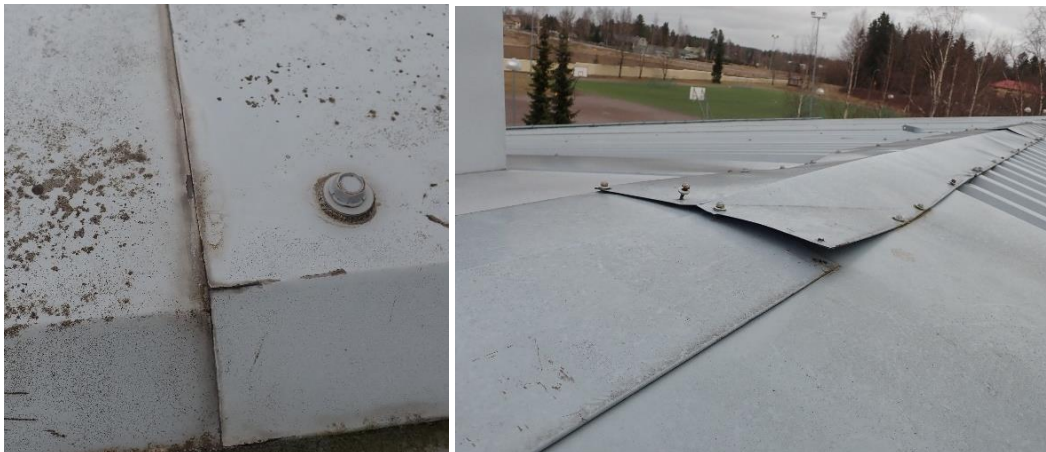
**Kuva 30.** Harjapellin liittymien kittaukset ovat halkeilleet ja ruuvit ovat paikoin irti tai ruosteessa.

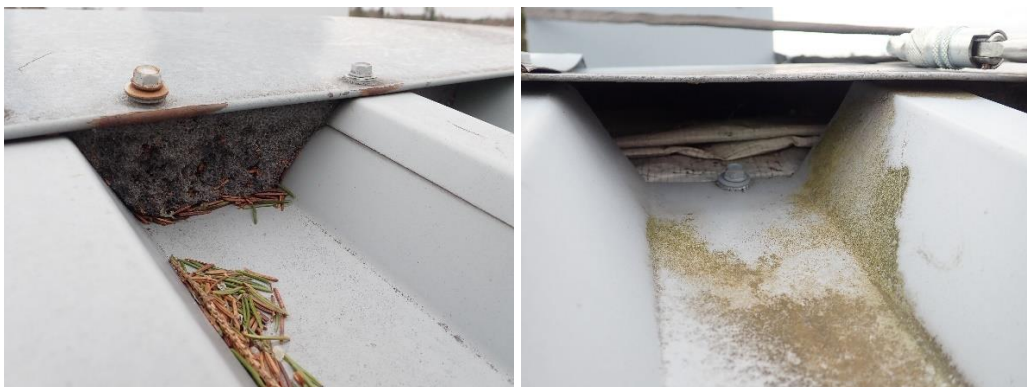
**Kuvat 31 ja 32.** Harja- ja katepellin raot on paikoin täytetty vaahтомуovilla. Aukinaisissa kohdissa aluskatetta ei ole limitetty pellin alle.

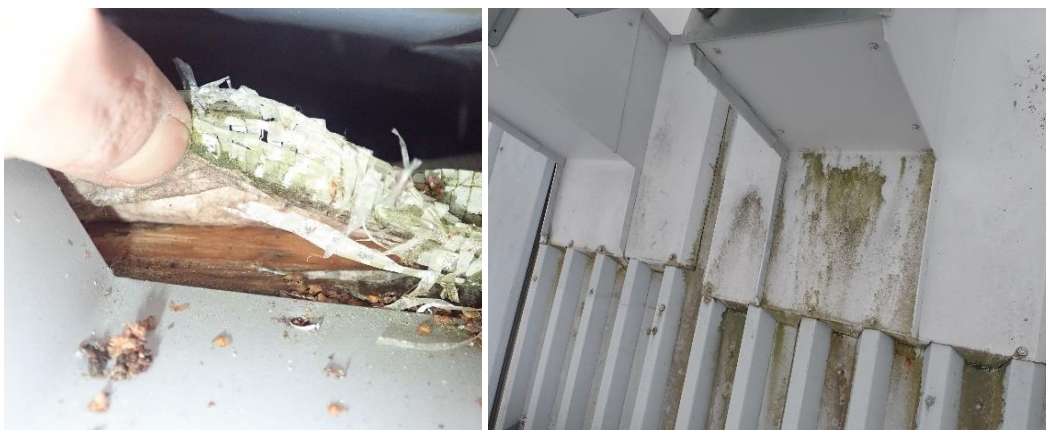
**Kuvat 33 ja 34.** Aluskatteen koolaus on kastunut. Päätelaitteiden kohdalla peltikate on sammaloitunut.

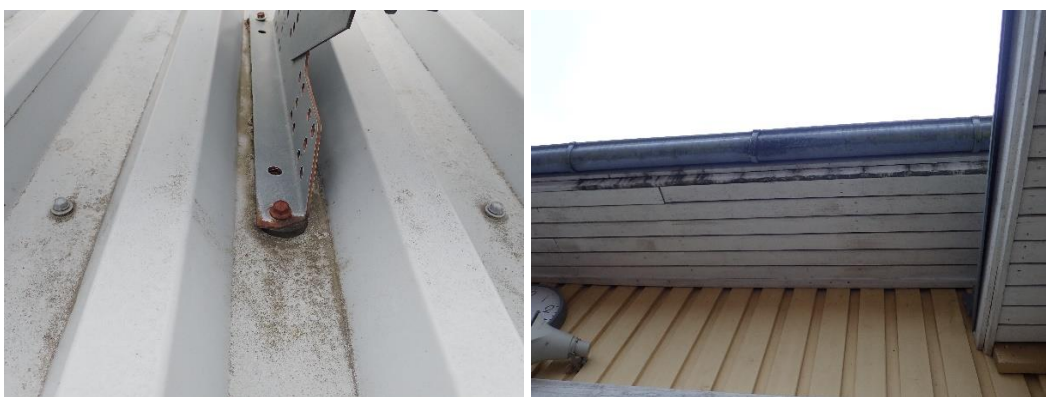
**Kuva 35.** Kulkusillan kiinnitykset ovat ruostuneet. Räystäskourujen viereinen lauta on vaurioitunut.

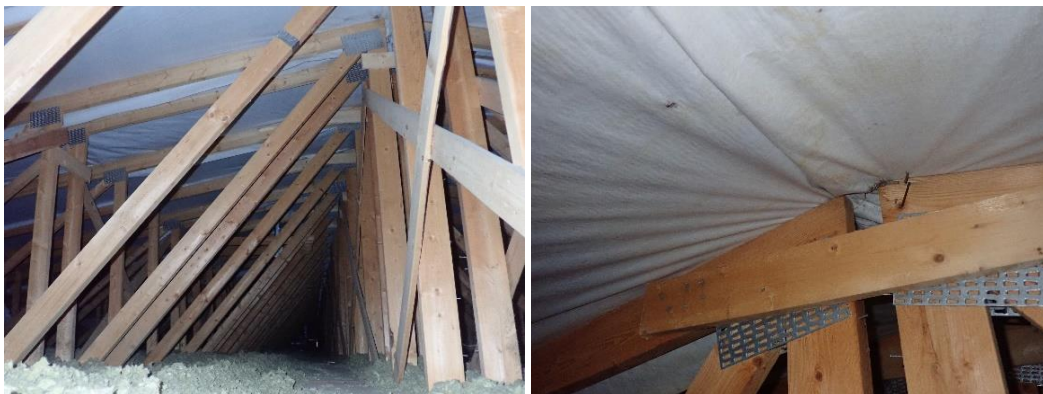
**Kuvat 36 ja 37.** Yläpohjatilassa kattotuolit ja aluskate ovat yleisesti hyväkuntoisia.

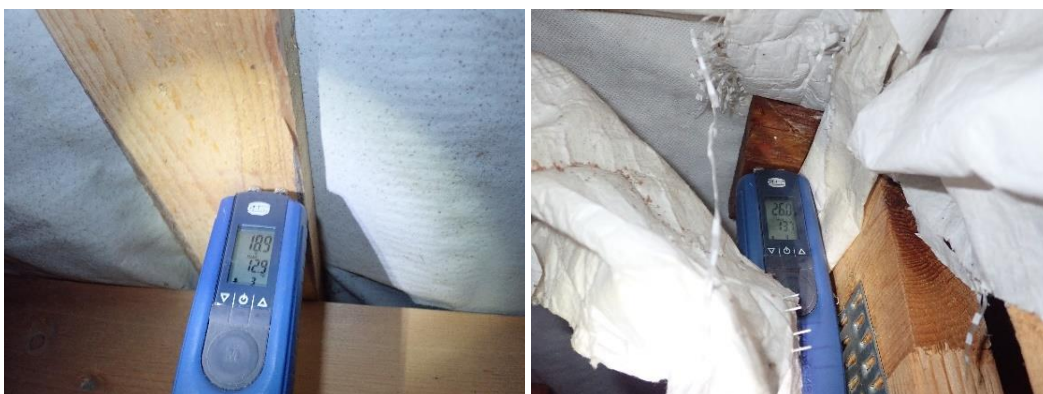
**Kuvat 38 ja 39.** Ruodelaudoitus on paikoin kastunut.

- vesikatteen ja sen aluskaterakenteet puuosineen sekä räystäspellitykset uusitaan
- räystäiden otsalaudat ja vesikaton aluslaudat uusitaan kastuneilta ja / tai lahovaurioituneilta osin. Puiset julkisivupinnat huoltomaalataan
- yläpohjan saattaminen ilmatiiviiksi huonetiloihin nähden edellyttää uuden höyrynsulkumuovin asentamista.
- alakattorakenteet puretaan ja puhdistetaan peruskorjauksen ajaksi. Vaihtoehtoisesti ne uusitaan.

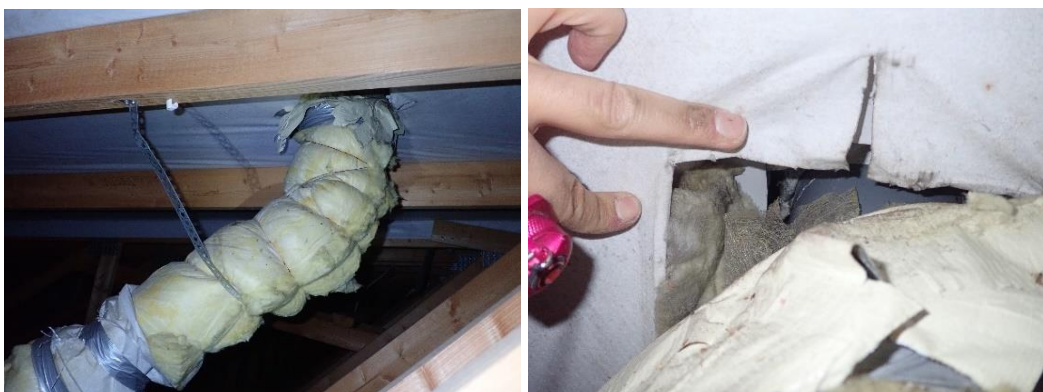
**Kuvat 40 ja 41.** Läpiviennit eivät ole tiiviitä.

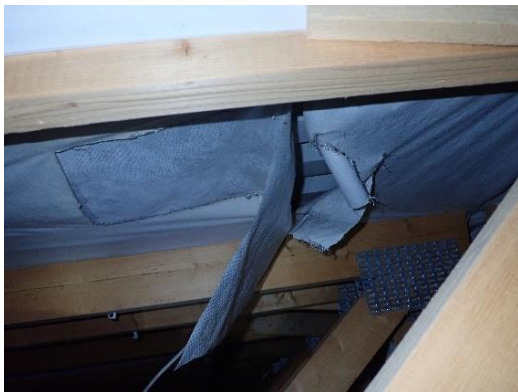
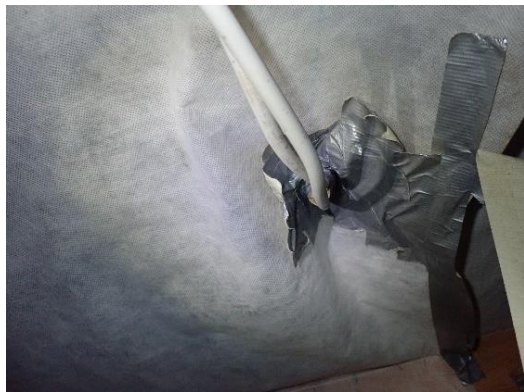
**Kuvat 42 ja 43.** Aluskate repsottaa monin paikoin. Johtoläpiviennit eivät ole tiiviitä.

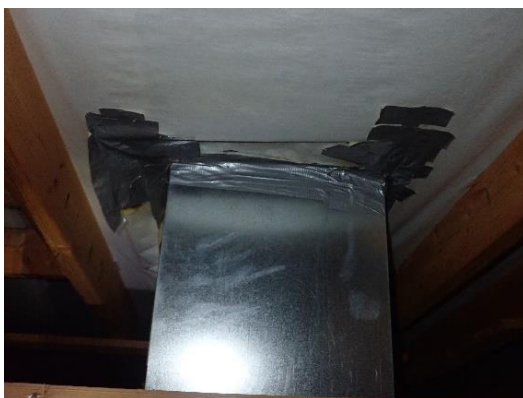
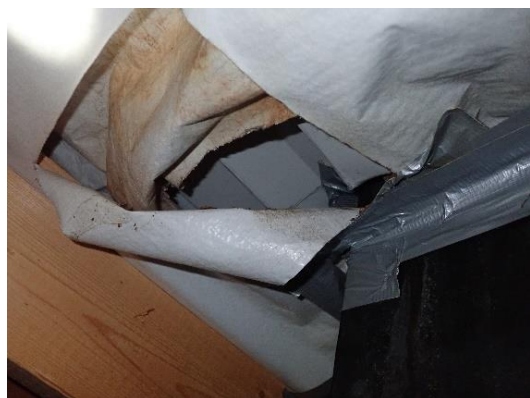
**Kuvat 44 ja 45.** Epätiivis läpivienti.

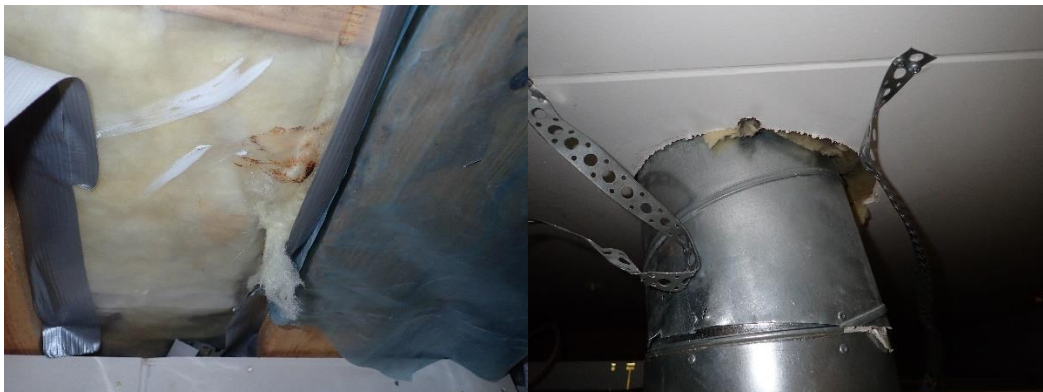
**Kuvat 46 ja 47.** Alakattojen päällinen höyrynsulkumuovi tai läpiviennit eivät ole tiiviitä.

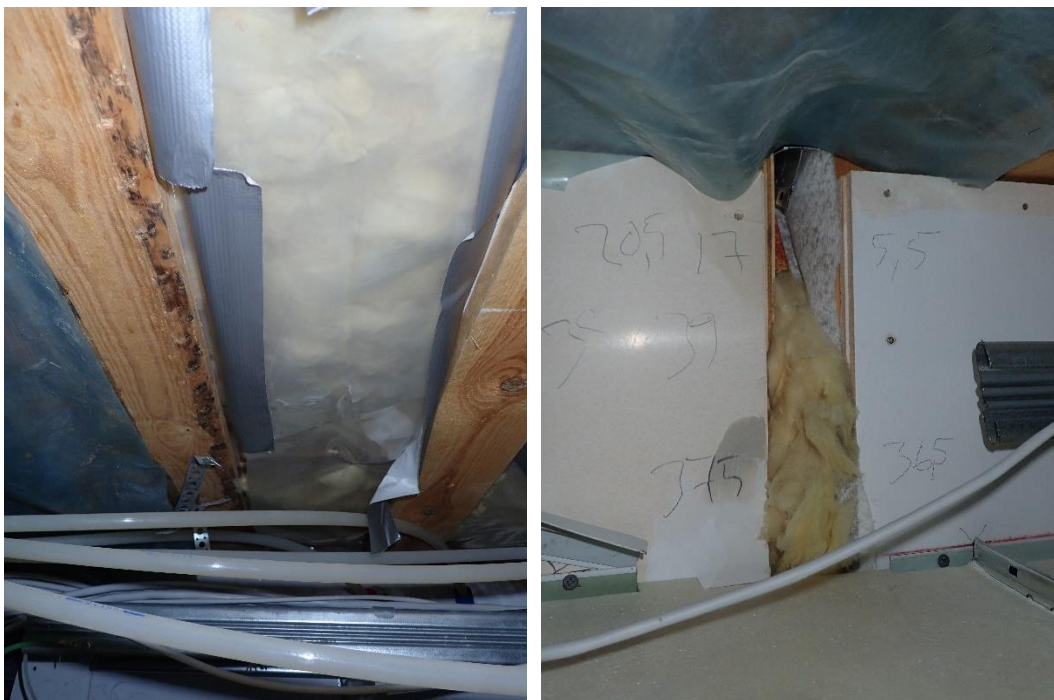
**Kuvat 48 ja 49.** Höyrynsulkua on yritetty paikata teipillä. Väliseinien mineraalivillat ovat näkyvillä.

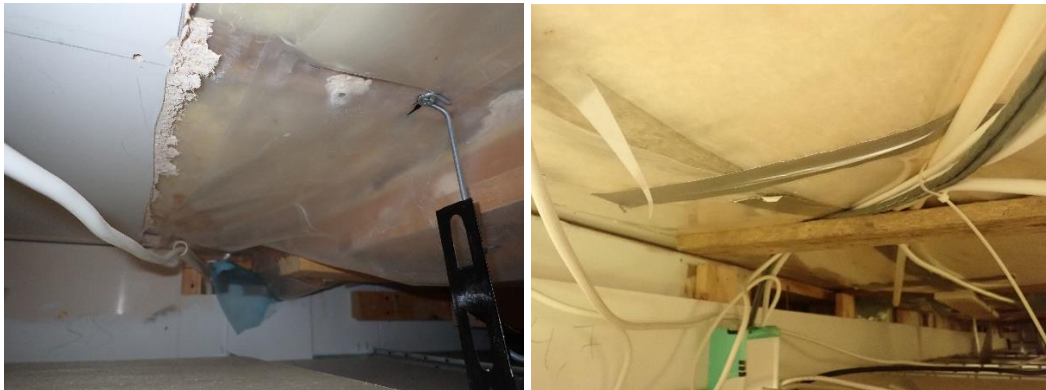
**Kuvat 50 ja 51.** Aukinaista höyrynsulkua.

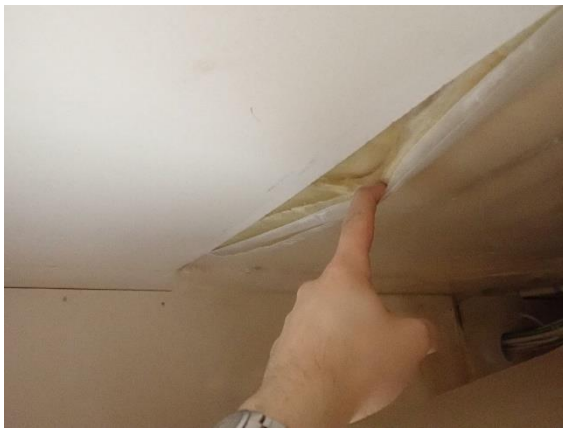
**Kuva 52.** Yläpohjan höyrynsulku on avoin kipsilevyn katkaisukohdassa.

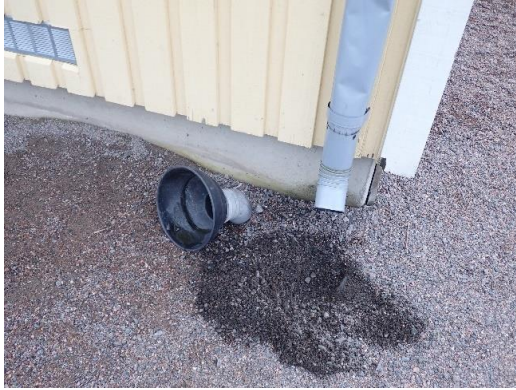
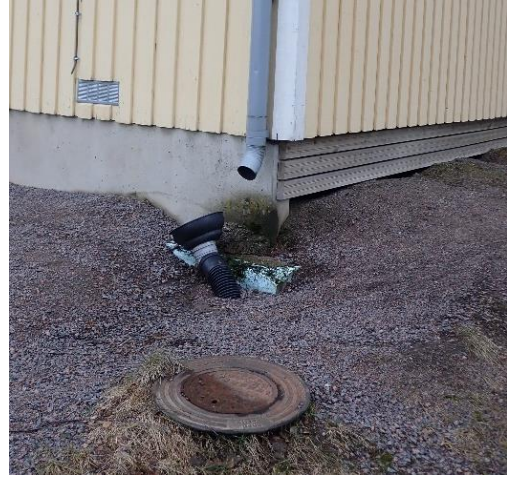
**Kuvat 53 ja 54.** Sadevesikourujen vedet ohjautuvat sokkelin viereen ja vedenkerääjät ovat pois paikoiltaan.

- sadevesien vedenkerääjien asennus
- huonokuntoisten sadevesisyöksyputkien uusiminen

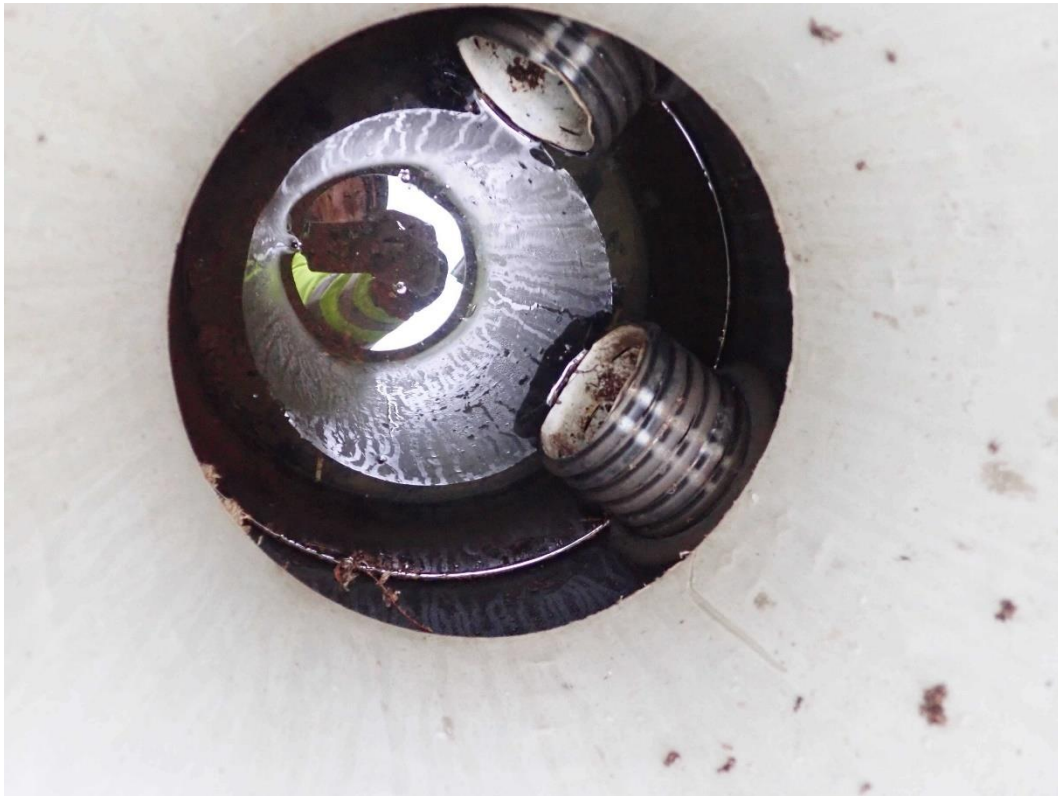
**Kuva 55.** Salaojissa on veden pinta putken alapinnan tasossa ja salaojat vaikuttavat toimivan suunnitellusti

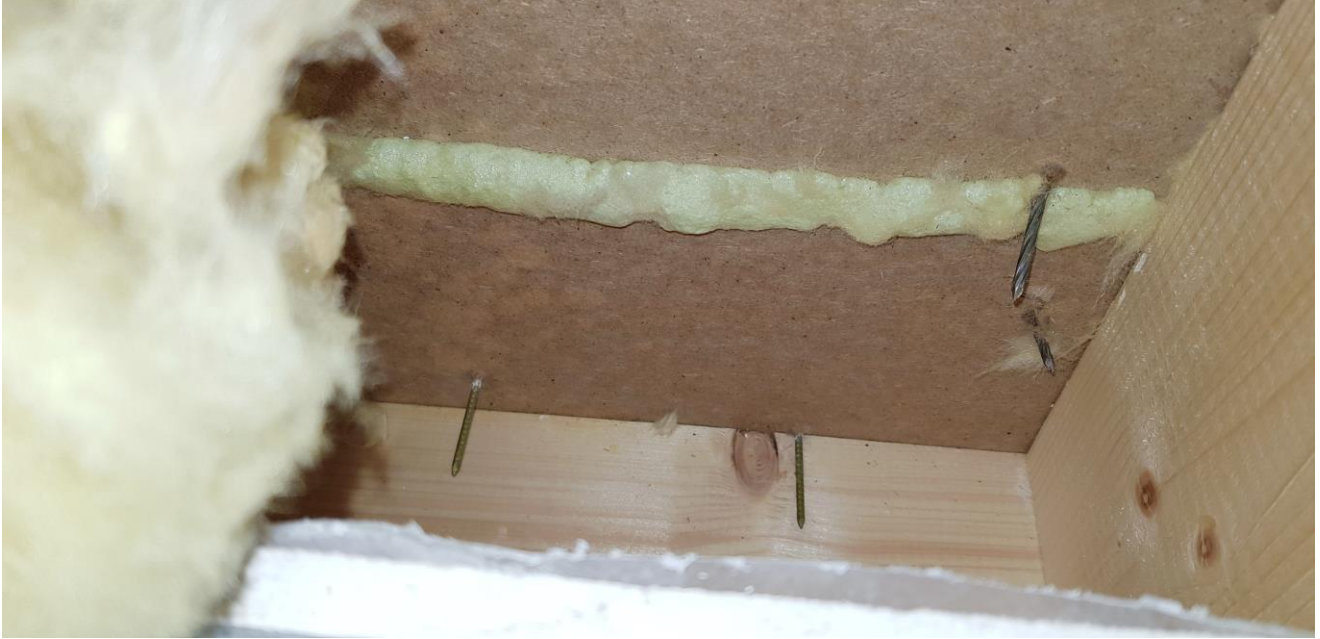
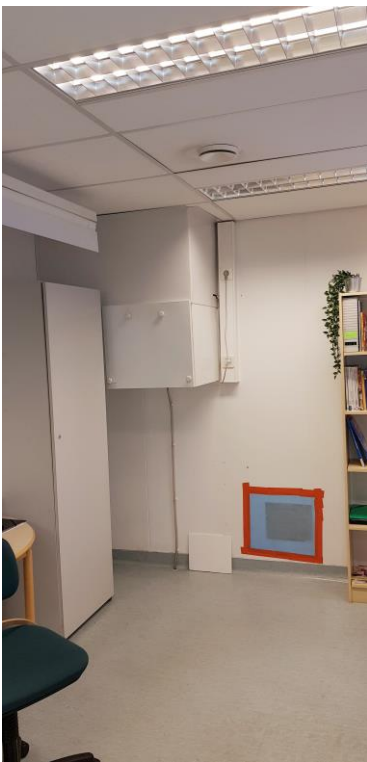
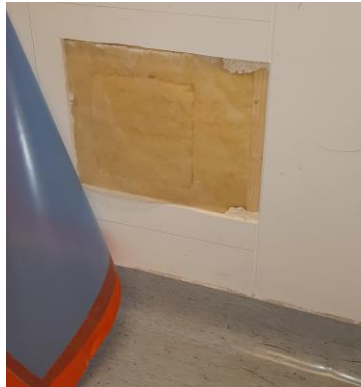
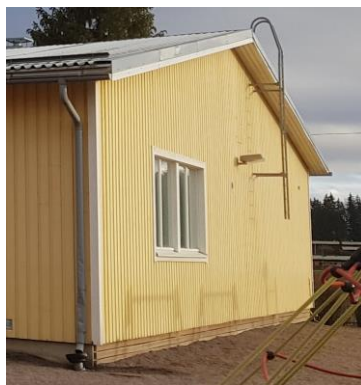
**RA1, tilan P13 (luokka 4) ulkoseinän alaosa**

- ulkoseinän alaosan alajuoksupuuh on lattian tasolla, kuten pitää
- rakenteet kuivat, ei väri- ja rakennemuutoksia
- muovimatto on nostettu seinäpintaa vasten
- tuulensuojalevyn naulat eivät ole osuneet puurunkorakenteeseen

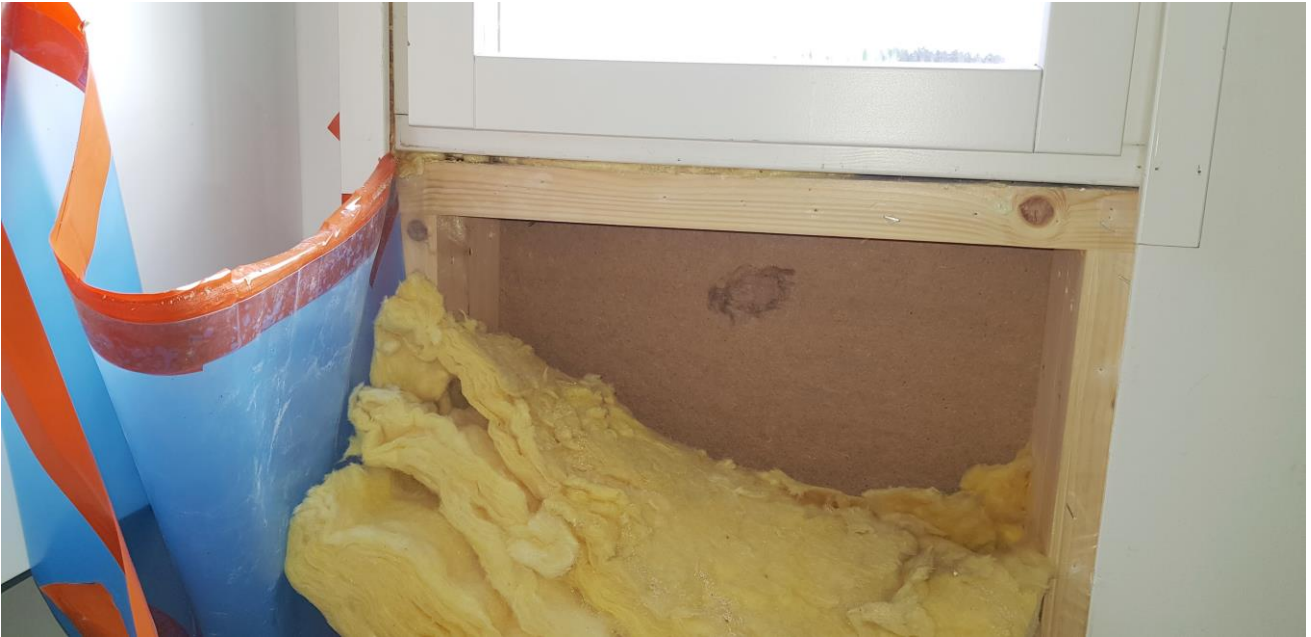
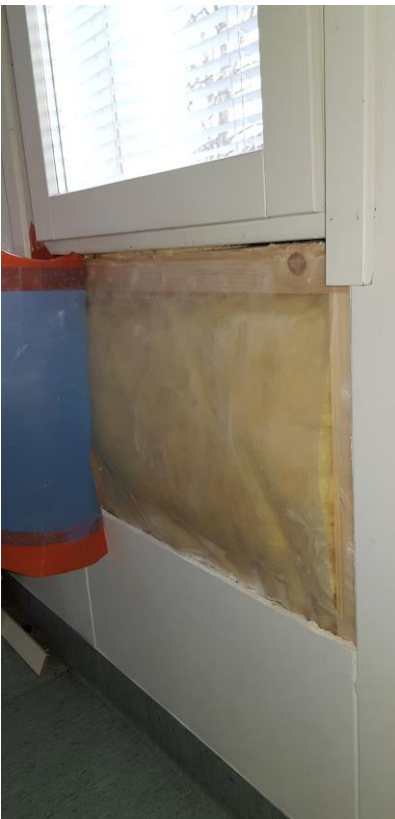
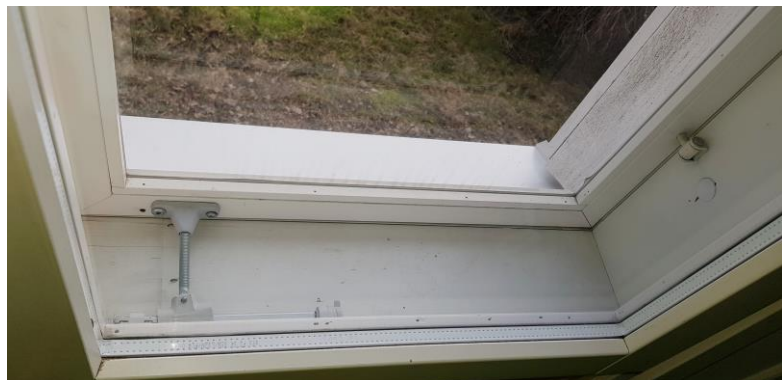
**RA2, tilan P08 (luokka 1) ulkoseinän alaosa ikkunan alla**

- ulkoseinän alaosan alajuoksupuu on lattian tasolla, kuten pitää
- rakenteet kuivat, ei väri- ja rakennemuutoksia

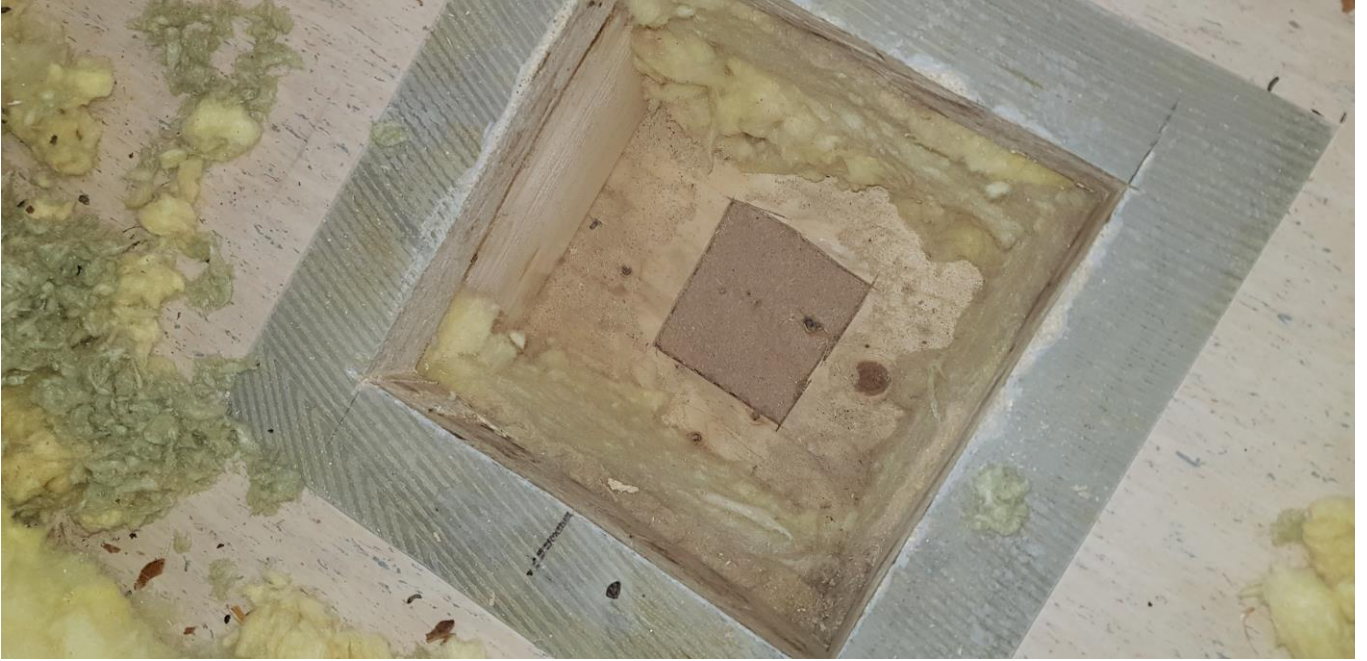
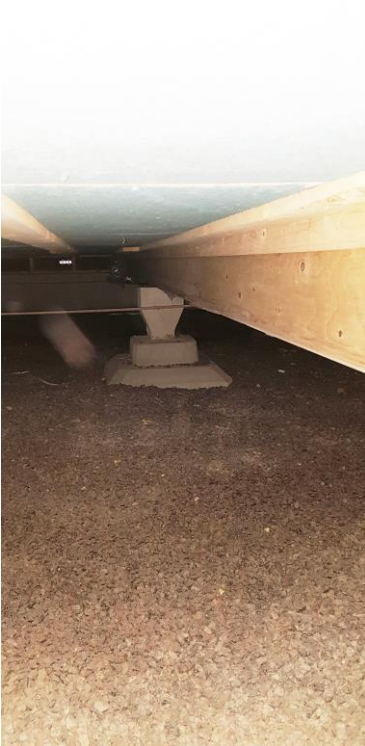
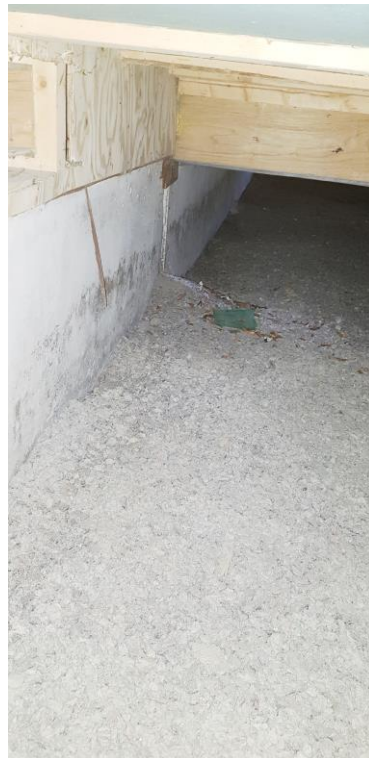
**RA3, tilan P06 (luokka 6) lattia 150 mm ulkoseinälinjasta**

- vanerin sisäpinnalla homekasvustoon viittaavia jälkiä
- rakenteet muutoin kuivat, ei väri- ja rakennemuutoksia
