**LIIKUNTASALIN JA NÄYTTÄMÖN
SISÄILMASTOTEKNINEN SELVITYS**

MYLLYMÄEN KOULU

VANHA PORVOONTIE 21, MÄNTSÄLÄ

22501945-004

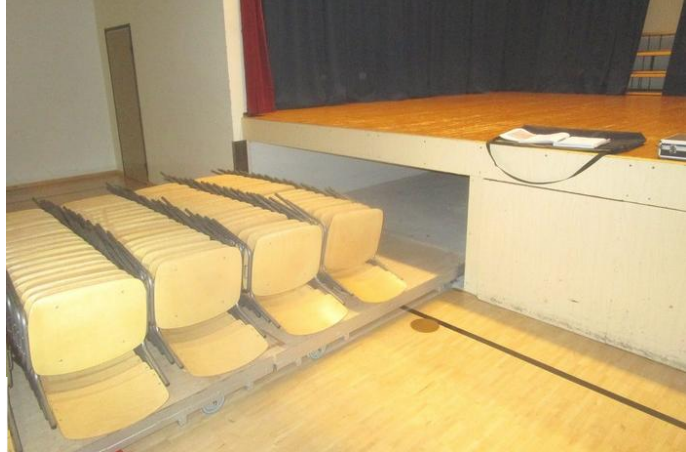
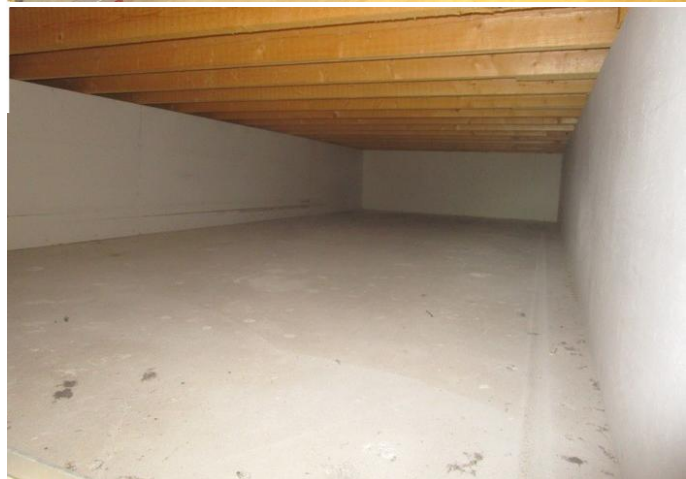
Merkkiainetta tuli liikuntasaliin tuolivaunun reunojen kohdalla. Kaikki havaitut ilmavuotokohdat olivat merkittäviä. Tuolivaunun ja liikuntasalin lattian liittymäkohdassa havaittiin selkeä halkeama lattiassa, josta ilmavirran suunta oli alapohjarakenteesta sisäilmaa kohden. Koetta on kuvattu myös liitteessä 4.1.

Kuvat 1 ja 2. Liikuntasalin tuolivarasto, jossa on kaksi tuolivaunua. Auki vedettiin vasen tuolivaunu. Varastossa todettiin mikrobiperäinen haju.

- Liikuntasaliin liittyvässä näyttämön alapuolisessa tuolivarastossa oli mikrobiperäinen haju, jonka lähteenä on todennäköisesti alapohjan kautta tuolivarastoon tapahtuvat ilmavuodot. Merkkiainekokeen mukaan tuolivaraston kautta tulee ilmaa liikuntasaliin, josta ilmaa kulkeutuu myös näyttämölle. Näyttämöllä koettuun tunkkaisuuteen vaikuttaa tuolivarastosta tulevan mikrobiperäisen hajun lisäksi näyttämön ilmanvaihtotapana oleva koneellinen poistoilmanvaihto. Poistoilmanvaihdon seurauksena näyttämölle tulee huoneilmaa liikuntasalista. Näyttämölle olisi kuitenkin suositeltua järjestää oma koneellinen tuloilmanvaihto, jolloin tilan tuloilma tulee suoraan ulkoa. Sisäilmanäytteiden perusteella näyttämön sisäilman mikrobien pitoisuus ja lajisto olivat tavanomaisia.

- Tuolivaunun edessä oleva lattian halkeama suositellaan tiivistämään.

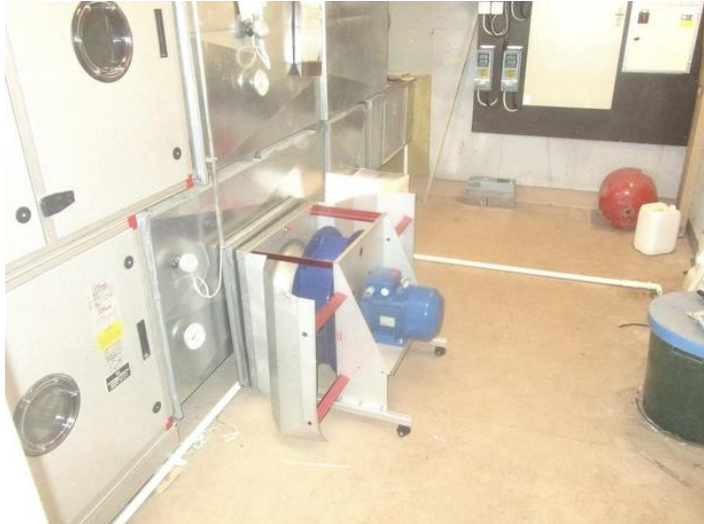
Kuva 3. IV-konehuone 209. Tuloilmakone TK2 on alempi kone vasemmalla.

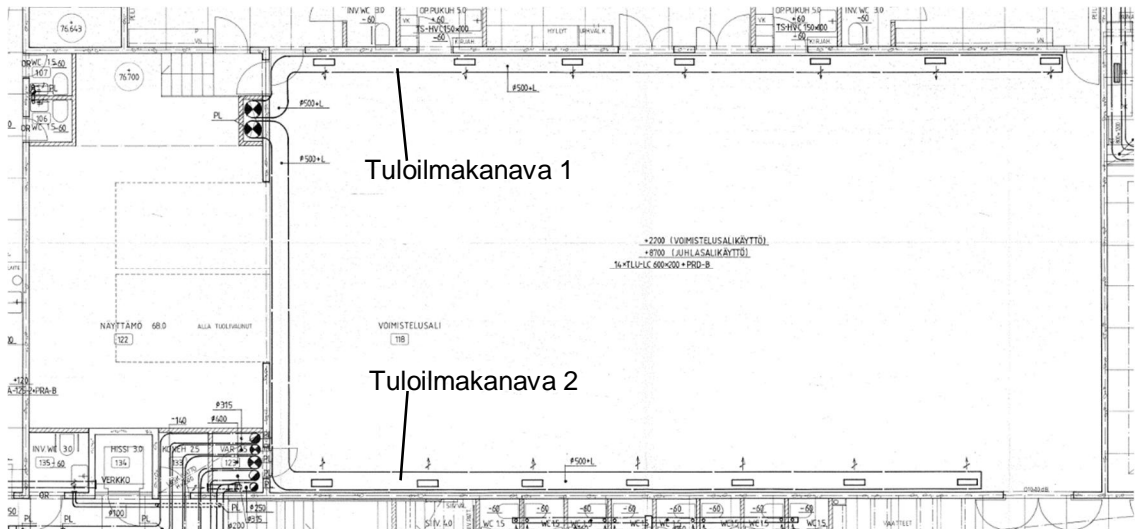
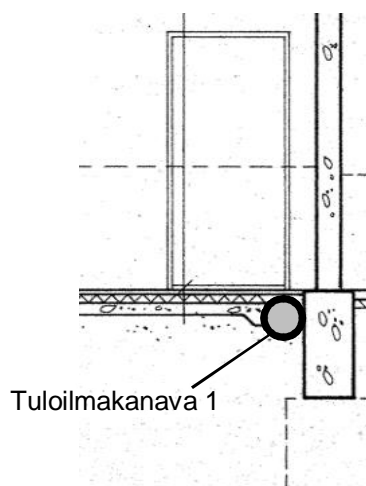
Kuvat 4 ja 5. Liikuntasalin tuloilmakanavat sijaitsevat lattiatason alapuolella. Pyöreistä vaakakanavista nousee suorakaiteen muotoinen kanava jokaiselle tuloilmasäleikölle. Tuloilmasäleiköt ovat lattiatasossa seinien vierellä. Säleiköissä ei ole mineraalivillaa.

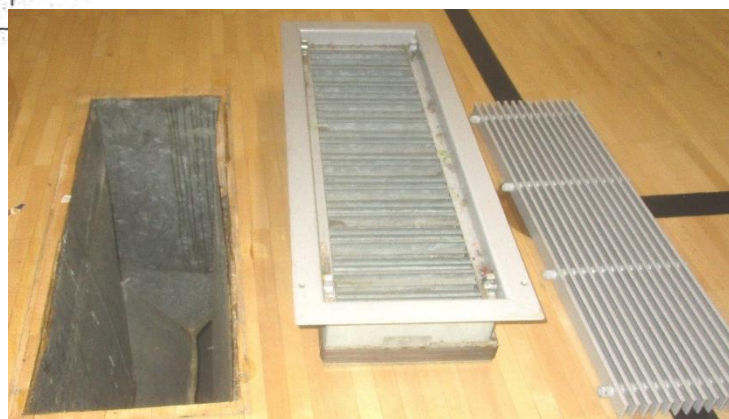
Kuva 6. Suorakaiteen muotoisten tuloilmakanavien liitoskohdissa oli paikoin vanhoja teippauksia.

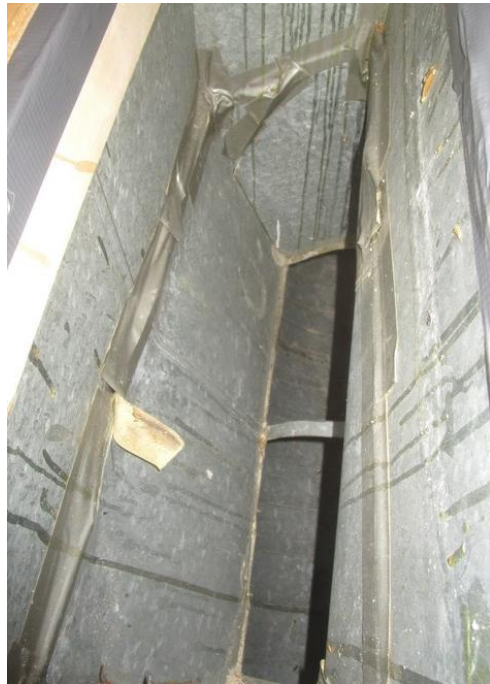
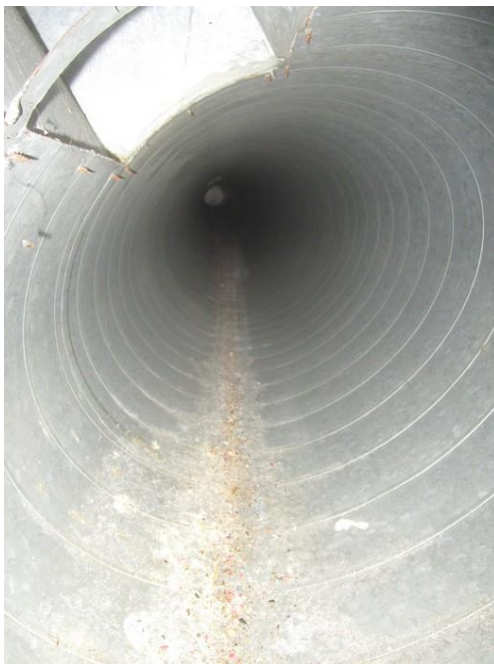
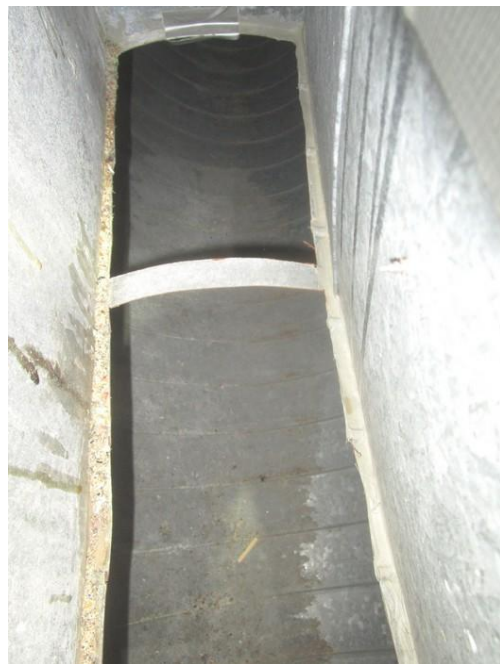
Kuvat 7 ja 8. Vasemmalla näkymä tuloilmakanavaan 1, jonka pohjalla oli epäpuhtauksia, lisäksi kanava on painunut jonkin verran. Oikealla tuloilmakanava 2 ja myös sen pohjalla oli epäpuhtauksia. Kanavissa ei näkynyt mineraalivillaa.

- Liikuntasalin ilmanjako on lähtökohtaisesti toimiva, koska tuloilma jaetaan tilan oleskeluvyöhykkeelle lattiatasosta ja poistoilmalaitteet on sijoitettu yhteen kattokulmaukseen. Ilmanvaihto on asetettu toimimaan ympärivuorokautisesti, jolloin lattian alla oleviin tuloilmakanaviin ei laskeudu tavanomaista huonepölyä. Tuloilmakanavien pohjalle on kuitenkin kertynyt muita epäpuhtauksia (mm. hiekkaa) vuosien varrella.

- Liikuntasalin tuloilmakanavat suositellaan puhdistettaviksi epäpuhtauksien poistamiseksi.
- Näyttämölle suositellaan asennettavaksi oma tuloilmakanava, jonka kautta tuloilma puhalletaan näyttämön tasolle.

- Liikuntasalissa olevat alkuperäiset tuloilmakanavat suositellaan uusittaviksi.

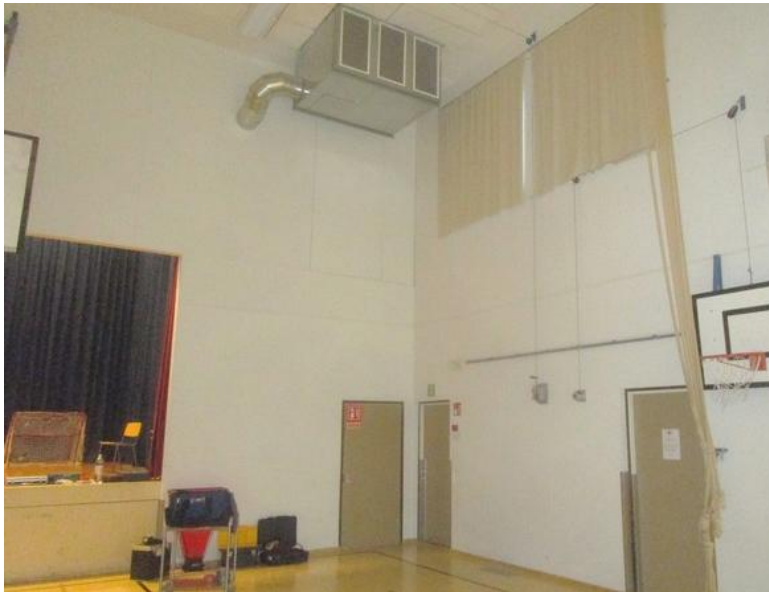
Kuva 9. Poistoilmalaitteet ovat kattokulmauksessa näyttämön vieressä.

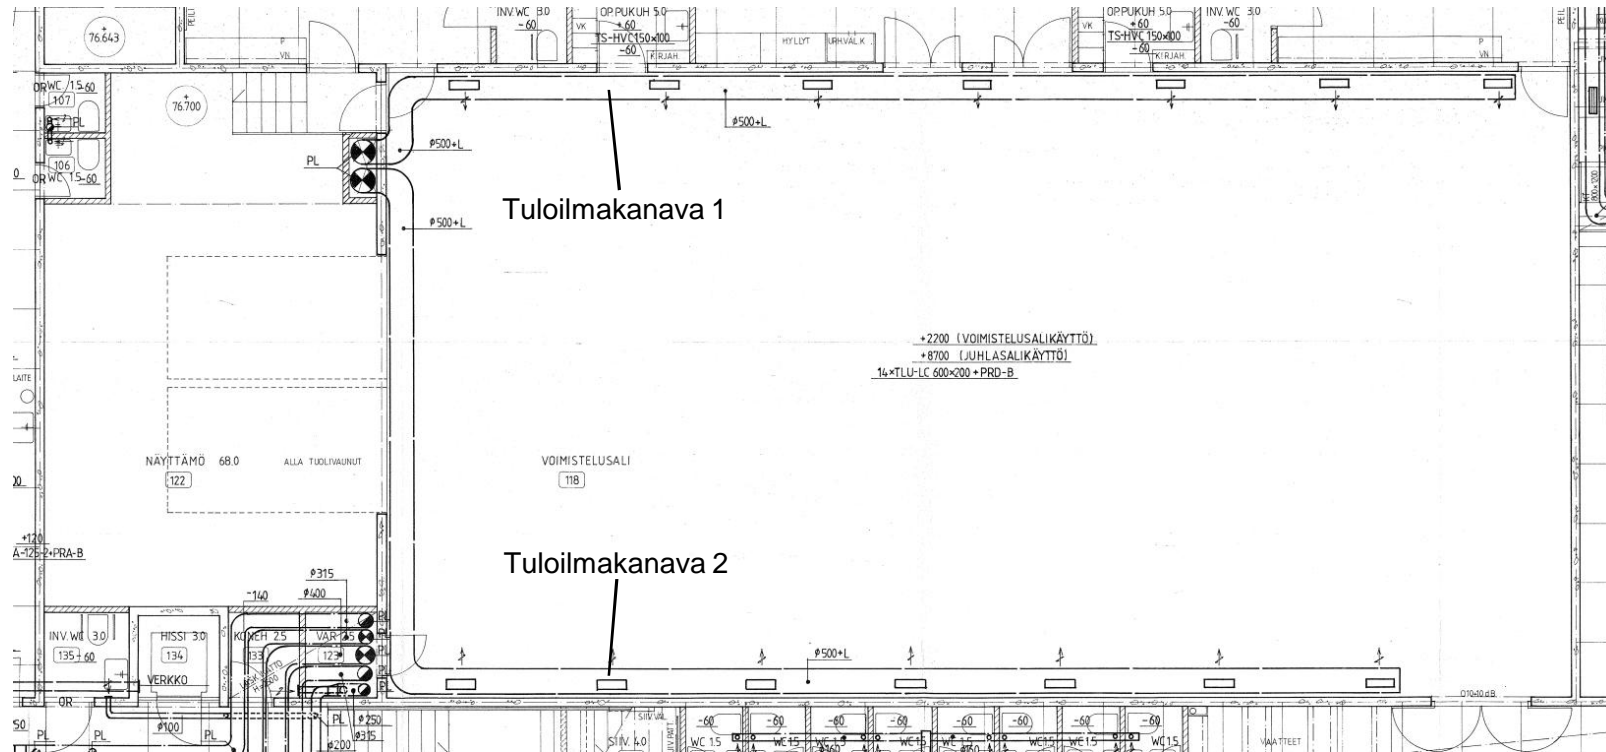
LIIKUNTASALIN ILMANVAIHTOMITTAUKSET 16.10.2018

Hidas teho	Täysi teho
Tuloilmakanava 1:	530 dm ³ /s	670 dm ³ /s
Tuloilmakanava 2:	540 dm ³ /s	680 dm ³ /s
Tuloilmaa yhteensä:	1070 dm ³ /s	1350 dm ³ /s

Nykyinen suurin käyttäjämäärä on noin 330.

Tällöin 16.10.2018 tehtyjen mittausten mukaan toteutuva tuloilmavirta on nykyisin:

- 3,2 dm³/s henkilöä kohden ilmanvaihdon hitaalla teholla
- 4,1 dm³/s henkilöä kohden ilmanvaihdon täydellä teholla

Asumisterveysasetuksen (2015) mukaan kouluissa on ulkoilmaa(tuloilmaa) oltava vähintään 6 dm³/s henkilöä kohden tilojen käytön aikana.

- Liikuntasalin käyttäjämäärät suositellaan pidettäväksi sellaisina, että salissa toteutuu Asumisterveysasetuksen (2015) mukainen ilmanvaihto, vähintään 6 dm³/s tuloilmaa henkilöä kohden.

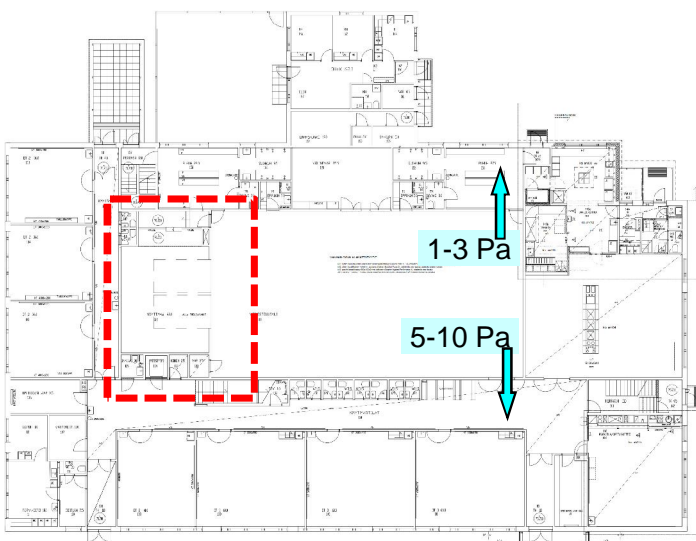
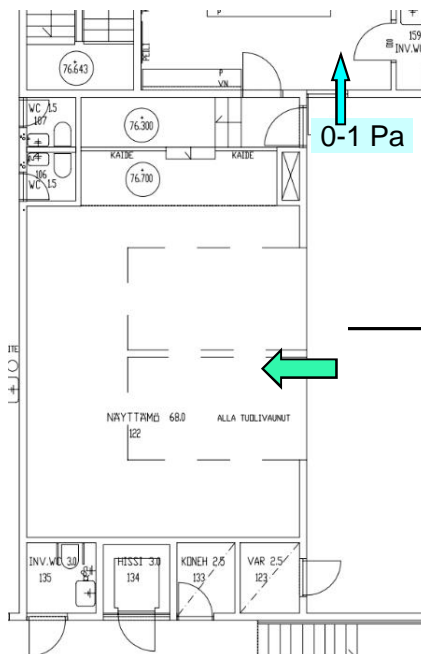
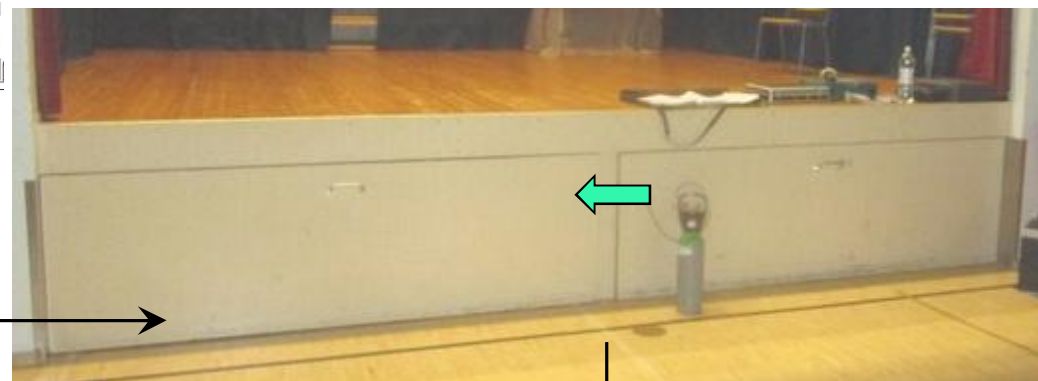
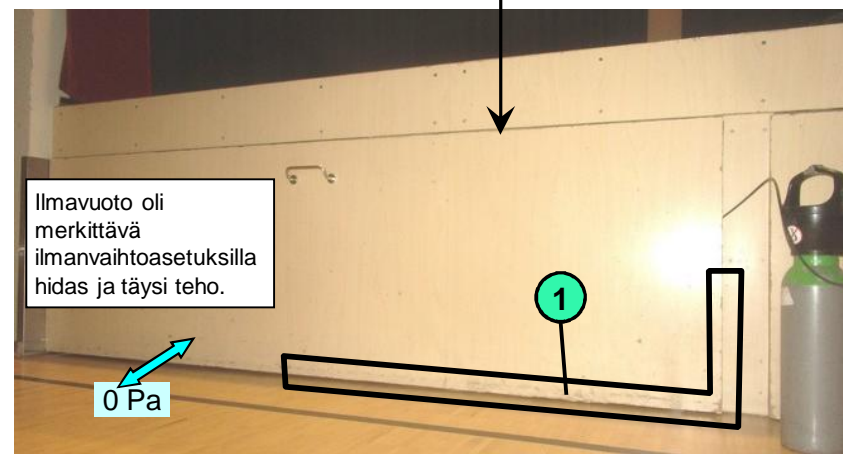
LIIKUNTASALIN TUOLIVARASTON MERKKIAINEKOE 16.10.2018

1 TUOLIVAUNUN REUNAT

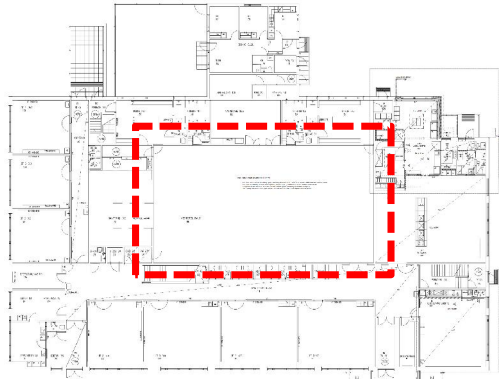
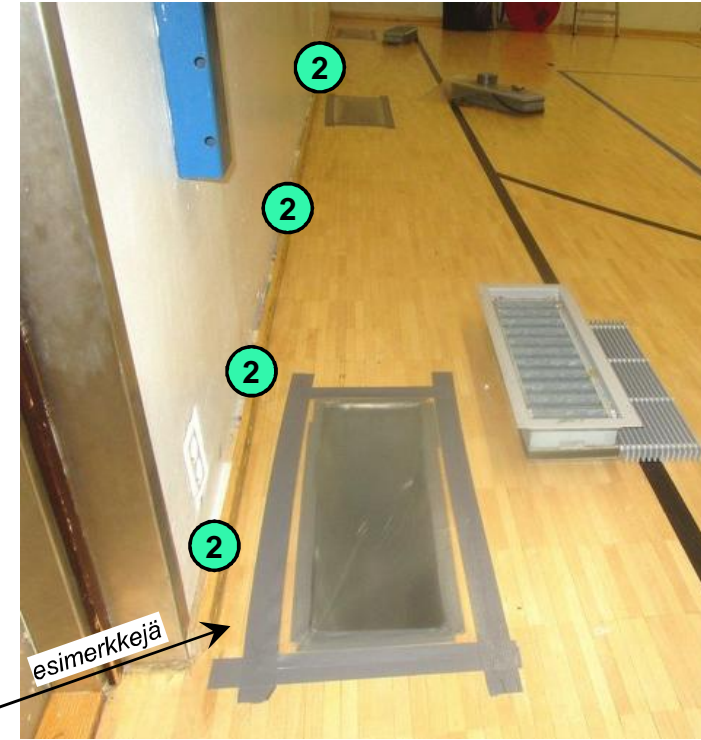
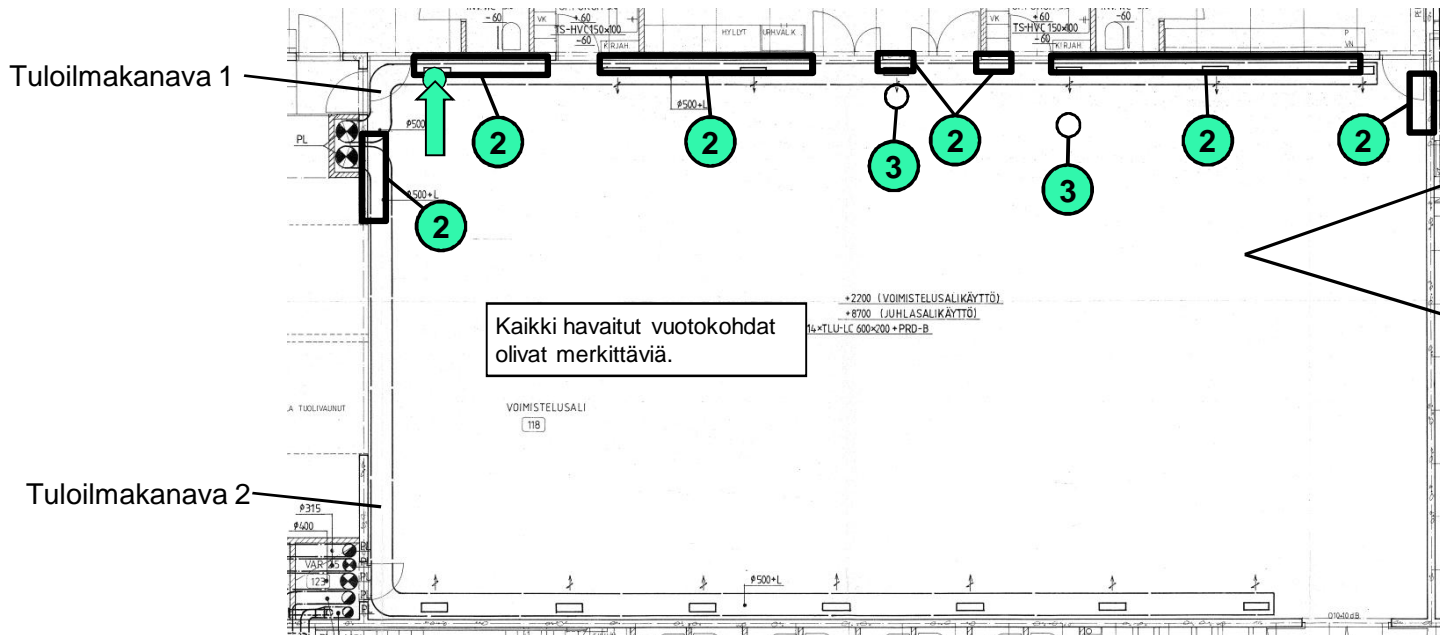
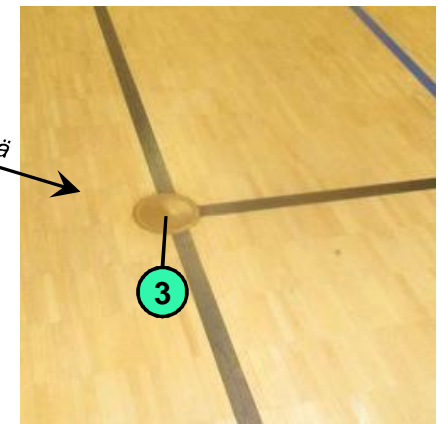
LIIKUNTASALIN TUOILMAKANAVAN 1 TIIVEYSKOE 17.10.2018

Tuloilmakanavaan 1 johdettua merkkiainetta tuli saliin lattian ja seinän liittymissä sekä lattiassa olevien pyöreiden metallikansien kautta. Kaikki havaitut ilmavuotokohdat olivat merkittäviä. Koetta on käsitelty tarkemmin liitteessä 4.2.

LATTIAN JA SEINÄN LIITTYMÄ
-

PYÖREÄT METALLIKANNET LATTIASSA

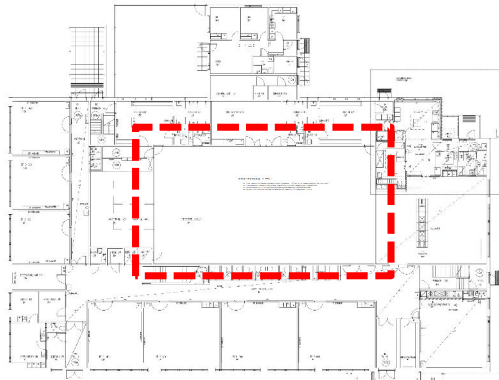
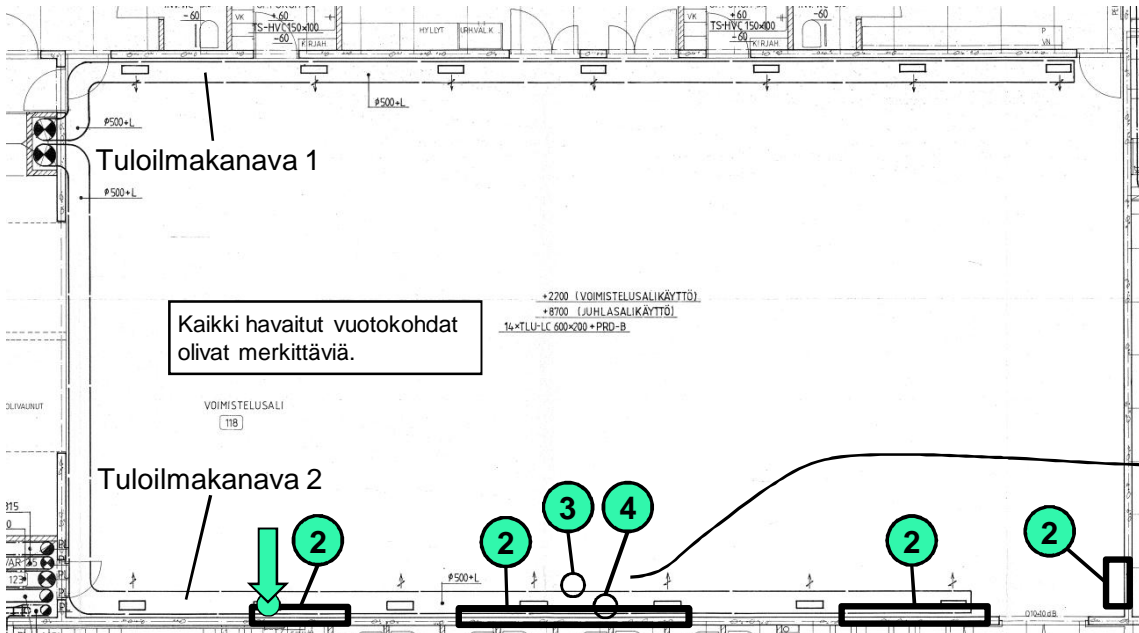
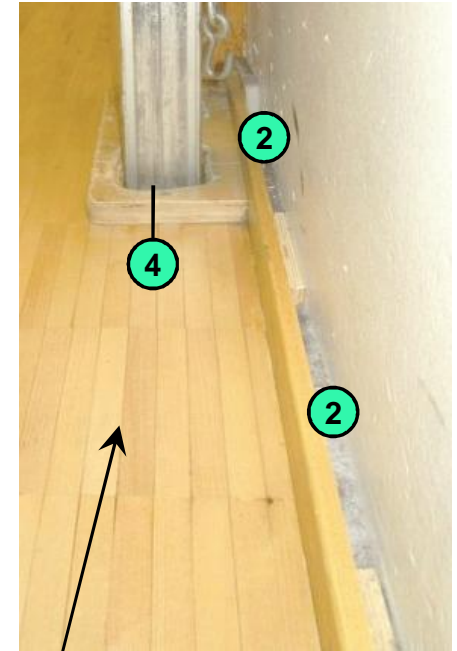
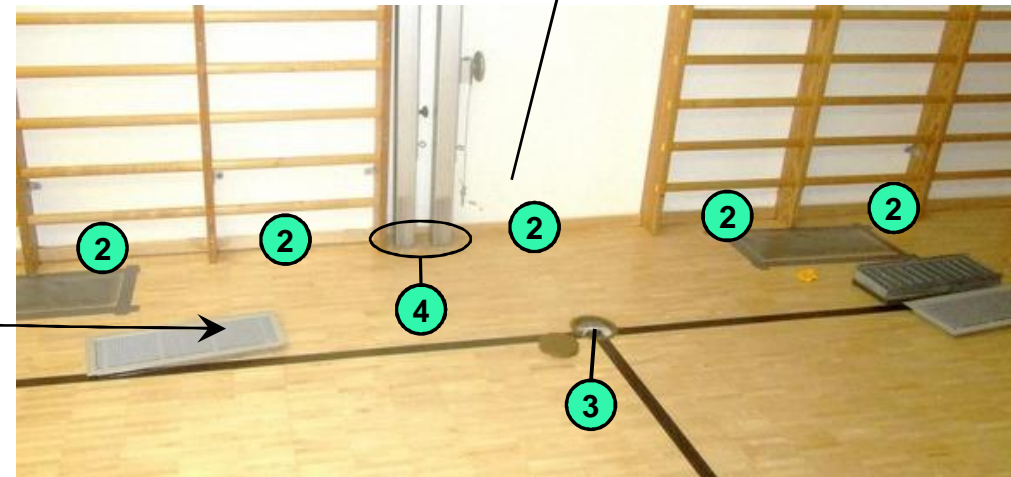
LIIKUNTASALIN TULOILMAKANAVAN 2 TIIVEYSKOE 17.10.2018

Tuloilmakanavaan 2 johdettua merkkiainetta tuli saliin lattian ja seinän liittymissä sekä lattiassa olevien pyöreiden metallikansien ja metallitolppien läpivientien kautta. Kaikki havaitut ilmavuotokohdat olivat merkittäviä. Koetta on käsitelty tarkemmin liitteessä 4.3.

LATTIAN JA SEINÄN LIITTYMÄ
-

PYÖREÄT METALLIKANNET LATTIASSA
-

METALLITOLPPIEN LÄPIVIENNIIT LATTIASSA
