MÄNTSÄLÄN

MYLLYMÄEN KOULU, VANHA OSA

Merkkiainekokeet (1. kerros) Tilat 139, 140 ja 141, raportti 2

24.3.2021

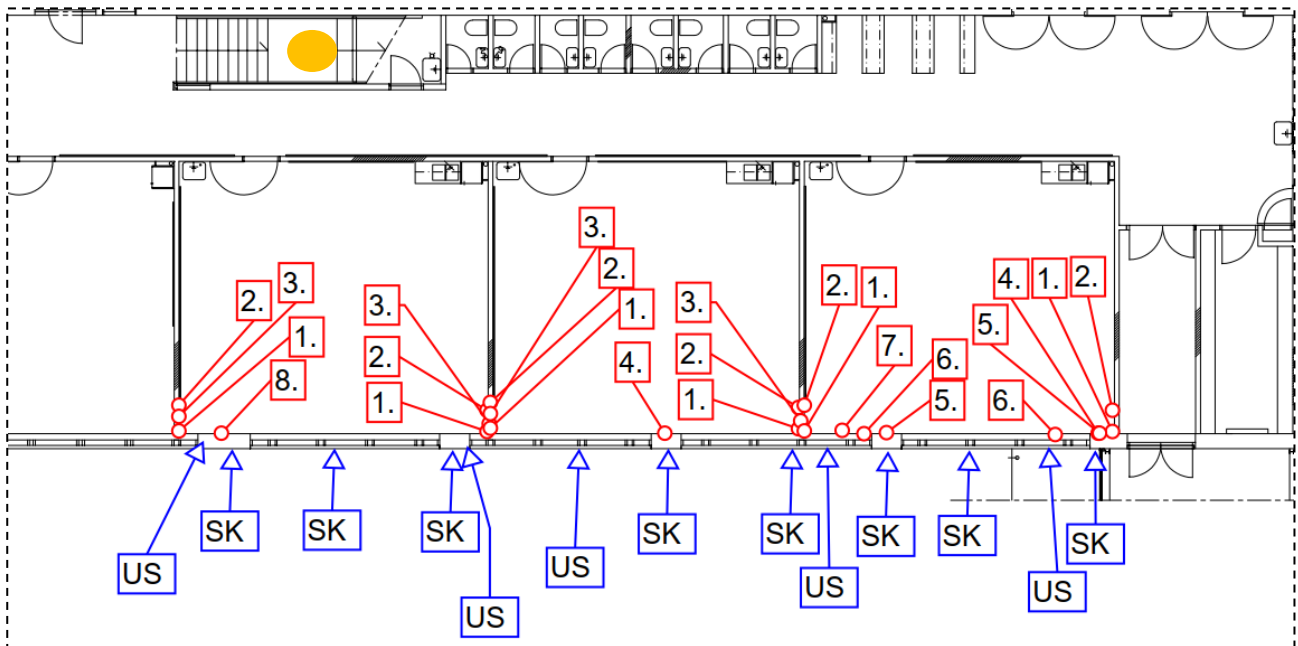
Paikannuskuvassa on esitetty kaasun syöttökohdat (sininen neliö, US=ulkoseinä, SK=Sokkeli) ja havaitut vuotokohdat numeroituina (punainen neliö). Merkkiainekaasua syötettiin sokkelirakenteeseen ulkokautta ja ulkoseinärakenteen yläosaan sisäkautta porattujen reikien kautta. Rakenteen yli vaikuttava paine-ero oli tutkimushetkellä -8...-12 Pa. Tiloja ei alipaineistettu erikseen.

Kuva 2. 9.3.2021 Merkkiainekokeiden paikannuskuvaa 1. kerroksen luokkatiloissa. Oranssilla on esitetty rapukäytävän alapuoleinen tuulettumaton tila.

1. Pistemäinen vuoto ulkoseinän ja väliseinän liitoksen alanurkasta (pieni halkeama nurkassa/patteriputken läpivienti väliseinän alanurkassa, korjattava).

2. Vuotoa väliseinän jalkalistan takaa noin 2 m:n matkalta ulkoseinästä (kaasu kulkee jalkalistan takana, korjattava).
3. Vuotoa väliseinän ylimmän tiilirivin päältä noin 0,5 m:n matkalta ulkoseinästä (kaasu kulkee katon rajan saumalaastissa, korjattava).

4. Vuotoa sisäkuoren elementtisaumasta jalkalistan yläpuolelta (pieni reikä tiivistyksessä, korjattava) ja verho-kotelon alalevyn takaa (tiivistämätön kohta, korjattava).

5. Vuotoa välipohjan lävistävien patteriputkiläpivientien takaa (pieni reikä tiivistyksessä, korjattava).
6. Vuotoa vanhan codex-nauhan epäjatkuvuuskohdista US-VP liitoksessa (codex-nauhan kiinnitys paikoin heikko, korjattava).

7. Vuotoa ontelolaatan saumasta (saumassa pieni reikä, korjattava).
8. Vuotoa sisäkuoren halkeamasta (halkeaman kohdalla vanhojen kiinnikkeiden reikiä, joiden välillä halkeama, korjattava).

Kokeissa havaitut vuotokohdat 4-8 voidaan paikata lisäämällä tiivistysmassaa, lisäksi sisäkuoren elementti-saumassa havaittu vuoto (vuoto 4) verhokotelon takaa tulee korjata irrottamalla verhokotelon pohjalevy ja viетävä tiivistysmassa yhtenäisenä sisäkuoren halkeaman matkalta.

Kokeissa havaitut vuotokohdat 1-3 tulee paikata esim. irrottamalla ulkoseinä -väliseinäliitosalueelta väliseinästä ylin ja alin tiili sekä verhokotelon kattokiinnitys (2x2), jotta tiivistysmassa saadaan vietyä US-VP ja US-AP liitoksissa yhtenäisenä. Nyt kohteessa on tiivistetty VS-AP liitos, joka ei estä kaasun pääsyä jalkalistan taakse vaan ainoastaan siirtää vuotoa kauemmaksi ulkoseinäliitoksesta. Kun US-AP ja US-VP liitos tiivistetään väliseinän takaa, ei kaasu enää pääse liikkumaan jalkalistan takana tai katonrajassa olevassa saumassa.

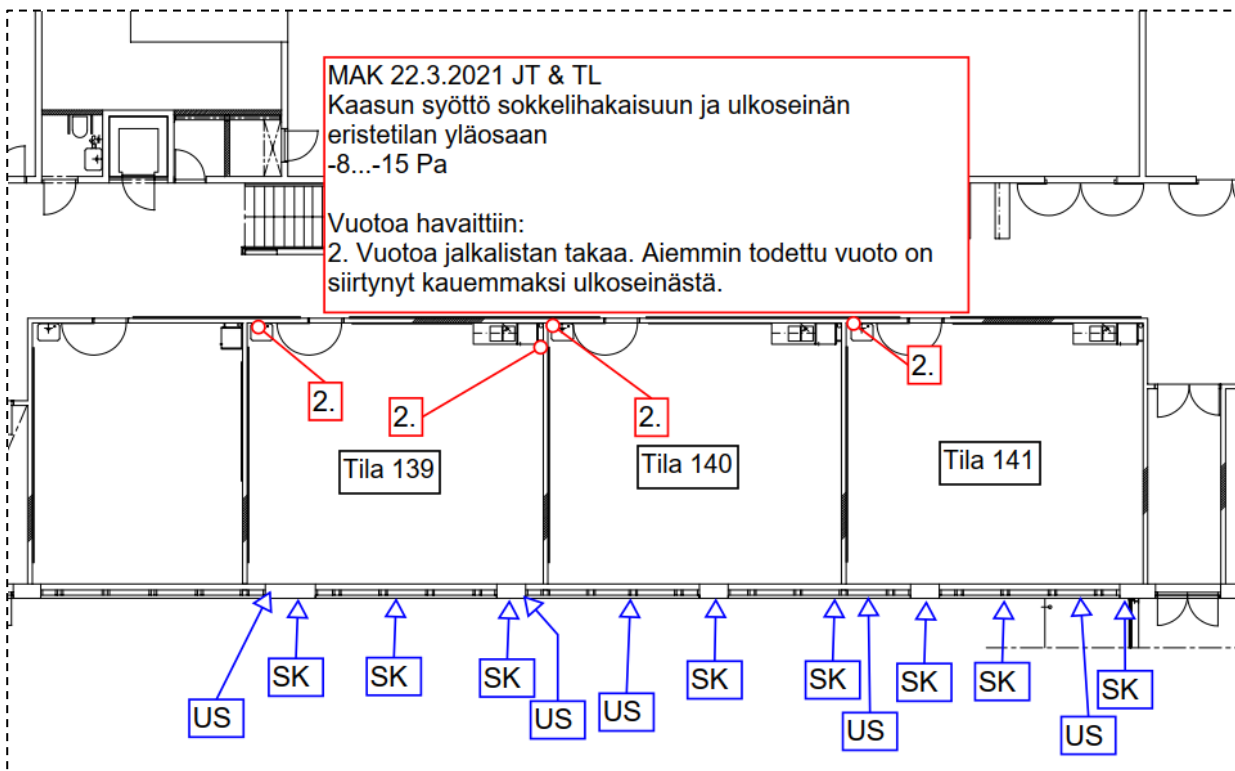
Paikannuskuvassa on esitetty kaasun syöttökohdat (sininen neliö, US=ulkoseinä, SK=Sokkeli) ja havaitut vuotokohdat numeroituina (punainen neliö). Merkkiainekaasua syötettiin sokkelirakenteeseen ulkokautta ja ulkoseinärakenteen yläosaan sisäkautta porattujen reikien kautta. Rakenteen yli vaikuttava paine-ero oli tutkimushetkellä -8...-15 Pa. Tutkittavat tilat alipaineistettiin poistamalla osa poistoilmaventtiileiden teippauksista.

Kuva 3. 22.3.2021 Merkkiainekokeiden paikannuskuva 1. kerroksen luokkatiloissa.

2. Vuoto havaittiin jalkalistan takaa. Tiivistystä on jatkettu käytävän ja luokan erottavaan väliseinään asti, joka on aiheuttanut vuodon siirtymisen kauemmaksi ulkoseinästä.

Merkkiainekokeiden aikana todettiin vuotoa patteriputken juuresta ja ulkoseinän ja välipohjan liitoksesta, mutta em. vuodot korjattiin kokeiden aikana ja todettiin tiiviiksi.

Jalkalistan taakse pääsee vielä vuotamaan kaasua ja siirtämällä tiivistystä pidemmälle väliseinässä siirtää myös jalkalistan takaa tulevaa vuotoa. Luokissa 140 ja 141 tiivistettiin jalkalistojen päädyt (Kuva 5), jolla jalkalistan takainen vuoto korjattiin tiiviiksi. **Jatkossa suositellaan ulkoseinällä tiivistyksen viemistä väliseinrakenteen läpi.**

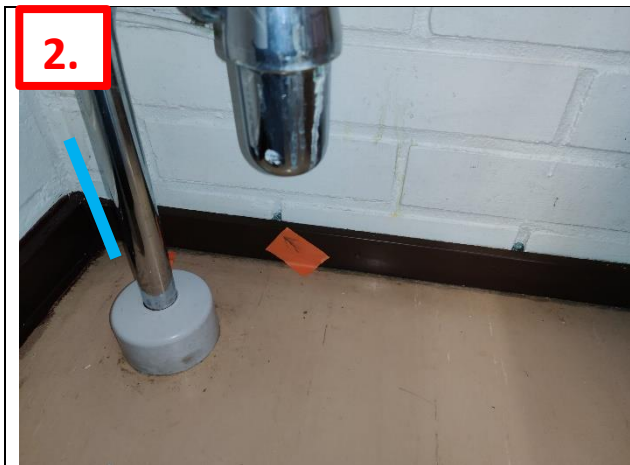
Kuva 4. Vuotokohta 2. Sinisellä viivalla on merkattu tiivistyksen raja.

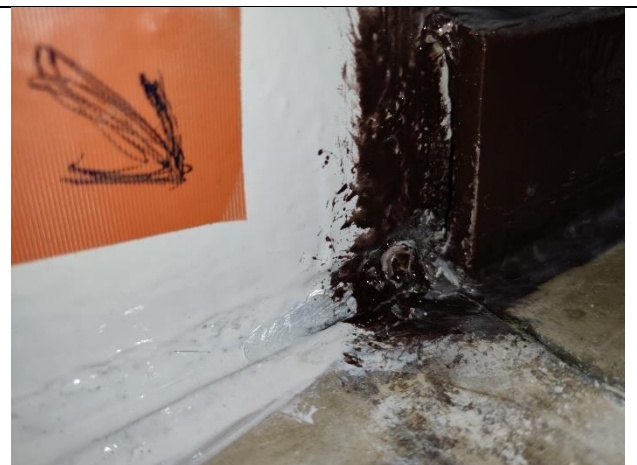
Jalkalistan takaa havaitut vuodot korjattiin kokeiden aikana osittain tiloissa 140 ja 141, jossa tiivistettiin jalkalistan pääty. Tiloissa korjattiin oikean puoleisten väliseinien jalkalistan takaiset vuodot (pohjakuvan mukaan).

Kuva 5. Jalkalistan pääty.
