MÄNTSÄLÄN KUNTA

MYLLYMÄEN KOULU, VANHAOSA

Asbesti- ja haitta-ainekartoitus

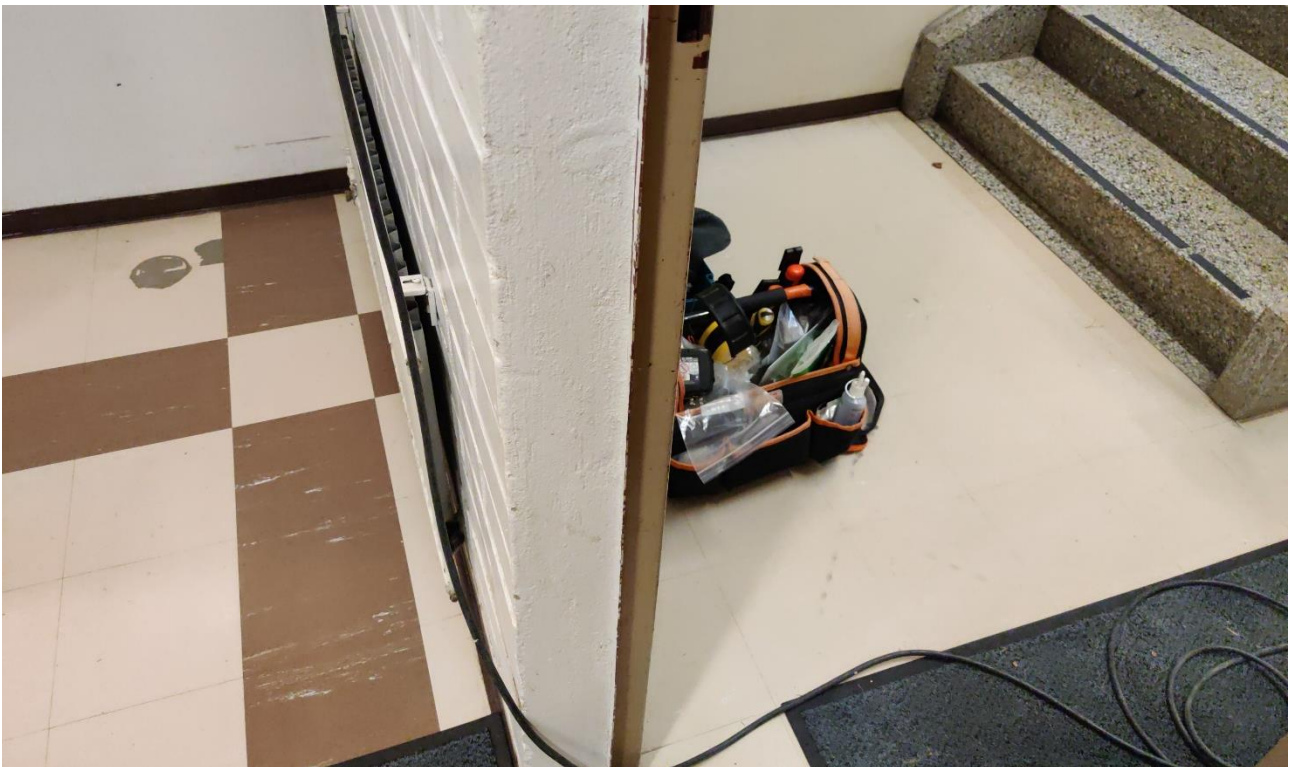
- Ensimmäisen ja toisen kerroksen käytävien vinyylilaatat sisältävät asbestia (näyte ASB4 ja ASB 7).

Kuva 4. Käytävötilöjien vinyylilaatat sisältävät asbestia. Kuvassa vasemmalla ruskea vinyylilaatta ja oikealla porraskäytävän vaalean ruskea vinyylilaatta.

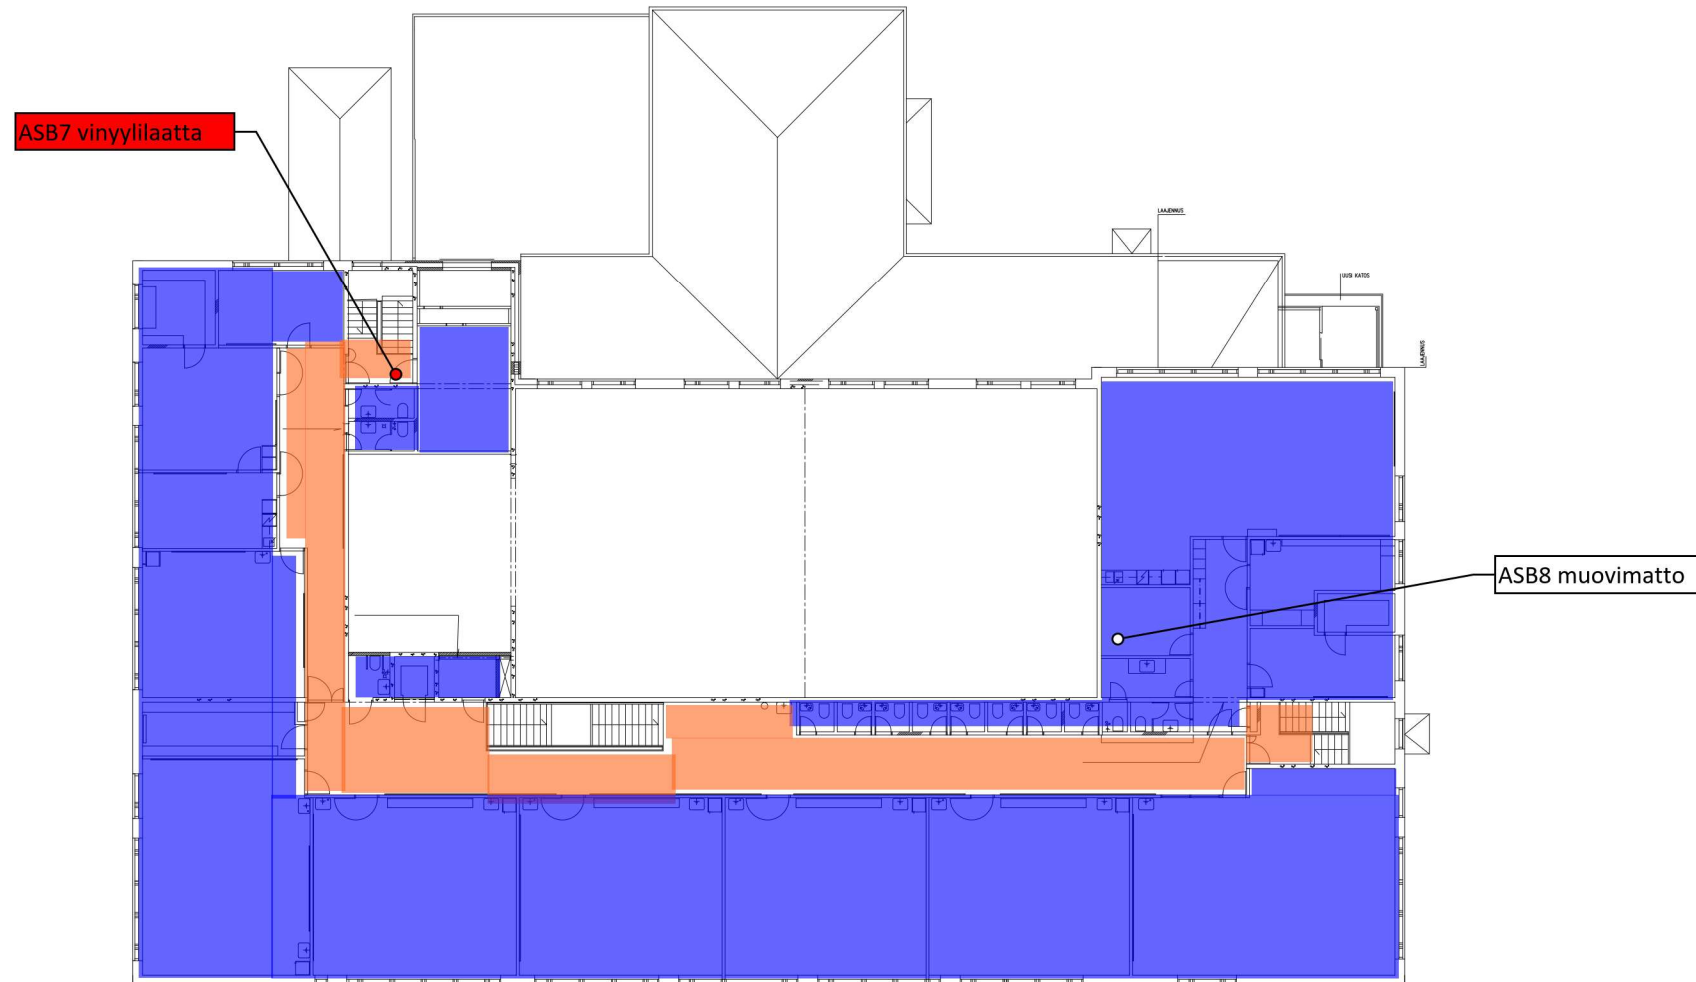
Asbestipitoiset materiaalit

Asbestia lattialla

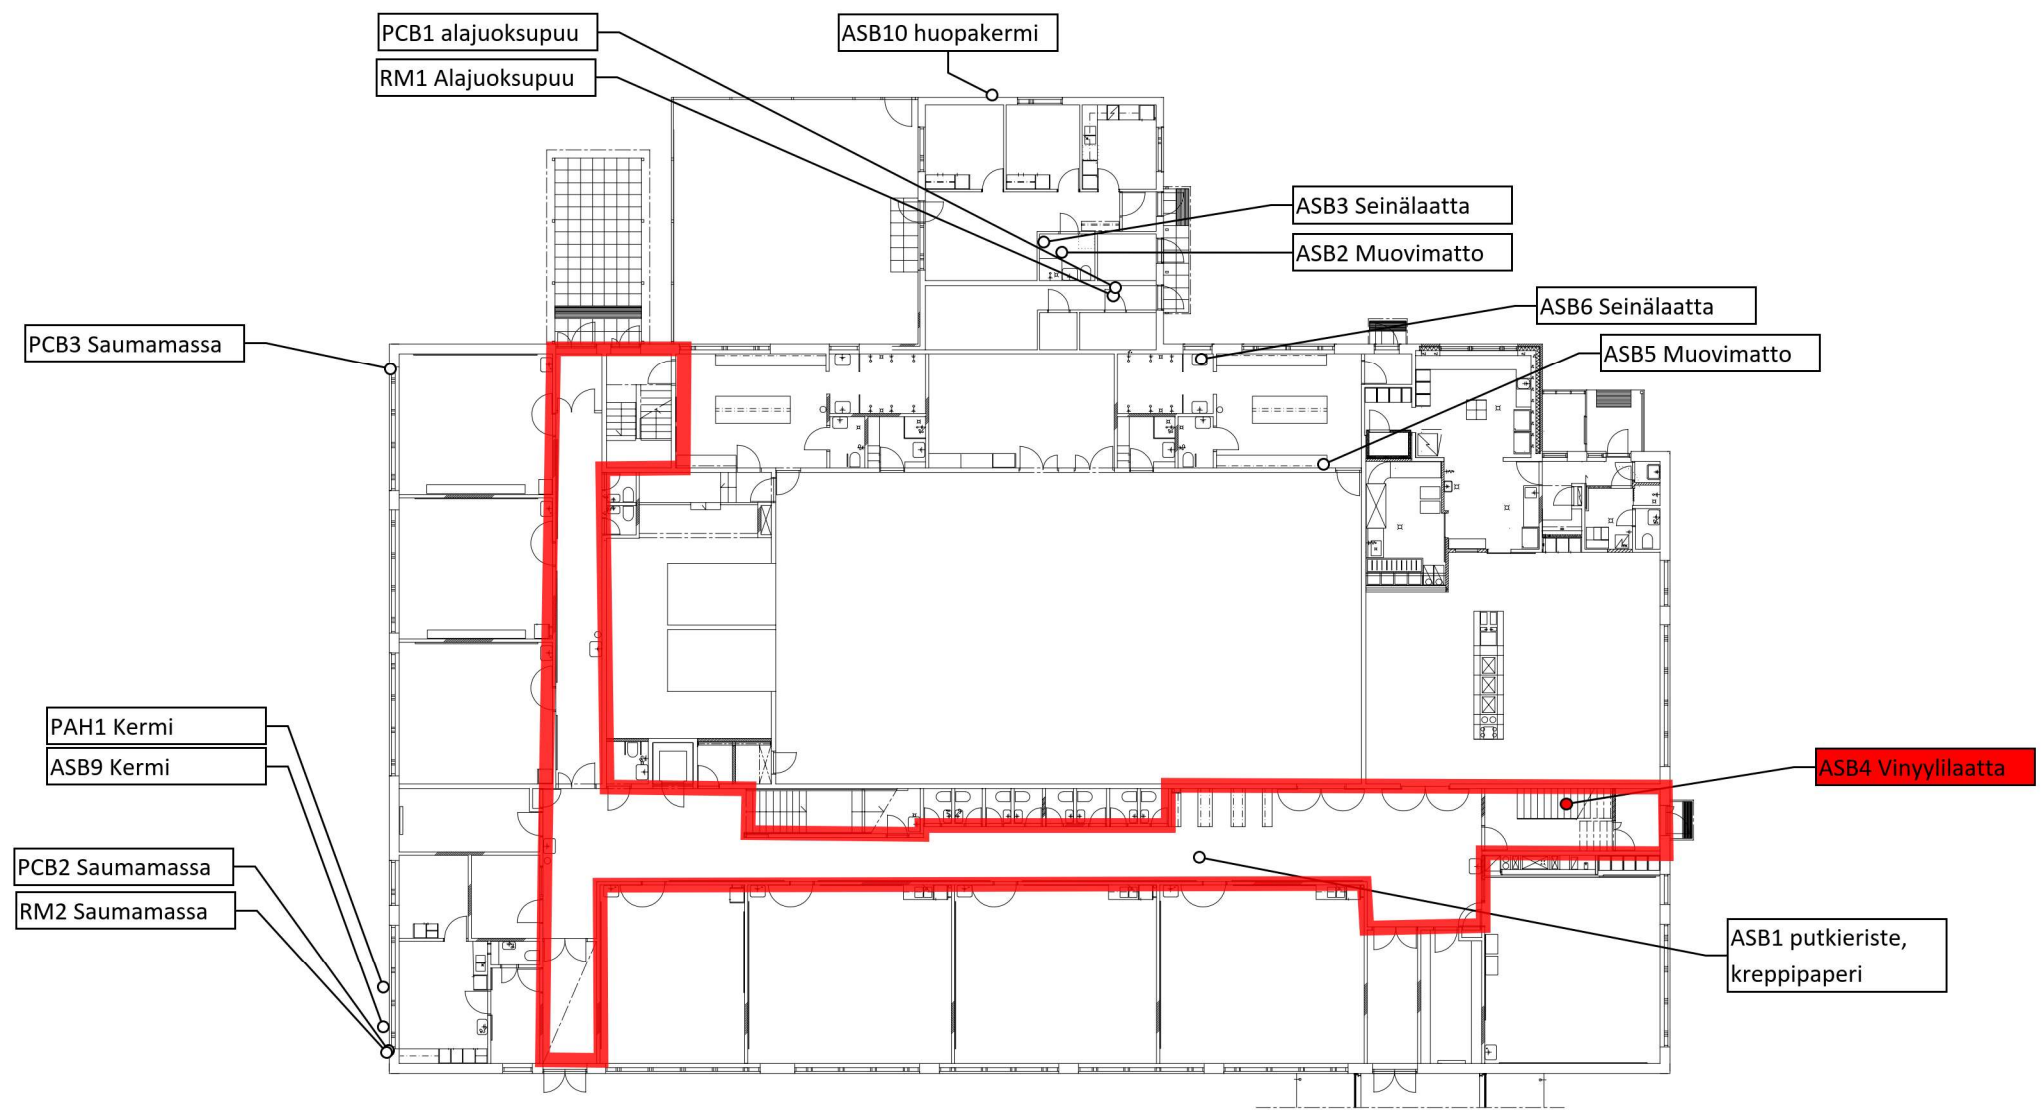
Asbestipitoiset materiaalit

Asbestia lattialla
