MÄNTSÄLÄN KUNTA

MYLLYMÄEN KOULU, LAAJENNUSOSA

Riskiarvio ja kuntokatselmus

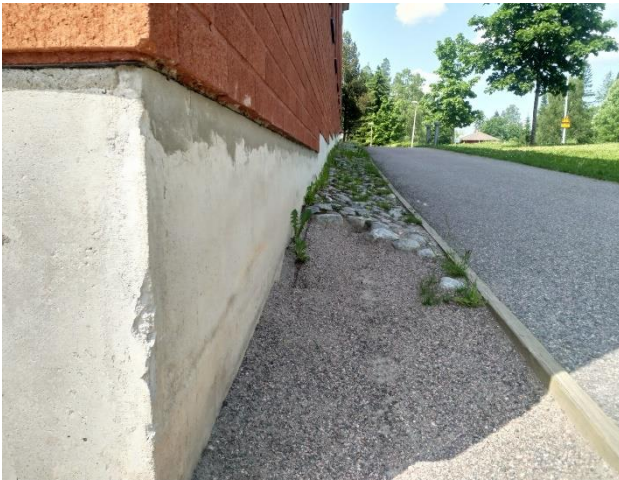
Kuva 2: Maanpinta rakennuksen vierellä viettää rakennuksesta pois-pään. Alarinteen puolella osa vieruskivistä on irronnut.

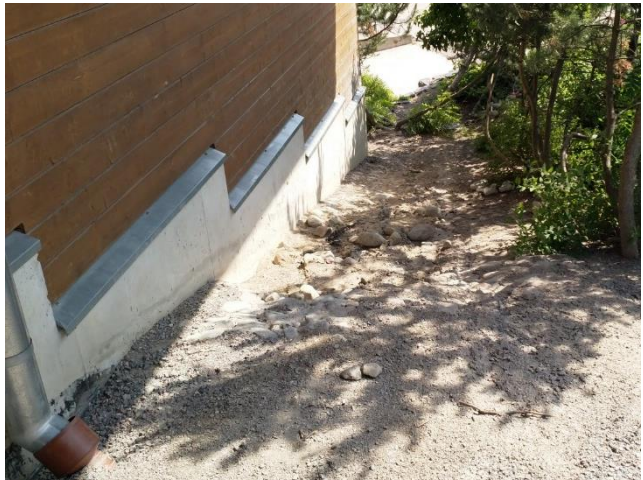
Kuva 3: Maata vyörynyt sateen mukana rakennuksen lounaissivulla.

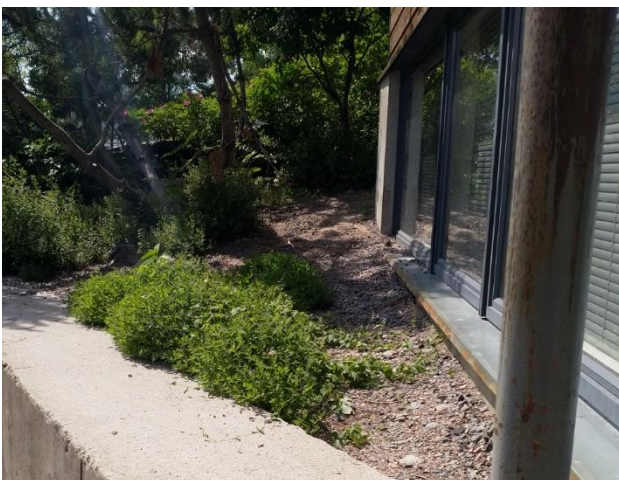
Kuva 4: Laajennusosan eteläpäädyssä maanpinta ulottuu osin ikkunan alareunaan päälle.

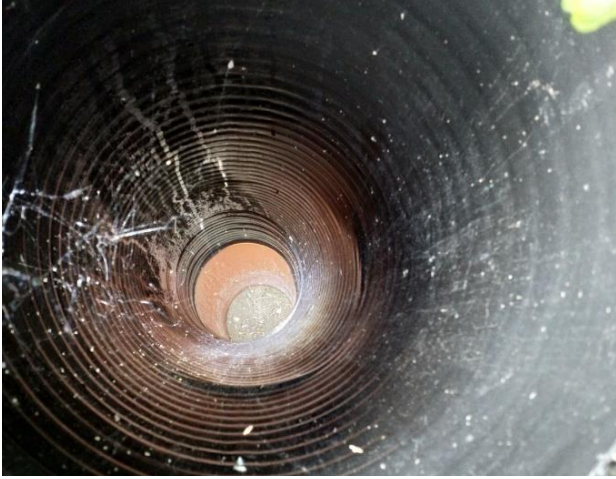
Kuva 6: Laajennusosan lounaisnurkan salaojan tarkastuskaivo oli tarkastushetkellä kuiva.

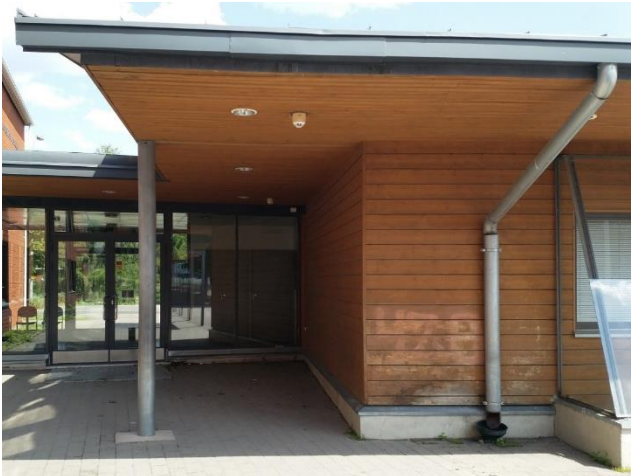
Kuva 8: Laajennusosan sadevedet ohjataan sadevesikourujen ja syöksytorvien kautta sadevesikaivoihin. Rakennuksen luoteisnurkalla syöksytorvi on kastellut ulkoseinän panelointia.

Luoteisnurkalla seinälle roiskuva sadevesi on voinut vaurioittaa julkisivuverhouksen lisäksi myös muita rakennekerroksia, erityisesti kipsituulensuojalevyä.

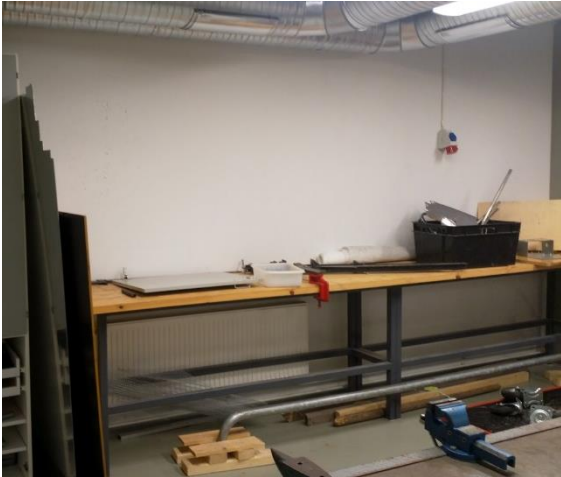
Kuva 16: Maanvastaisissa seinissä ei todettu merkkejä kosteusvaurioista. Seinät ovat yleisesti päällepäin hyväkuntoisia.

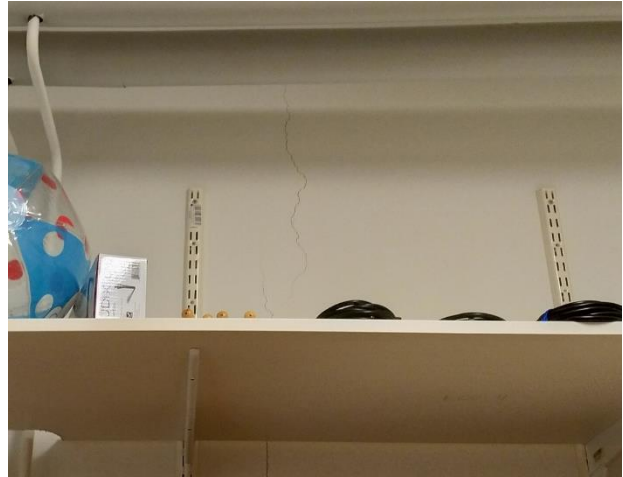
Kuva 17: Maanvastaisissa seinissä todettiin yksittäisiä pieniä halkeamia, joista voi vuotaa ilmaa rakennuksen sisälle. Halkeamat todettiin musiikkiluokassa 008 ja sen viereisessä varastossa 009.

Musiikkiluokassa 008 ja sen viereisessä varastossa 009 todettiin yksittäiset seinän tai sen tasoitteen halkeamat, joiden kautta voi vuotaa epäpuhdasta ilmaa rakennuksen sisälle.

- Musiikkiluokassa 008 ja sen viereisessä varastossa 009 havaittujen seinän tai sen tasoitteen halkeamien paikkaus.

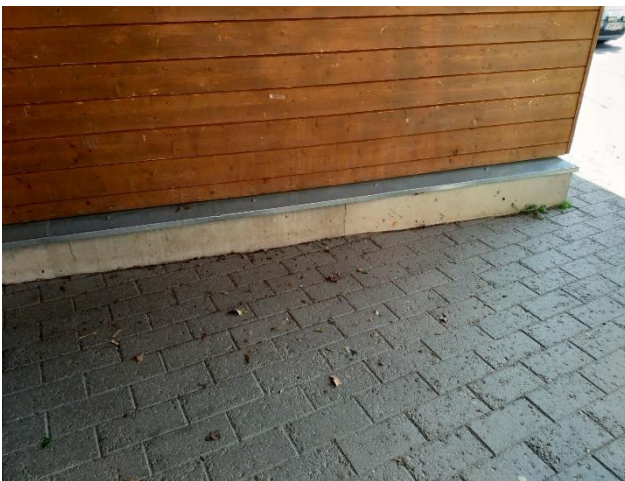
Kuva 19: Laajennusosan betoniset sokkelit ovat pääosin hyväkuntoisia.

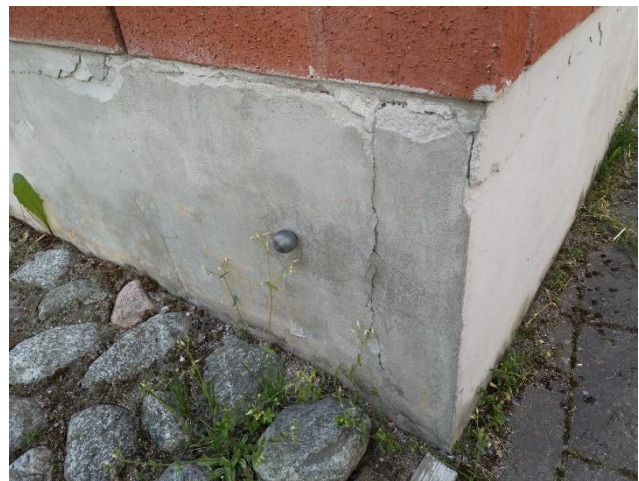
Sokkeleissa ei ole kosteusvaurioitumiseen tai rakenteiden liikkumiseen viittaavia merkkejä. Koillisnurkassa sokkelissa todettiin halkeamia ja betonin lohkeamista. Sokkelit ovat tarkastuksen perusteella kuitenkin pääosin hyväkuntoisia.

Kuva 20: Koillisnurkan sokkelissa esiintyy halkeamia ja betonin lohkeamista.

- Koillisnurkan sokkelissa havaittu sokkelin halkeama ja sokkelin yläreunan betonin lohkeama on suositeltavaa paikata.

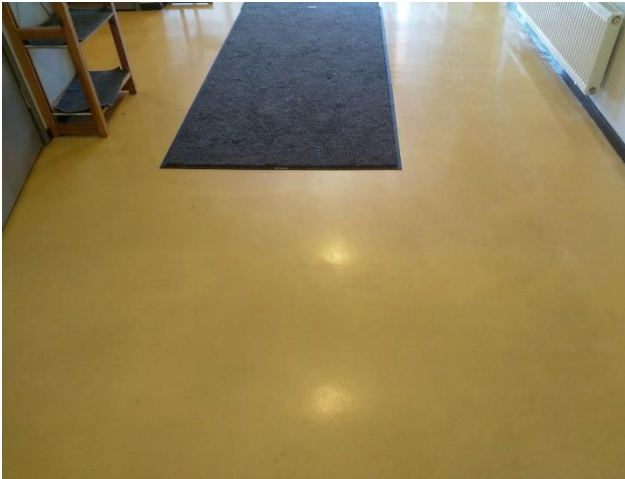
Kuva 24: Alapohjien lattiapäällysteissä ei todettu poikkeamia. Päällysteissä normaalia kulumista.

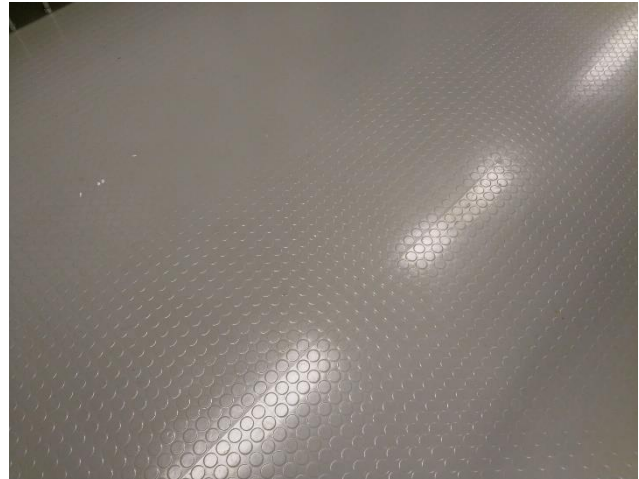
Kuva 25: Lattiapäällyste puu- ja metallityöluokissa. Päällysteessä ei poikkeamia.

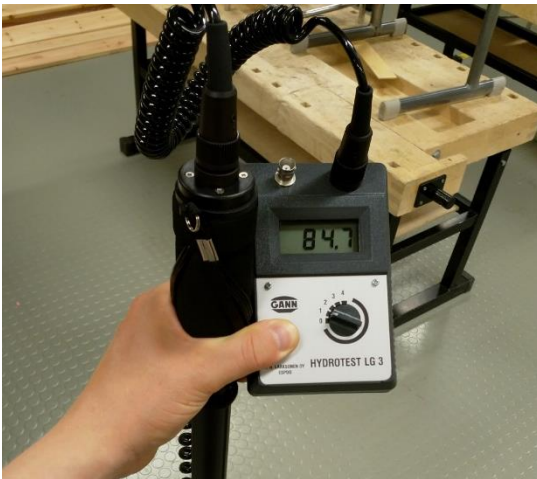
Kuva 26: Puu- ja metallityön luokissa pintakosteusluemat olivat hieman koholla välillä ~75-85.

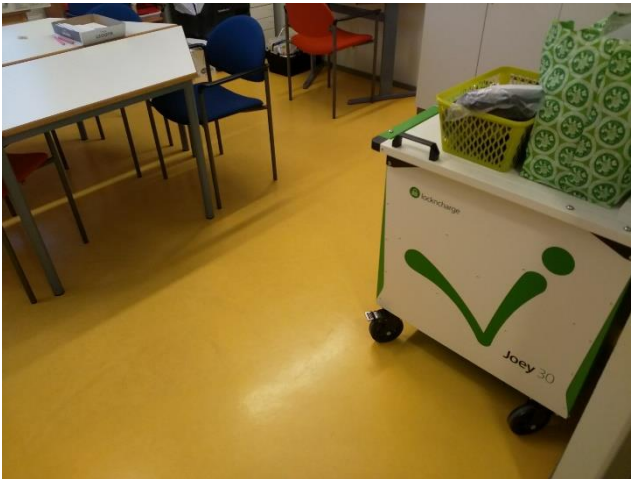
Kuva 36: Välipohjan lattiapäällysteissä ei yleisesti ha-
vaittu poikkeamia.

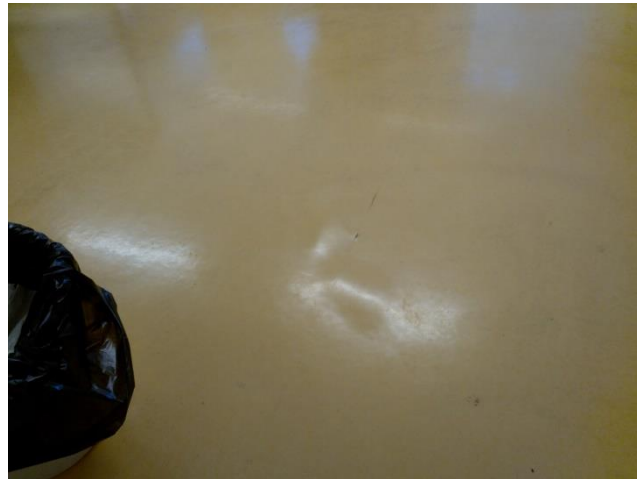
Kuva 37: Yksittäisiä lattiapäällysteen kupruja oli havait-
tavissa opetustiloissa 170 ja 169

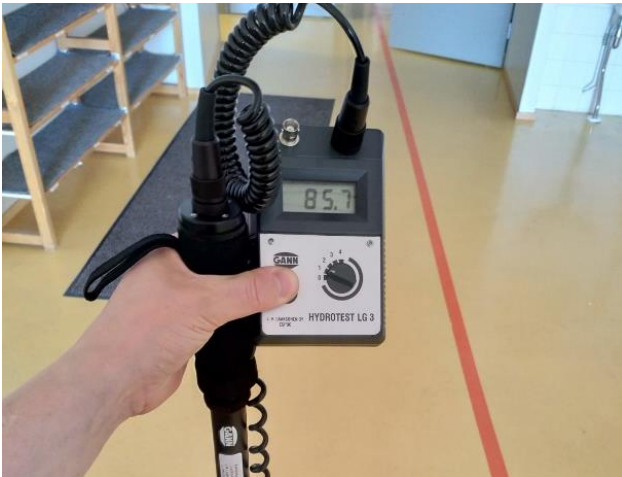
Kuva 38: Välipohjan pintakosteuslukemat olivat paikoin
hieman koholla.

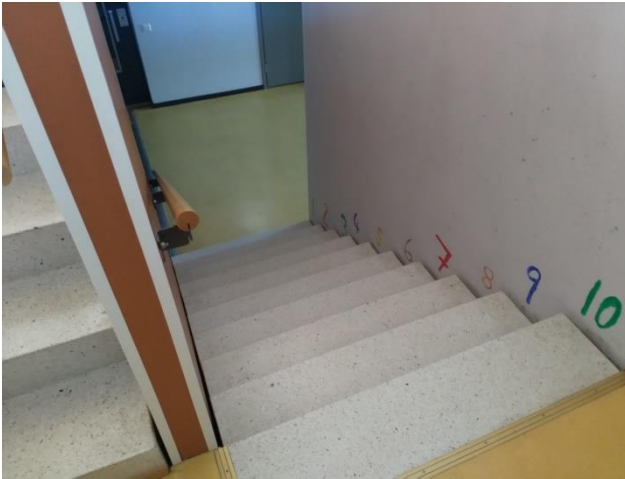
Kuva 40: Portaissa nähtävissä normaalia kulumista. Ei viitteitä kosteus-, mikrobi- tai rakenteellisista vaurioista.

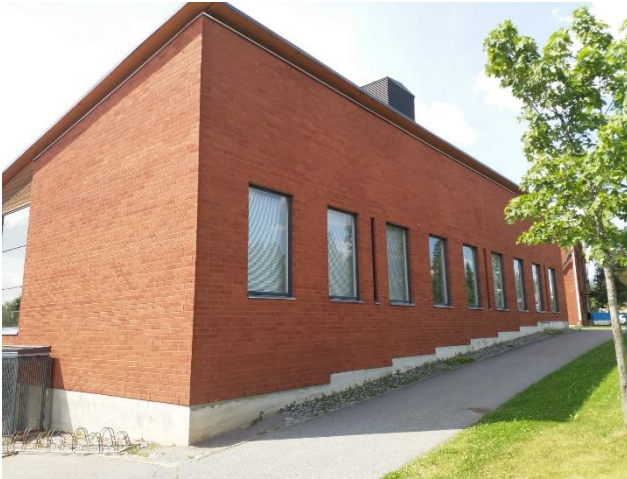
Kuva 46: Laajennusosan tiiliverhous on ehjäkuntoinen.

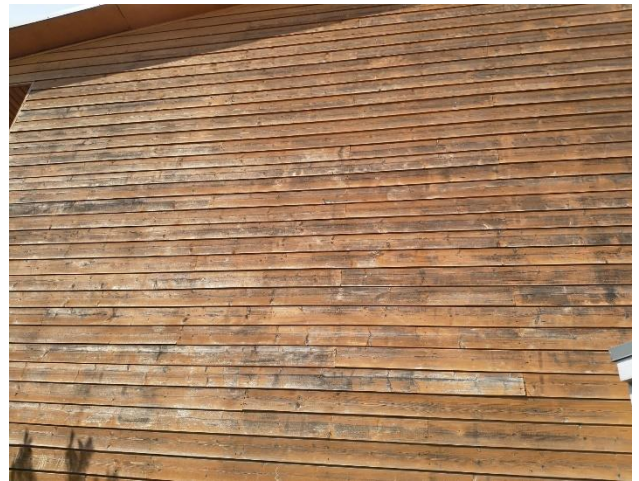
Kuva 49: Paneloinnin pintakäsittely on kulunut.

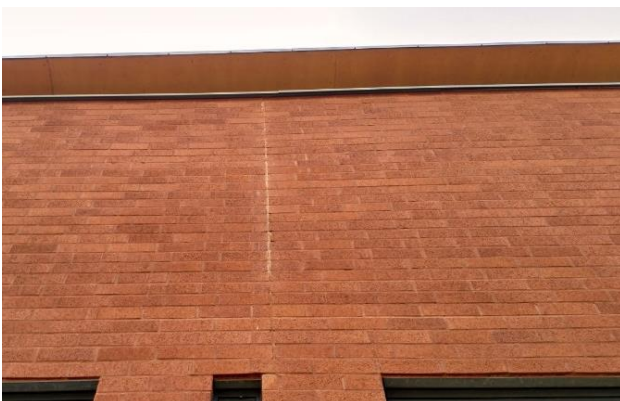
Kuva 50: Tiiliverhouksen liikuntasauaman tiivistys on alkanut halkeilla.

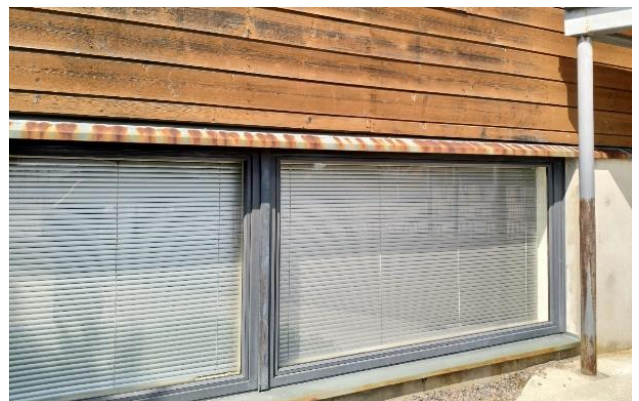
Kuva 51: Paneeliverhouksen alareunan pellityksessä esiintyy korroosiota.

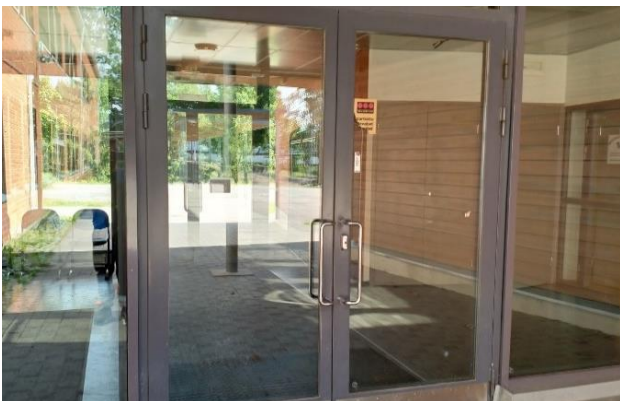
Kuva 52: Ulko-ovissa esiintyy paikoin maalin hilseilyä.

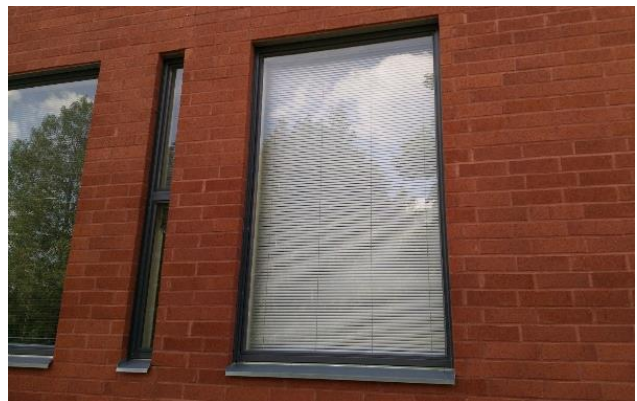
Kuva 53: Ikkunat ovat yleisesti hyväkuntoisia.

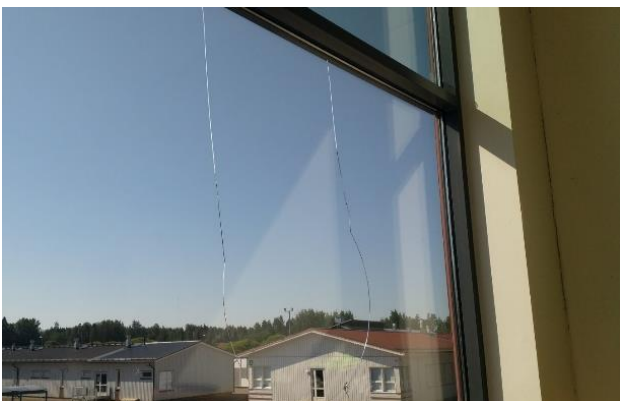
Kuva 54: Käytävän 181 korkeassa ikkunasissa on kahdessa kohdassa halkeamia.

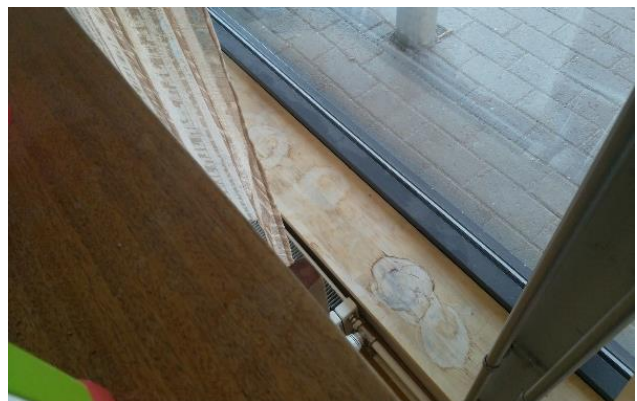
Kuva 55: Opetustilan 169 ikkunapenkissä kosteusvauriojälkiä. Jäljet oletettavasti peräisin kukkaruukuista tms.

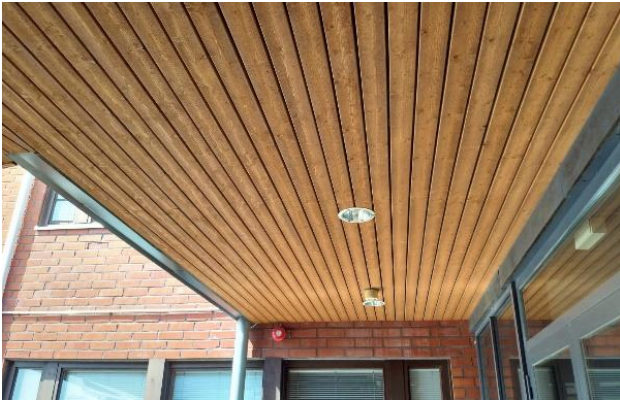
Kuva 57: Katosten aluslaudoitus oli tarkastushetkellä hyväkuntoinen.

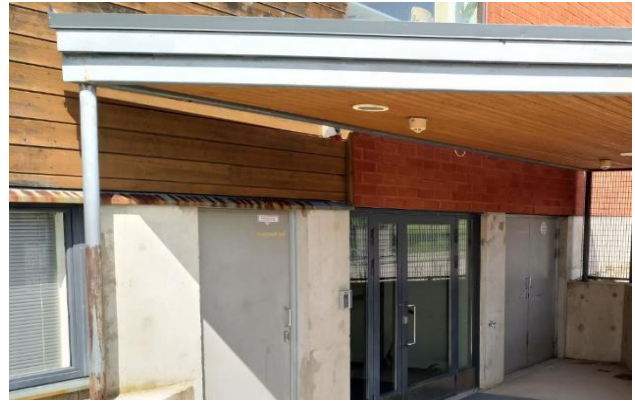
Kuva 58: Eteläpäädyn katoksen teräspilareissa esiintyy korroosiota.

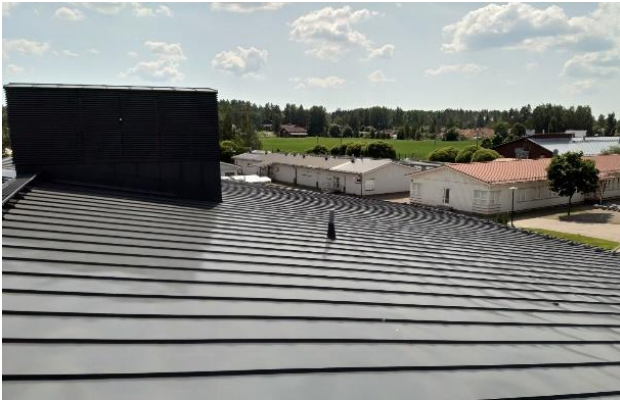
Kuva 63: Vesikate oli tarkastushetkellä hyväkuntoinen.

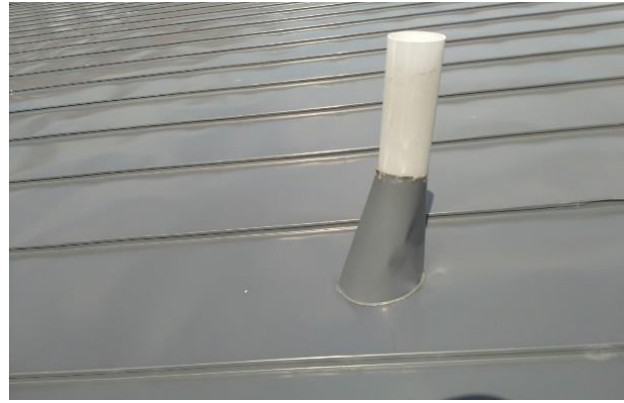
Kuva 64: Vesikaton läpiviennit oli toteutettu tiiviisti.

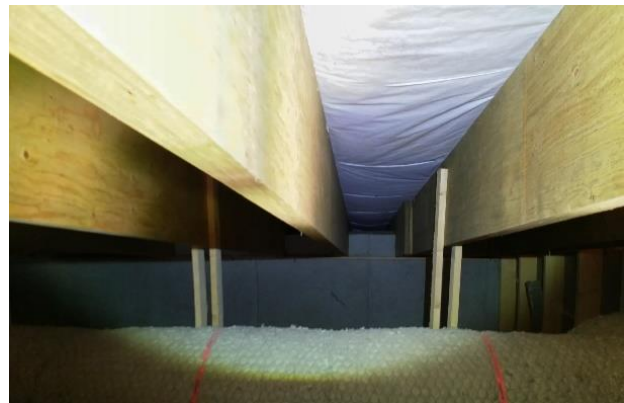
Kuva 66: Kantavissa palkeissa ei ollut merkkejä kosteusvaurioista. Yläpohjassa ei ollut myöskään viitteitä tuuletuksen puutteesta.

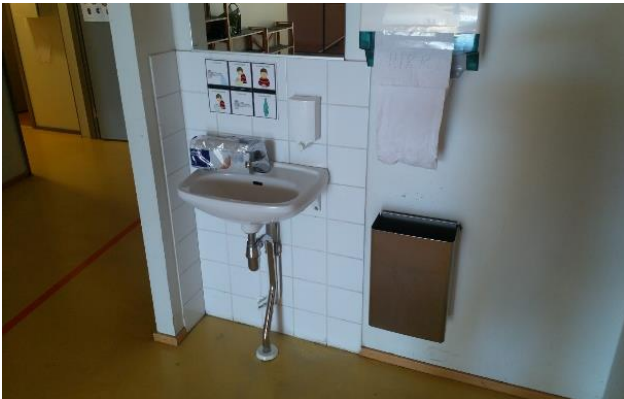
Kuva 69: Kevyissä väliseinissä ei havaittu puutteita. Kuva aulan pesualtaan väliseinästä.

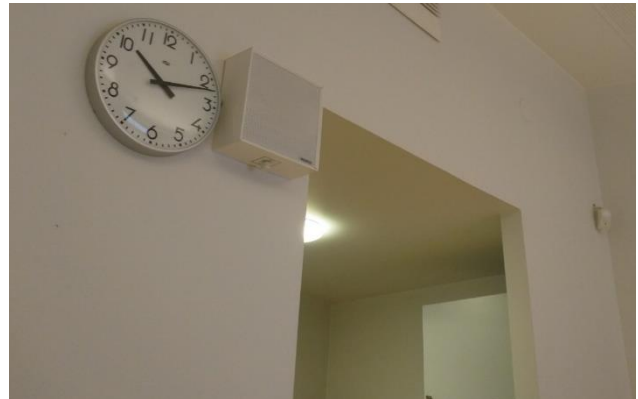
Kuva 70: Väliseinäpintojen yleiskunto oli hyvä tarkastushetkellä, kuva tilasta 174.

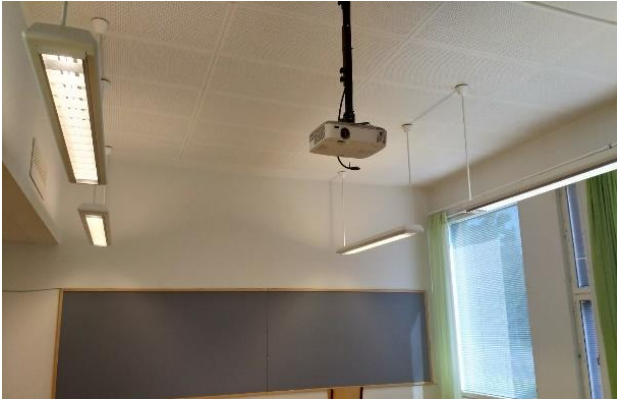
Kuva 71: Sisäkattopinnoilla ei ollut havaittavissa viitteitä kosteus- ja mikrobivaurioista.

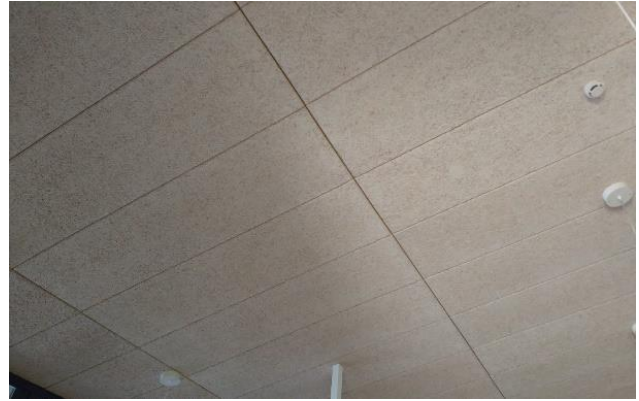
Kuva 72: Myös 1.kerros aulan sisäkattolevyt ovat hyväkuntoisia.

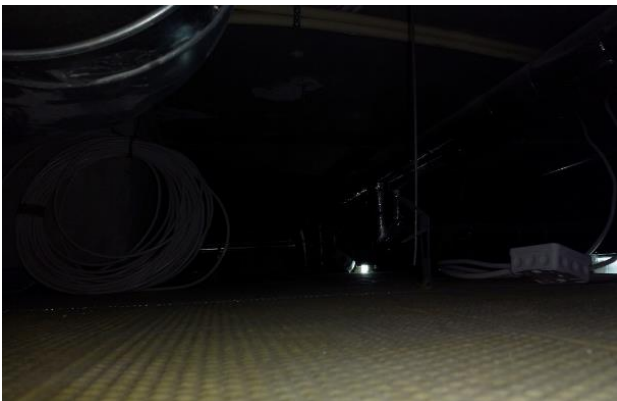
Kuva 73: Kellarikerroksen käytävän alaslasketun katon päällä ei havaittu epäpuhtauksia.

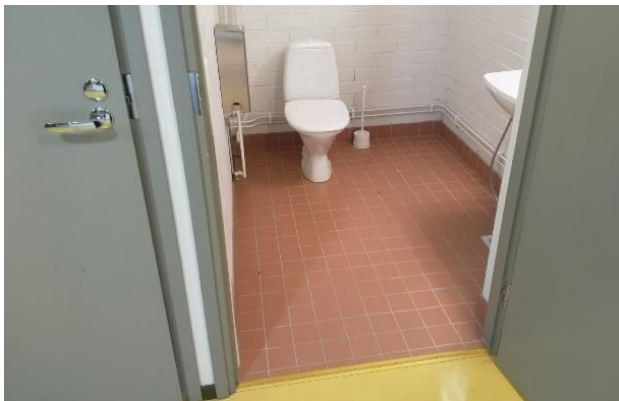
Kuva 74: WC-tilojen laatoituksissa oli näkyvissä normaalin kulumisen merkkejä.

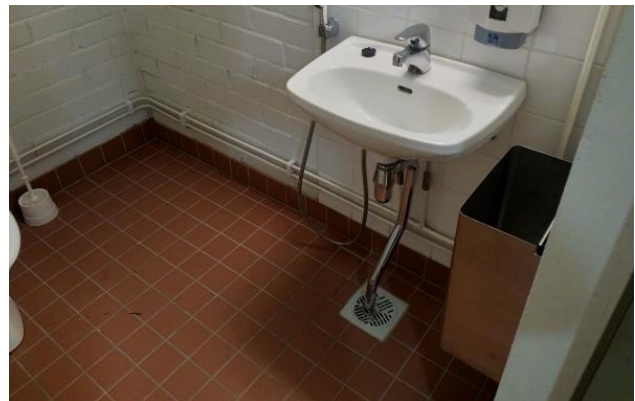
Kuva 75: WC-tilojen pintamateriaalit ovat ehjiä ja hyväkuntoisia.
