**SISÄILMASTO- JA KOSTEUSTEKNINEN  
KORJAUSTARVESELVITYS**

**PALOASEMA**

**MÄNTYMÄENTIE 2, MÄNTSÄLÄ**

22501945-007

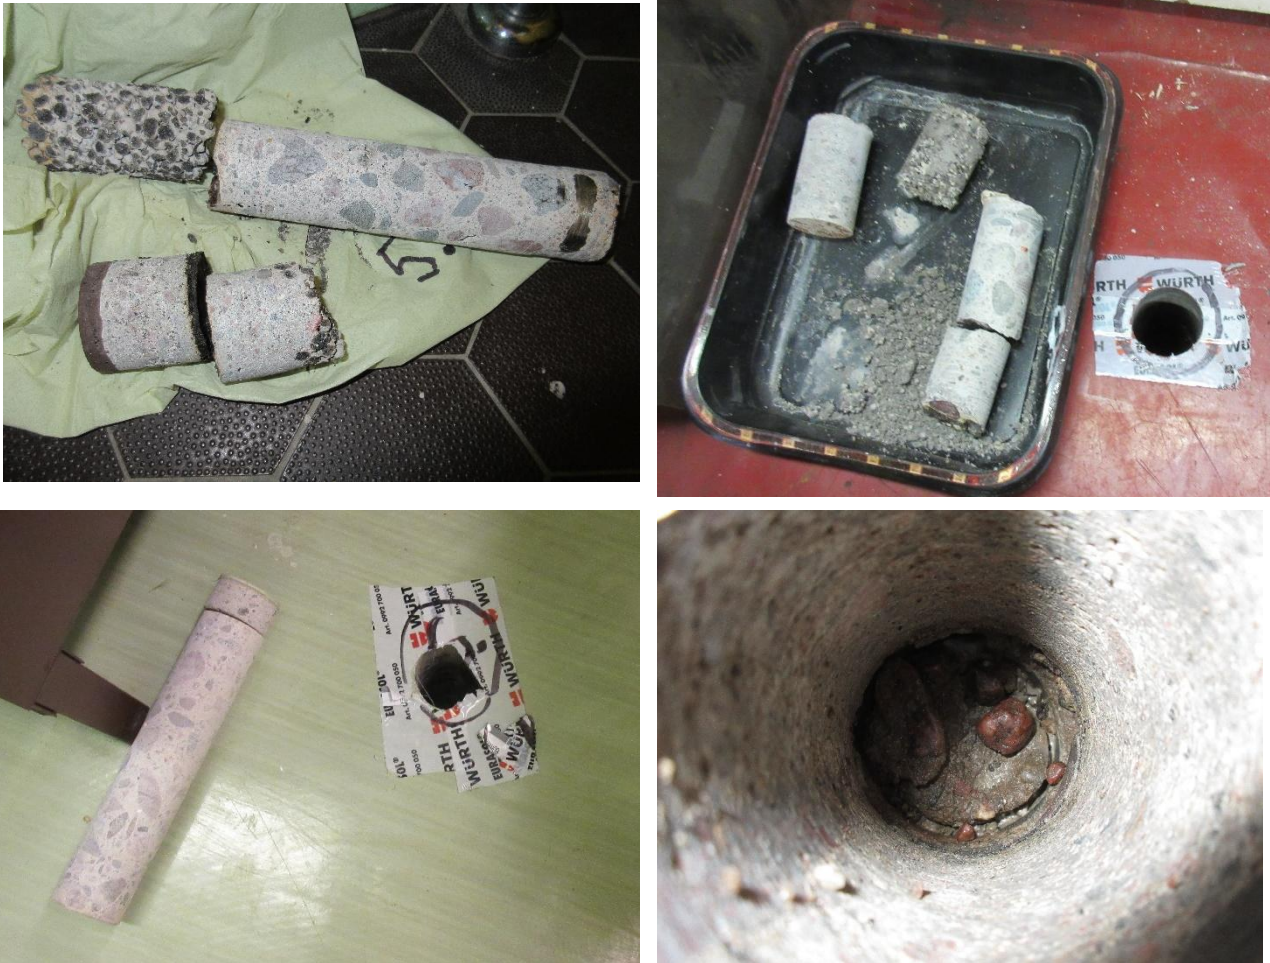
Kuva 3-6: Rakenneavauskohdat RA5, RA3, RA8 ja RA4

Vanhan osan alapohjaan tehtiin neljä rakenneavausta, joista kolmessa oli alkuperäinen rakenne ja yhdessä rakennetta oli korjattu. Vanhan osan alapohjarakenne oli pääosin ryömintätalallinen, jonka korkeus oli tarkastetuissa kohdissa 650 mm. Rasvamontun alapohja oli maanvarainen, kuten myös laajennusosan alapohja. Vanhan osan rakenneavauksissa, jotka tehtiin ryömintätilaan saakka, havaittiin vanhojen muottilautojen olevan silminnähtävien kosteusvaurioituneita ja niissä oli aistittavissa mikrobiperäistä hajua. Aistinvaraisesti arvioituna ryömintätalasta oli selkeästi havaittava ilmavirtaus sisätilojen suuntaan.

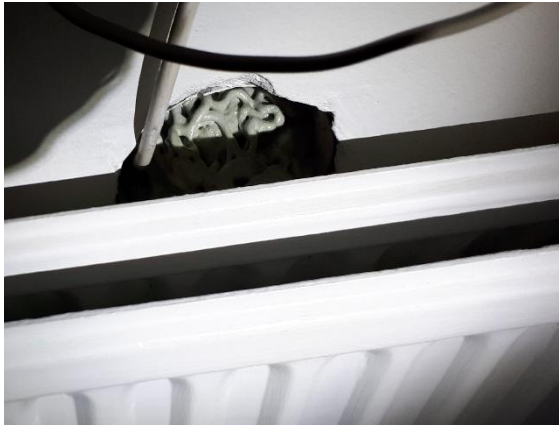
Vanhalla osalla ulkoseinärakenteen lämmöneristekerroksesta todettiin ilmayhteys sisäilmaan merkkiainekaasukokeella. Ilmavuotokohtia olivat ulkoseinän liittymät ikkunaan sekä alapohjan liittymät ulkoseinään. Vanhalla osalla oli miehistön valmiushuoneissa ulkoseinässä ikkunan alla vanhoja tuloilmaventtiilien aukkoja, jotka oli paikattu huolimattomasti. Reiät heikentävät ulkoseinän ilmatiiviyttä ja lisäävät lämpövuotoa.

**Kuva 7:** Miehistön valmiuhuoneen huolimattomasti paikattu tuloilmaventtiilin aukko ulkoseinässä lämpöpatterin takana.

- Vanhalla osalla vaihdetaan kosteusvaurioituneet alakattolevyt
- Miehistön valmiushuoneiden vanhojen tuloilmaventtiilien aukot tulee tiivistää lämpötekniset ja ilmatiiviyteen liittyvät tekijät huomioon ottaen.

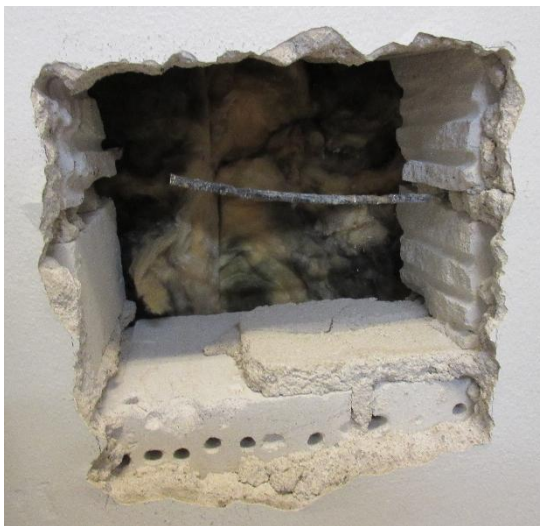
**Kuva 8-10:** RA1, RA6 ja RA10

Laajennusosan ulkoseinän alajuoksu oli kuiva ja aistinvaraisesti hyväkuntoinen rakenneavauskohdassa. Kaikkien rakenneavauksissa otettujen mineraalivillanäytteet olivat tuulensuojapintaisia ja aistinvaraisesti arvioiden hyväkuntoisia. Paloesimiesten huoneen ulkoseinän avauksessa todettiin mineraalivillaeristeen pinnassa runsaasti ilmavuotoihin viittaavia nokijälkiä. Laboratorionäytteissä ei todettu poikkeavaa home-, bakteeri- tai aktinomykeettien kasvua.

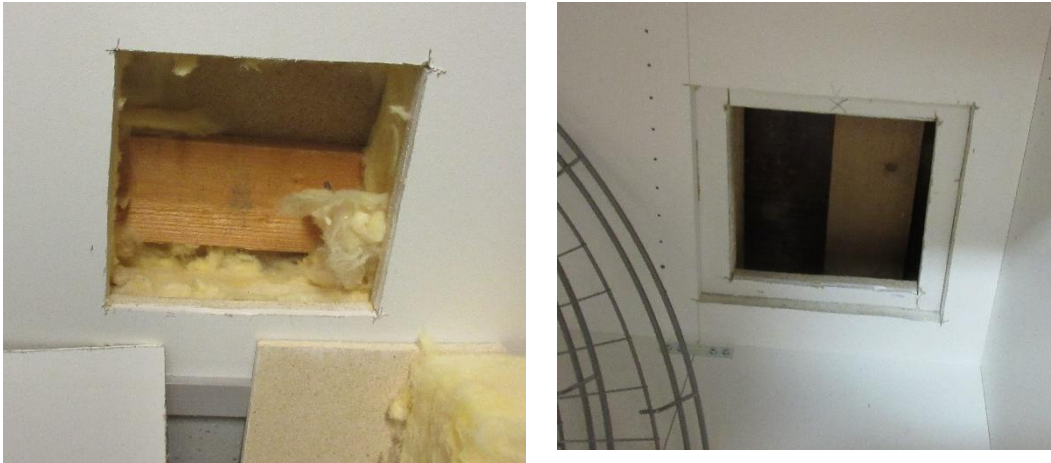
Kuva 13,14: RA7 ja RA9

Laajennusosalla tehtiin avaukset keittiön ja pesuhuoneen väliseinän alaosaan ja keittiön ja WC:n väliseinään pintakosteuskartoituksessa havaittujen kohonneiden lukuarvojen takia. Molemmat väliseinät olivat rankarunkoisia, joiden alajuoksut olivat kuivat ja aistinvaraisesti arvioiden hyväkuntoisia. Keittiön ja pesuhuoneen väliseinässä ei ollut eristettä. Keittiön ja WC:n väliseinän eristeestä otettiin näyte laboratoriotutkimuksia varten. Laboratorionäytteissä ei todettu home-, bakteeri- eikä aktinomykeettikasvua. Myös aistinvaraisesti arvioiden materiaalit vaikuttivat hyväkuntoisilta.

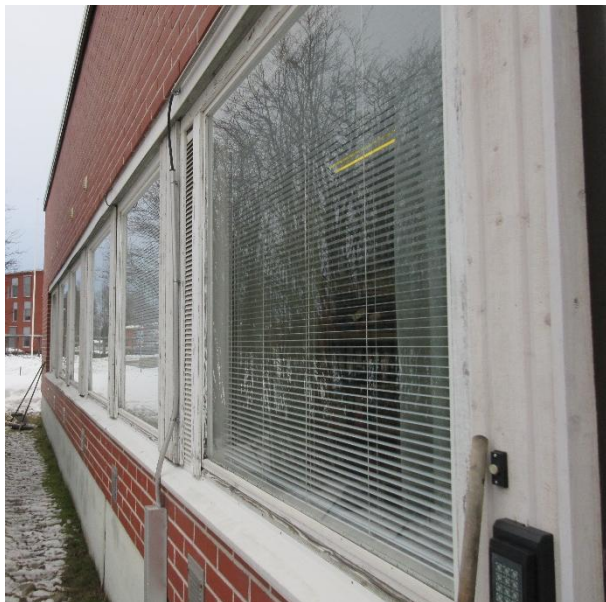
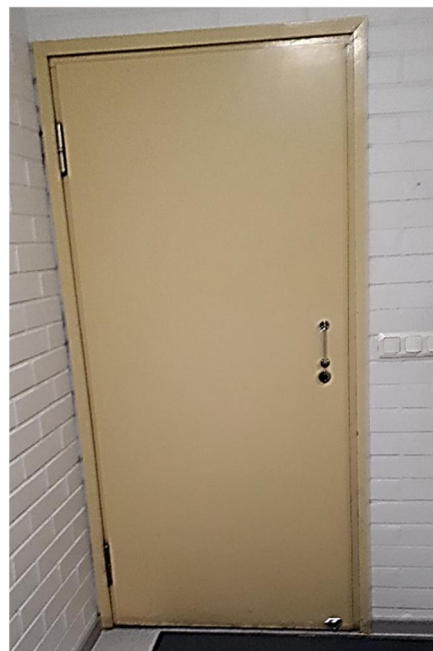
**Kuva 15,16: Vanhan osan ikkunat ja väliovet olivat tyydyttävässä kunnossa.**

- Vanhan osan ikkunat ja ovet, lukuunottamatta nosto-ovia, ovat elinkaarensa päässä ja tulee vaihtaa. Laajennusosan ikkunoille ja oville riittävät normaalit huoltotoimenpiteet. Vanhan osan korjaamon ja kalustohallien lattia- sekä seinäpinnoitteet tulee uusia, kuten myös vanhan osan WC-tilojen pintamateriaalit.

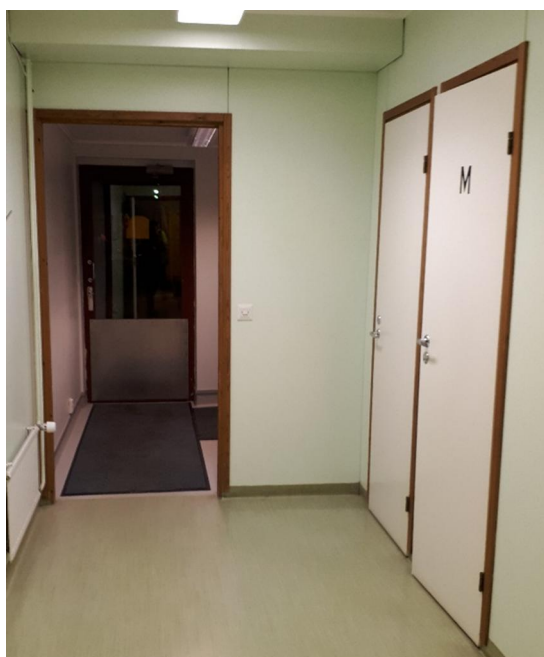
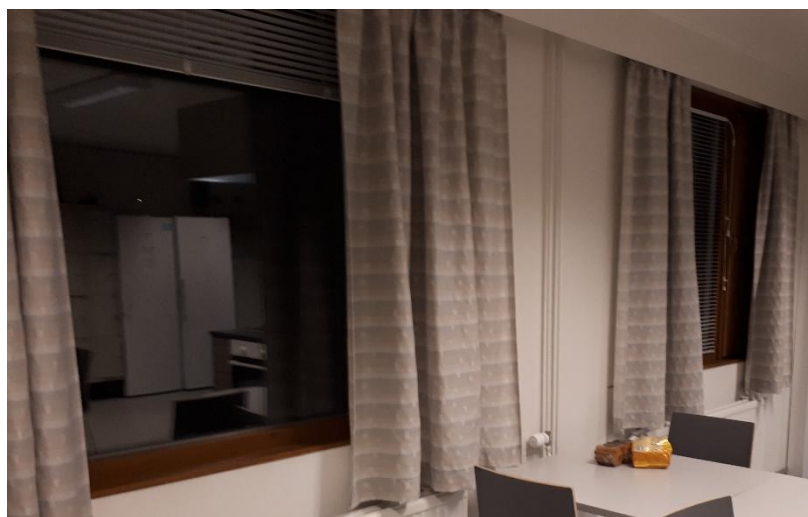
Laajennusosan ikkunat ovat tyydyttävässä kunnossa. Laajennusosan ulko-ovet olivat tyydyttävässä kunnossa. Laajennusosan väliovet olivat hyvässä kunnossa.

**Kuva 17,18: Laajennusosan ikkunat ja ulko-ovet ovat tyydyttävässä kunnossa. Väliovet olivat hyvässä kunnossa.**

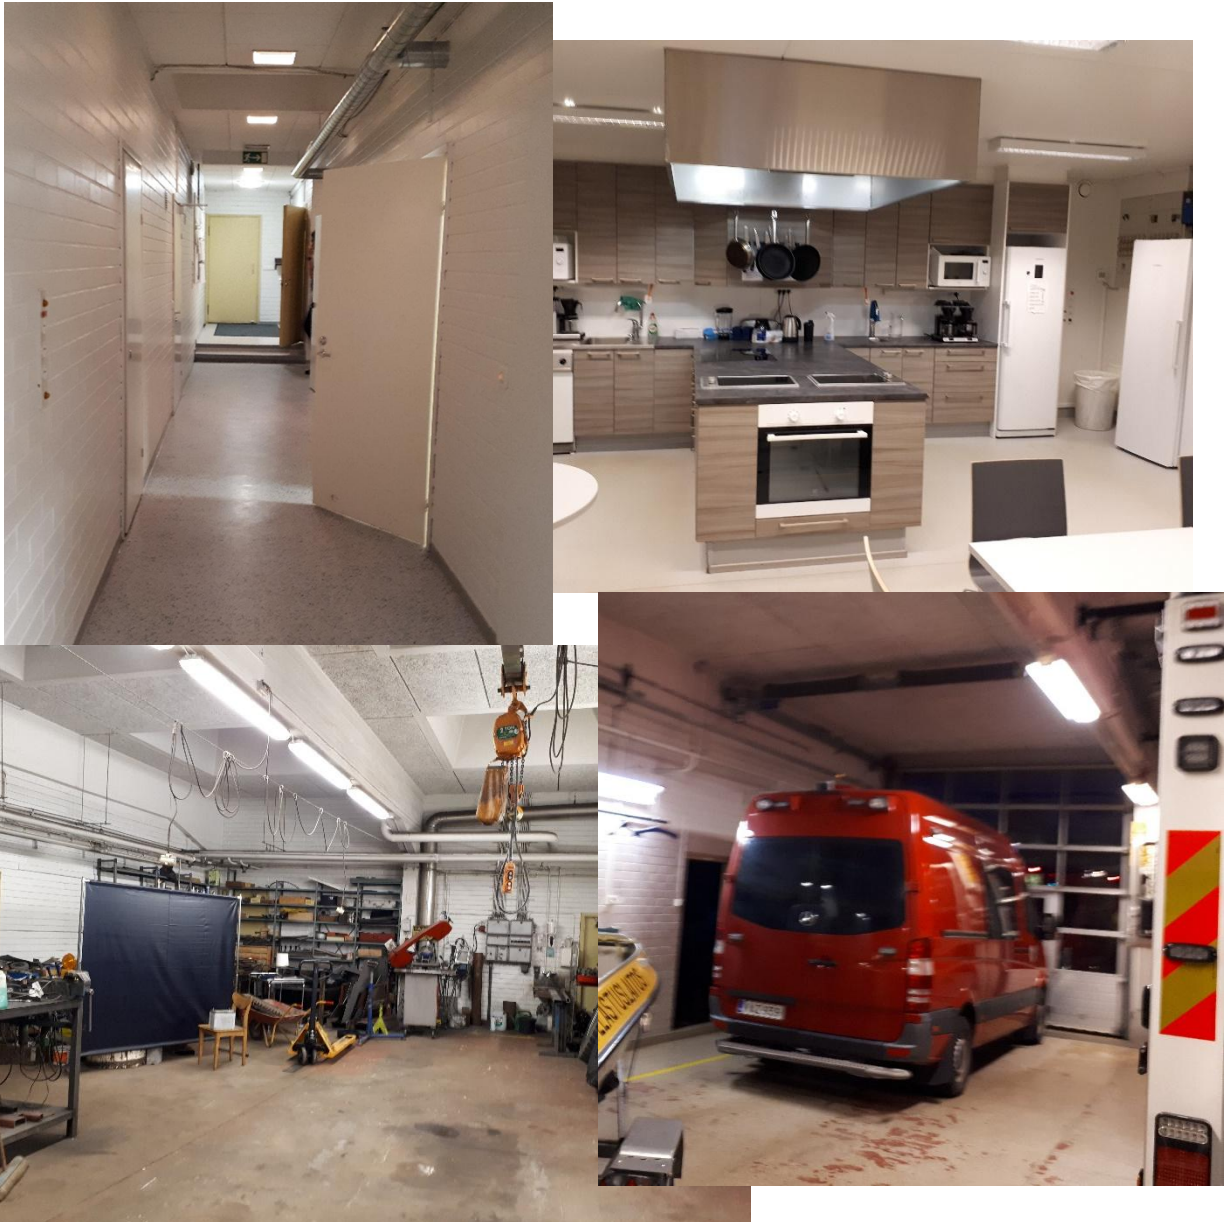
Sisäpinnat olivat pääosin hyvässä kunnossa, paikoittain pinnoissa oli käytöstä aiheutunutta kuluneisuutta. Vanhojen WC-tilojen ja suihkutilojen pinnat olivat alkuperäisiä ja ikääntyneisyys oli nähtävillä. Korjaamotiloissa pinnoissa on käyttötarkoituksesta aiheutuvaa tahriintumista ja kuluneisuutta. Kalustehallissa, etenkin lattiapinnoissa, oli materiaalit kuluneita. Laajennusosan pesutilojen ja keittiön pinnat oli uusittu äskettäin.

Kuva 19-22: Osa pinnoista oli hyvässä kunnossa, osa kuluneita

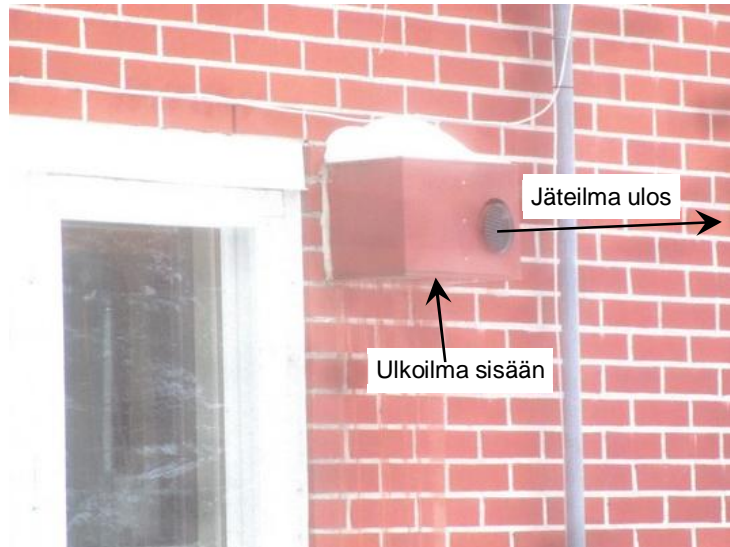
Ilmanvaihto oli puutteellista toimisto-osan valmius- ja toimistohuoneissa tilojen käyttöön nähden. Merkittävimmät talviaikaan todetut puutteet olivat tuloilmapuhaltimen satunnainen toiminta ja valmiushuoneiden huippuimurin toimimattomuus. Koneen ulko- ja jäteilmäsäleikkö sijaitsivat lähekkäin.

**Kuva 24.** Ilmanvaihtokone Parmair Ex. Ulkoilmasäleikkö sijaitsee ulkoseinällä jäteilmasäleikön lähellä.

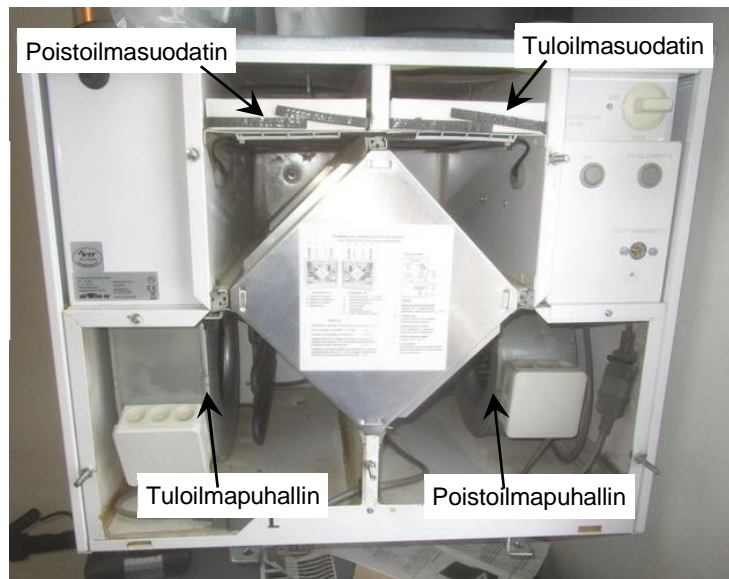
**Kuva 25.** Ilmanvaihtokone Parmair Ex. Näkymä koneen sisään. Tulo- ja poistoilmasuodattimet olivat F7-tasoisia. Tutkimuksen aikana tuloilmapuhaltimessa oli käyntiongelmia lämmöntalteenoton jäätyminenestön takia.

- Ilmanvaihtokoneen Parmair Ex puhaltimien ja säätölaitteiden toiminta selvitetään ja korjataan koneen jatkuvan toiminnan varmistamiseksi. Suositeltu jatkuva käyntiteho on suurin teho 3. Koneen palvelualueella ilmanvaihtoa tehostetaan tarvittaessa ulkoseinien uudempia korvausilmaventtiileitä avaamalla. Jatkossakin suodattimet vaihdetaan vähintään kaksi kertaa vuodessa.

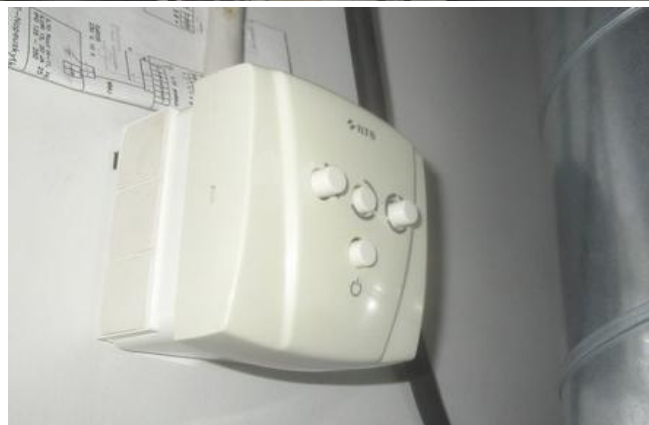
**Kuva 26.** Ilmanvaihtokone Parmair Ex. Konetta käytetään koneen viereen asennetusta käsikytkimestä. Tutkimusten aikana käytössä oli teho 2 (normaali käyttö).

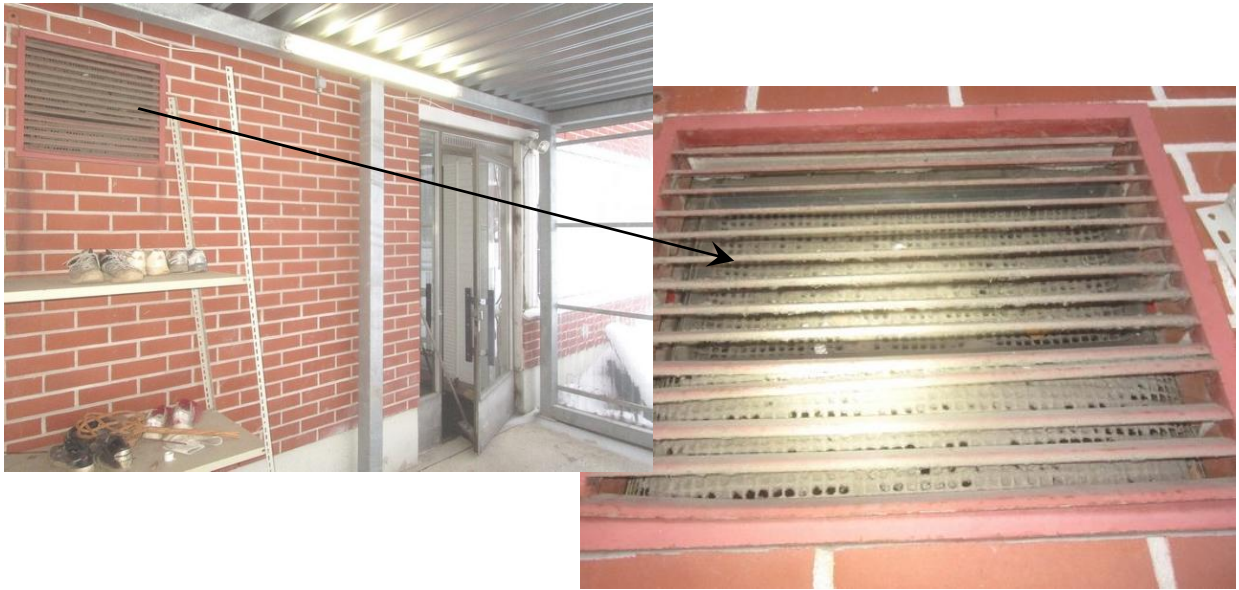
- Ulkoilmasäleikkö: Ulkoseinällä rakennusosien välisessä katoksessa. Ulkoilmaa tulee säleikköön katosrakenteiden raoista. Säleikköön on kertynyt erittäin paljon epäpuhtauksia.
- Tuloilmasuodatin: M5-tasoinen pussisuodatin, jonka suodatinkehyksissä vähäistä ohivuotoa. Suodatinvaihto 2 kertaa vuodessa kiinteistönhoidon toimesta.
- Tuloilmapuhallin: Suorakäyttöinen
- Lämmöntalteenotto: Ei ole
- Lämmityspatteri: Nestekiertoinen, lamellien pölyn määrä vähäinen. Osassa lamelleja on painaumia.
- Jäähdytyspatteri: Ei ole
- Konekotelon sisäpinnat: Kahdessa kohdassa näkyvää pinnoittamatonta mineraalivillaa lämmityspatterin kohdalla. Sisäpintojen pölyn määrä vähäinen.

**Kuvat 28 ja 29.** Tuloilmakone TK01. Ulkoilmasäleikköön on kertynyt erittäin paljon epäpuhtauksia. Säleikkö sijaitsee ulkoseinällä rakennusosien välisessä katoksessa.

- Rakennuksen huippuimureiden toiminta tarkistetaan. Rikkinäiset huippuimurit korjataan.
- Tuloilmakoneen TK01 toimintaa tehostetaan lisäämällä tuloilmapuhaltimen pyörimisnopeutta. Koneen ulkoilmasäleikkö puhdistetaan, jatkossa säleikkö tarkistetaan ja puhdistetaan kerran vuodessa. Tuloilmasuodattimena aletaan käyttää F7-tasosta suodatinta, suodatin vaihdetaan vähintään kaksi kertaa vuodessa. Konekotelon sisäpinnan kaksi mineraalivillaa sisältävää rakoa peitetään.

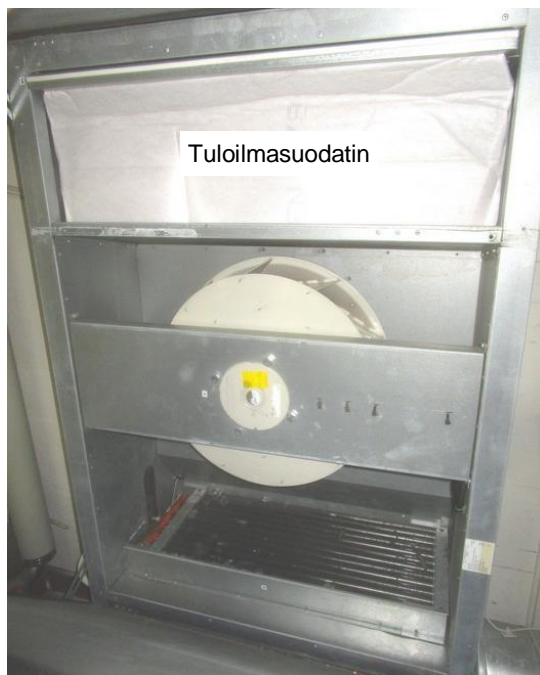
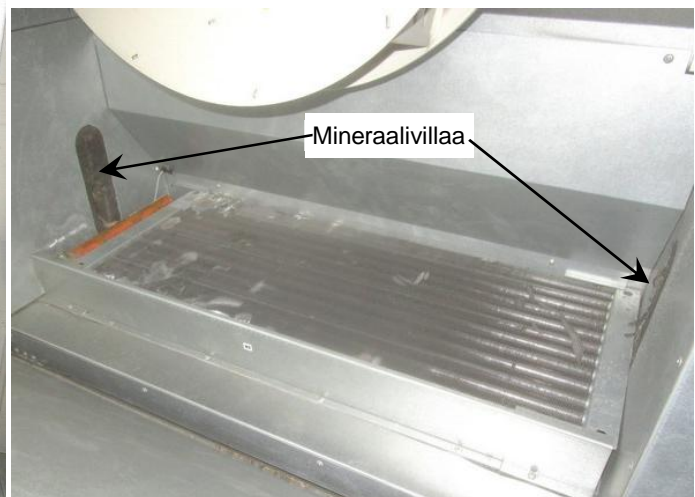
Taukotilassa, keittiössä ja koulutustilassa tuloilmakoneen TK01 puhaltimen pyörimisnopeudeksi on asetettu "hidas" ympärivuorokautisesti. Koneen TK01 ulkoilmäsäleikkö on ollut pitkään puhdistamatta. Koneessa TK01 on M5-tasoinen tuloilmasuodatin. Konekotelon pinnoittamattomasta mineraalivillasta saattaa irrota kuituja tuloilmaan.

**Kuvat 30 ja 31.** Tuloilmakone TK01. Tuloilmasuodattimena oli vaalea M5-tasoinen pussisuodatin. Konekotelon sisäpinnassa lämmityspatterin kohdalla on pinnoittamatonta mineraalivillaa kahdessa kohdassa.

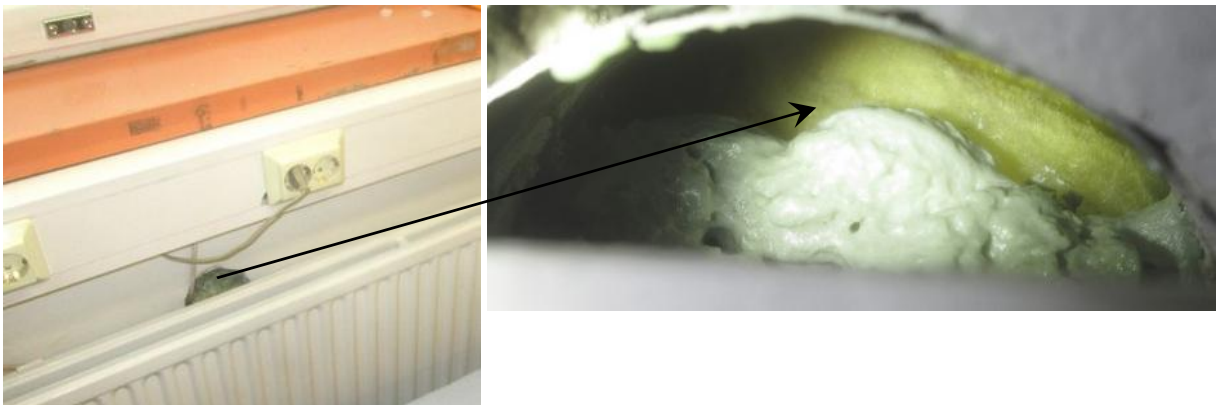
Valmius- ja toimistohuoneiden ulkoseinissä lämpöpattereiden kohdalla on vanhoja korvausilmaventtiileitä, jotka tarkastetuilta osin oli tulpattu. Kuitenkin miehistön valmiushuoneessa 1 todettiin yksi tulppaus puutteelliseksi, koska korvausilma-aukon sisällä oli näkyvissä ulkoseinän mineraalivillaa. Miehistön valmiushuoneessa 1 on koettu vetoa.

**Kuvat 32 ja 33.** Miehistön valmiushuone 1. Mineraalivillaa näkyvissä tulpatuksi tarkoitetussa vanhassa korvausilma-aukossa.

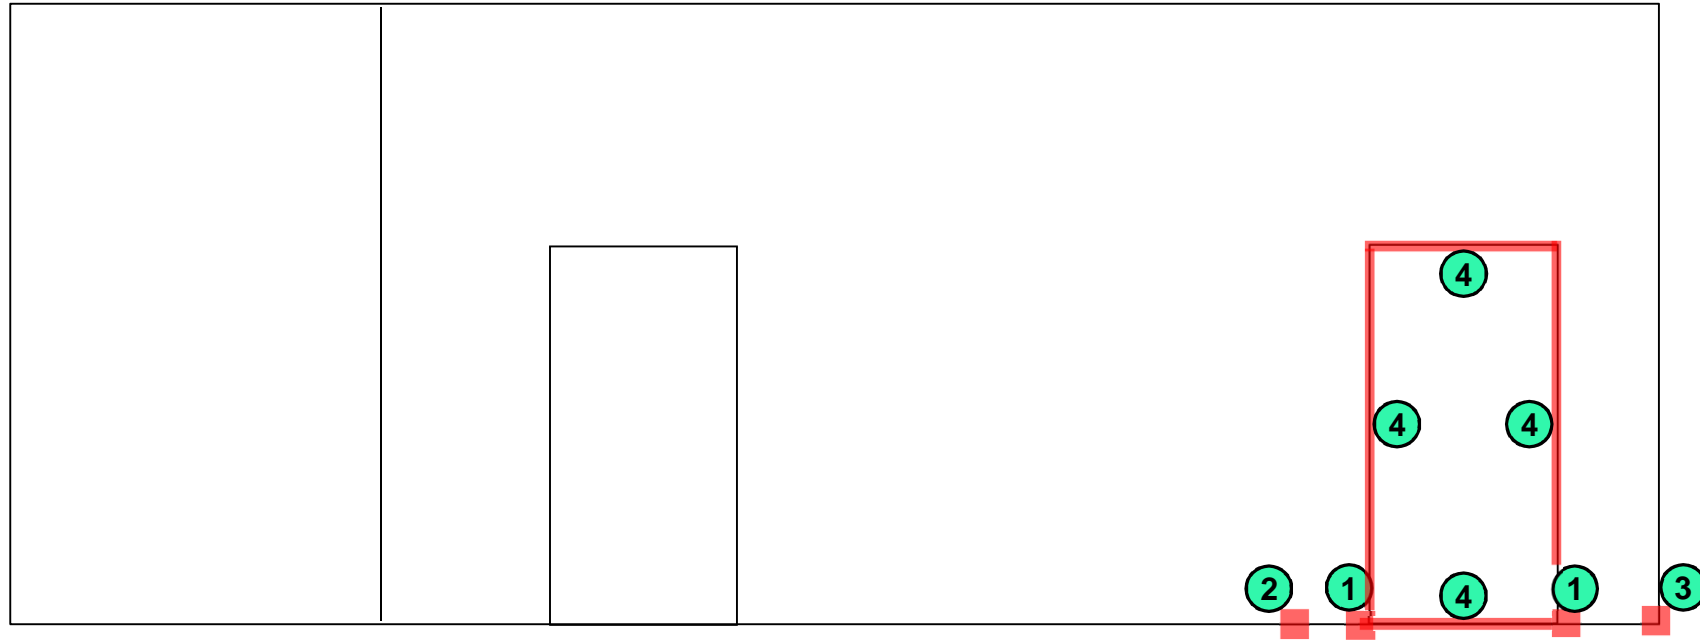
# KORJAAMON JA PALOASEMAN VANHEMMAN SIIVEN VÄLISEINÄN MERKKIAINEKOE 16.01.2019

- ① Oven karmien alanurkat
- ② Betonirakenteen ja tiilimuurauksen liittymä
- ③ Väliseinän nurkkaus
- ④ Oven tiivistys

HUOM! Pannuhuoneen vieressä sijaitsevaan varastuhuoneeseen tuli runsaasti (43 ppm) merkkiainekaasua.

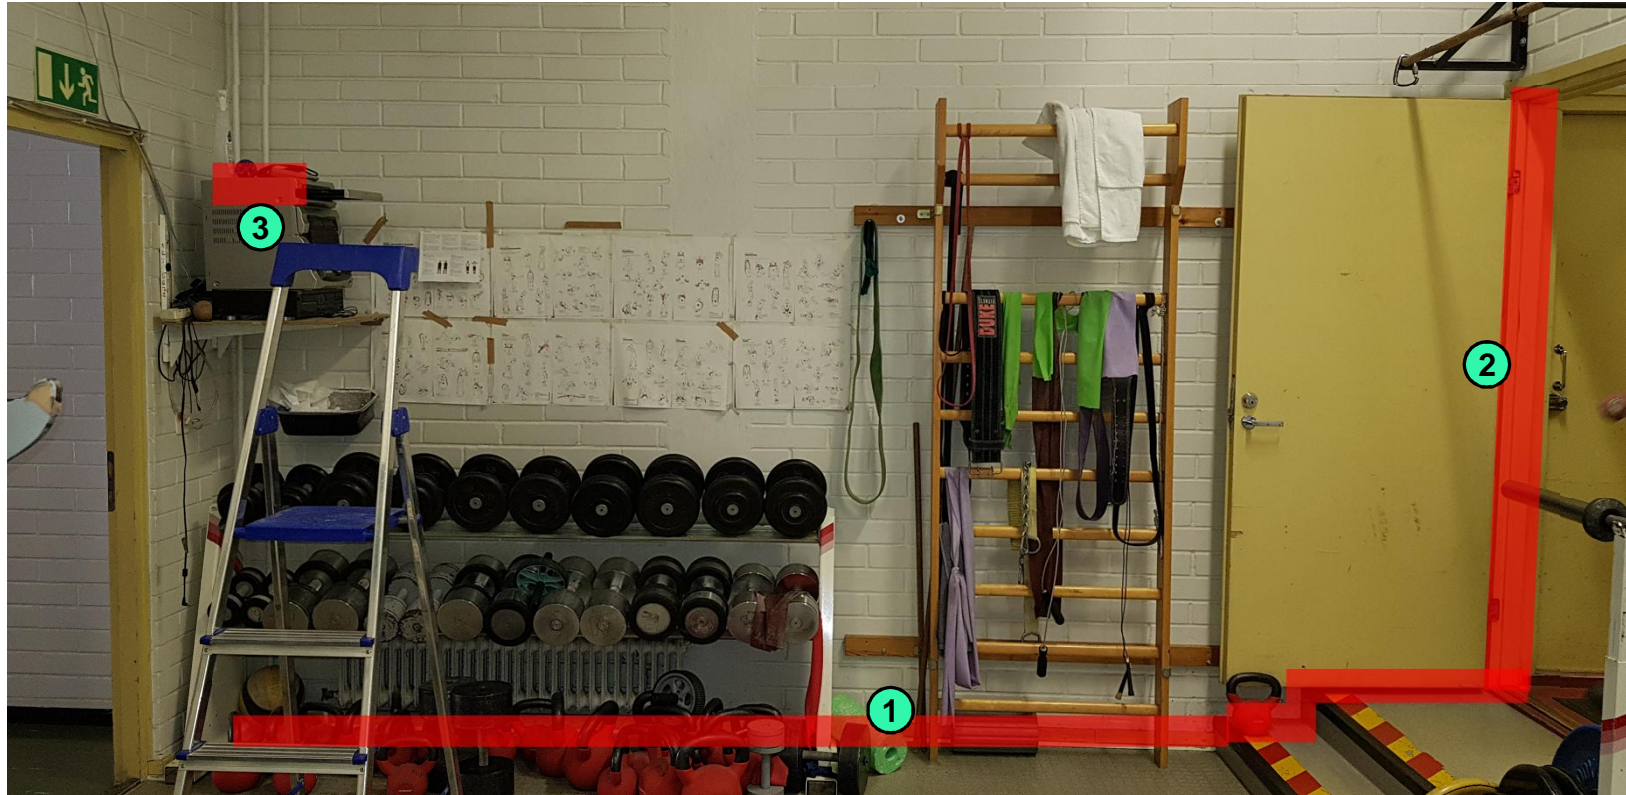
# KORJAAMON JA PALOASEMAN VANHEMMAN SIIVEN VÄLISEINÄN MERKKIAINEKOE 16.01.2019

- ① Seinän ja alapohjan liittymä
- ② Oven karmiliittymä
- ③ Läpivinti

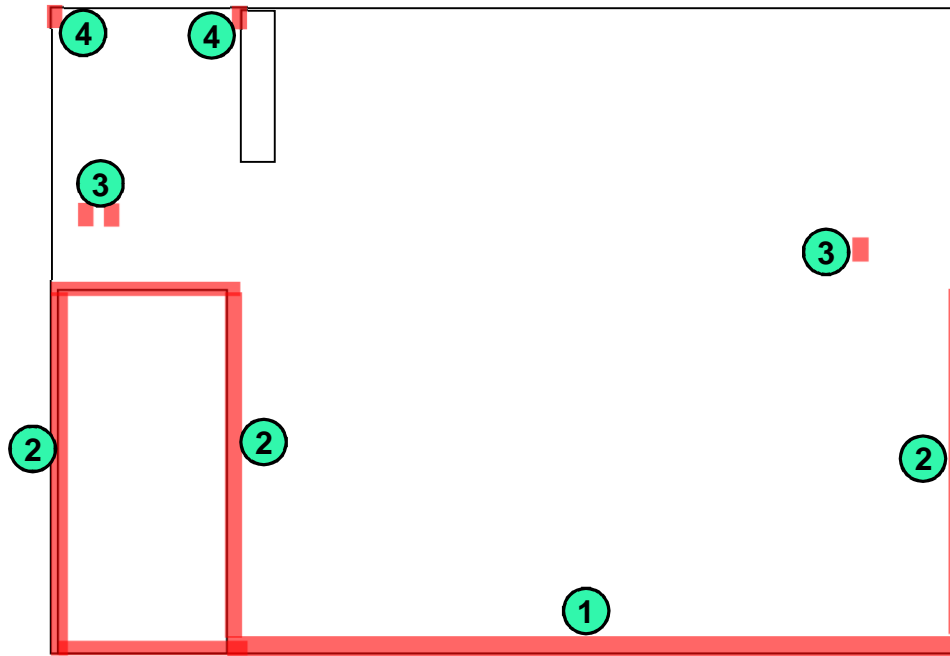
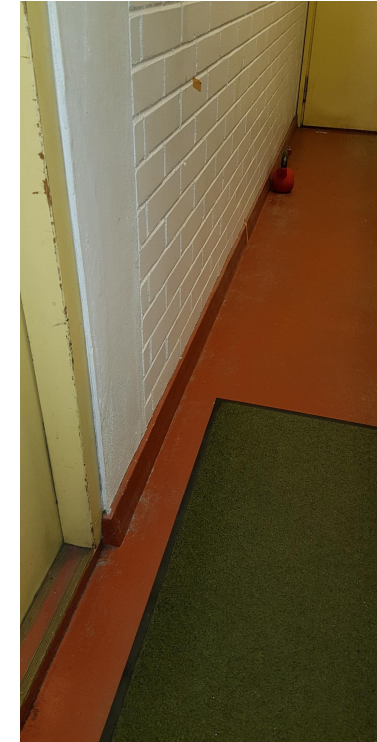
# KORJAAMON JA PALOASEMAN VANHEMMAN SIIVEN VÄLISEINÄN MERKKIAINEKOE 16.01.2019

- ① Seinän ja alapohjan liittymä
- ② Oven karmin ja seinän liittymä
- ③ Lämpivienti
- ④ Seinän ja yläpohjan nurkkaliittymä

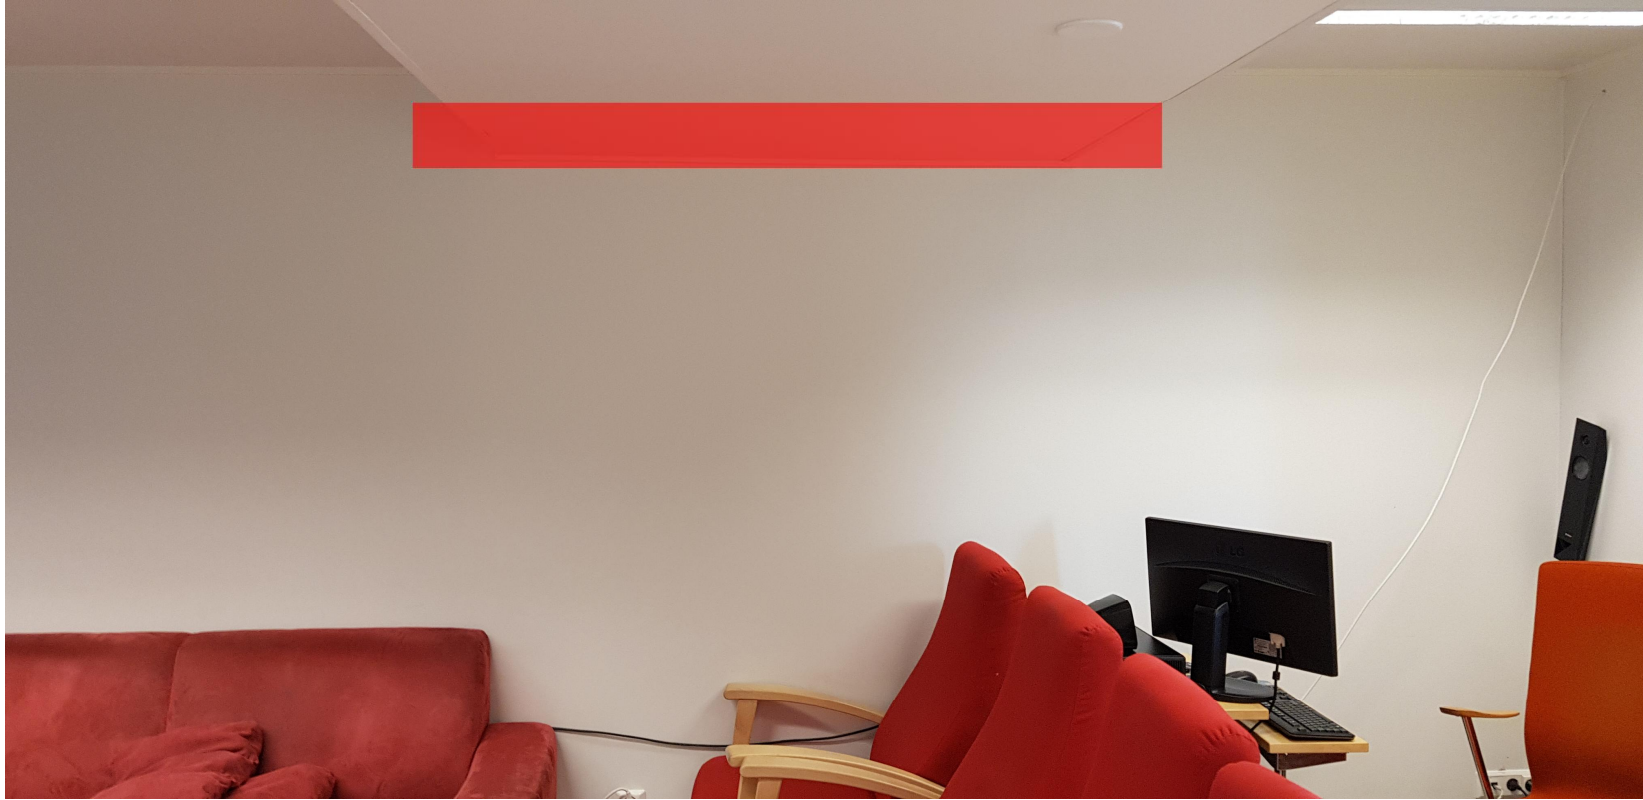
# KORJAAMON JA PALOASEMAN UUDEMMAN SIIVEN VÄLISEINÄN MERKKIAINEKOE 16.01.2019

- 1 Vuoto seinän läpi koteloinnin sisään. Koteloinnin sisällä kaasu kulkeutuu laajalle alueelle .

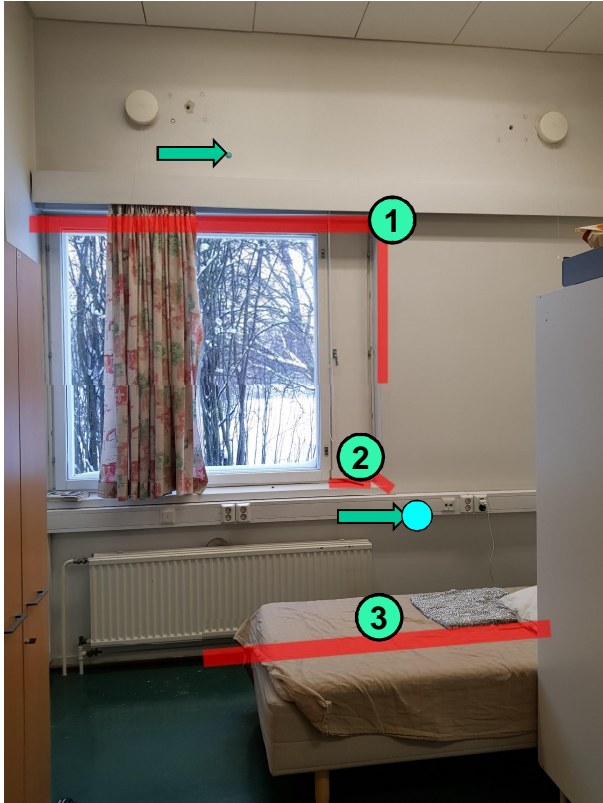
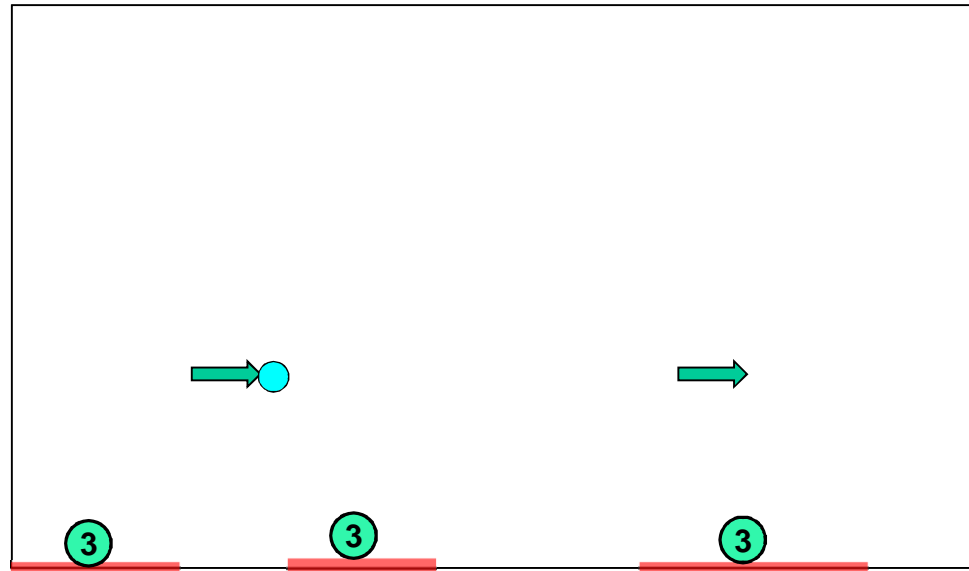
# PALOASEMAN LEPOHUONEEN ULKOSEINÄN MERKKIAINEKOE 16.01.2019

- ① Karmin ja seinän liittymä
- ② Tuuletusikkuna ja ikkunanapenkin/seinän liittymä
- ③ Seinän ja alapohjan liittymä.

- Alapohjan ilmavuotokohdat suositellaan tiivistämään sekä vanhalla että laajennusosalla.
- Vanhan osan ulkoseinän liittymät ja läpiviennit suositellaan tiivistämään ilmatiiviiksi.

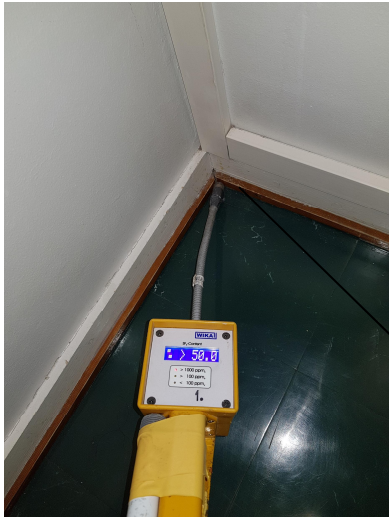
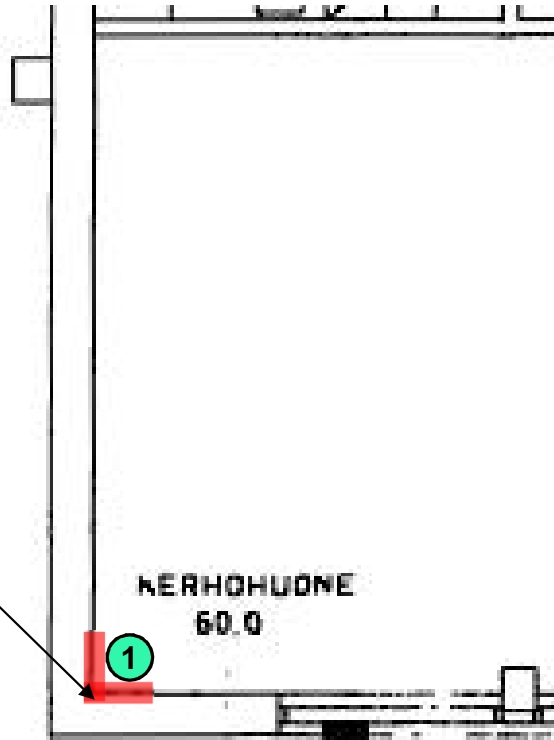
# PALOASEMAN LEPOHUONEEN ALAPOHJAN MERKKIAINEKOE 16.01.2019

- ① Seinän ja alapohjan nurkkaliittymä

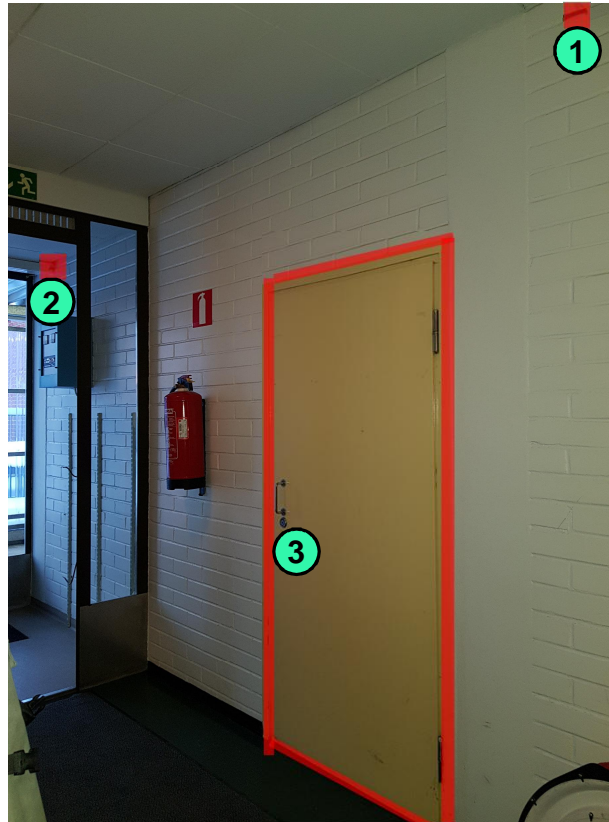
# PALOASEMAN PANNUHUONEEN VÄLISEINÄN MERKKIAINEKOE 16.01.2019

- ① Läpivienti
- ② Tiiliseinän ja betonirakenteen liittymä
- ③ Oven tiiviste ja karmivuoto
