SISÄILMASTO- JA KOSTEUSTEKNINEN KUNTOTUTKIMUS

KARHUKUJA 2, MÄNTSÄLÄ

22501945-012

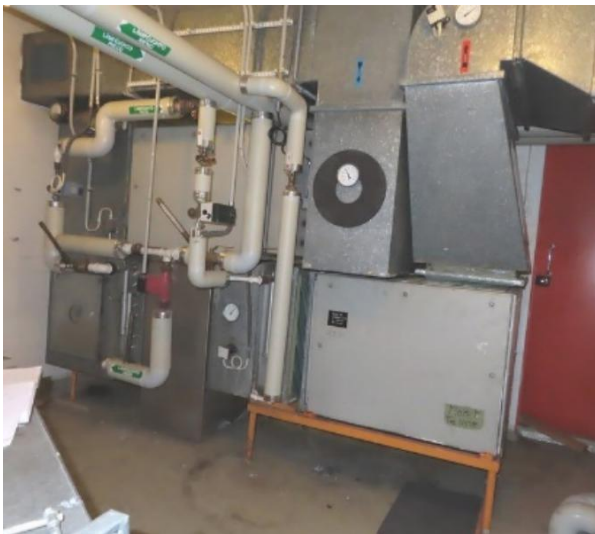
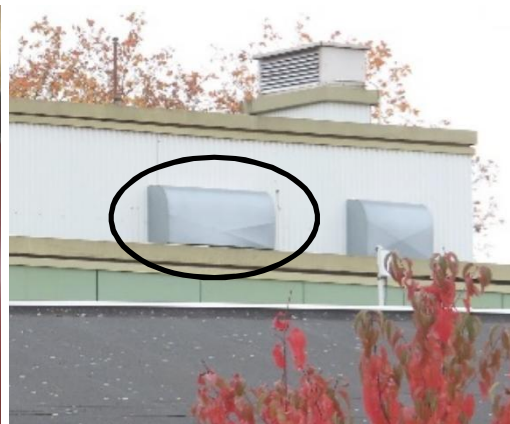
Kuvat 1 ja 2. Ilmanvaihtokone 1TP on todennäköisesti 1960-luvulta. Ulkoilmasäleikön eteen on asennettu erillinen sääsuoja.

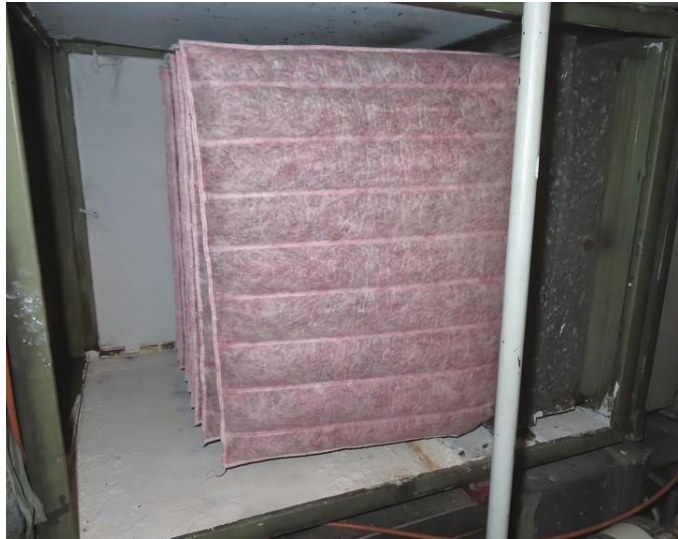
Kuva 3. Tuloilmasuodatin on F7-tasoinen, suodatinkehys oli tiivis.

Konekotelon sisäpintojen pölyn määrä oli vähäinen tuloilmasuodattimen jälkeen. Sisäpintojen äänenvaimennusmateriaali oli pinnoitettu.

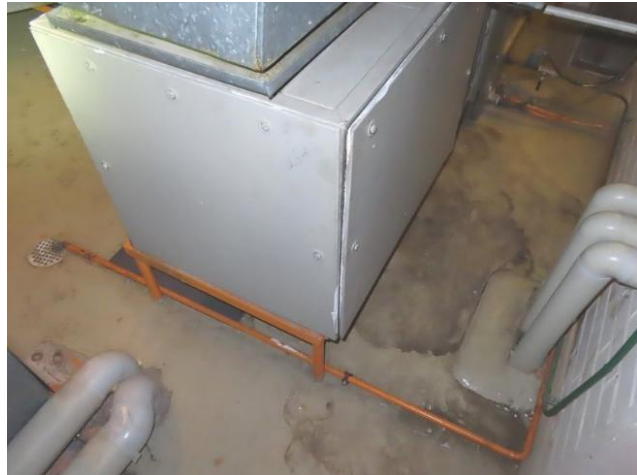
Kuva 4. Kotelo on viemäröity kahden lämmityspatterin välissä. Veden poistoputki on johdettu konehuoneen lattiakaivoon.

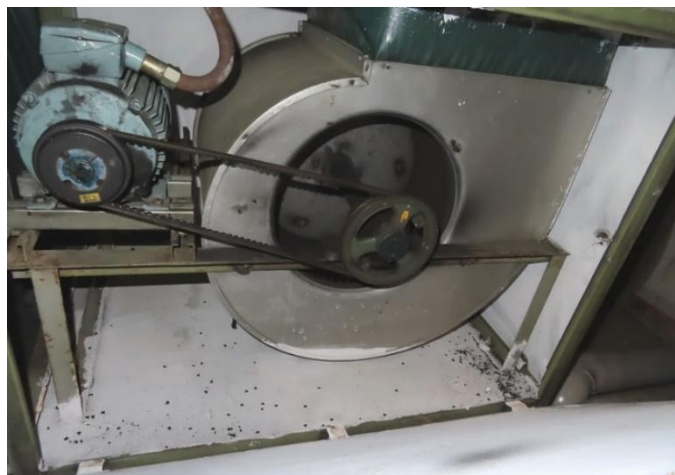
Kuva 5. Tuloilmapuhallin on hihnäkäyttöinen, hihna oli kunnossa. Puhaltimen kohdalla pieniä katkenneen hihnan paloja.

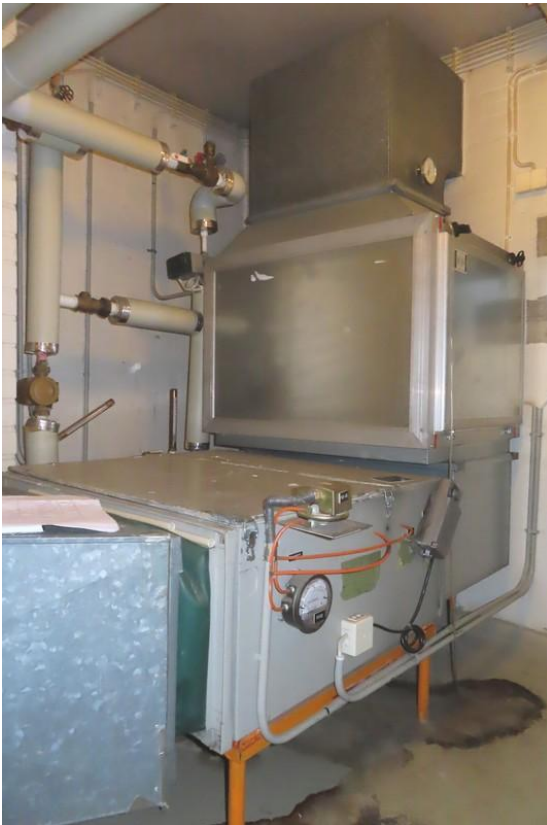
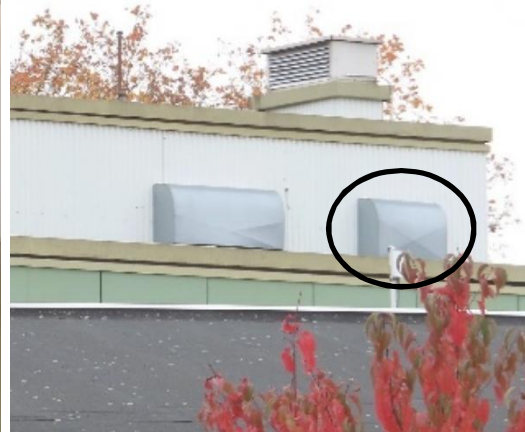
Kuvat 6 ja 7. Ilmanvaihtokone 2TP on todennäköisesti 1960-luvulta. Ulkoilmasäleikön eteen on asennettu erillinen sääsuoja.

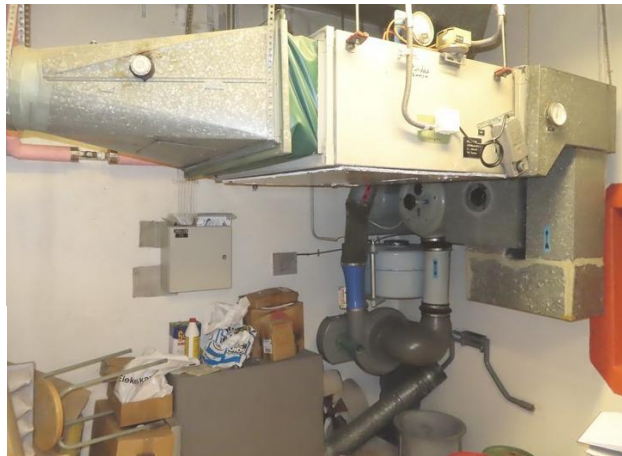
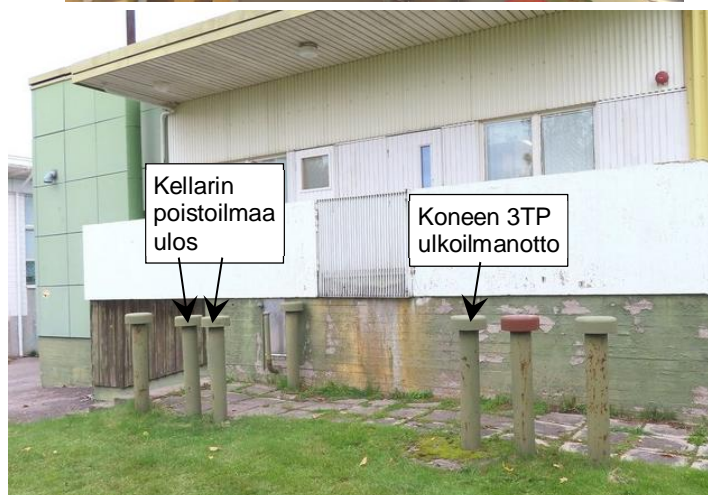
Kuvat 11 ja 12. Ilmanvaihtokone 3TP on todennäköisesti 1960-luvulta. Ulkoilma otetaan koneelle pihalla olevasta imuputkesta, jossa on hattu. Ulkoilmanoton lähellä on putkia, joista kellarin teknisten tilojen poistoilmaa puhalletaan ulos.

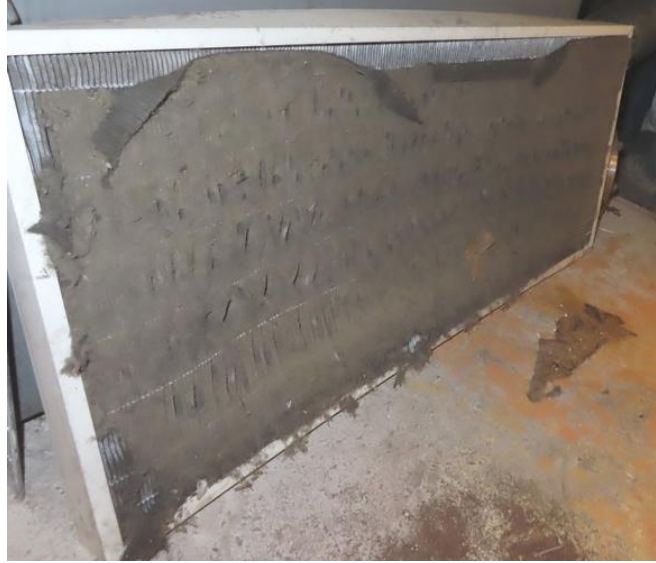
Kuva 13. Tuloilmasuodatin on F7-tasoinen, suodatinkehyksessä oli ohivuotoa. Suodatin oli erittäin likainen.

- Ilmanvaihtokoneiden käyntiajat tarkistetaan. Koneita käytetään ympärivuorokautisesti.
- Tuloilmasuodattimet vaihdetaan vähintään kaksi kertaa vuodessa. Koneen 3TP tuloilmasuodatin vaihdetaan heti.

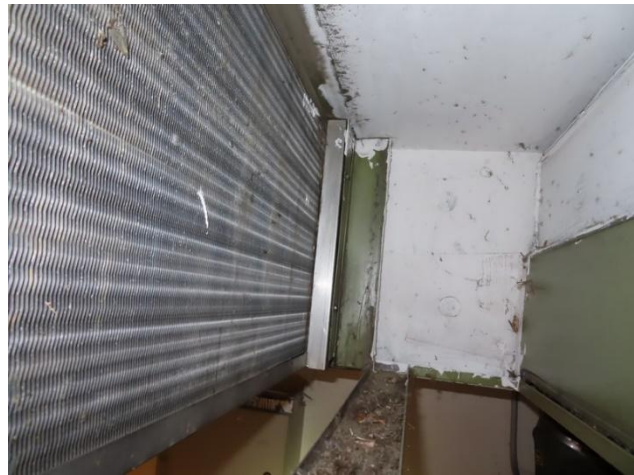
Kuva 14. Lämmityspatterissa oli jonkin verran hyönteisjäämiä.

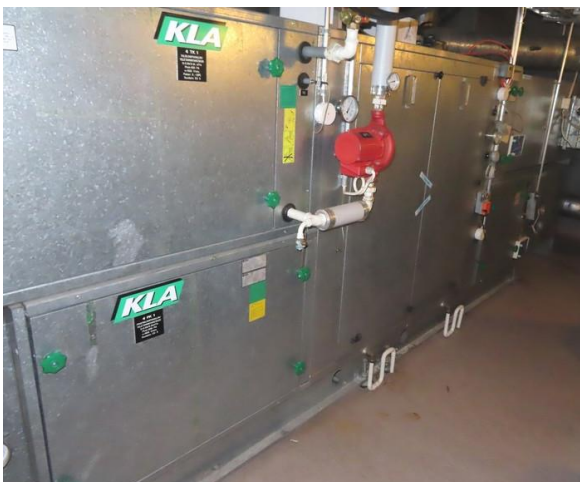
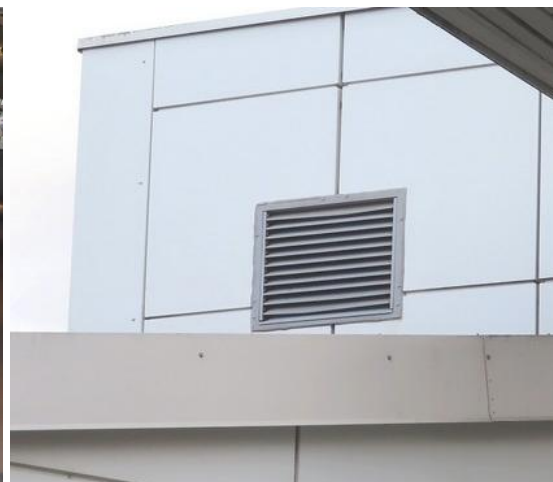
Kuvat 16 ja 17. Ilmanvaihtokone 4TK1 on vuodelta 1991. Ulkoilmasäleikkö on ns. vakiosäleikkö ilman erillistä sääsuojaa.

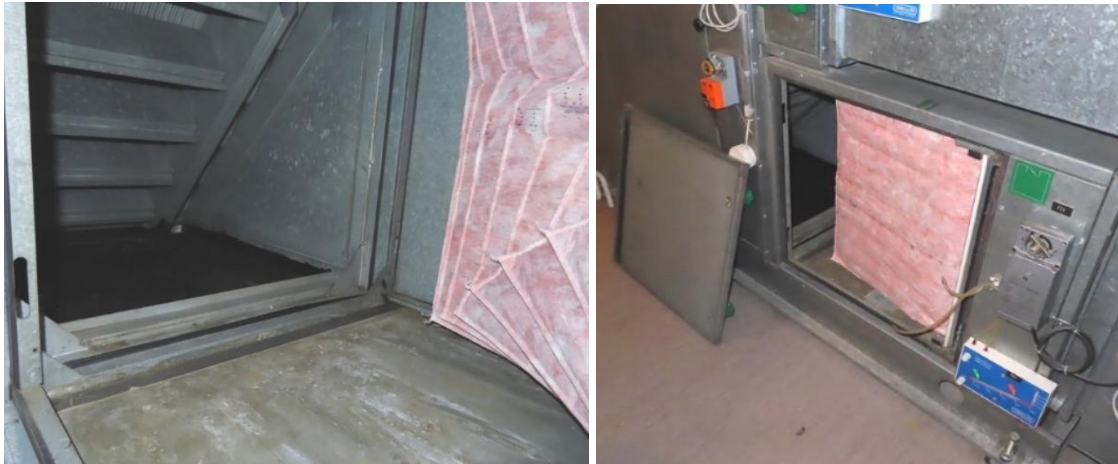
Kuvat 18 ja 19. Tuloilmasuodatin oli F7-tasoinen, suodatinkehys oli tiivis. Suodatinosan pohjalla oli kuivuneita kosteusjälkiä. Konekotelon sisäpintojen pölyn määrä oli vähäinen tuloilmasuodattimen jälkeen, sisäpinnoilla ei ollut mineraalivillaa.

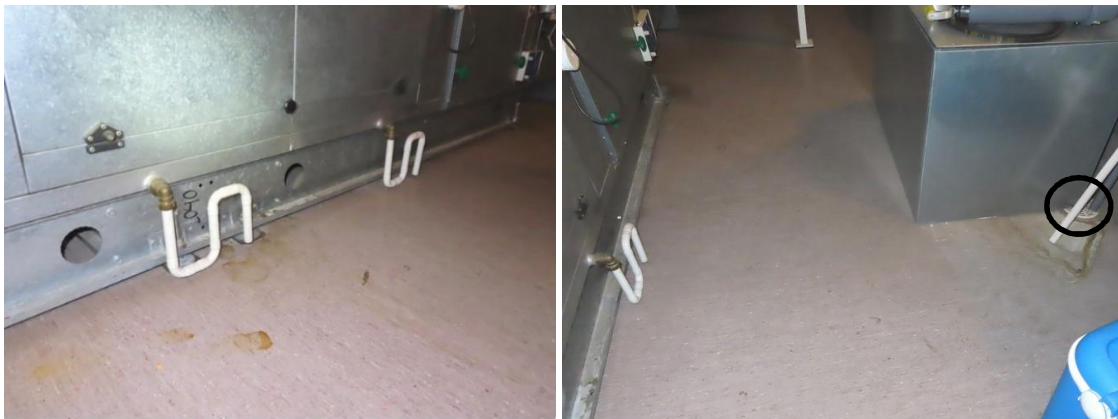
Kuvat 20 ja 21. Levylämmöntalteenottolaite on viemäröity, mutta veden poistoputket johtavat veden konehuoneen lattialle koneen viereen. Lattiakaivo on noin 1,5 metrin etäisyydellä.

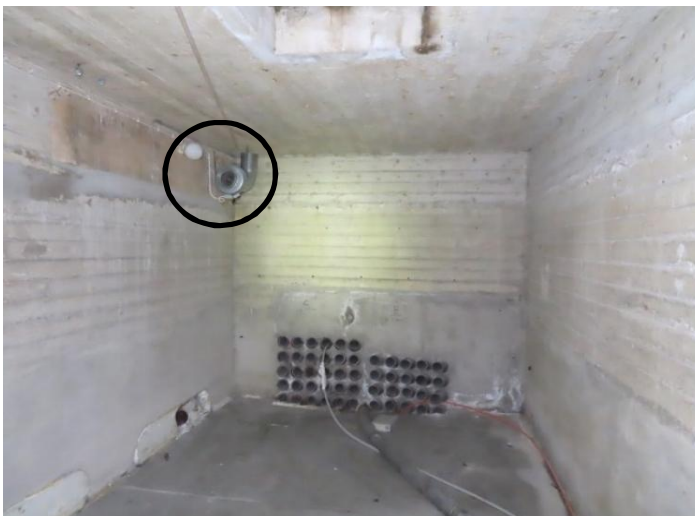
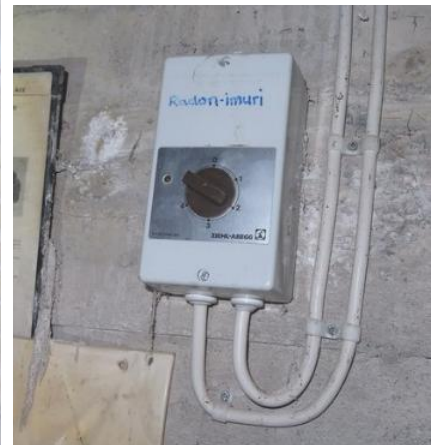
Kuvat 25 ja 26. Vanhan osan tilassa 027 on radon-imuri, jota käytetään tilassa olevasta käsikytkimestä.

- Tilan 027 radon-imurin toimintaa tehostetaan asettamalla imuri teholle 4 tai 5.

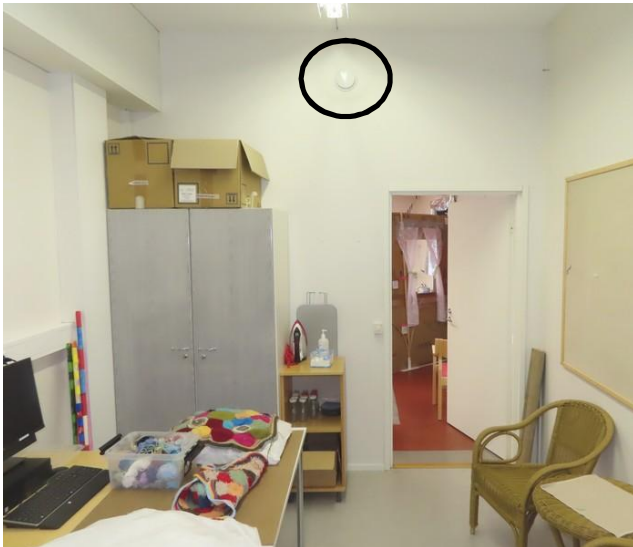
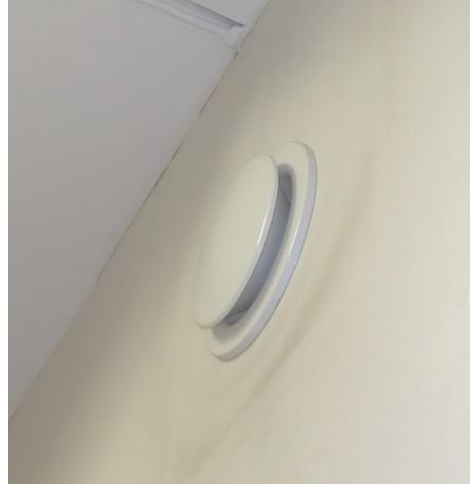
Vanhan osan 1. kerroksessa tilan 101 viereisen toimistohuoneen tuloilmalaitteena toimii URH-venttiili, joka on suunniteltu poistoilmaventtiiliksi. Tällä hetkellä URH-venttiilin kautta toimistohuoneeseen tuleva tuloilma ei kulkeudu työpisteisiin. (ks. valokuvat)

Kuvat 27 ja 28. Vanha osa. Tilan 101 vierisessä toimistohuoneessa tuloilmalaitteena toimii poistoilmaventtiiliksi suunniteltu URH-venttiili. Tuloilma ei kulkeudu työpisteisiin.

- Tilaan 029 asennetaan tarpeen mukainen koneellinen tulo- ja poistoilmavaihto.
- Tilan 101 viereisen toimistohuoneen tuloilmakanavaan asennetaan tuloilmalaite, josta tuloilma suunnataan riittävän pitkälle kohti työpisteitä. Tilaan 101 asennetaan poistoilmakanava ja poistoilmaventtiili.

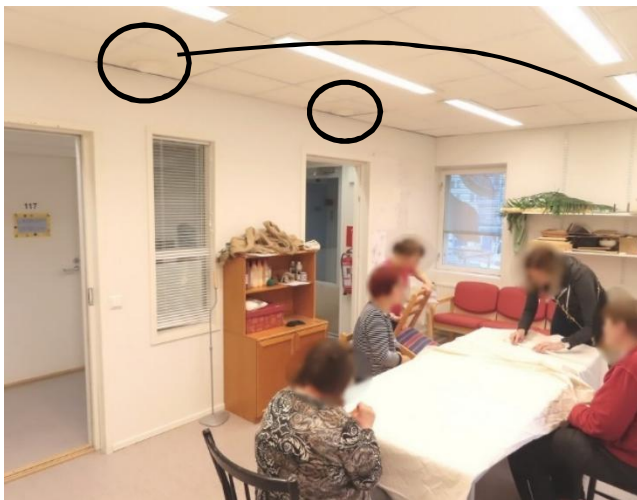
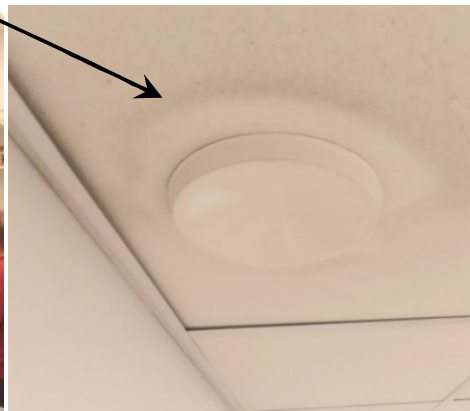
Vanhan osan 1. kerroksessa tilan 127 molemmat tuloilmaventtiilit olivat täysin kiinni, jolloin tilaan ei tule tuloilmaa. Tilan poistoilmaventtiili oli auki. Tilaa käytetään säännöllisesti. (ks. valokuvat)

Kuvat 29 ja 30. Vanha osa. Tilaan 127 ei tule tuloilmaa, koska molemmat tuloilmaventtiilit olivat täysin kiinni. Tilaa käytetään säännöllisesti.

- Tilan 127 kiinni olevat tuloilmaventtiilit avataan.
- Tilojen 029, 101 ja 127 edellä kuvattujen ilmanvaihtokorjausten jälkeen suositellaan, että rakennusosan tilakohtaiset tulo- ja poistoilmavirrat tasapainotetaan vastaamaan toisiaan. Mitatut tuloilmavirrat olivat hyvällä tasolla, joten tasapainotuksessa ei pääosin suositella tuloilmavirtojen pienentämistä.

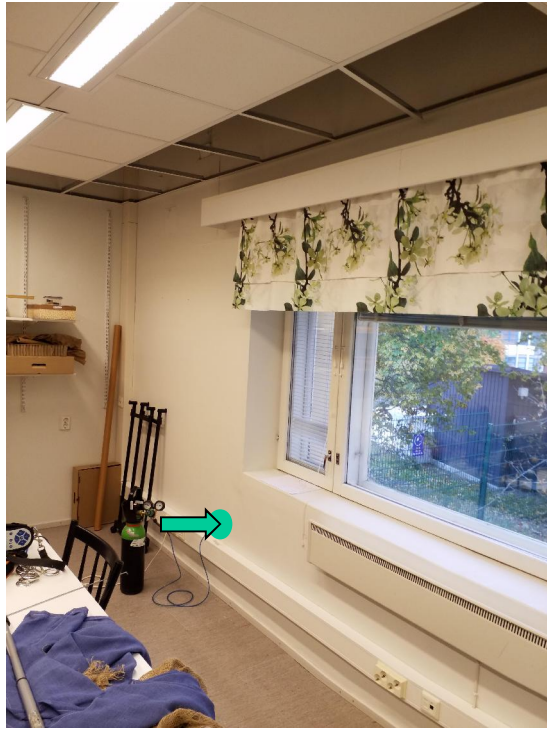
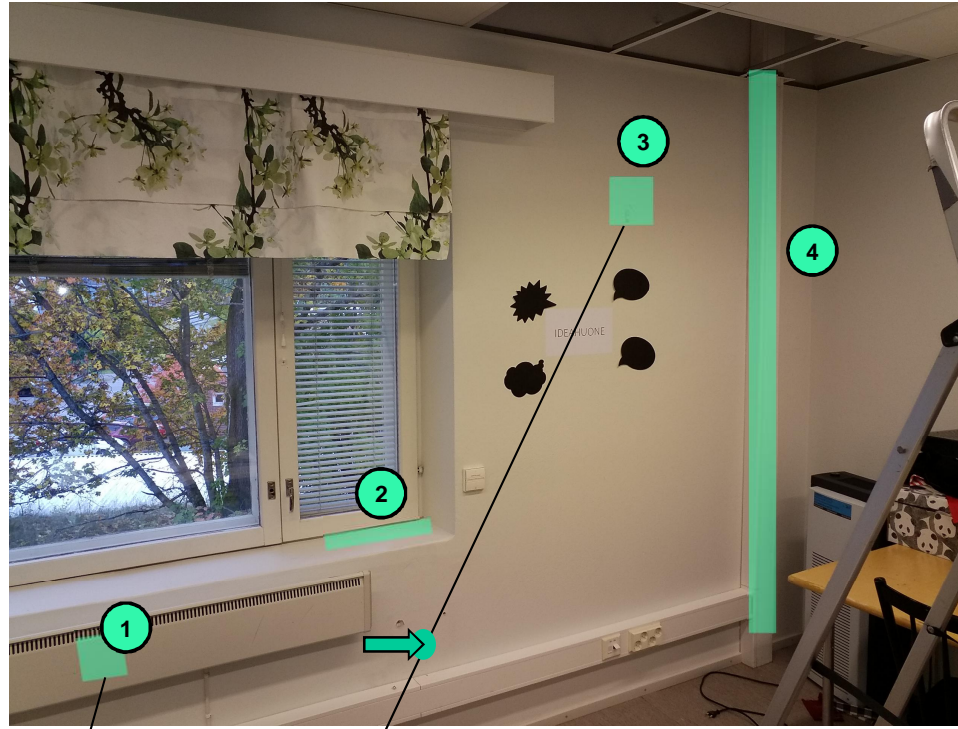
ULKOSEINÄRAKENTEIDEN MERKKIAINEKOE, TILASSA 127, 1.10.2019

Vanhan osan ulkoseinään tehtiin tilassa 127 merkkiainekoe, jossa havaittiin ilmavuotoja ulkoseinän liittymissä ikkunoihin, seinän halkeamassa ja reiässä sekä seinän kotelorakenteessa.

Seinän halkeama
-

- tiivistetään ulkoseinien ikkunaliittymät ja muut ilmavuotokohdat niissä tiloissa, joissa on koettu sisäilman laadun heikentymistä.

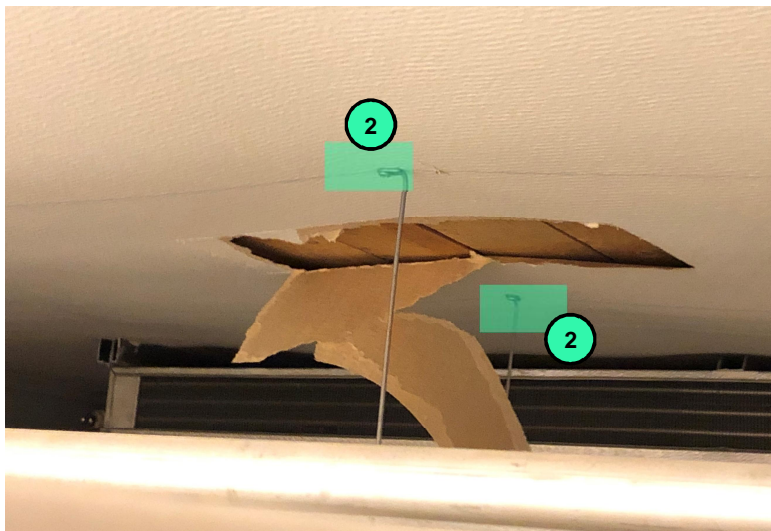
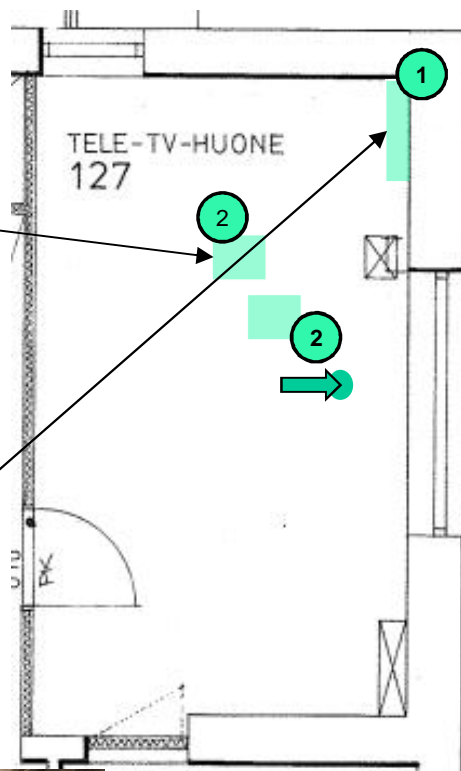
YLÄPOHJARAKENTEIDEN MERKKIAINEKOE, TILASSA 127, 1.10.2019

- 1 Yläpohjan ja ulkoseinän liittymä
- 2 Lasketun katon kannattimen kiinnitys

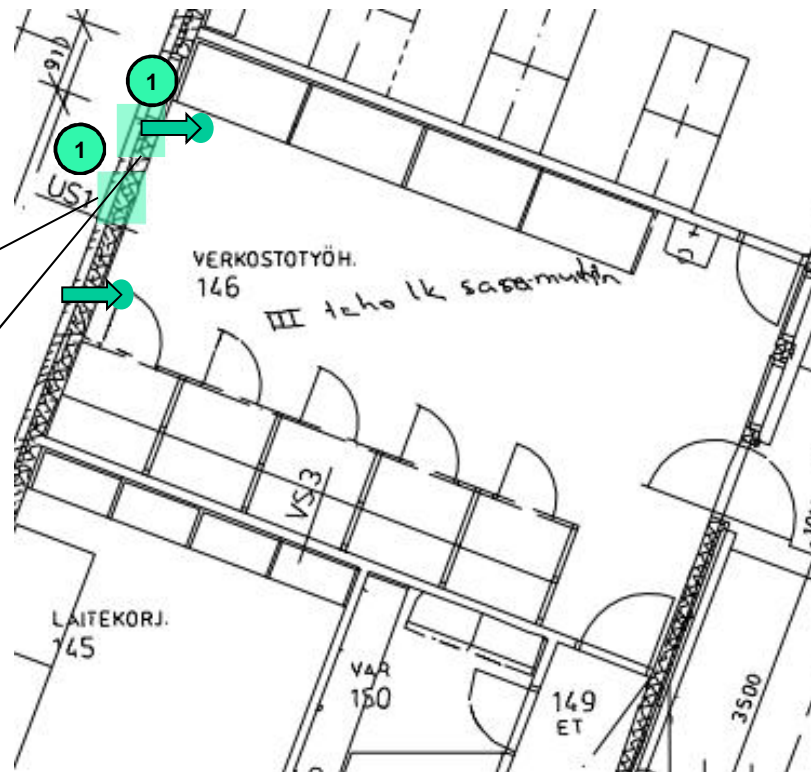
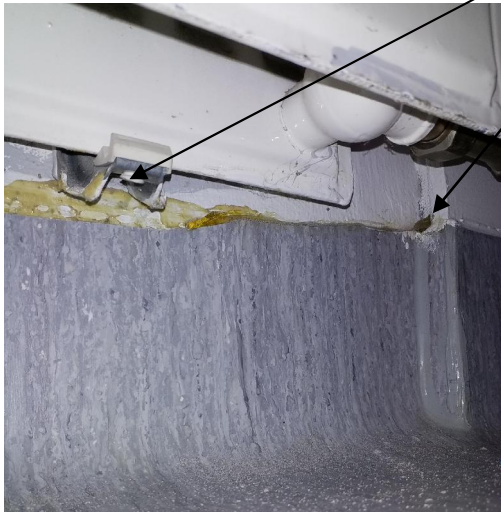
ALAPOHJARAKENTEIDEN MERKKIAINEKOE, TILASSA 146, 1.10.2019

Alapohjarakenteeseen tehtiin ilmatiiviykskoje tilassa 146. Tilassa havaittiin paikallista ilmavuotoa ulkoseinän ja alapohjan liittymässä muovimaton ylösnoston yläreunassa.

- 1 Lattian ja seinän liittymä

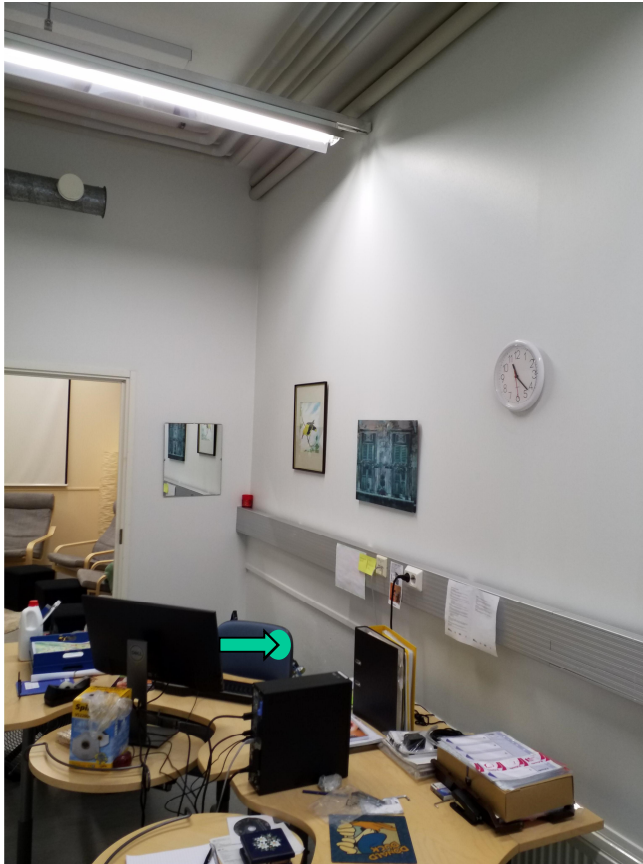
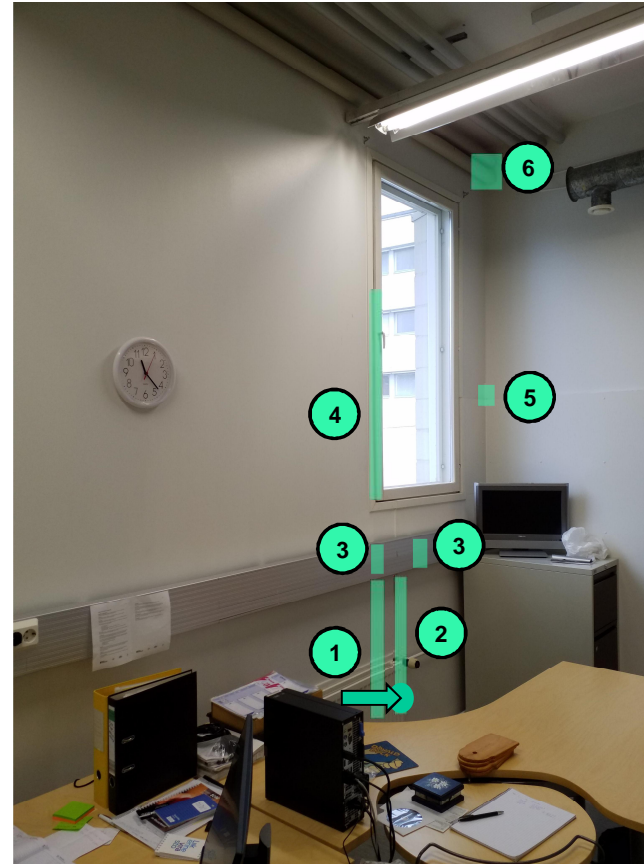
ULKOSEINÄRAKENTEIDEN MERKKIAINEKOE, TILASSA 146, 1.10.2019

Merkitäinekoe tehtiin uuden osan tilan 146 ulkoseinärakenteeseen. Ulkoseinärakenteen lämmöneristekerroksesta todettiin ilmavuotoja merkkiainekokeella. Ilmavuoto kohtia oli ulkoseinän liittymissä ikkunoihin, ulkoseinän halkeamassa, rakennuslevyn saumassa, sähkökourun kannakkeissa, ulko- ja väliseinän liittymässä ja putkiläpivienneissä.

1 Ulkoseinän halkeama
-

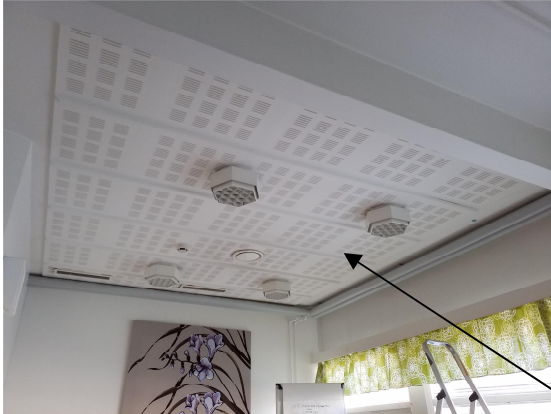
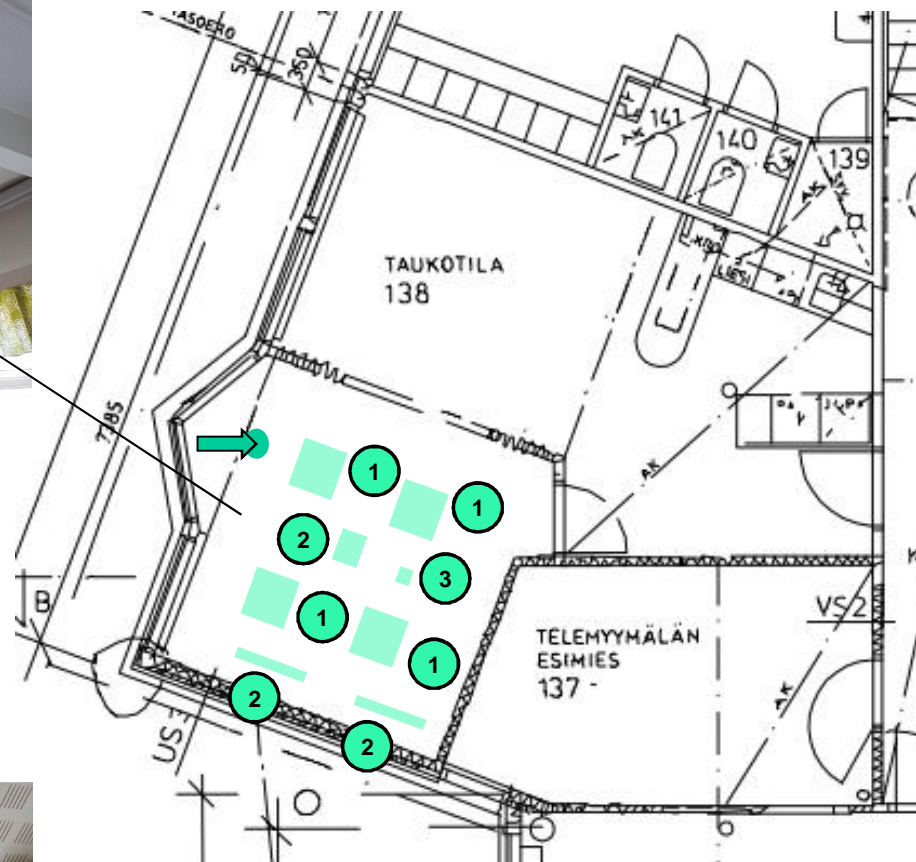
YLÄPOHJARAKENTEIDEN MERKKIAINEKOE, TILASSA 138, 1.10.2019

- 1 Valaisin
- 2 Tulo- ja poistoilmaventtiilit
- 3 Palovaroitin
