SISÄILMASTO- JA KOSTEUSTEKNINEN KUNTOTUTKIMUS

TERVEYSKESKUS

KIVISTÖNTIE 14, MÄNTSÄLÄ

22501945-008

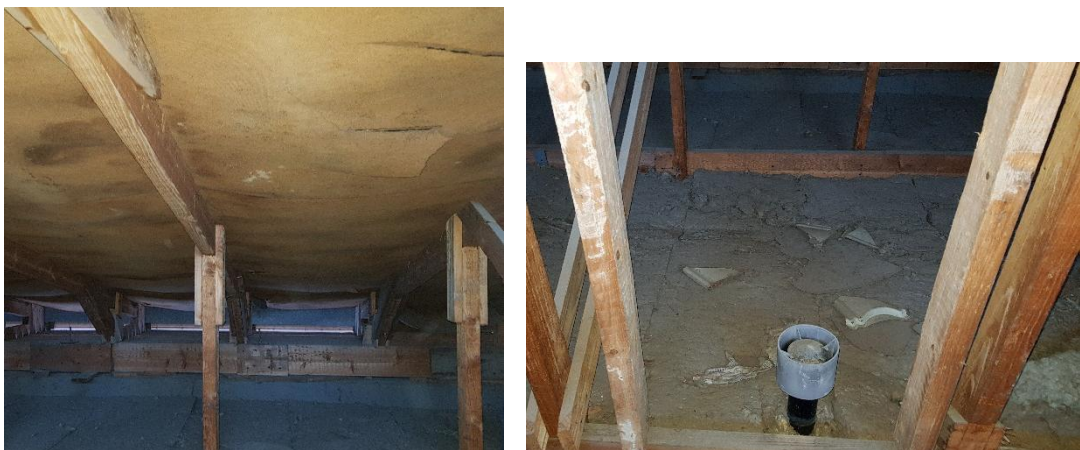
Yläpohjarakennetta tutkittiin aistivaraisesti yläpohjan tuuletustilan kautta. Ruodelaudoituksen alapuolisessa rakennuspahvissa oli runsaasti kosteusvauriojälkiä. Myös kantavissa puurakenteissa oli paikoittain kosteuden aiheuttamaa tummentumaa,

Kuva 1-2: Yläpohjarakenteen pahvissa oli nähtävillä kosteusvauriojälkiä. Eristeen päällä oli roskia.

mutta ne eivät heikennä kantavuutta. Yläpohjatilan eristekerroksen päällä oli paikoitellen roskia.

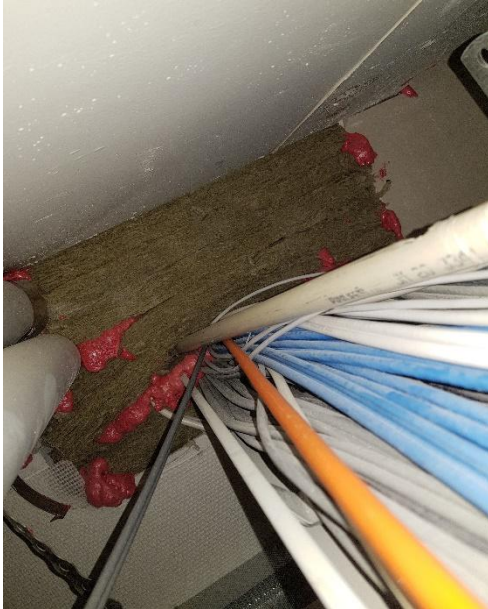
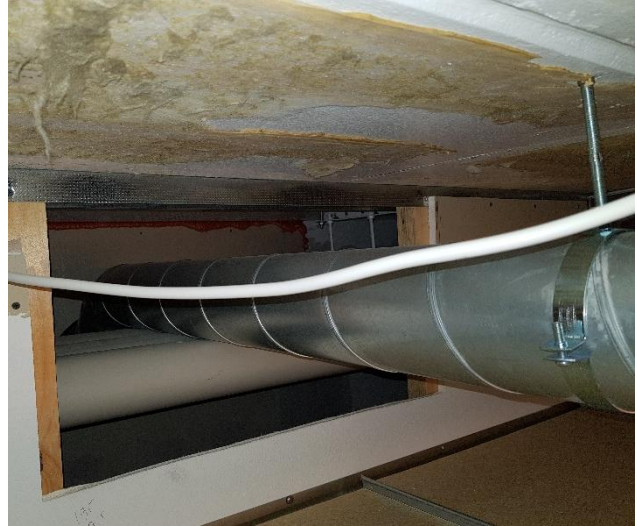
Molempien tutkittujen näytteiden toisen rinnakkaisnäytteen mineraalikuitupitoisuudet ylittivät toimenpiderajan.

Tutkittujen tilojen alakattojen yläpuolella havaittiin suojaamatonta mineraalivillaa läpivienneissä.

Kuva 3-4: Läpiviennit oli tilkitty mineraalivillalla ja yläpohjalaatassa oli vanhan liimatun villalevyn jäämiä. Käytävän ja toimistotilan väliillä on selkeä ilmayhteys alakaton yläpuolella.

- Alakattojen yläpuoliset mineraalivillat suositellaan poistamaan tai peittämään ilmatiivisti.
- Tuloilmalaitteiden ääneneristysmateriaalit suositellaan tarkastamaan ja vaihtamaan tarvittaessa esim. polyesterimateriaaliksi.
- ilmanvaihto suositellaan tasapainoittamaan paine-eromittareita hyödyntäen siten, että sisäilma pysyy kaikkina vuorokauden aikoina keskimäärin 0...2 Pascalia alipaineisena ulkoilmaan verrattuna.

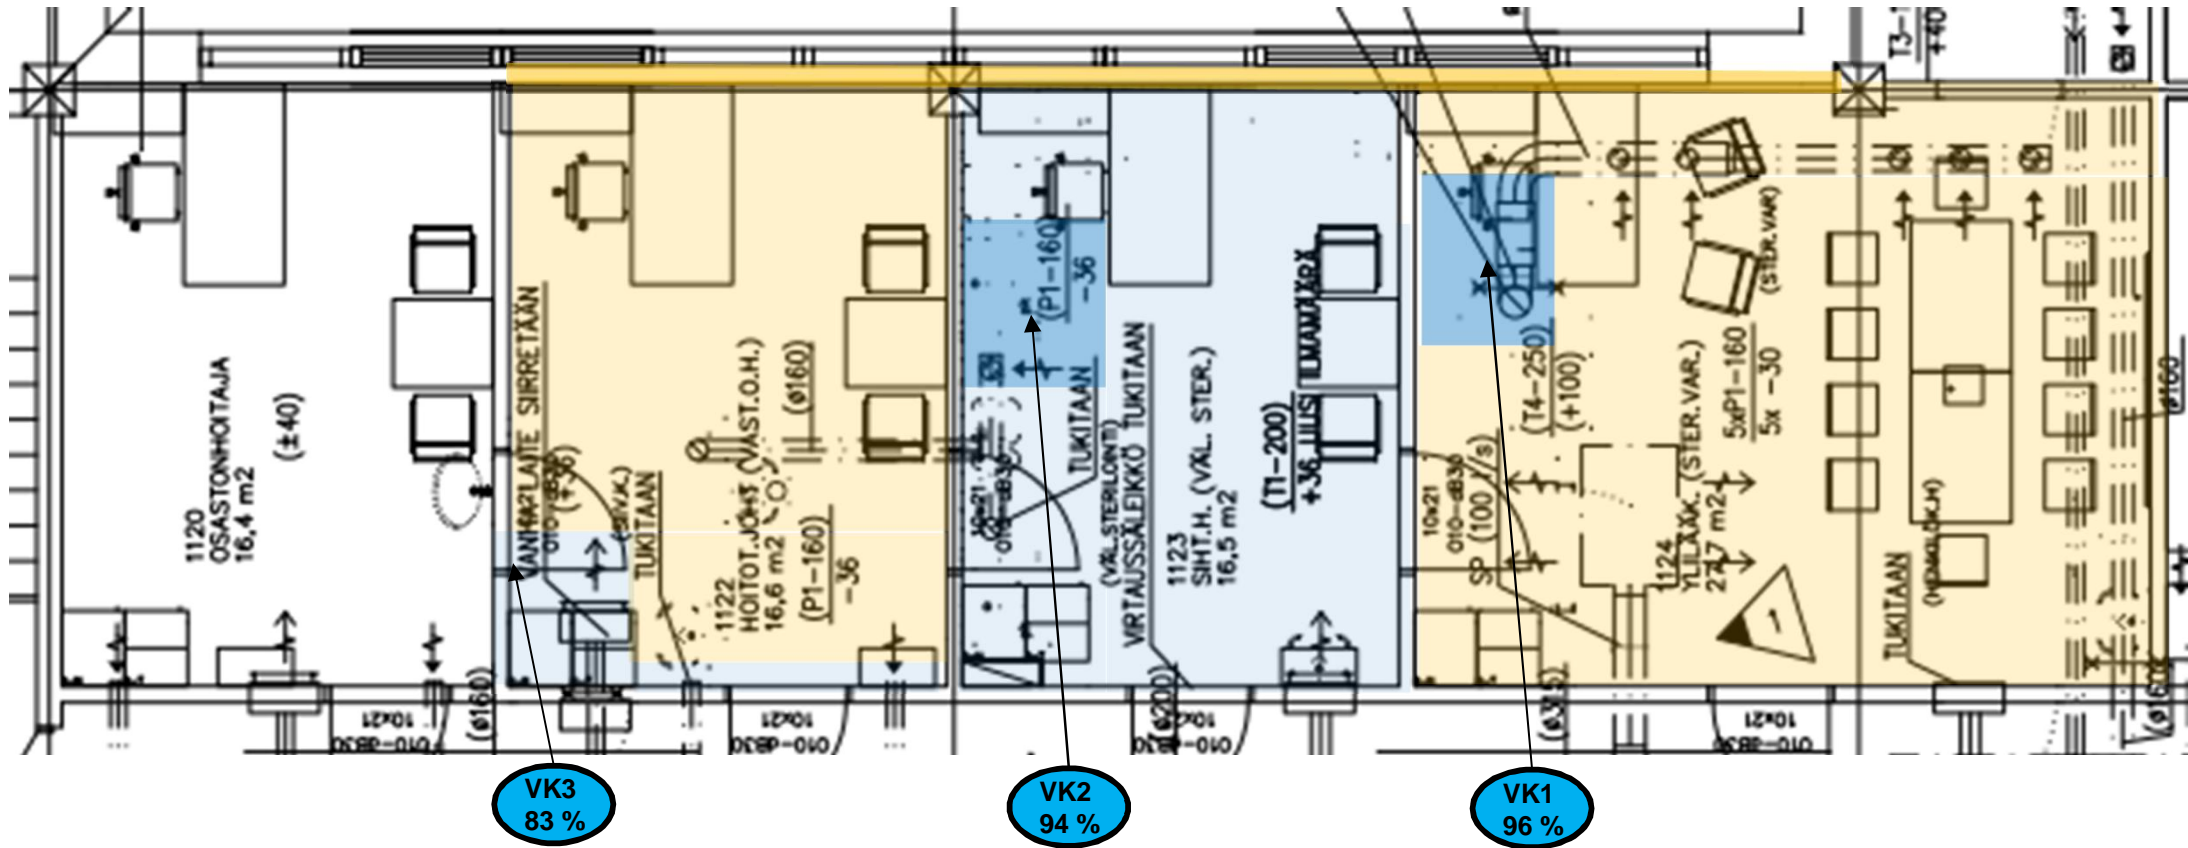
KOSTEUSKARTOITUS 2.1.2019

Tutkittavien tilojen lattioiden eli alapohjien kosteutta arvioitiin tutkimusalueella pintakosteudenilmaisimella, jonka perusteella lattiassa oli paikallisia kohonneita kosteuskorjauksia. Tutkituissa tiloissa alapohjan päällystemateriaalina on muovimatto. Alapohjan suhteellinen kosteus muovimaton alla tarkastettiin viiltokosteusmittauksella tiloissa 1122-1124. Muovimatto on ollut viiltokosteusmittauksessa tehtyjen havaintojen mukaan lujasti kiinni lattiassa, eikä aistinvaraisesti havaittu sen liima- ja tasoiteaineiden hajoamista. Alapohjarakenteen suhteellinen kosteus lattiapinnoitteen alla oli koholla kaikissa tiloissa: 1123 (RH 94 %), 1124 (RH 96 %) ja 1122 (RH 83 %).

Alapohjalaatassa oleva tiivis lattiapinnoite, muovimatto, estää kosteuden haihtumisen sisäilmaan. Kosteus pääsee kerääntymään tiiviin lattiapinnoitteen alapintaan. Kosteiden paikkojen mitatut suhteellisten kosteuden arvot ylittävät muovimattopinnoitteen kriittisen

kosteusarvon. Pintakosteuskartoituksen perusteella voidaan olettaa, että alapohjan kohonneet kosteudet ovat paikallisia.

- Tiloissa 1122 - 1124 kosteaksi todetuilla alueilla tulee irrottaa lattiapäällyste puhtaaseen betonipintaan asti, kuivattamaan rakenne ja pinnoittamaan uudelleen. Pitkällä tähtäimellä muovimatto ei kuitenkaan ole suositeltava lattiapinnoite alapohjarakenteeseen, jossa on todettu kohonnutta suhteellista kosteutta. Sen vuoksi suositellaan vaihtamaan lattiapinnoite vesihöyryäläpäisempään materiaaliin, esim. keraamiseen laattaan.
- Alapohjan ilmavuotokohdat suositellaan tiivistämään. Tiivistyksien toteutus edellyttää asiaan perehtyneen asiantuntijan laatimaa korjaussuunnitelmaa.

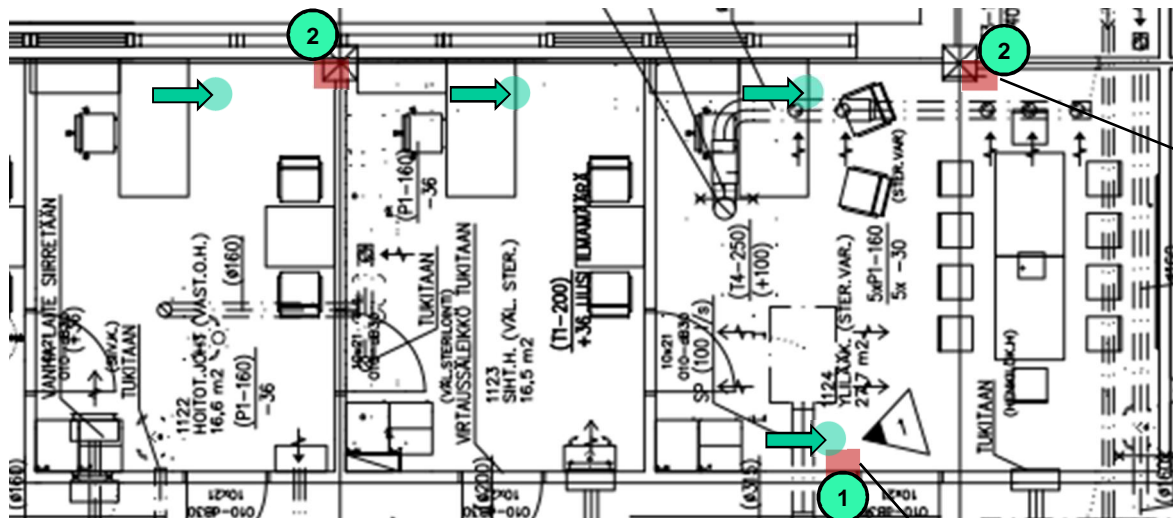
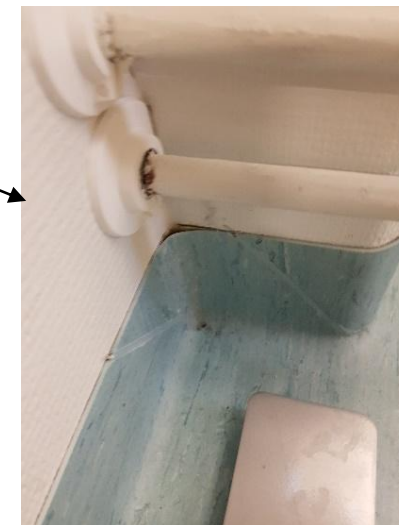
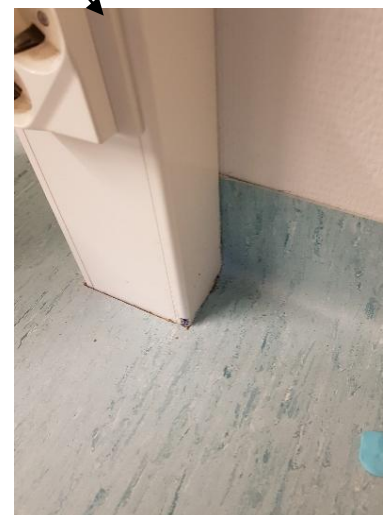
TILOJEN 1122, 1123 ja 1124 ALAPOHJAN MERKKIAINETUTKIMUS 3.1.2019

Alapohjan merkkiainekaasukokeessa havaittiin ilmapuotokohtia pilareiden ja alapohjan liittymissä sekä sähkökourun ja alapohjan liittymässä.

Alapohjan maataytön epäpuhtaudet pääsevät kulkeutumaan sisäilmaan rakenteissa olevien ilmapuotokohtien kautta sisätilojen ollessa alipaineisia ulkotiloihin verrattuna.

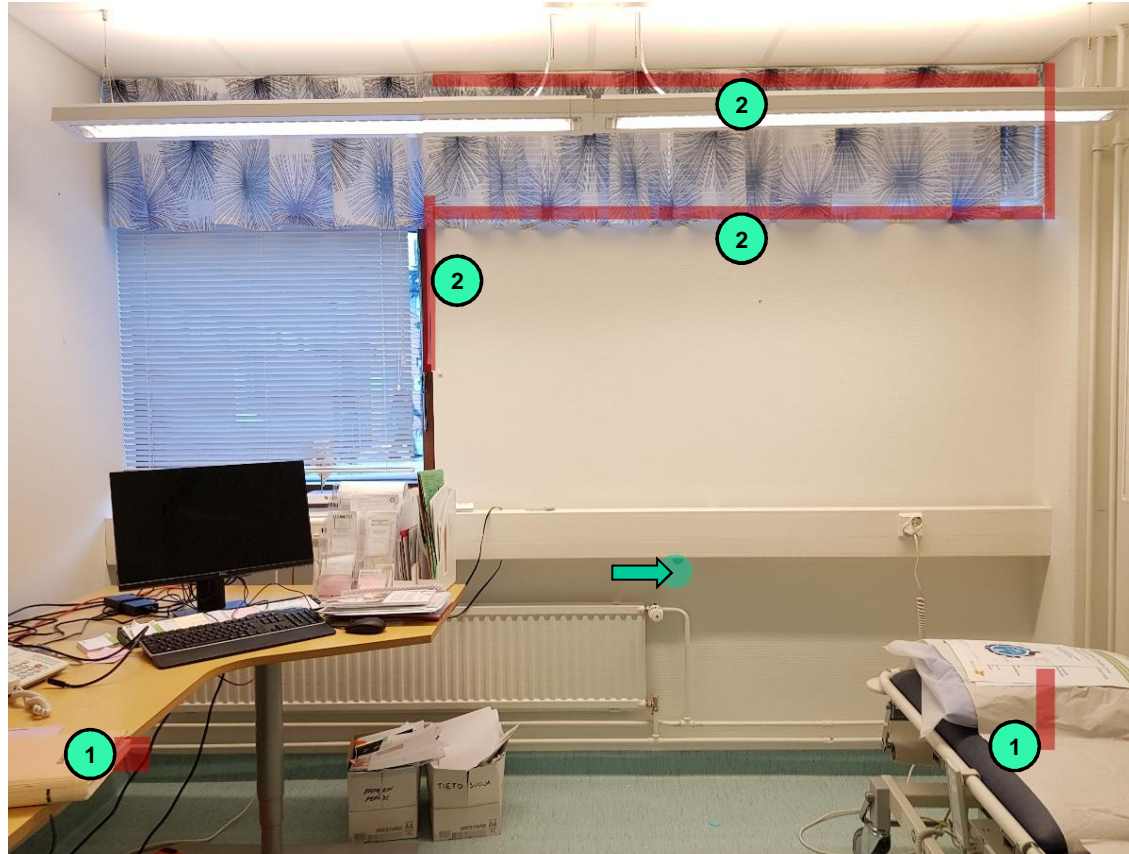
TILAN 1122 ULKOSEINÄN MERKKIAINETUTKIMUS 3.1.2019

Ulkoseinärakenteen lämmöneristekerroksesta todettiin ilmayhteys sisäilmaan merkkiainekaasukokeella. Ilmavuutokohtia olivat ulkoseinän liittymät ikkunaan sekä alapohjan liittymät ulkoseinään tai pilareihin.

Ulkoseinärakenteen ilmavuutokohtien kautta voi kulkeutua ulkoseinän epäpuhtauksia ilmavirran mukana sisäilmaan. Ulkoseinän heikko ilmatiiveys heikentää myös rakenteen lämpöteknisiä ominaisuuksia.

- Ulkoseinän liittymät ja läpiviennit suositellaan tiivistämään ilmatiiviiksi. Tiivistysten toteutus edellyttää asiaan perehtyneen asiantuntijan laatimaa korjaussuunnitelmaa.

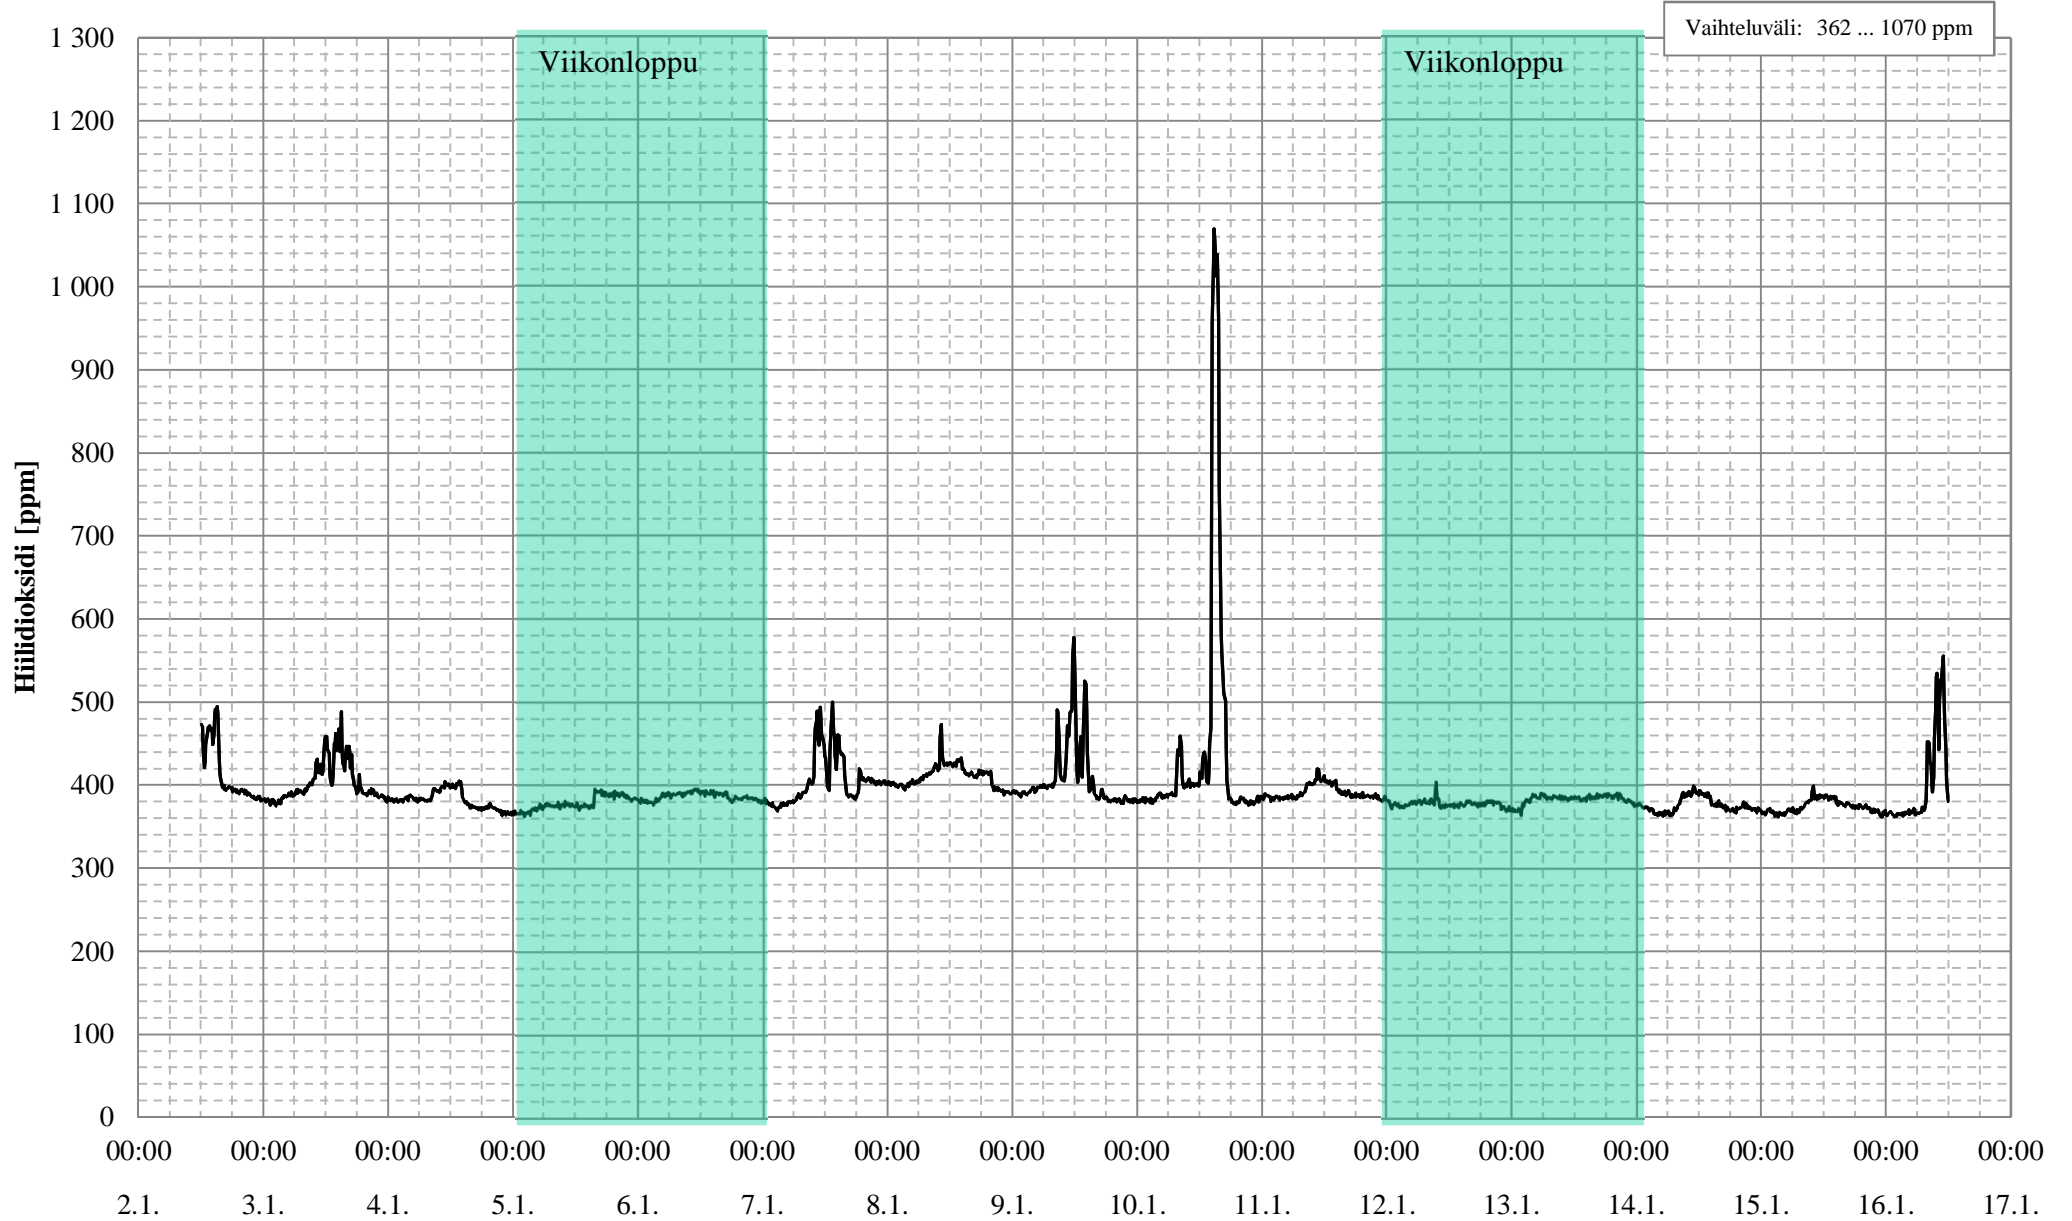
CO₂ 1: Hiilidioksidiseuranta tilassa 1124 aikavälillä 2. - 16.1.2019

Tilassa 1124 hiilidioksidipitoisuus vaihteli välillä 362...1070 ppm. Asumisterveysasetuksen toimenpideraja ei ylittynyt seurantajakson aikana. Hiilidioksidiarvo pysyi pääosin sisäilmastoluokituksen 2018 mukainen S2-luokan tavoitearvon alapuolella, seurantajaksolla tapahtui kaksi hetkellistä tämän arvon ylitystä. Näistä toinen ylitti myös S3-luokan tavoitearvon (<800 pmm yli taustan). Nämä ylitykset johtunevat useamman henkilön yhtäaikaisesta oleskelusta tutkittavassa tilassa, esim. kokouksen yhteydessä.

Ilmamäärämittauksen pöytäkirjan (JM Air Oy) mukaan tilan 1124 suunniteltu tuloilmamäärä on 100 dm³/s ja mitattu 112,5 dm³/s. Koska Asumisterveysasetuksen (2015) mukaan ulkoa tulevaa tuloilmaa tulee olla 6 dm³/s henkilöä kohden tilojen käytön aikana. Tämän perusteella tilan ilmanvaihdon tulisi riittää 16 – 18 saman aikaisesti tilassa oleskelevalle henkilölle.

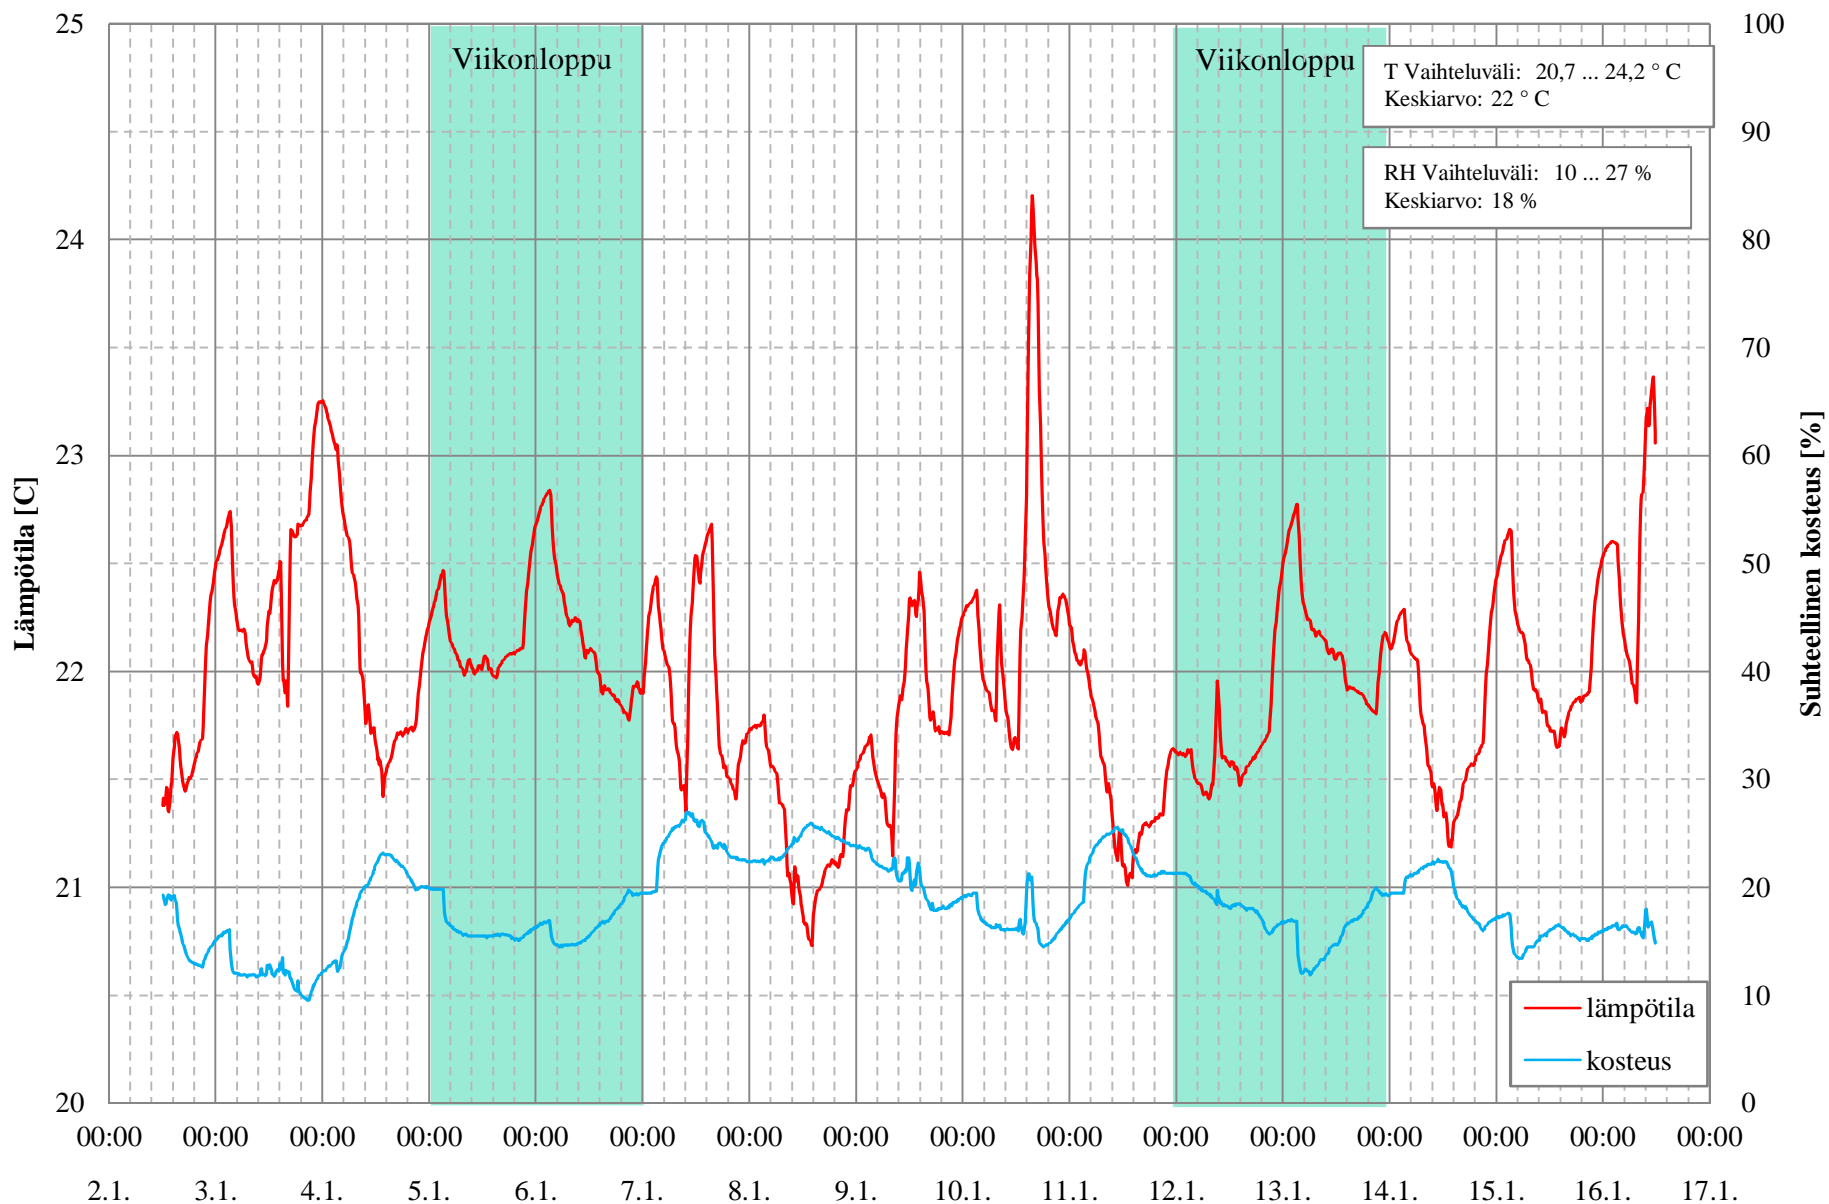
Olosuhdeseuranta tilassa 1124 aikavälillä 2. - 16.1.2019

Suhteellinen kosteus vaihteli tilassa 1124 välillä 10 - 27 %. Mitatut lukemat ovat tavanomaisia tutkitun tyyppiselle rakennukselle vuodenaika, ilmanvaihto ja tilojen käyttö huomioon ottaen. Kuiva sisäilma voi aiheuttaa ärsytysoireilua.

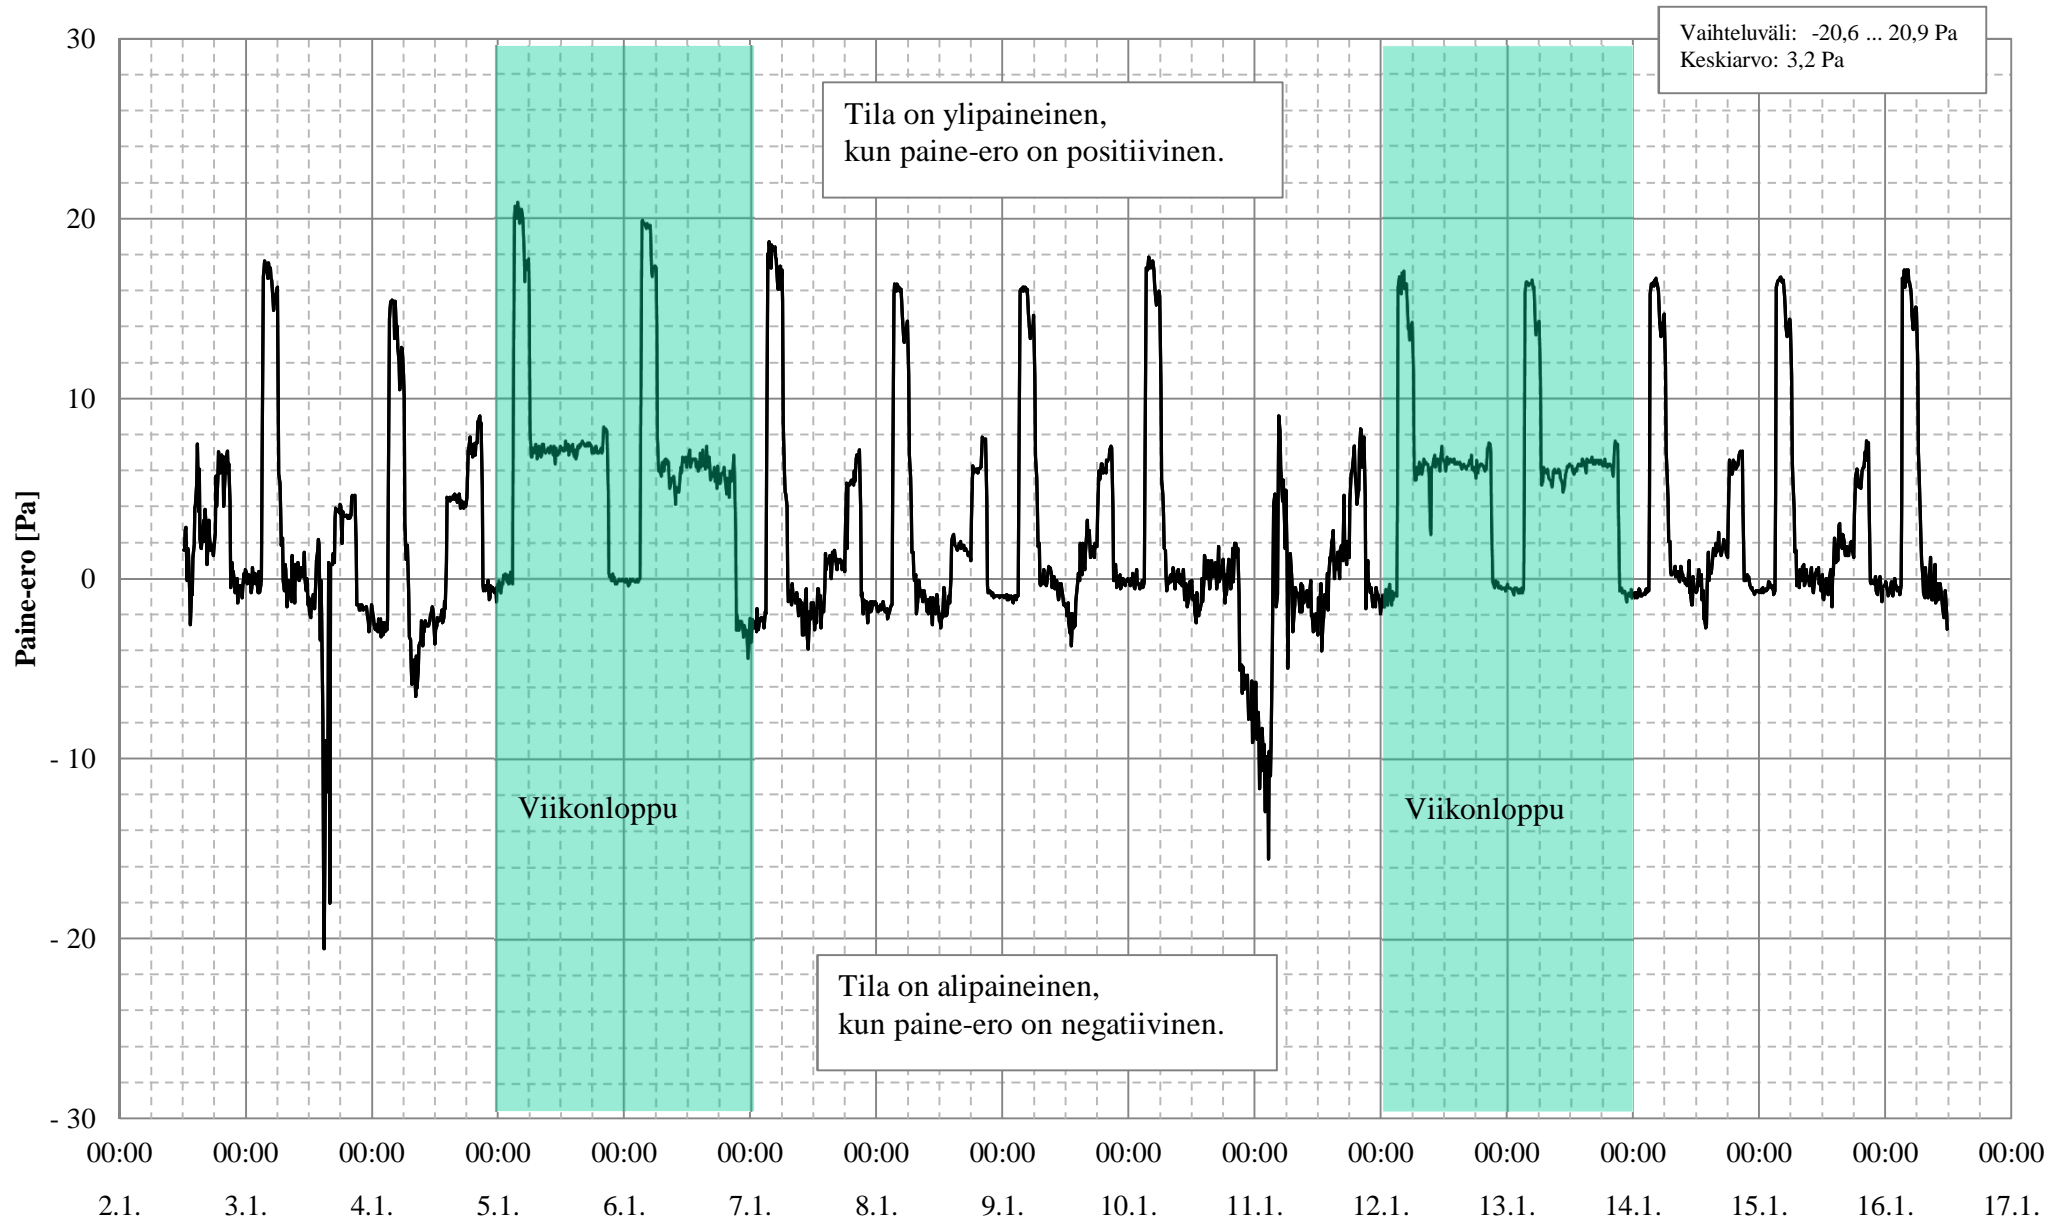
PS1: Paine-eroseuranta sisätilan ja ulkoilman välillä tilassa 1123 aikavälillä 2. - 16.1.2019

ulkoilmaan verrattuna keskiarvoltaan 3,2 Pascalia ylipaineinen, paine-eron vaihdella -20,6...20,9 Pascalin välillä. Sisätilan ollessa ylipaineinen ulkoilmaan verrattuna ilmavirtaus suuntautuu sisätilasta ulospäin aiheuttaen sisäilman kosteuden siirtymistä rakenteisiin.

Paine-erokäyrästä on nähtävissä selkeä jaksottaisuus, jossa ylipaineisuus kasvaa joka vuorokausi aamuyöllä klo 3.00 – 6.00 -15...-20 Pascaliin. Arkisin päivällä sisä- ja ulkoilman välinen paine-ero on lähellä nollaa. Viikonloppuna päivällä sisätilat ovat 6...8 Pa ylipaineisia ulkoilmaan verrattuna.
