**SISÄILMASTO- JA KOSTEUSTEKNINEN KUNTOTUTKIMUS**

**TERVEYSKESKUS****KIVISTÖNTIE 14, MÄNTSÄLÄ**

22501945-014

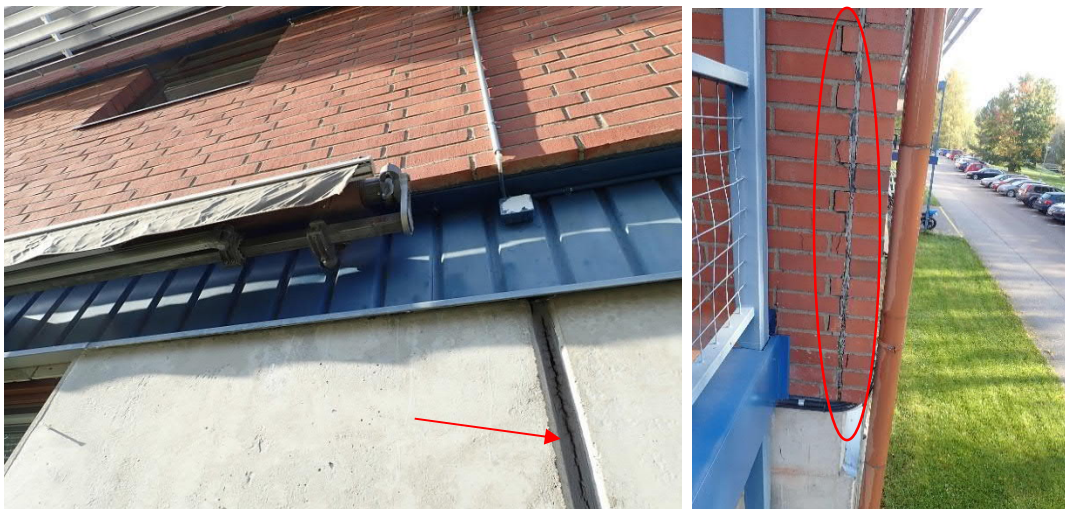
Rakennuksen ulkopuolella havaittiin paikoin halkeamia, joiden kautta kosteuden on mahdollista tunkeutua ulkoseinärakenteeseen.

Kuva 1. Julkisivussa olevien halkeamien kautta rakenteeseen voi päästä kosteutta.

- Suositellaan korjaamaan julkisivussa olevat halkeamat.
- Keltaisesta muovimatosta emittoituu 2-Etyyli-1-heksanolia, minkä vuoksi suosittelemme harkitsemaan lattiapäällysteen vaihtoa tiloissa mahdollisesti tehtävien korjausten yhteydessä.

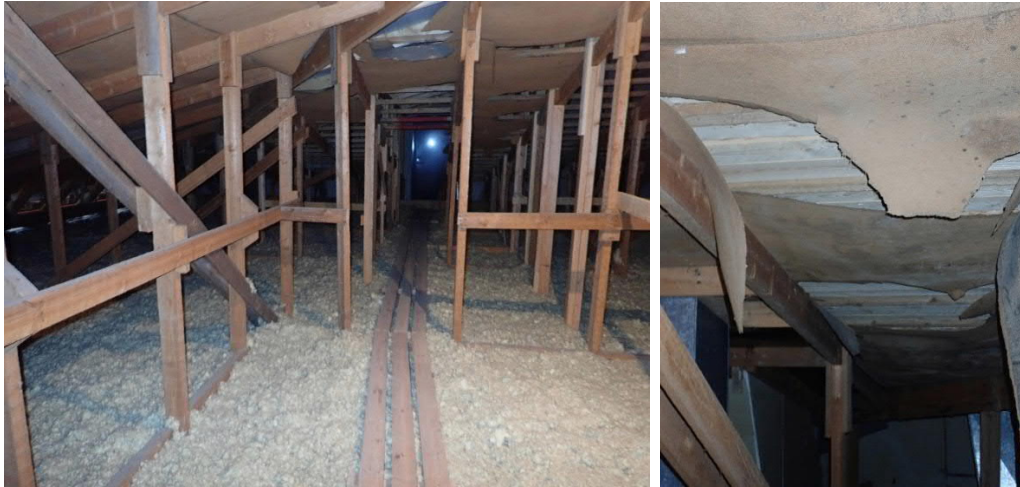
Vesikatteen alapuolinen ullakotila tutkittujen tilojen yläpuolella tarkastettiin aistinvaraisesti. Ullakotilan havaittiin olevan hyvin tuuletettu ulkoilmaan. Aluslaudoituksen alapuolelle asennetun pahvin havaittiin paikoin olevan pois paikoiltaan. Merkkejä vesivuodoista ei havaittu. Ullakotilaan on sijoitettu ilmanvaihdon konehuoneet.

Kuva 2. Vesikaton alla on tuulettuva ullakkotila, jonne on sijoitettu IV-konehuoneet.

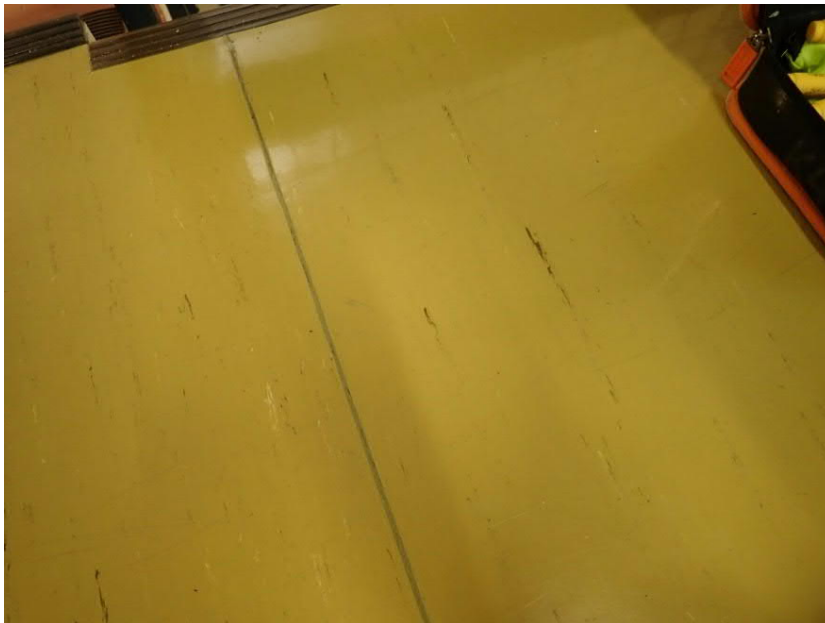
Näytteen kokonaisemissio (TVOC) oli 90  $\mu\text{g}/\text{m}^3\text{g}$  ja koostui pääosin alifaattisista hiilivedyistä. Näytteestä emittoitui 21  $\mu\text{g}/\text{m}^3\text{g}$  2-Etyyli-1-heksanolia. Näytteen kokonaisemissio tai yksittäiset yhdisteet eivät ylittäneet viitearvoja.

Kuva 3. Keltaisen muovimaton materiaalipäästöt mitattiin kammiomenetelmällä.

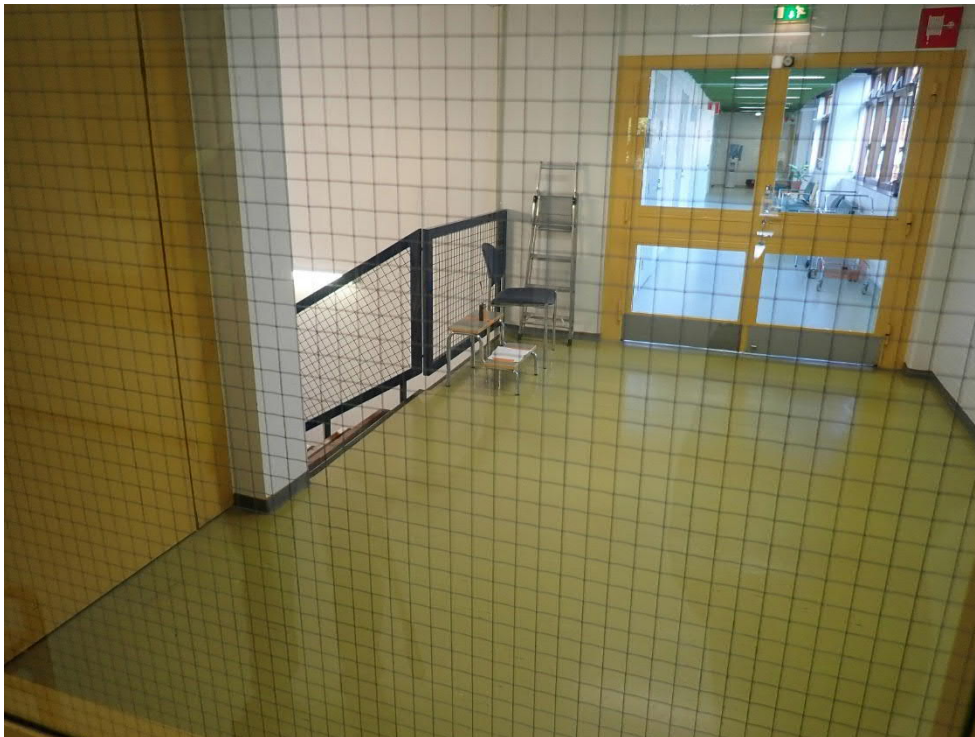
Sisäilman haihtuvien orgaanisten yhdisteiden näyte otettiin porrassaulasta 1071, jossa on lähtötietojen mukaan aistittu poikkeavaa hajua. Tilassa on lattiapäällysteenä keltainen muovimatto. Porrassaulassa ei havaintojen mukaan ole ilmanvaihtoa. Havaittiin, että portaiden alla varastotilassa 041 varastoidaan mm. maali-, liima- ja laastituotteita. Varastoitavista tavaroista saattaa siirtyä hajuja porrassaulan sisäilmaan.

Porrassaulatilasta otetun näytteen TVOC-arvo oli  $22 \mu\text{g}/\text{m}^3$ , mikä on Asumisterveysasetuksen toimenpiderajaa alhaisempi. Mikään yksittäinen yhdiste ei ylittänyt yksittäisen yhdisteen toimenpiderajaa. 2-Etyyli-1-heksanolia todettiin  $2 \mu\text{g}/\text{m}^3$ .

Kuva 4. Porrassaulassa 1071 on aistittu muista tiloista poikkeavaa hajua.

- Porrasaulan 1071 portaiden alla komerossa 041 ei tulisi säilyttää maaleja ym. kemikaaleja ja rakennustarvikkeita, vaan niille tulisi järjestää säilytyspaikka ilmastoidussa tilassa. Kemikaalien hajut voivat heikentää porrasaulan sisäilman laatua.

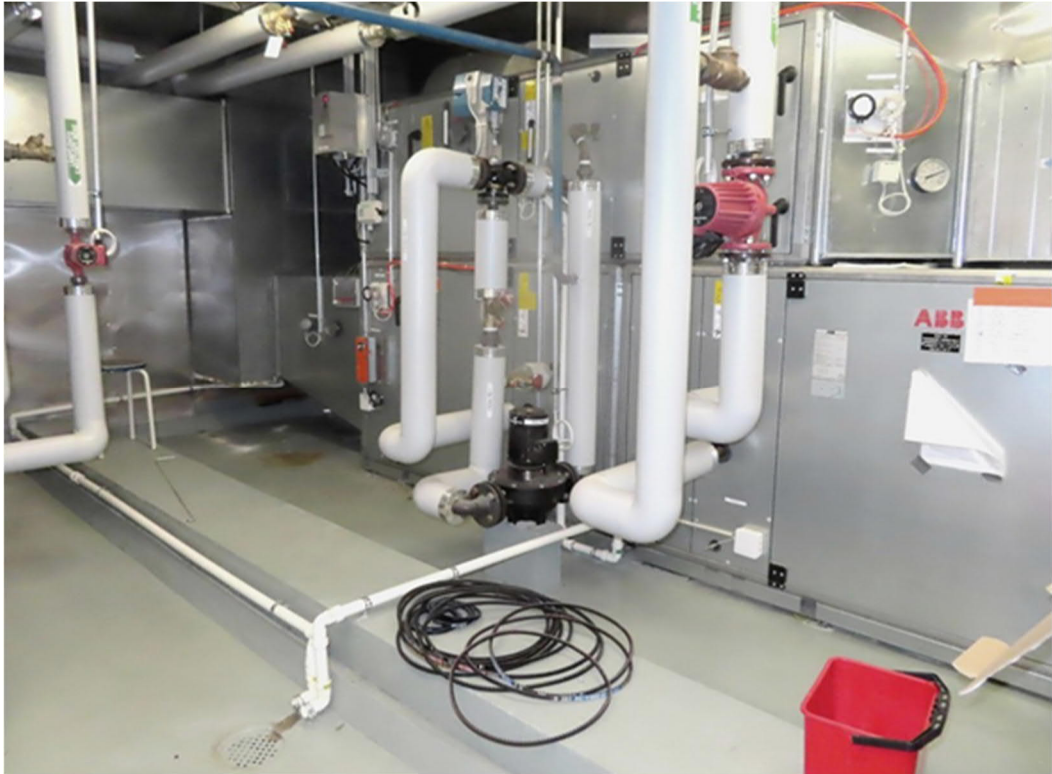
Kuva 5. Ilmanvaihtokone 002TK-002PK.

- Tutkittujen tilojen ilmanvaihtokone 002TK-002PK on 20 vuotta vanha, mutta kone on toimintakuntoinen pintapuolisesti tarkasteltuna. Koneen ympärivuorokautisiksi varmistettuja käyntiaikoja pidetään sopivina. Ulkoilmasäleikössä ei ole erillistä sääsuojaa, jolloin lunta tai sadevettä saattaa kulkeutua ulkoilmakammion viemäröinnin ohi tuloilmasuodattimelle asti suodatusosan pohjan jälkien perusteella. Tulo- ja poistoilman nykyiset suodatustasot ovat riittäviä. Suodattimet vaihdetaan kerran vuodessa, kun vaihto olisi suositeltua tehdä vähintään kaksi kertaa vuodessa. Tuloilman suodatuksessa on joskus ollut puutteita, koska suodattimen jälkeisessä lämmöntalteenottopatterissa on hieman epäpuhtauksia. Tuloilmapuhallin on uusittu suorakäyttöpuhaltimeksi. Konekotelon sisäpinnat eivät ole puhdistuksen tarpeessa.

- Ilmanvaihtokoneen 002TK-002PK osalta suositellaan harkittavaksi päiväaikaisen ylipaineisuuden poistamista tulo- ja poistoilmapuhaltimen toimintaa säätämällä. Tavoitetasona pidetään sisätilojen ja ulkoilman välistä paine-eroa 0 Pa. Toimenpiteen yhteydessä varmistetaan, että tilojen ilmanvaihto säilyy riittävänä.

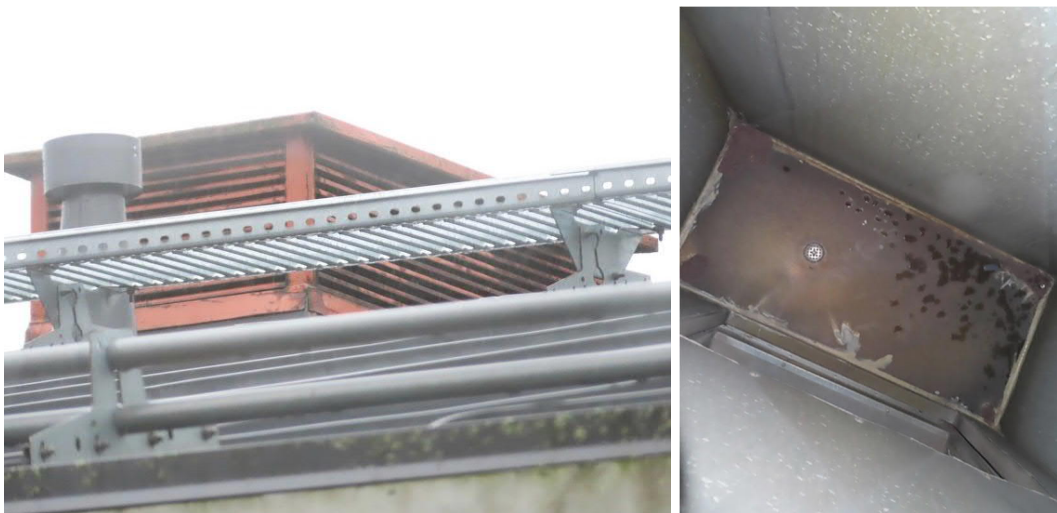
- Ulkoilmasäleikkö: Sijaitsee vesikatolla, ns. vakiosäleikkö. Ei erillistä lumi-/ sadesuojaa.
- Ulkoilmakammio: Varustettu lattiakaivolla, josta menee veden poistoputki IV-konehuoneen lattiakaivoon. Kammiossa ei näy mineraalivillaa.

Kuva 6. Ulkoilmasäleikkö sijaitsee vesikatolla. Säleikössä ei ole erillistä lumi-/ sadesuojaa. Ulkoilmakammio on varustettu lattiakaivolla, josta menee veden poistoputki IV-konehuoneen lattiakaivoon. Kammiossa ei näy mineraalivillaa.

- Ilmanvaihtokoneen 002TK-002PK tuloilmasuodattimen kuntoa seurataan. Mikäli jatkossa havaitaan lumen tai sadeveden kulkeutumista tuloilmasuodattimelle, suositellaan sääsuojan asentamista ulkoilmasäleikköön. Tulo- ja poistoilmasuodattimet vaihdetaan jatkossa vähintään kaksi kertaa vuodessa. Tuloilmasuodattimen jälkeisen lämmöntalteenottopatterin lamellit puhdistetaan.

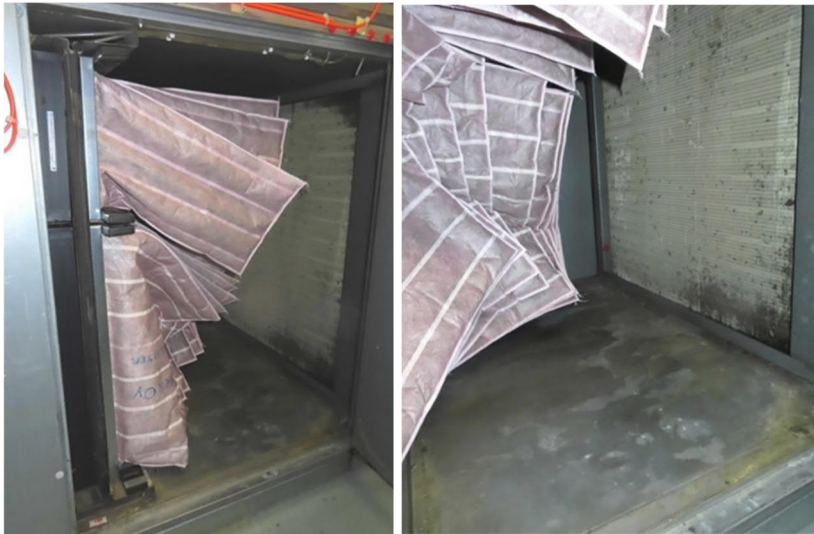
- Tuloilmasuodatin: F7-tasoinen pussisuodatin, suodatinkehys tiivis. Vaihdetaan kerran vuodessa siitepölykauden jälkeen. Suodatinosan pohjalla jonkin verran vanhoja kuivuneita kosteusjälkiä.

Kuva 7. Kuvissa näkyvä tuloilmasuodatin oli F7-tasoinen, suodatinkehys oli tiivis. Suodatinosan pohjalla oli jonkin verran vanhoja kuivuneita kosteusjälkiä. Tuloilmapuolen lämmöntalteenottopatterin lamelleihin on kertynyt hieman epäpuhtauksia.

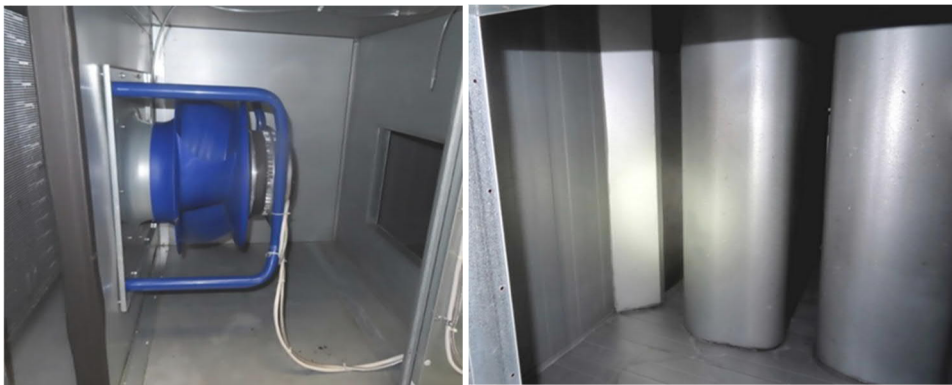
- Konekotelo: Sisäpintojen pölyn määrä vähäinen, sisäpinnoilla ei mineraalivillaa. Tuloilmapuhaltimen jälkeisessä äänenvaimentimessa ei näy mineraalivillaa.

Kuva 8. Konekotelon sisäpintojen pölyn määrä oli vähäinen, sisäpinnoilla ei näy mineraalivillaa. Vasemmalla näkyvä tuloilmapuhallin on uusittu suoraikäyttöiseksi puhaltimeksi. Tuloilmapuhaltimen jälkeisessä oikealla näkyvässä äänenvaimentimessa ei näy mineraalivillaa.

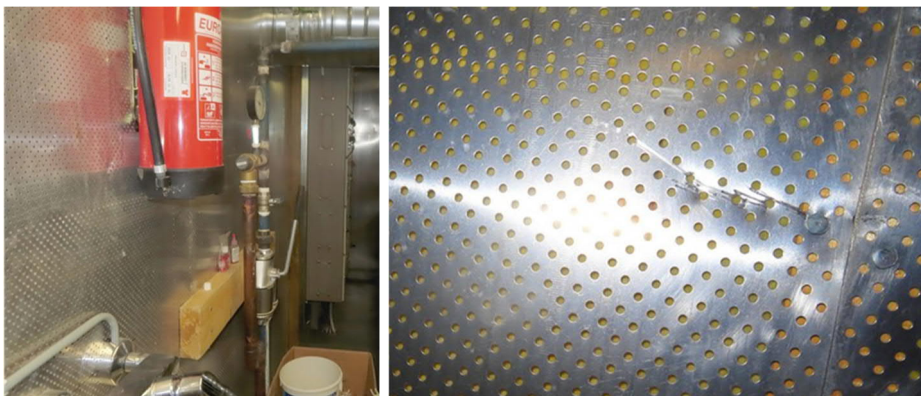
Kuva 9. IV-konehuoneen seinissä ja katossa on pinnoittamatonta mineraalivillaa reikäpellin takana.

- Ilmanvaihtokoneen 002TK-002PK sisäosissa sekä tuloilmakanavien ja tuloilman päätelaitteiden sisäpinnoilla ei todettu mineraalivillaa. Lisäksi kesällä 2020 pinnoille laskeutuvien mineraalikuitujen pitoisuus oli alle Työterveyslaitoksen asettaman viitearvon 0,2 kpl/cm<sup>2</sup>. Edellä mainitun perusteella tutkittujen tilojen ilmanvaihtojärjestelmä ei tuota sisäilmaan mineraalikuituja. Tällöin koneen 002TK-002PK IV-konehuoneen 2005 seinissä ja katossa reikäpellin takana olevan mineraalivillan pinnoittamista ei katsota tarpeelliseksi.

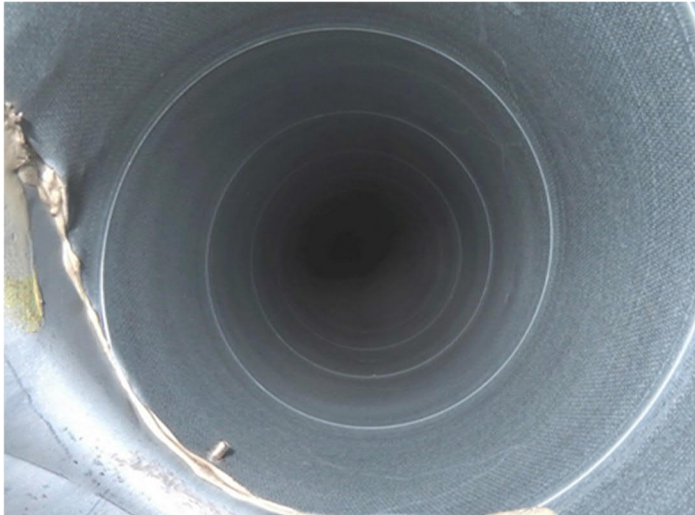
Kuva 10. Arviointipiste KP1, tuloilmakanava käytävällä 1096, sisäpinnan pölykertymäarvio alle 1 g/m<sup>2</sup>.

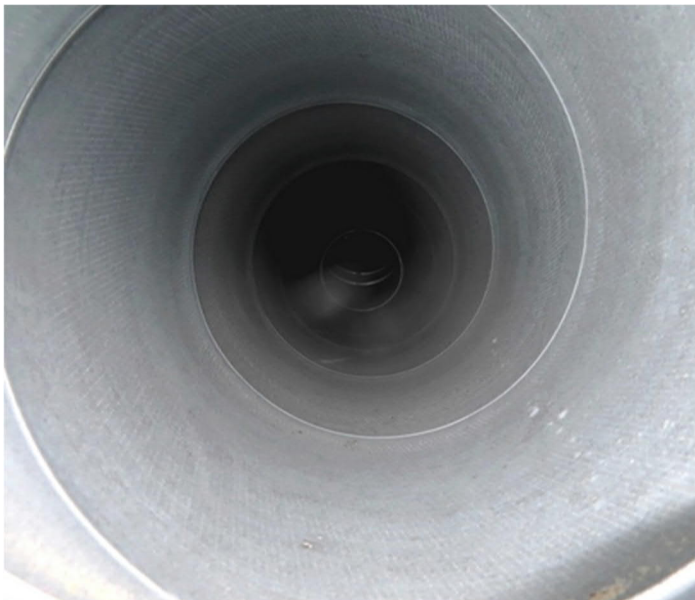
Kuva 11. Arviointipiste KP3, tilan 1113 tuloilmakanava, sisäpinnan pölykertymäarvio alle 1 g/m<sup>2</sup>.

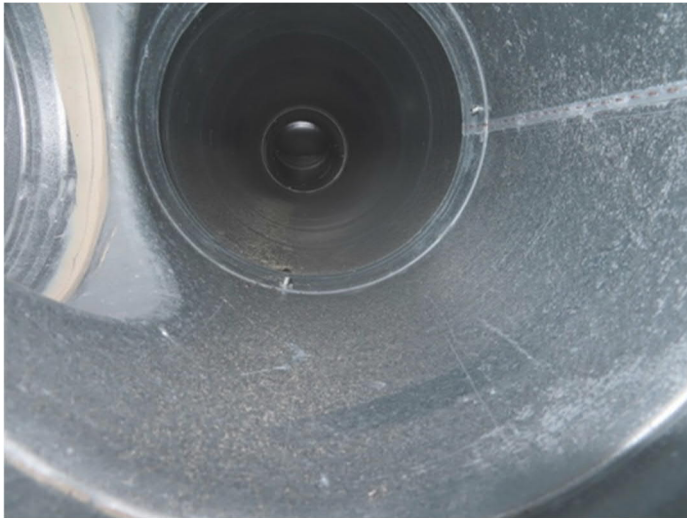
Kuva 12. Arviointipiste KP4, tuloilmakanava käytävällä 1074, sisäpinnan pölykertymäarvio 1-2 g/m<sup>2</sup>.

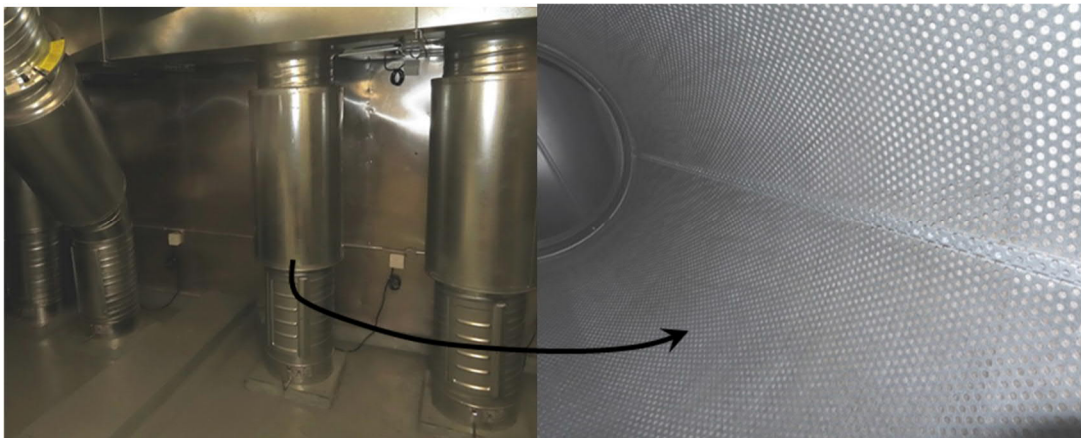
Kuva 13. IV-konehuoneessa olevan tuloilmakanavan äänenvaimentimen sisäpinnoilla ei todettu mineraalivillaa. Vaimennin on asennettu vuonna 2000.

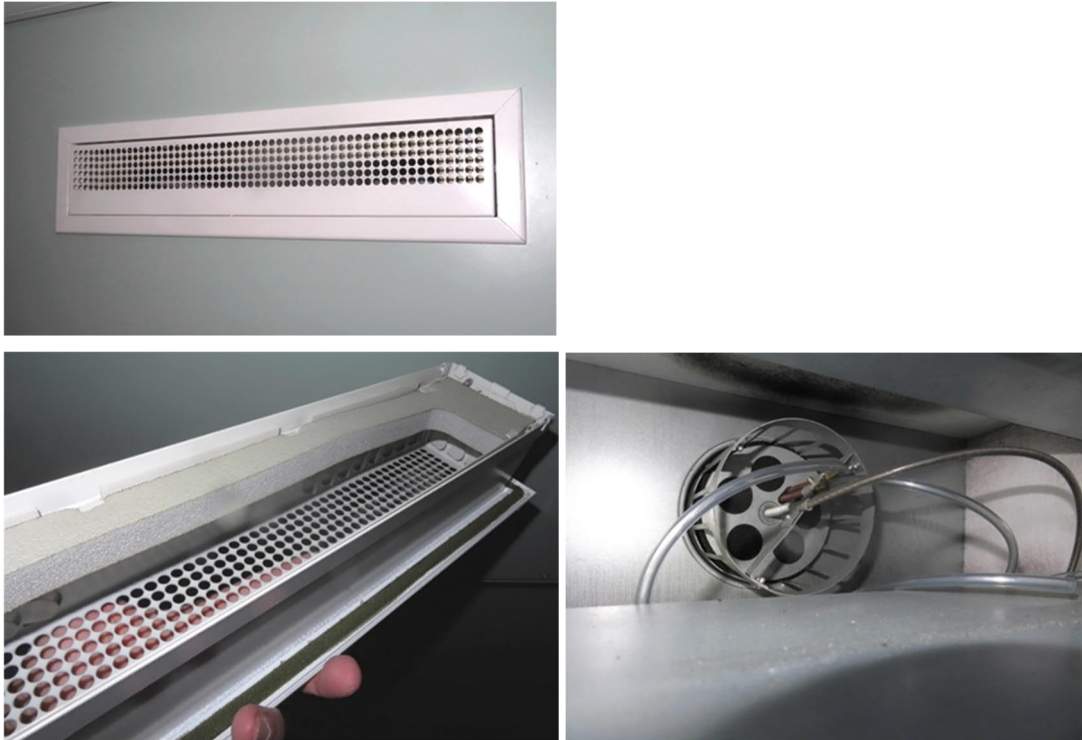
Kuva 14. Tyypillinen huonetilan tuloilman päätelaite, jossa ei ole mineraalivillaa.

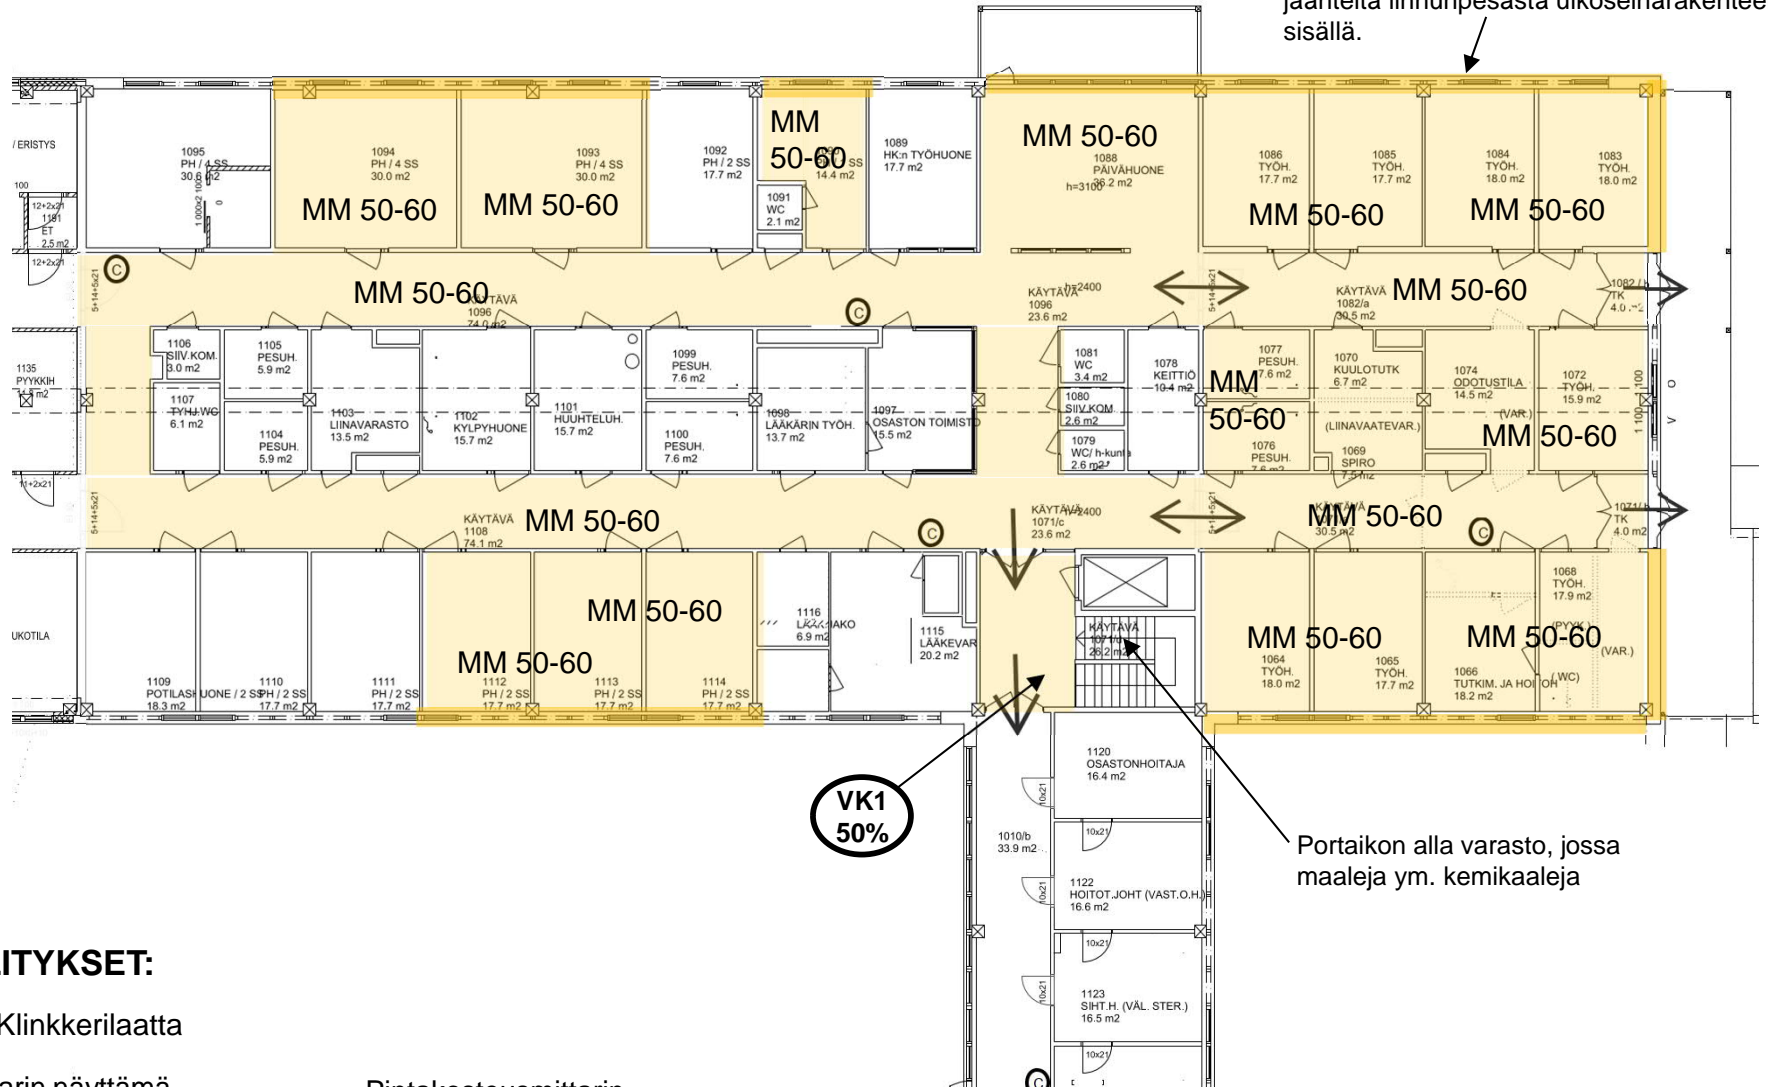
# Kosteuskartoitus ja havainnot 28.9.2020

Ulkopuolella markiisin kiinnitysrei'ässä jäänteitä linnunpesästä ulkoseinärakenteen sisällä.

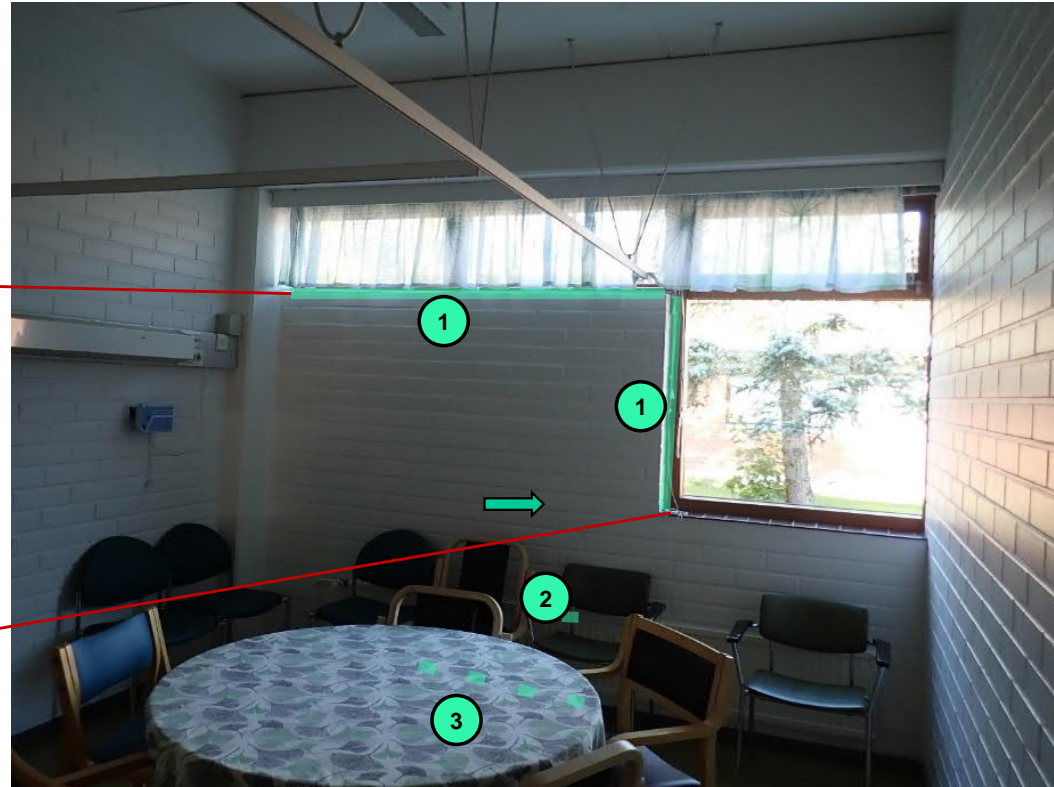
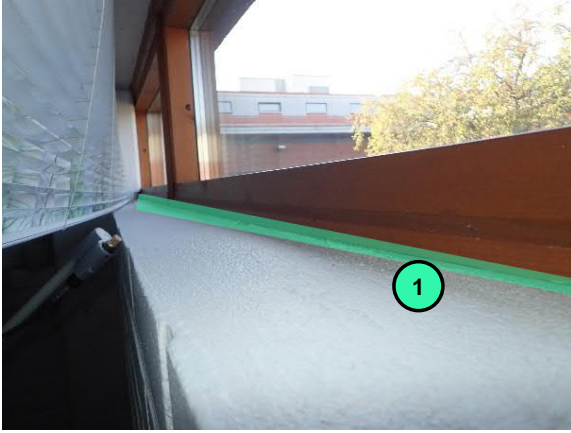
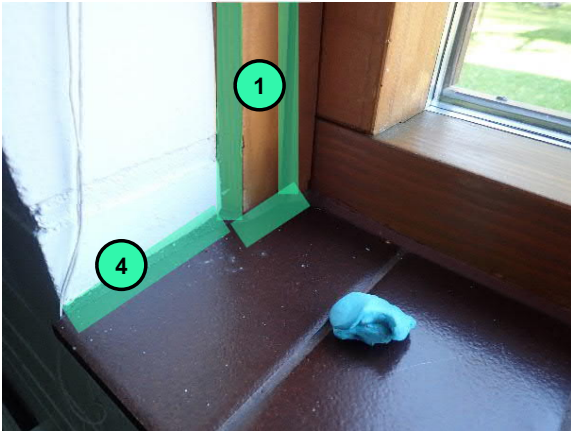
# ULKOSEINÄN MERKKIAINETUTKIMUS , TILA 1112

4 IKKUNAPENKIN JA ULKOSEINÄN LIITTYMÄ

Merkkiaeinekoe on tehty typpi-vety kaasulla ja Sensistor XRS9012 -analysointilaitteella. Tutkittu tila alipaineistettiin Blowerdoor-alipaineistajalla. Paine-ero sisäilman ja ulkoseinän eristetilan välillä oli noin 10 Pa.

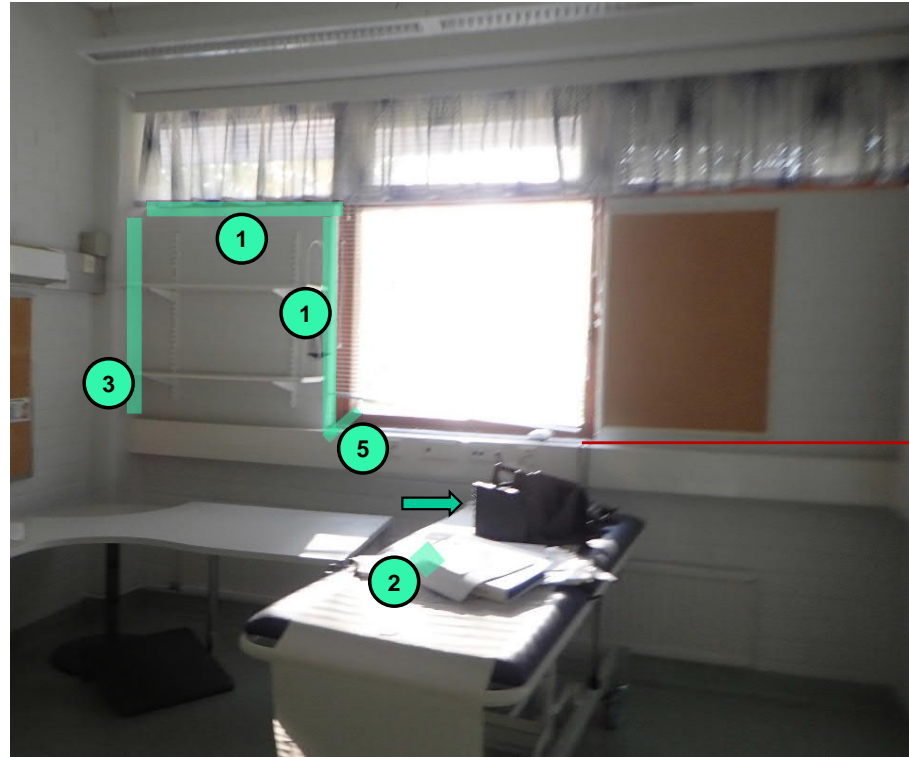
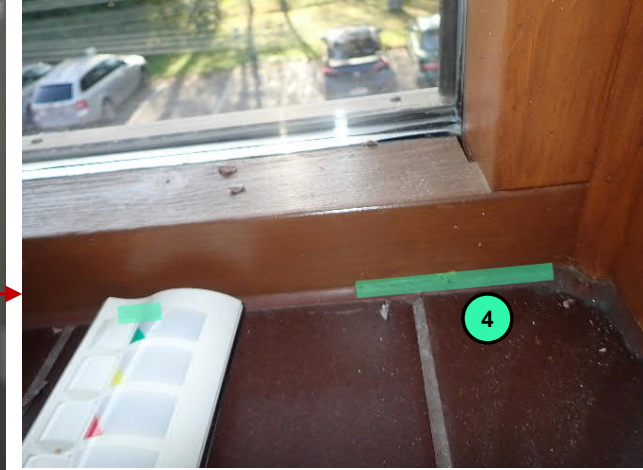
# ULKOSEINÄN MERKKIAINETUTKIMUS , TILA 1084

- 1 IKKUNAKARMIN JA ULKOSEINÄN LIITTYMÄ
- 2 PATTERNKANNAKE
- 3 PILARIN JA ULKOSEINÄN LIITTYMÄ
- 4 IKKUNAPENKIN JA IKKUNAKARMIN LIITTYMÄ
- 5 IKKUNAPENKIN JA ULKOSEINÄN LIITTYMÄ

Merkkiainekoe on tehty typpi-vety kaasulla ja Sensistor XRS9012 -analysointilaitteella. Tutkittu tila alipaineistettiin Blowerdoor-alipaineistajalla. Paine-ero sisäilman ja ulkoseinän eristestilan välillä oli noin 11 Pa.

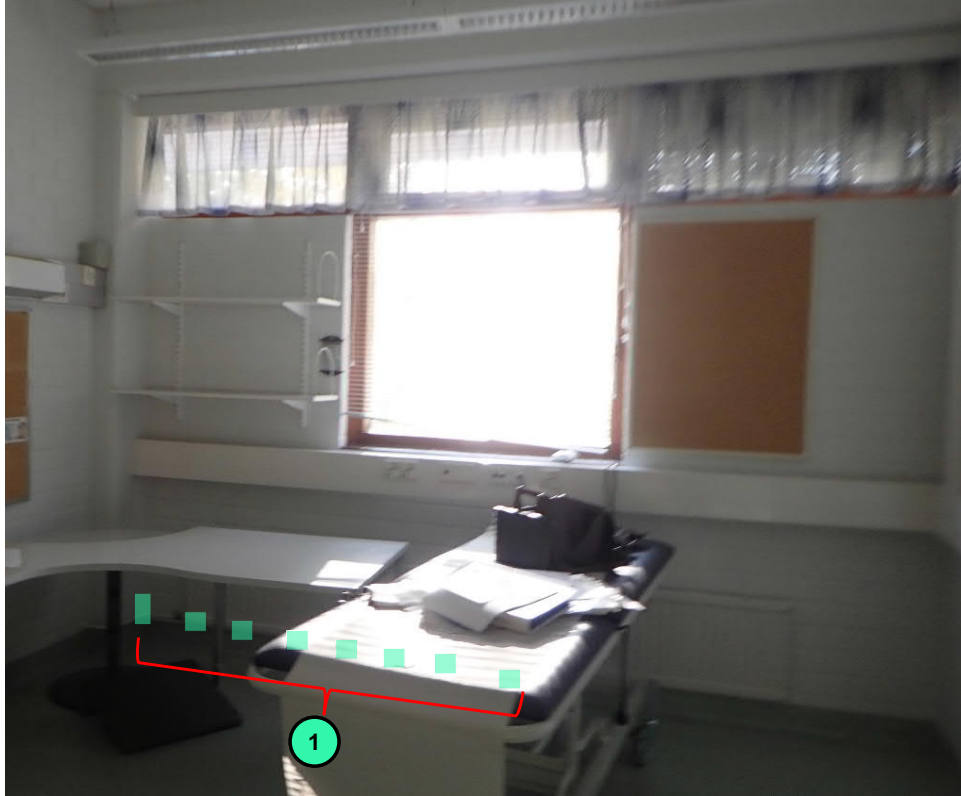
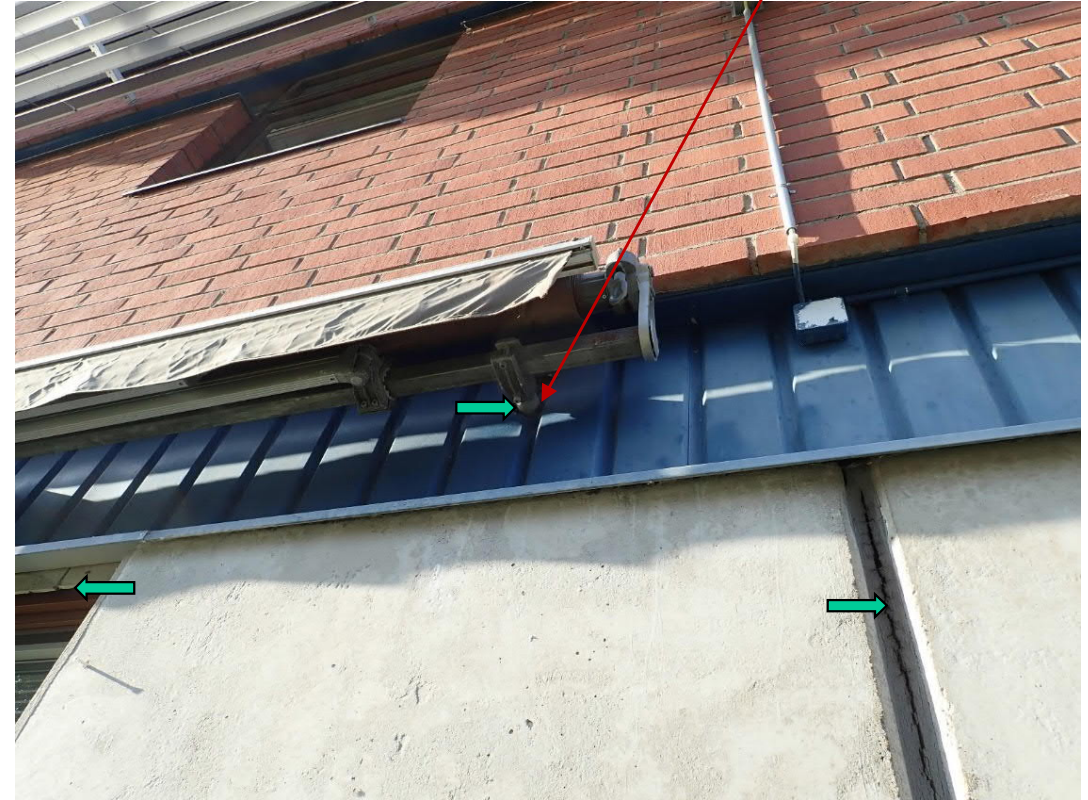
# ULKOSEINÄN MERKKIAINETUTKIMUS , TILA 1084

TIILISAUMA

Merkkiainekoe on tehty typpi-vety kaasulla ja Sensistor XRS9012 - analysointilaitteella. Tutkittu tila alipaineistettiin Blowerdoor-alipaineistajalla. Paine-ero sisäilman ja ulkoseinän eristetilan välillä oli noin 11 Pa.
