SISÄILMASTOTEKNINEN KUNTOTUTKIMUS

RIIHENMÄEN KOULU

EINONTIE 3, MÄNTSÄLÄ

22501945-005

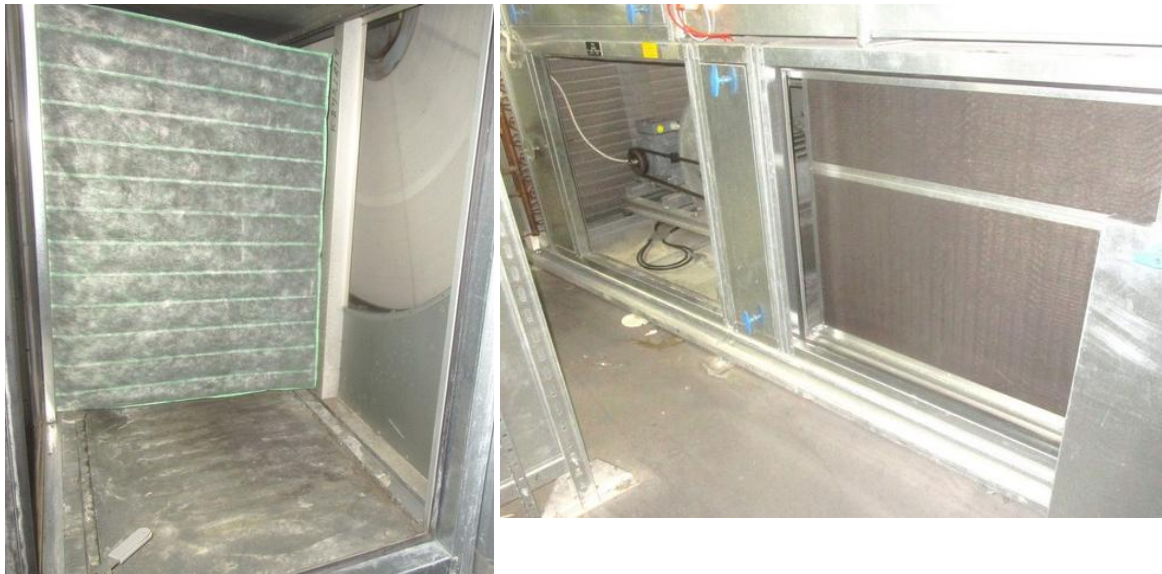
Kuvat 7 ja 8. Ilmanvaihtokone TK03.

Vasemmalla olevan vihreän F7-tasoisen tuloilmasuodattimen kehykset olivat tiiviit. Suodattimen jälkeen on pyörivä lämmöntalteenottolaite.

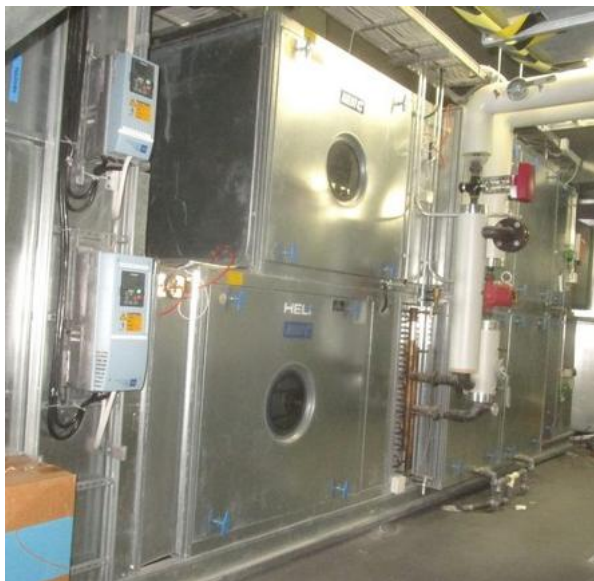
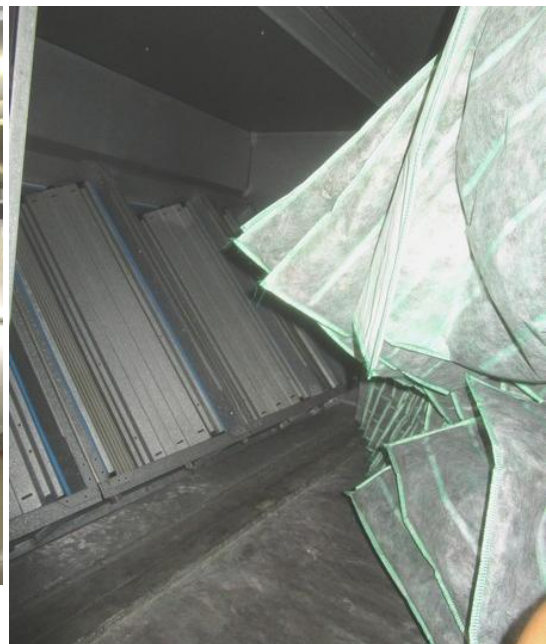
Kuvat 9 ja 10. Ilmanvaihtokone TK04.

Vihreän F7-tasoisen tuloilmasuodattimen kehykset olivat tiiviit. Suodattimen jälkeen on levylämmöntalteenottolaite.

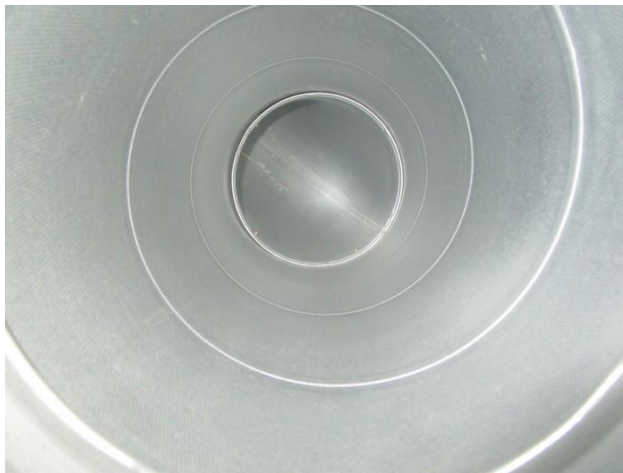
Kuva 11. Arviointipiste KP1, tuloilmakanava opetustilassa 114c. Sisäpinnan pölykertymäarvio alle 1 g/m². Pöly ei kasaantunut sormella pyyhittäessä.

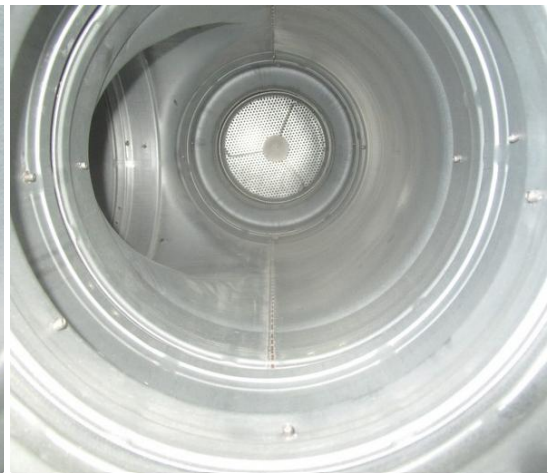
Kuva 12. Arviointipiste KP2, tuloilmakanava tietotekniikkatilassa 103. Sisäpinnan pölykertymäarvio alle 1 g/m². Pöly ei kasaantunut sormella pyyhittäessä.

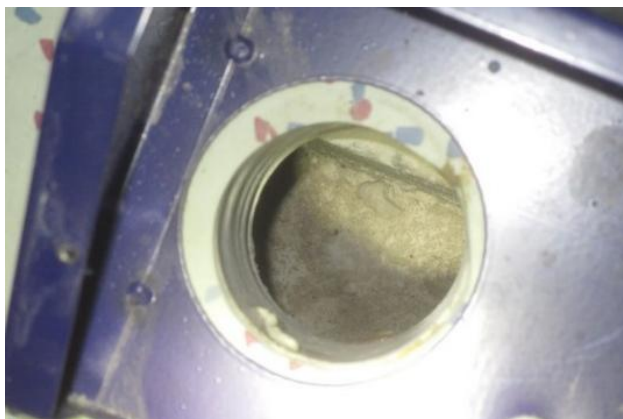
Kuva 13. Arviointipiste KP3, tuloilmakanava auditoriossa 107. Tuloilmakanava on rakenneaineinen, pölykertymä oli melko vähäinen.

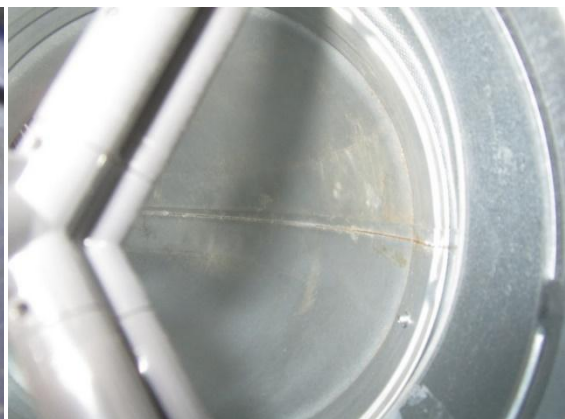
Kuva 14. Arviointipiste KP4, tuloilmakanava opetuskeittiössä 129a. Sisäpinnan pölykertymäarvio alle 1 g/m². Pöly ei kasaantunut sormella pyyhittäessä.

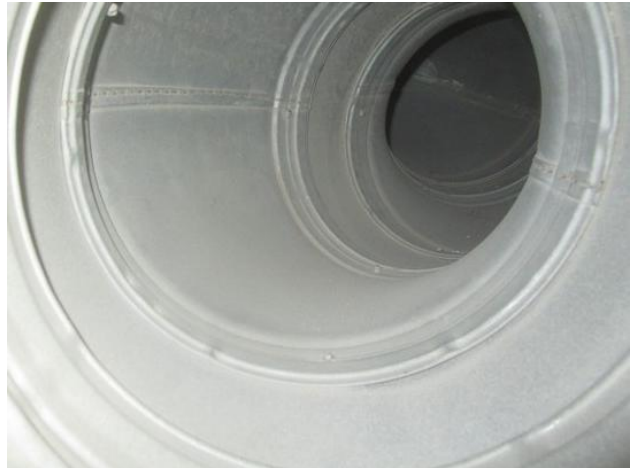
Kuva 15. Arviointipiste KP5, poistoilmakanava opetustilassa 114c. Sisäpinnan pölykertymäarvio 2-3 g/m². Pöly ei kasaantunut sormella pyyhittäessä.

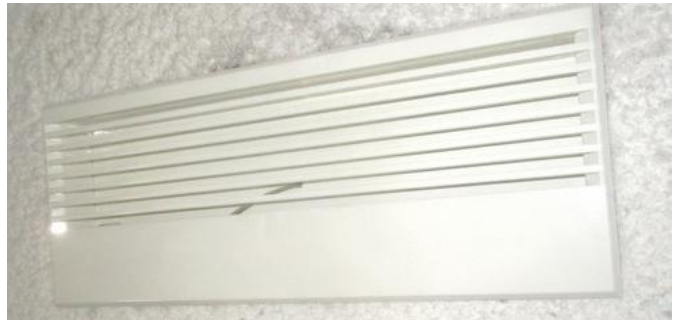
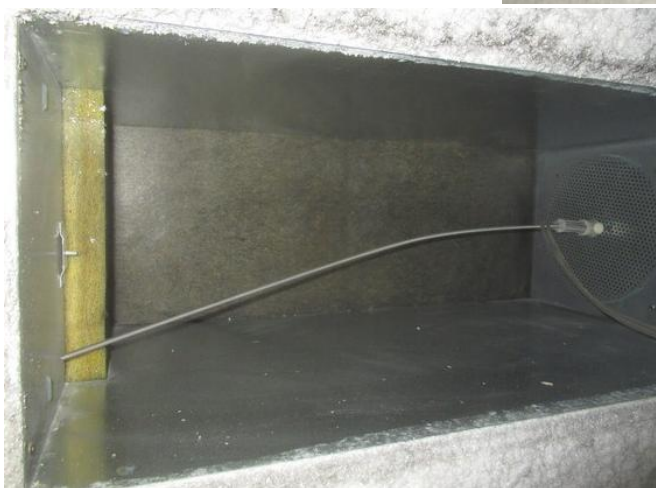
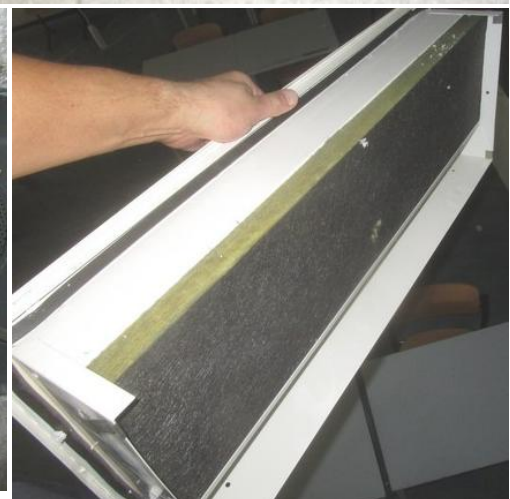
Tietotekniikkatilassa 103 ja opetustilassa 114c todettiin, että seinäpintaan asennettujen tuloilmalaitteiden liitântälatikoissa ja hajotinosissa on mineraalivillaa. Mineraalivillan reunat ovat pinnoittamattomia. Lisäksi hajotinosan mineraalivillassa on reikä säätövaijeria varten.

Kuvat 16, 17 ja 18 Opetustila 114c. Tuloilman päätelaitteiden mineraalivilla on reunoiltaan pinnoittamatonta.

- Suositellaan tarkastamaan tuloilmakoneen TK05 toiminta.
- Seinäpintaan asennettujen tuloilmalaitteiden mineraalivilla suositellaan korvattavaksi polyesterimateriaalilla, josta ei irtoa kuituja tuloilmaan.

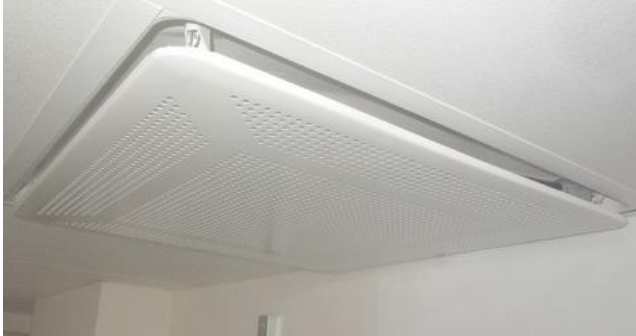
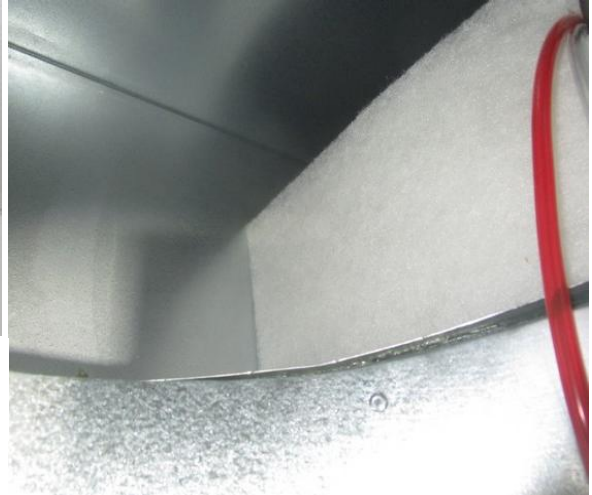
Kuvat 19 ja 20. Opetuskeittiö 129b.
Tuloilman päätelaitteiden vaimennusmateriaalina on polyesterimateriaali, mineraalivillaa ei ole.

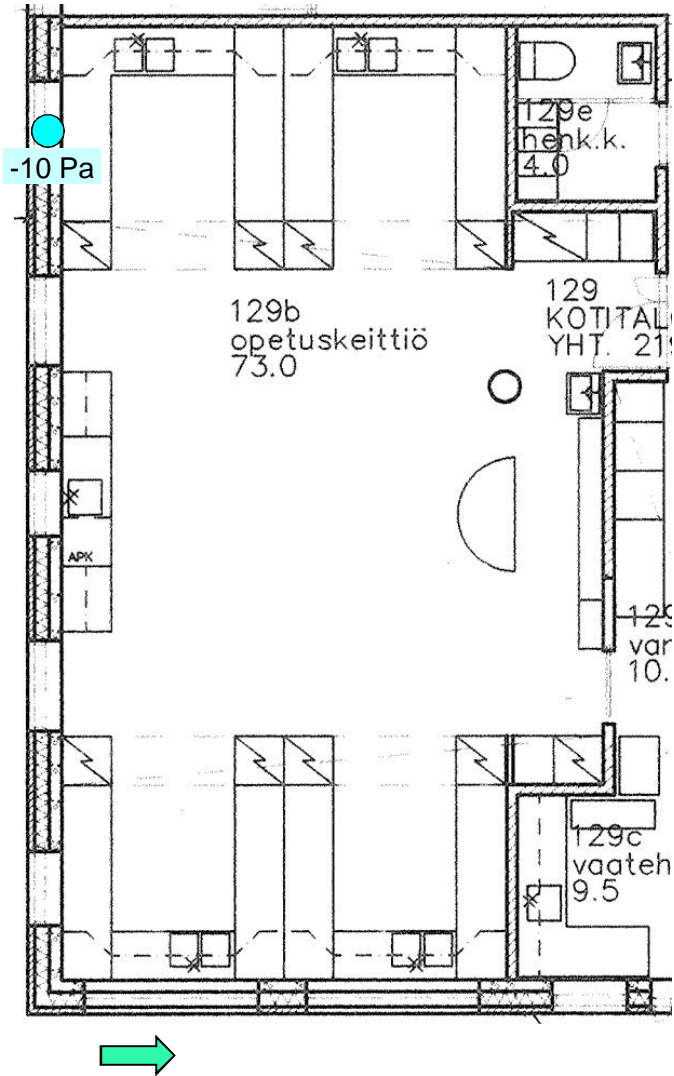
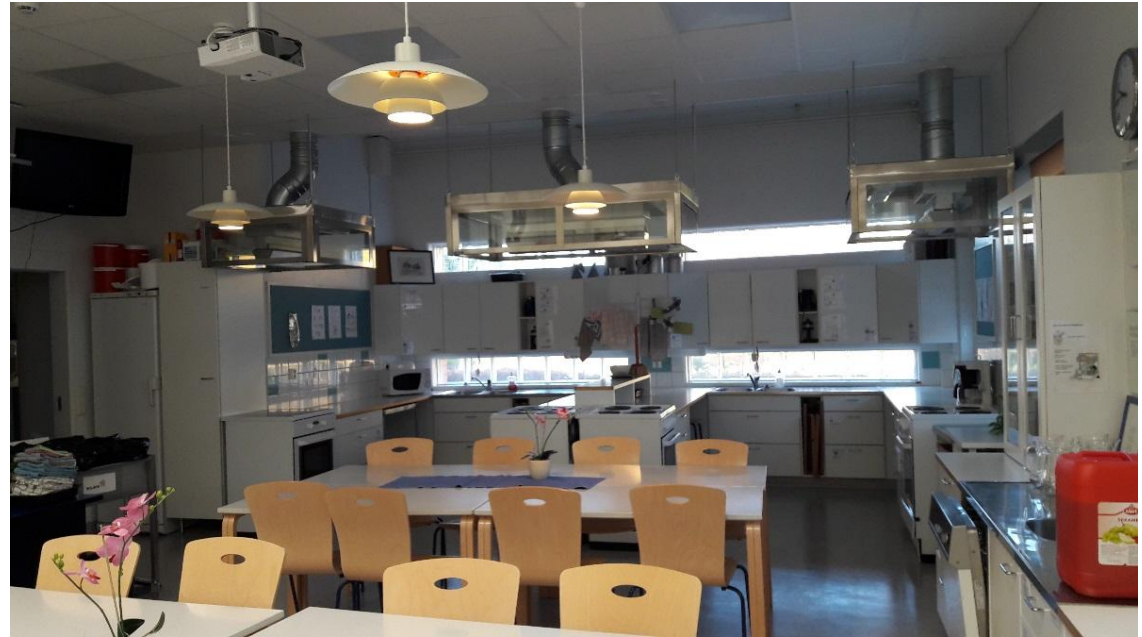
TILAN 129b ALAPOHJAN MERKKIAINETUTKIMUS 16.10.2018

EI HAVAINTOJA

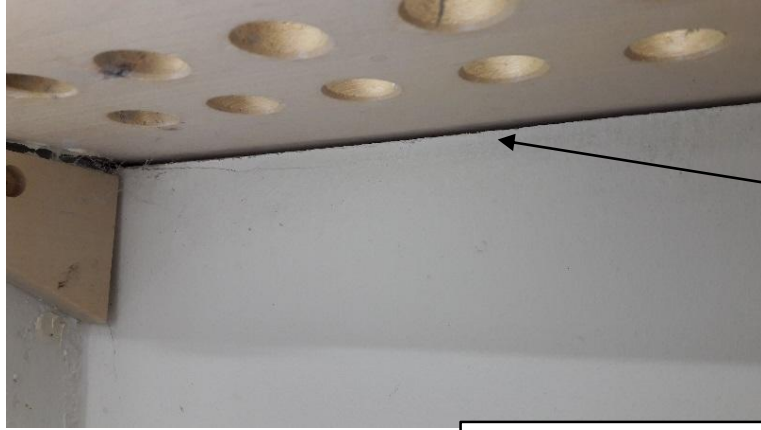
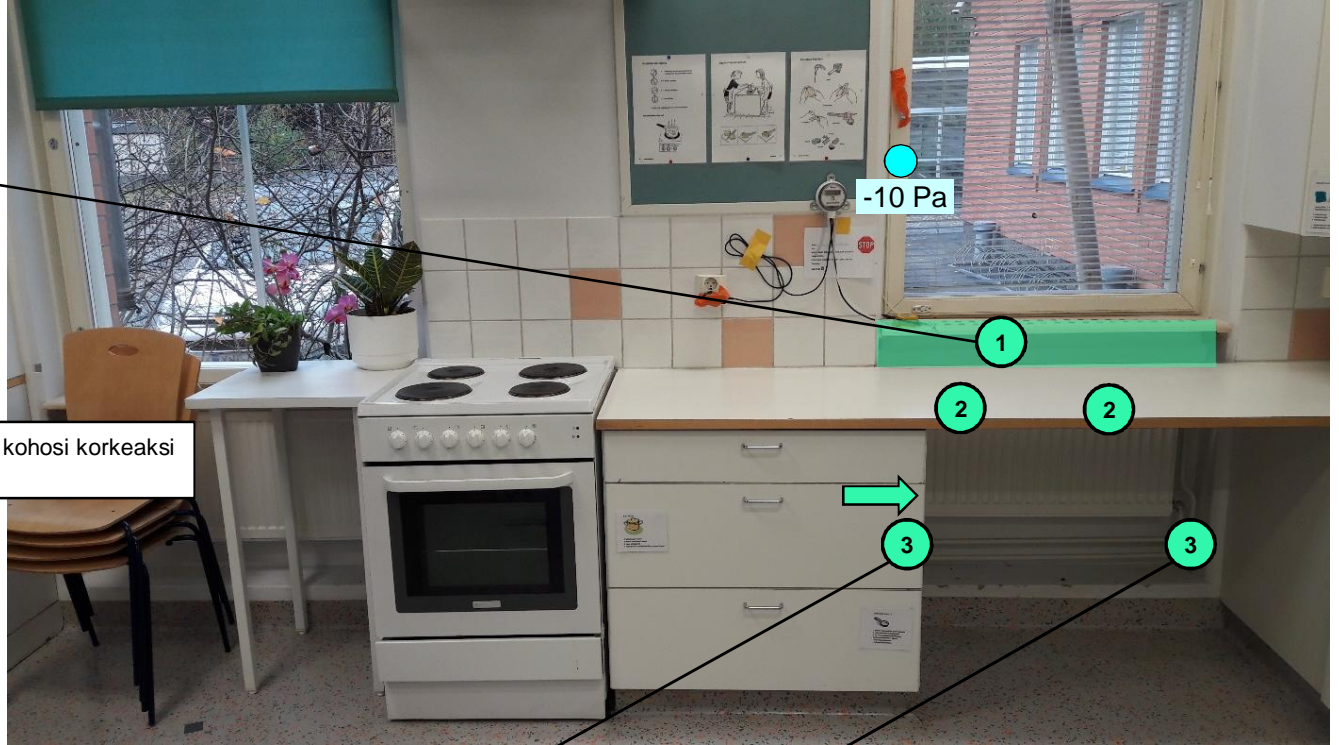
TILAN 129b ULKOSEINÄN MERKKIAINETUTKIMUS 16.10.2018

Kaasun yleispitoisuus tilassa kohosi korkeaksi ilmapuotojen takia.

- Ala- ja välipohjarakenteen liittymät ja läpiviennit sekä ulkoseinien liittymät, läpiviennit ja lämpöpattereiden kannakkeet suositellaan tiivistämään ilmatiiviiksi tutkituissa tiloissa erikseen tai viimeistään peruskorjauksen yhteydessä. Tilassa 129b suositellaan toteuttamaan tiivistyskorjaus aikaisemmin ulkoseinässä todetun mikrobivaurion takia.

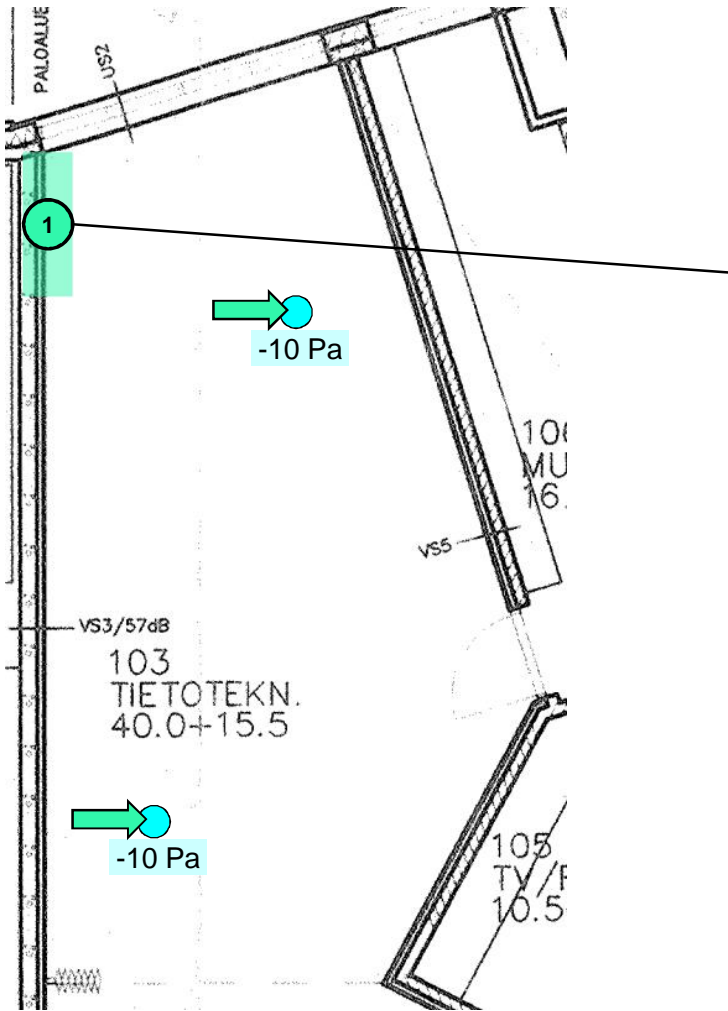
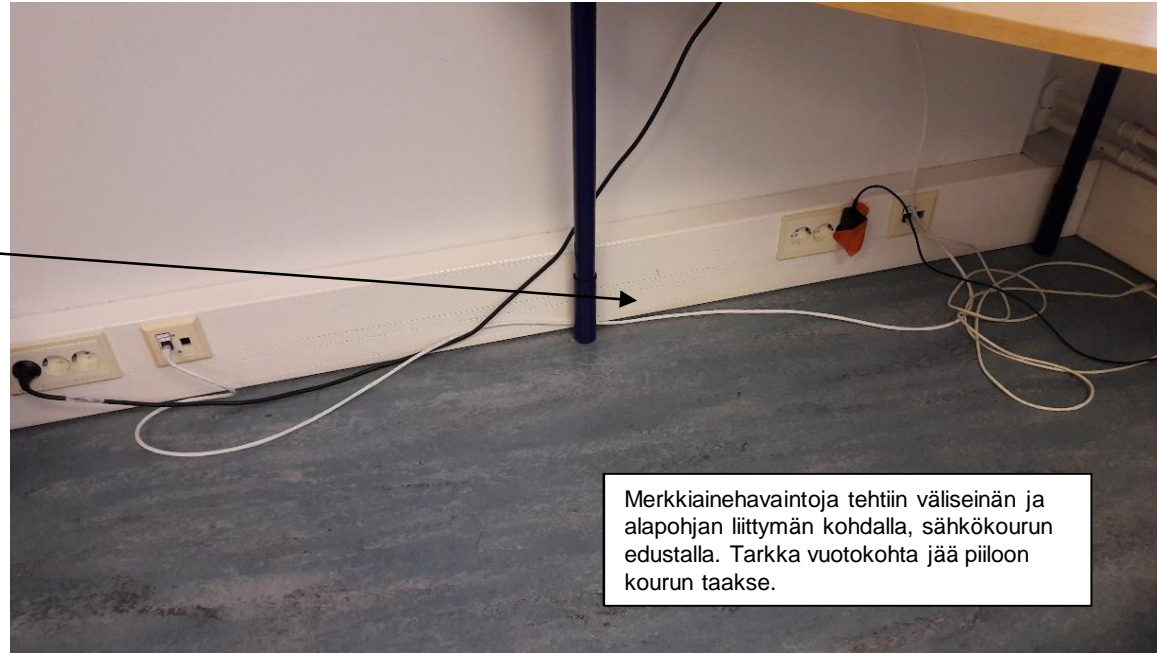
TILAN 103 ALAPOHJAN MERKKIAINETUTKIMUS 16.10.2018

**1** VÄLISEINÄN JA ALAPOHJAN LIITTYMÄ

- Jakelukeittiön tiskaustilassa 127 lattiapäällysteen poistaminen betonipintaan asti, rakenteen kuivaus ja uuden lattiapinnan asennus
- Kaikki maanvastaisen alapohjarakenteen liittymät ja läpiviennit suositellaan tiivistämään ilmatiiviiksi viimeistään seuraavan peruskorjauksen yhteydessä

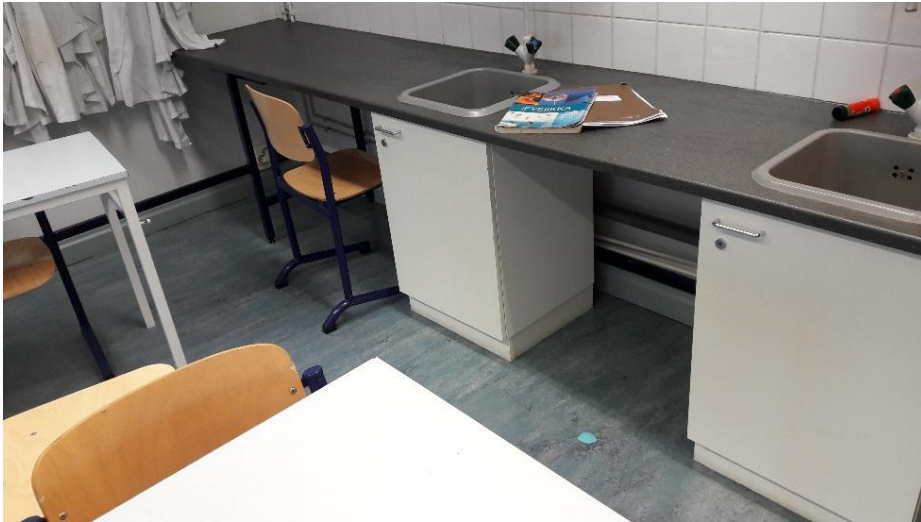
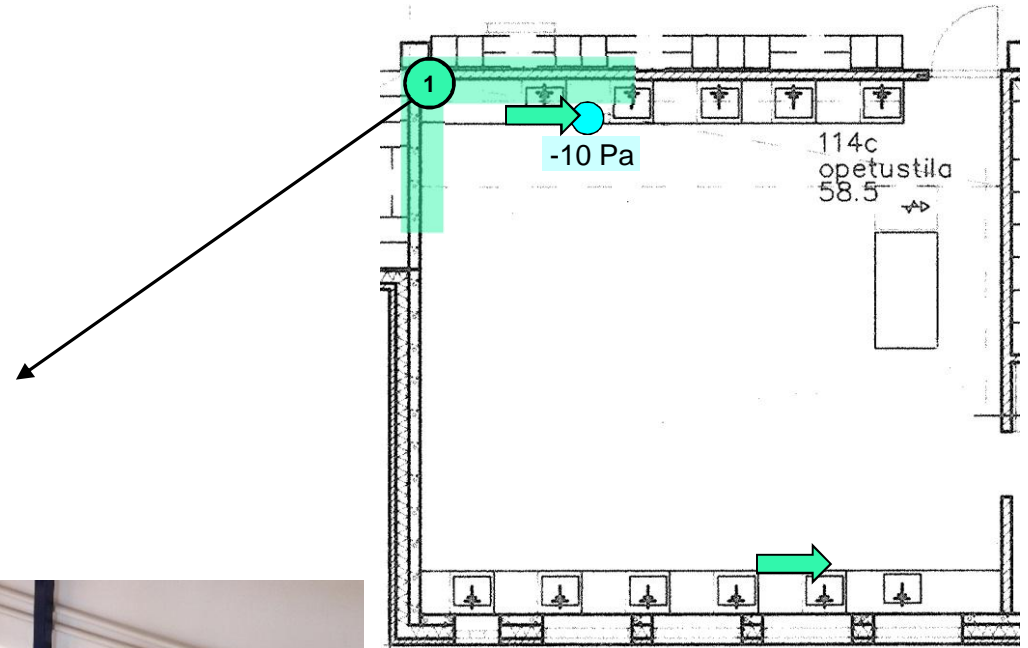
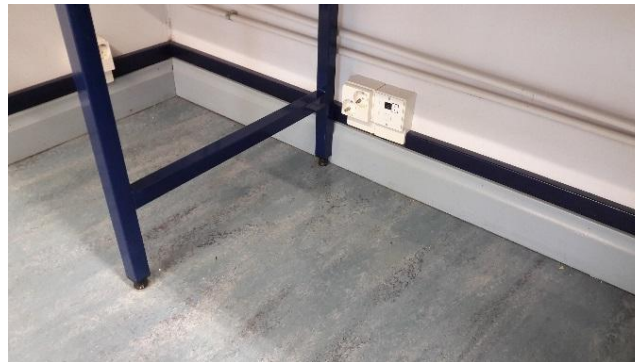
TILAN 114c VÄLIPOHJAN (LATTIA) MERKKIAINETUTKIMUS 16.10.2018

Tilassa 114c tehdyssä merkkiainekokeessa todettiin välipohjarakenteen hiekkatäytöstä ilmavuotoja. Ilmavuotokohtia olivat välipohjarakenteen liittymät väliseiniin.

VÄLISEINÄN JA VÄLIPOHJAN LIITTYMÄ

Välipohjarakenteen liittymät ja läpiviennit suositellaan tiivistämään ilmatiiviiksi viimeistään seuraavan peruskorjauksen yhteydessä. Tiivistyskorjaus voidaan toteuttaa sisäilmaoireiluun liitettävissä tiloissa aiemminkin.

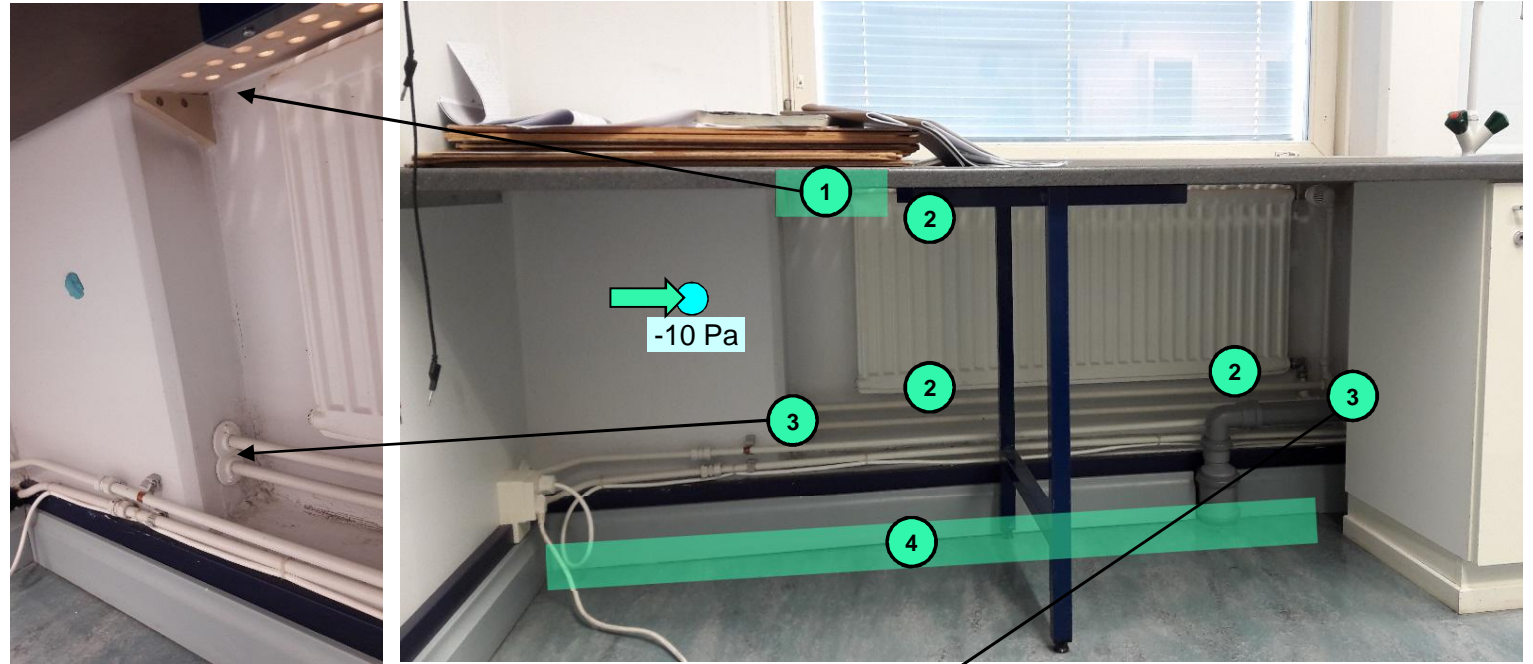
TILAN 114c ULKOSEINÄN MERKKIAINETUTKIMUS 16.10.2018

4 ALAPOHJAN JA ULKOSEINÄN LIITTYMÄ
