ILMATIIVEYSTUTKIMUS

Kohde: Riihenmäen koulu, Einontie 3, Mäntsälä

Aika: 16.4.2020

Paikka: Riihenmäen koulu, tilat 202, 202a, 202b, 203 ja 203a

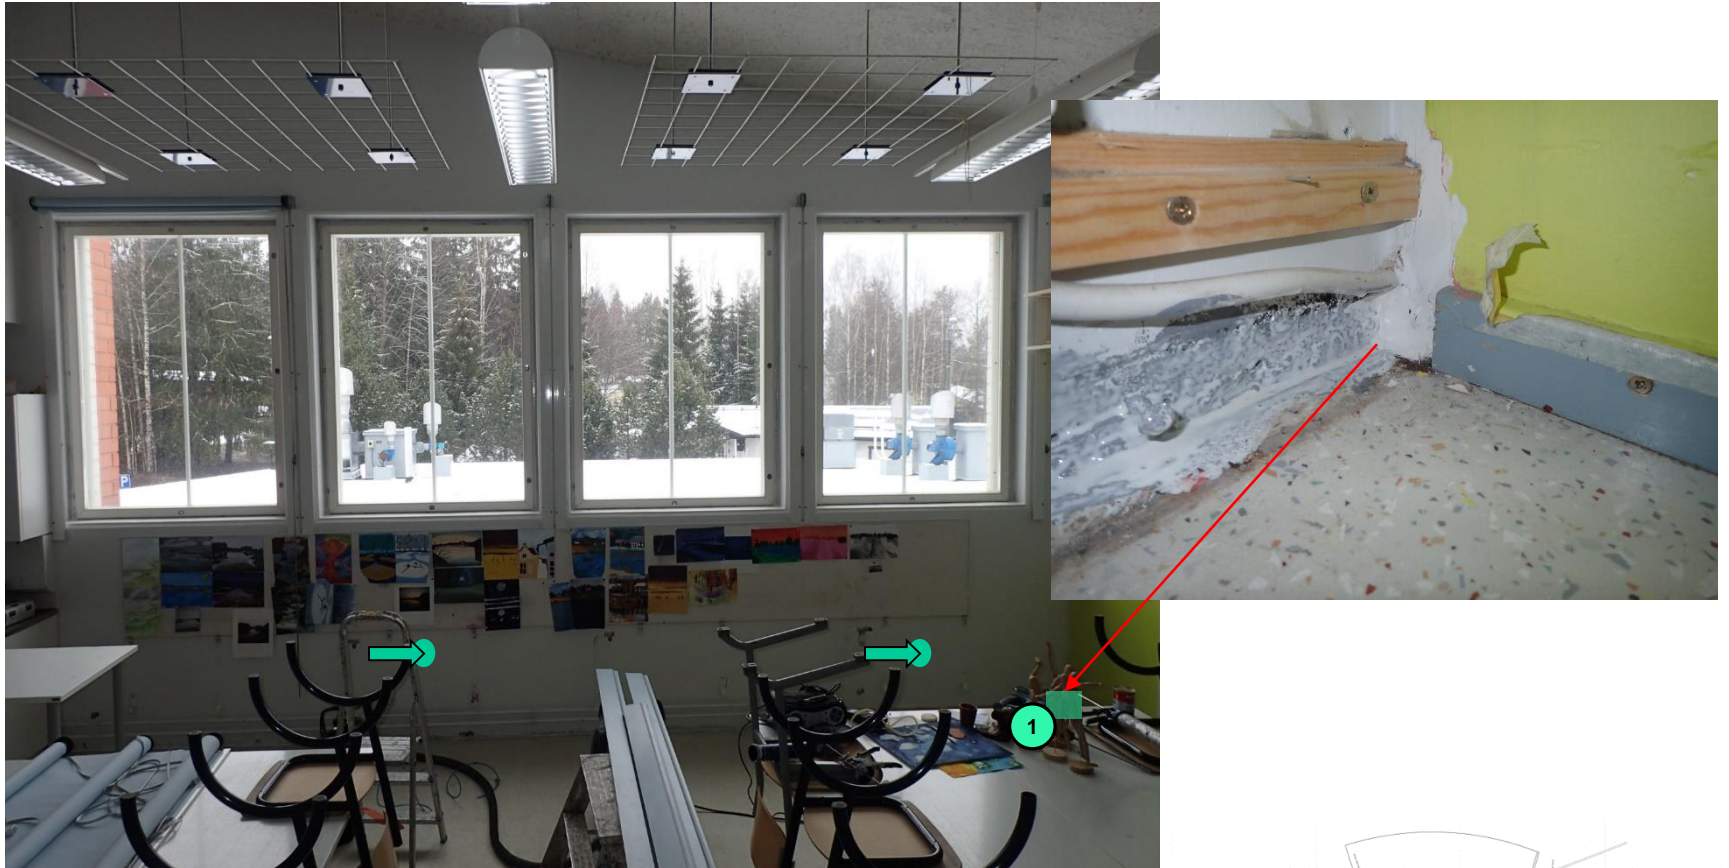
ULKOSEINÄRAKENTEIDEN MERKKIAINEKOE, TILASSA 202, 16.4.2020

Tilan 202 ulkoseinärakenteessa havaittiin ilmavuotokohta ulkoseinän ja lattian liittymästä väliseinän kohdalla. Liite 1.1

1 Ulkoseinän ja väliseinän liittymä

Havaitut vuotokohdat tiivistettiin mittausten yhteydessä ja todettiin uusintamittauksessa ilmatiiviiksi.

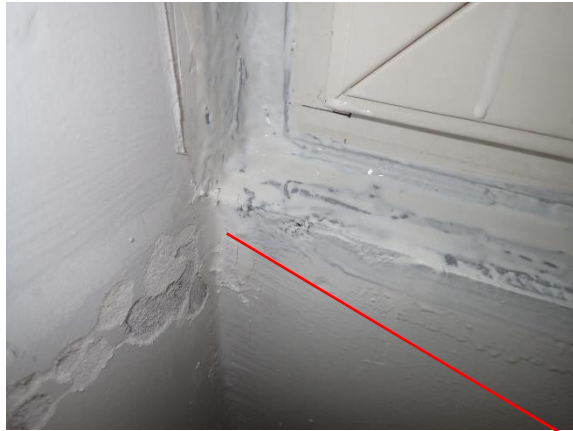
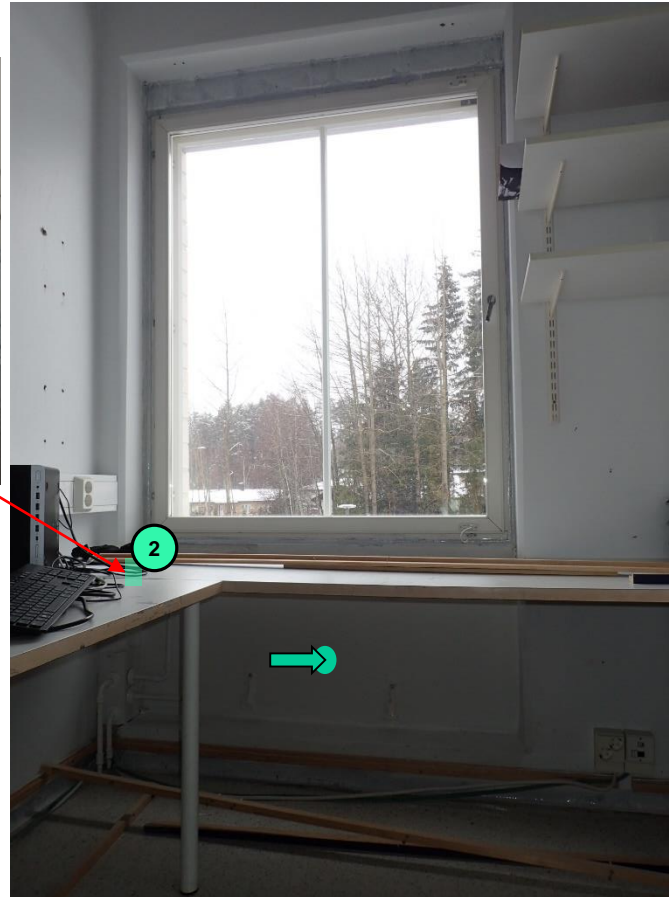
ULKOSEINÄRAKENTEIDEN MERKKIAINEKOE, TILASSA 202a, 16.4.2020

Tilan 202a ulkoseinärakenteessa havaittiin ilmavuotokohta ikkunan ja ulkoseinän liittymässä. Liite 1.2

Reikä tiivistyksessä

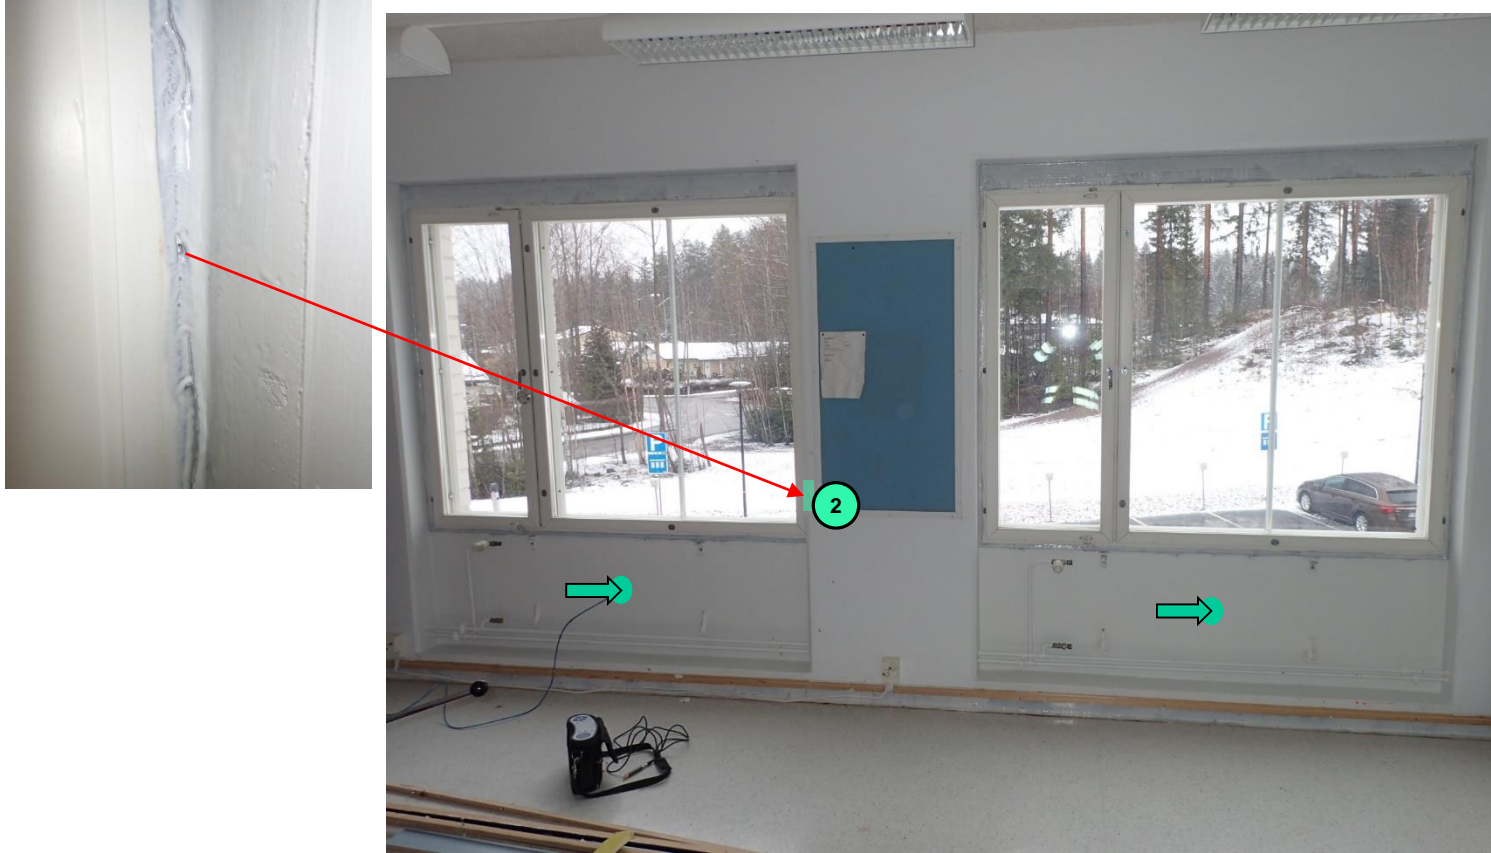
ULKOSEINÄRAKENTEIDEN MERKKIAINEKOE, TILASSA 202b, 16.4.2020

Tilan 202b ulkoseinärakenteessa havaittiin ilmavuotokohta ikkunan ja ulkoseinän liittymässä. Liite 1.3

Reikä tiivityksessä

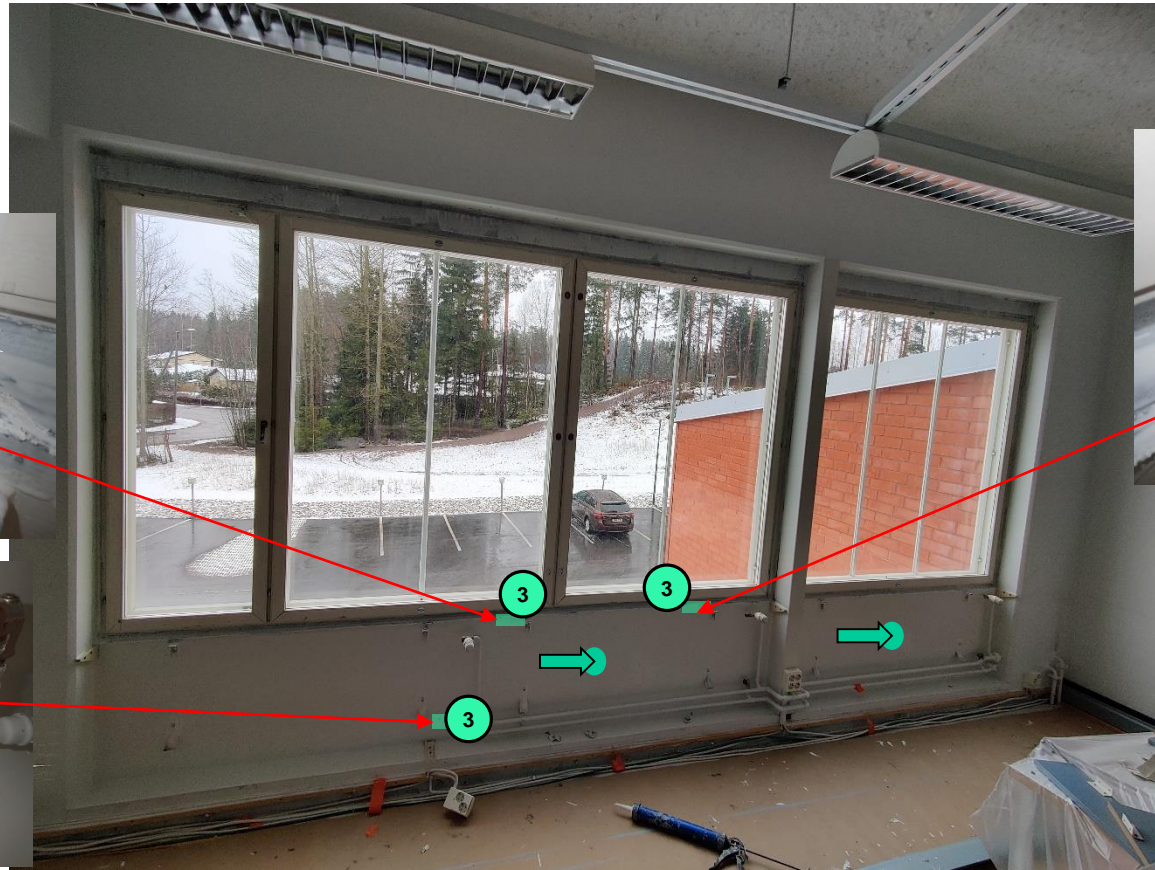
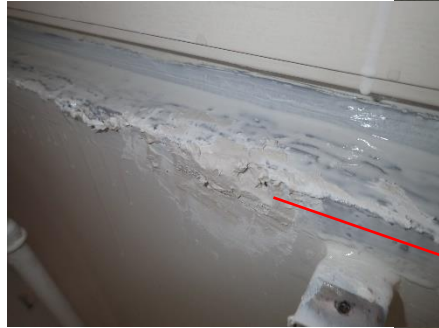
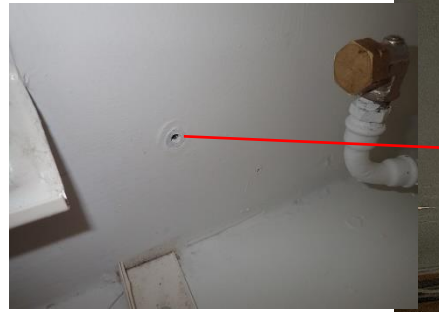
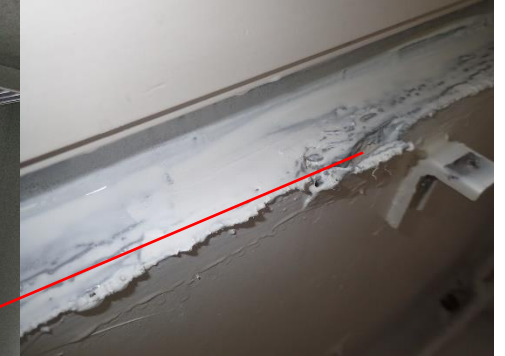
ULKOSEINÄRAKENTEIDEN MERKKIAINEKOE, TILASSA 203, 16.4.2020

Tilan 203 ulkoseinärakenteessa havaittiin ilmavuotokohtia ulkoseinän ja ikkunan liittymän tiivistyksessä sekä ulkoseinärakenteen reiästä. Liite 1.4

- 3 Levyseinän reikä/kolo

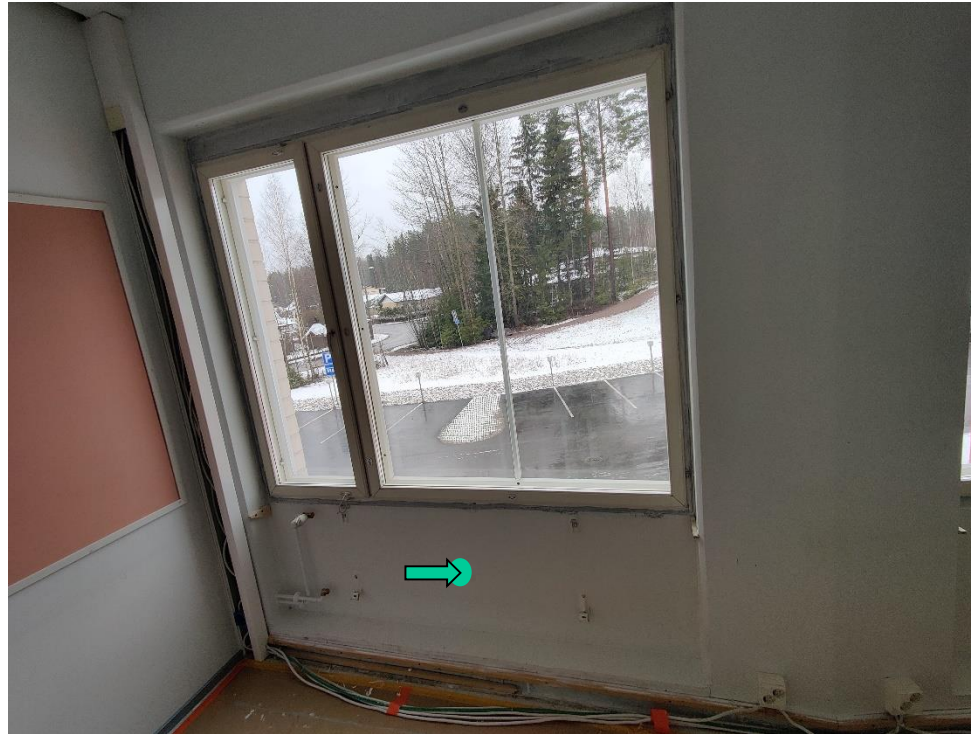
ULKOSEINÄRAKENTEIDEN MERKKIAINEKOE, TILASSA 203a, 16.4.2020

Tilan 203a ulkoseinärakenteessa ei havaittu ilmavuotoja.

EI HAVAITTU ILMAVUOTOJA
