MÄNTSÄLÄN KUNTA

MYLLYMÄEN KOULU, LAAJENNUSOSA

Kosteus- ja sisäilmatekninen kuntotutkimus, REV A 6.7.2022

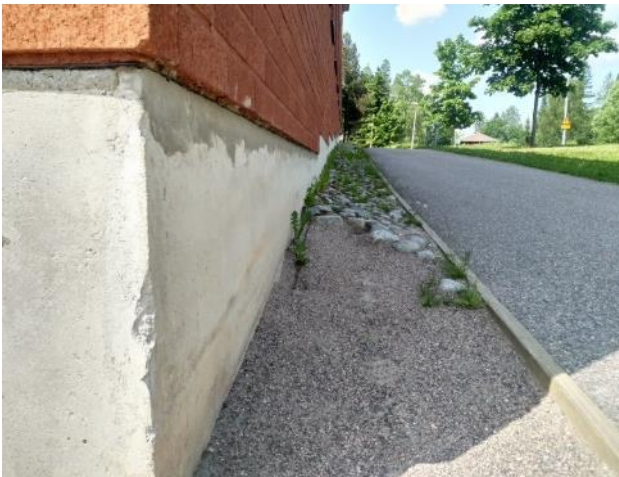
Kuva 2: Maanpinta rakennuksen vierellä viettää rakennuksesta pois-pään. Alarinteen puolella osa vieruskivistä on irronnut.

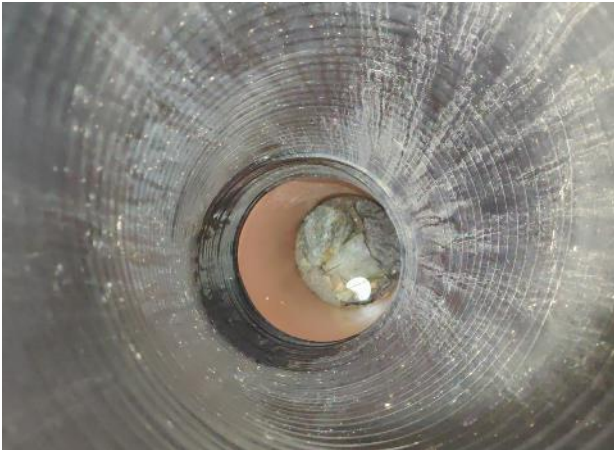
Kuva 7: Laajennusosan lounaisnurkan salaojan tarkastuskaivo oli tarkastushetkellä kuiva.

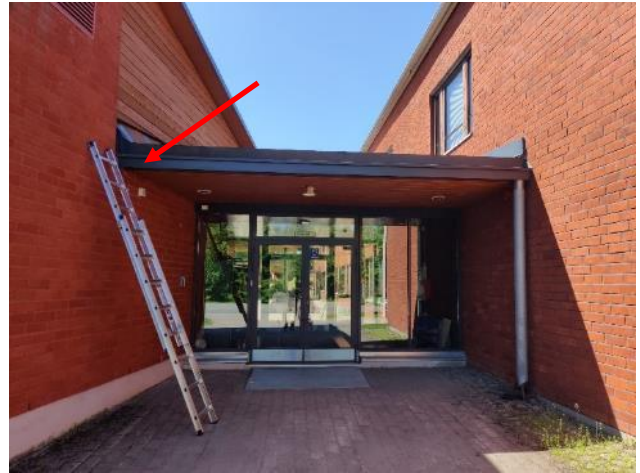
Kuva 14. Yhdyskäytävän rännikourusta puuttuu kaato. Kosteusjälkiä seinällä nuolen osoittamassa paikassa.

Yhdyskäytävän rännikourun puutteellinen kaato sekä päätylaipan vesitiiveyspuutteet aiheuttavat kosteusrasitusta tiiliseinällä.

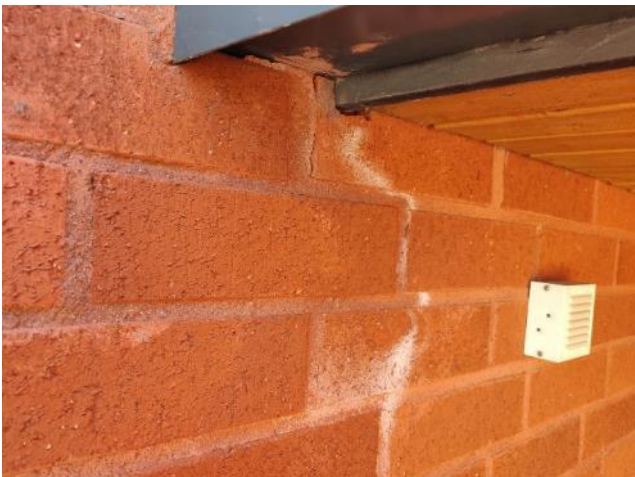
Kuva 15. Rännikourun päässä tiiliseinällä on kosteusjälkiä. Rännikouru ohjaa vesiä seinään.

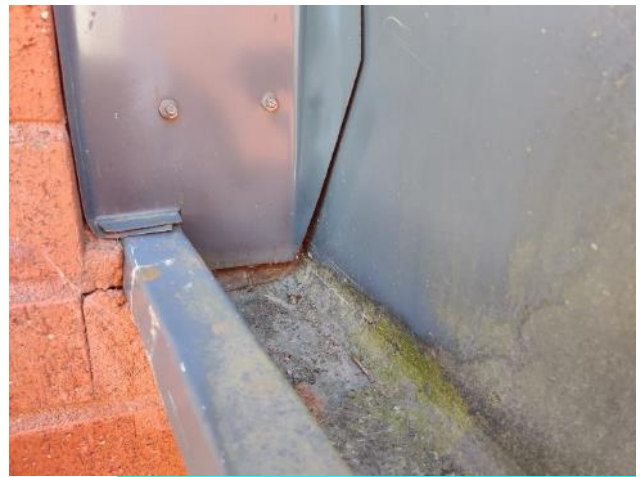
Kuva 16. Rännikouru ohjaa vesiä seinään. Vettä pääsee rännikourun päätylaipan epätiiveyksistä tiiliseinään.

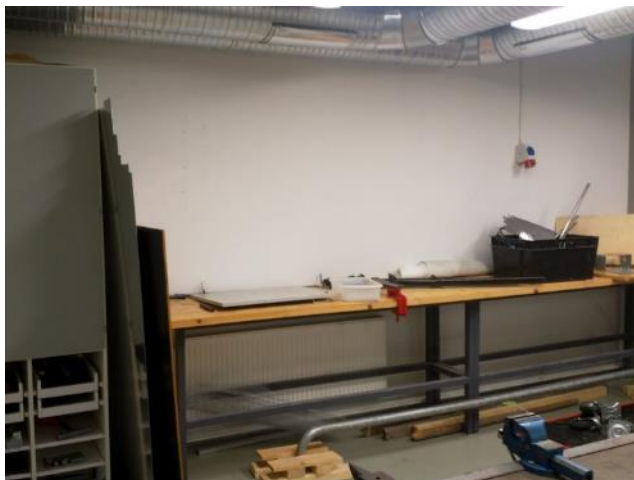
Kuva 22: Maanvastaisissa seinissä ei todettu merkkejä kosteusvaurioista. Seinät ovat yleisesti päällepäin hyväkuntoisia.

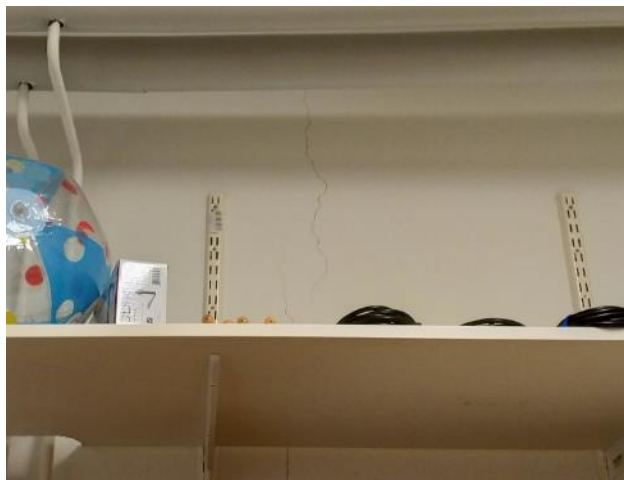
Kuva 23: Maanvastaisissa seinissä todettiin yksittäisiä pieniä halkeamia, joista voi vuotaa ilmaa rakennuksen sisälle. Halkeamat todettiin musiikkiluokassa 008 ja sen viereisessä varastossa 009.

- Musiikkiluokassa 008 ja sen viereisessä varastossa 009 havaittujen seinän tai sen tasoitteen halkeamien paikkaus.
- Musiikinluokan 008 kosteusvaurion korjaaminen. Tämä tarkoittaa rakenteen kuivattamista, kosteusvaurion syyn korjaamista sekä vähintään rakenneliittymien tiivistämistä (alapohja-ulkoseinäliitokset sekä ikkuna- ulkoseinäliitokset).

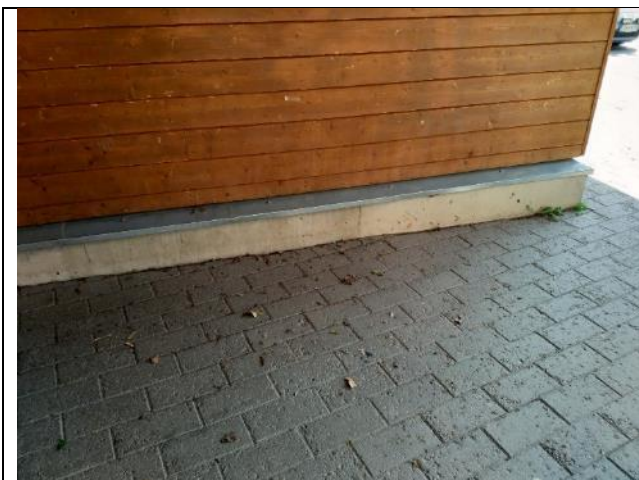
Kuva 25: Laajennusosan betoniset sokkelit ovat pääosin hyväkuntoisia.

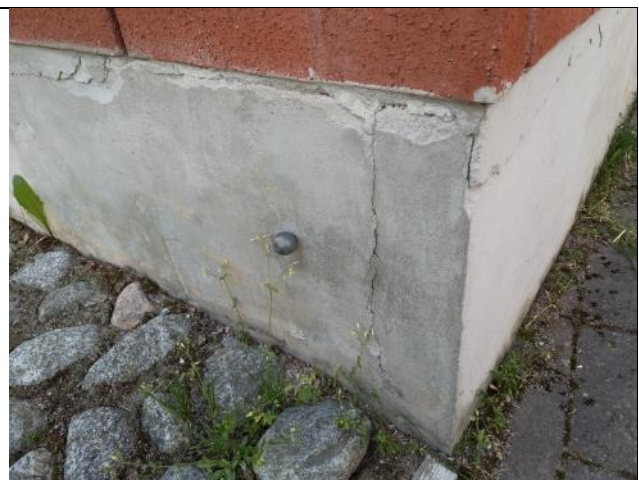
Kuva 26: Koillisnurkan sokkelissa esiintyy halkeamia ja betonin lohkeamista.

- Sokkelin halkeamat injektoidaan ja sokkelit pinnoitetaan.
- Sokkelipellitykset uusitaan vääntyneiltä osin.
- Sokkelivierustojen maamassat vaihdetaan ja pinnan muodot korjataan. Maamassojen vaihdon yhteydessä tarkastetaan sokkelien vedeneristysten kunto. Tarvittaessa sokkelien vedeneristykset uusitaan.

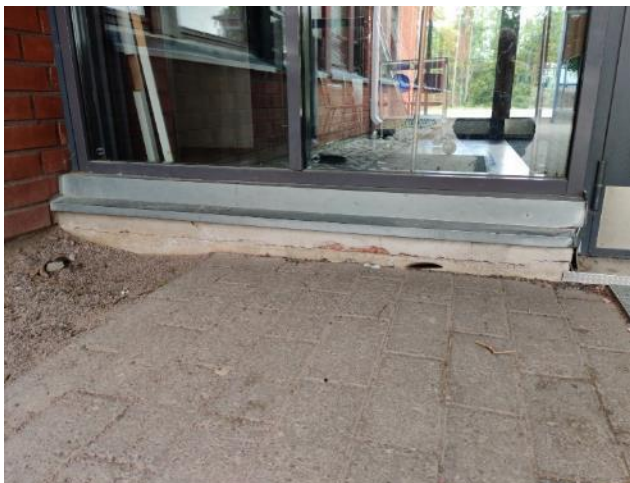
Kuva 27. Yhdyskäytävän sokkelissa on halkeamia.

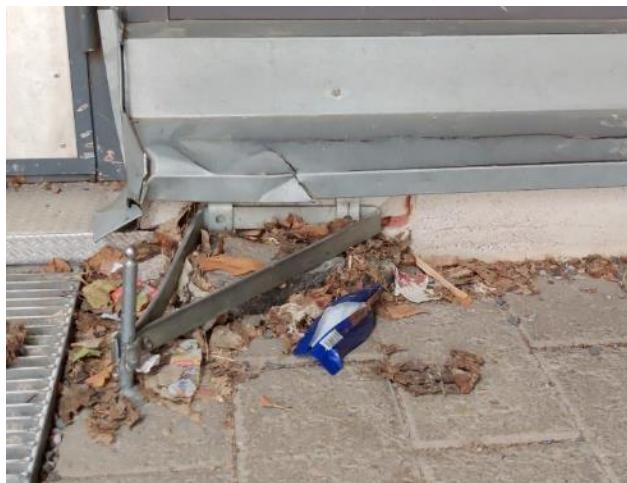
Kuva 28. Yhdyskäytävän sokkeli- ja vesipellitykset ovat vääntyneet.

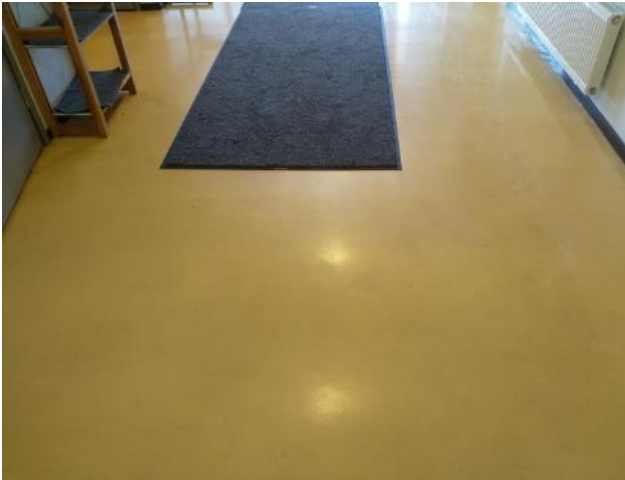
Kuva 35: Alapohjien lattiapäällysteissä ei todettu poikkeamia. Päällysteissä normaalia kulumista.

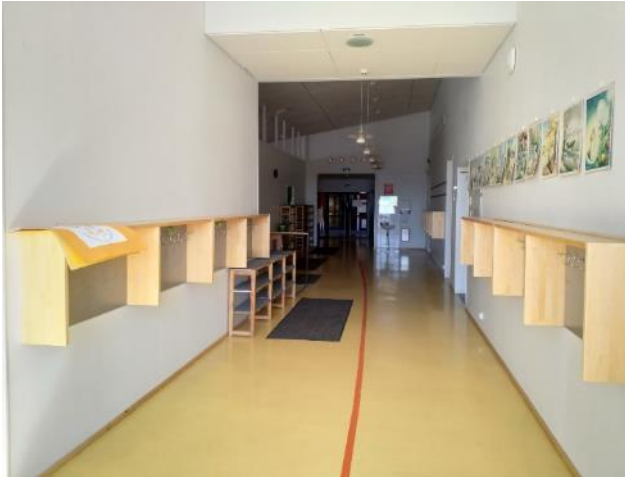
Kuva 41: Väliseinät ovat yleisilmeeltään ehjiä ja hyväkuntoisia.

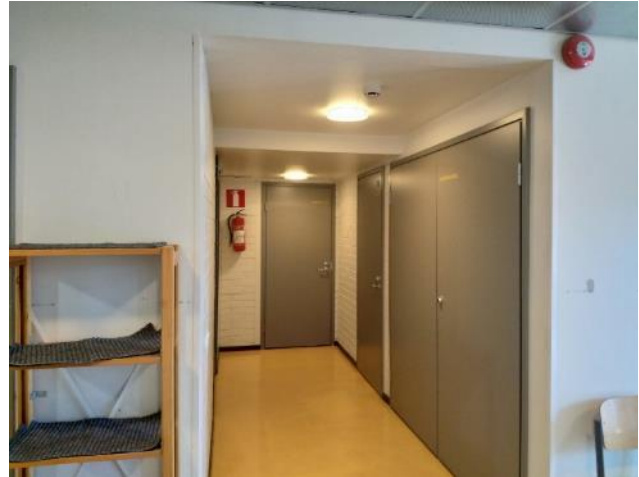
Kuva 42: Kellarikerroksen väliseinät ovat betoni- ja tiilirakenteisia. Seinissä ei ollut merkkejä kosteus-, mikrobi- tai rakenteellisista vaurioista.

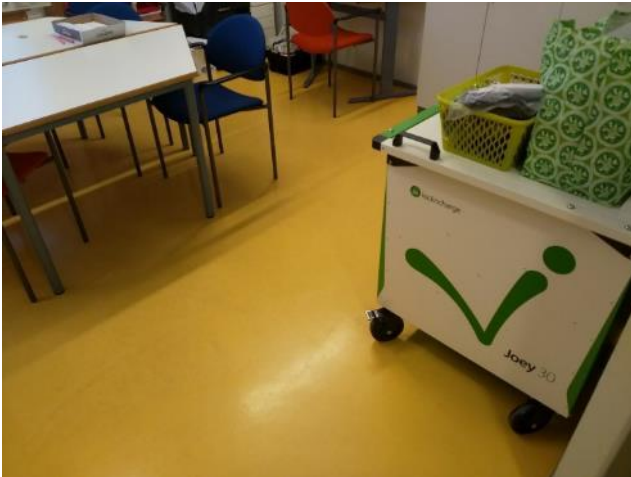
Kuva 47: Välipohjan lattiapäällysteissä ei yleisesti havaittu poikkeamia.

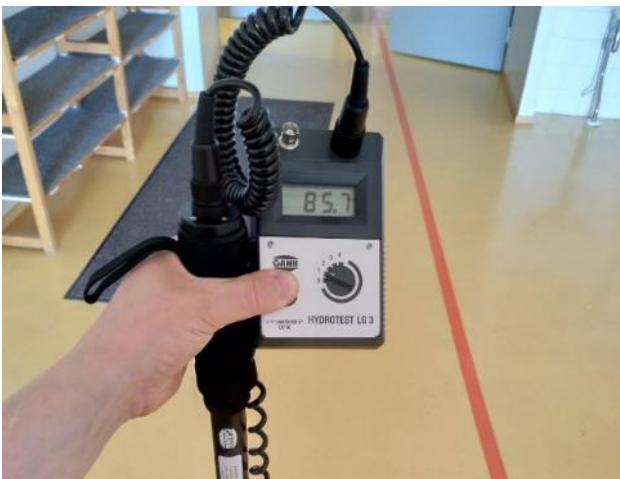
Kuva 49: Välipohjan pintakosteuslukemat olivat paikoin hieman koholla.

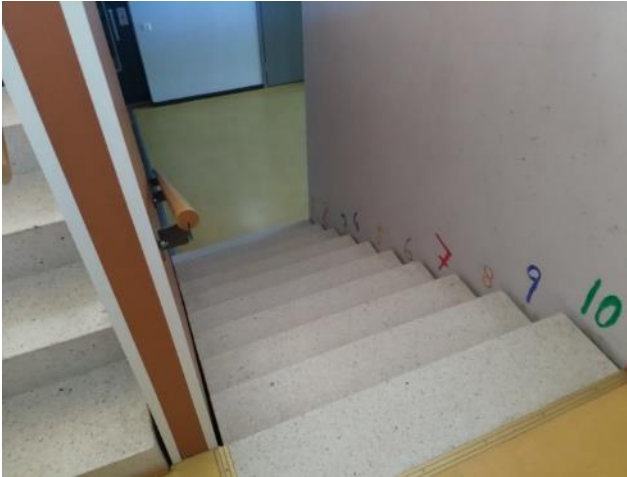
Kuva 54: Portaissa nähtävissä normaalia kulumista. Ei viitteitä kosteus-, mikrobi- tai rakenteellisista vaurioista.

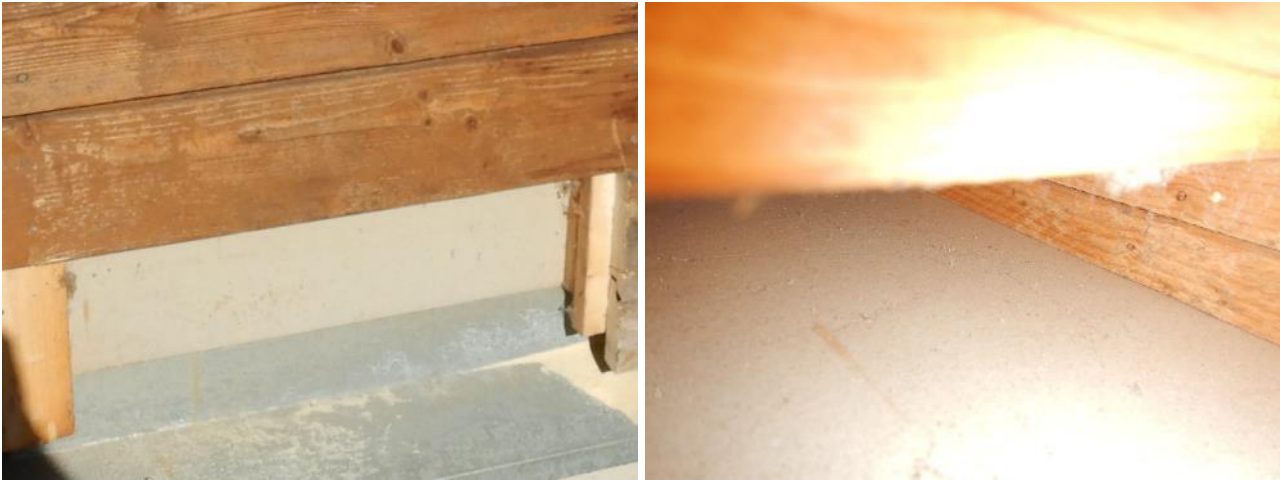
Kuva 66. Paneelin takana ei ollut merkkejä kosteusvaurioista tuulensuojalevyssä

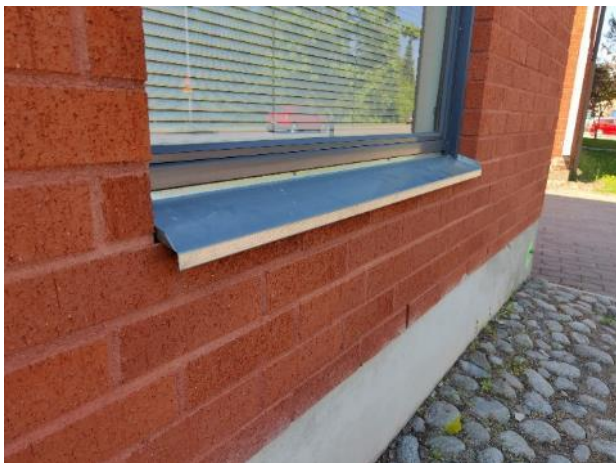
Kuva 69: Ikkunapellitusten reunoja ei ole massattu. Kuva tilan 170 kulmalta.

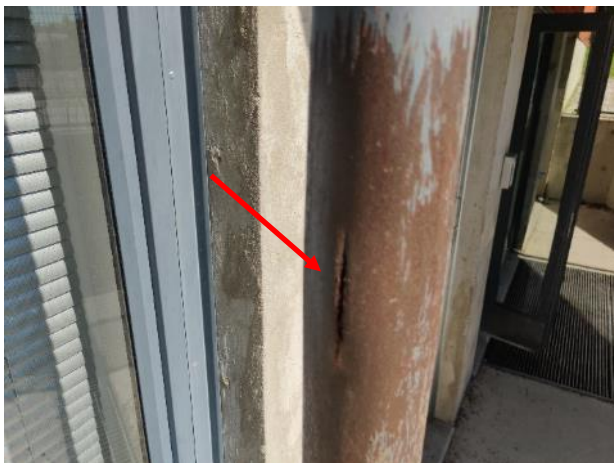
Kuva 80. Eteläpäädyn katoksen teräspilarissa on vakavaa korroosiota.

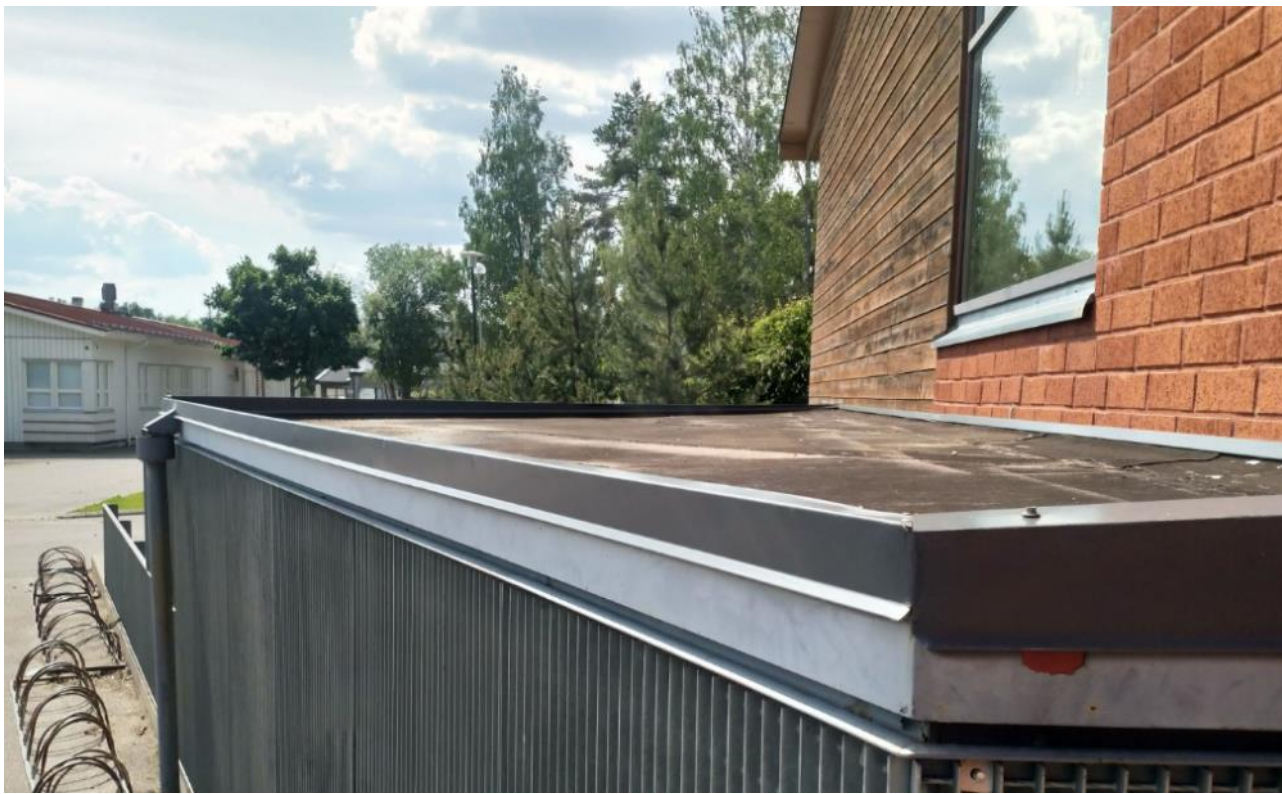
Kuva 81. Eteläpäädyn katoksen vesikermin ylös nosto ulkoseinällä ei ole suunnitteluohjeiden mukainen.

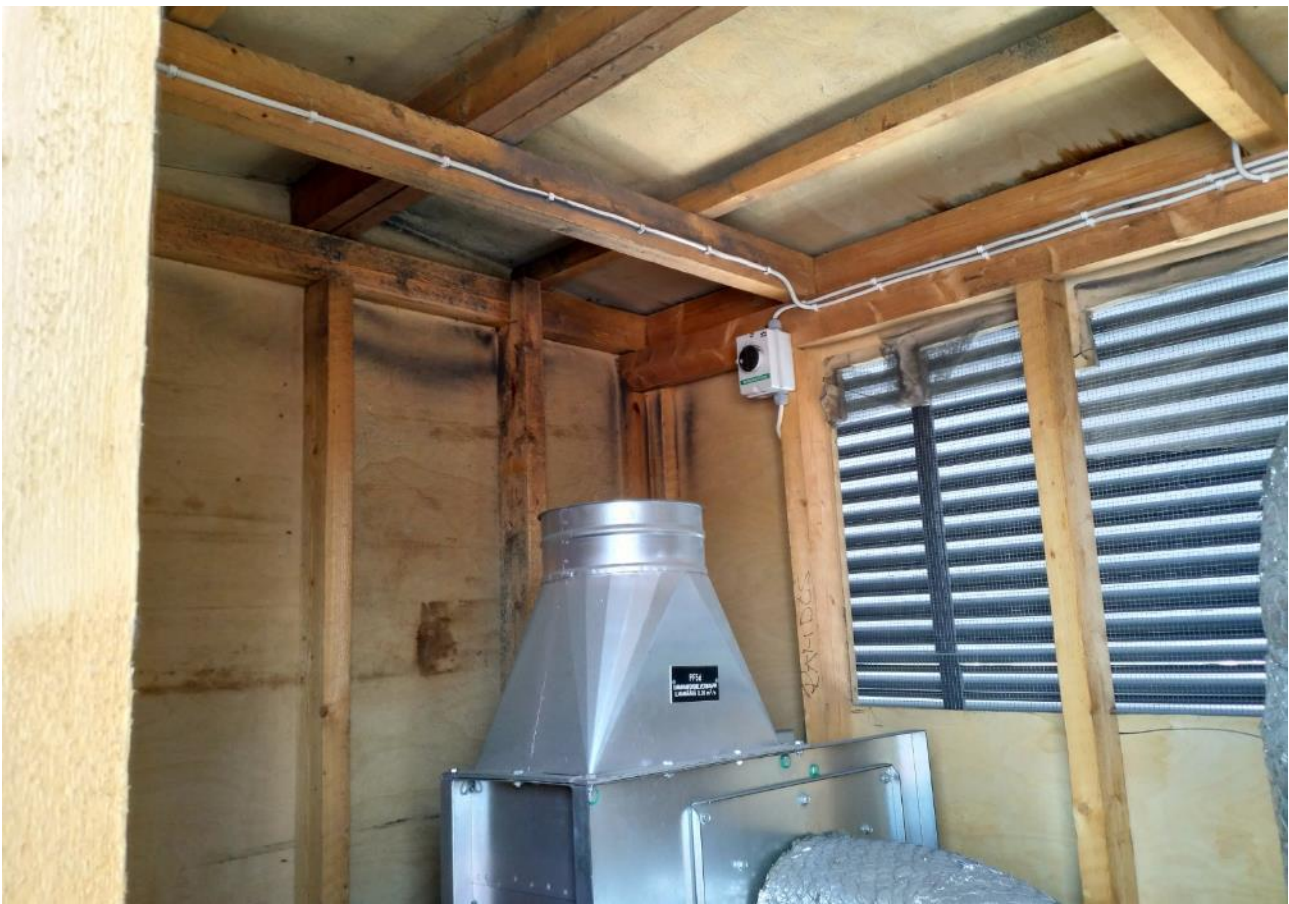
Kuva 90. Poistoilmatornin rakenteissa on kosteusvaurioita, koska poistoilmaa ei ole kanavoitu poistoilmasäleikölle.

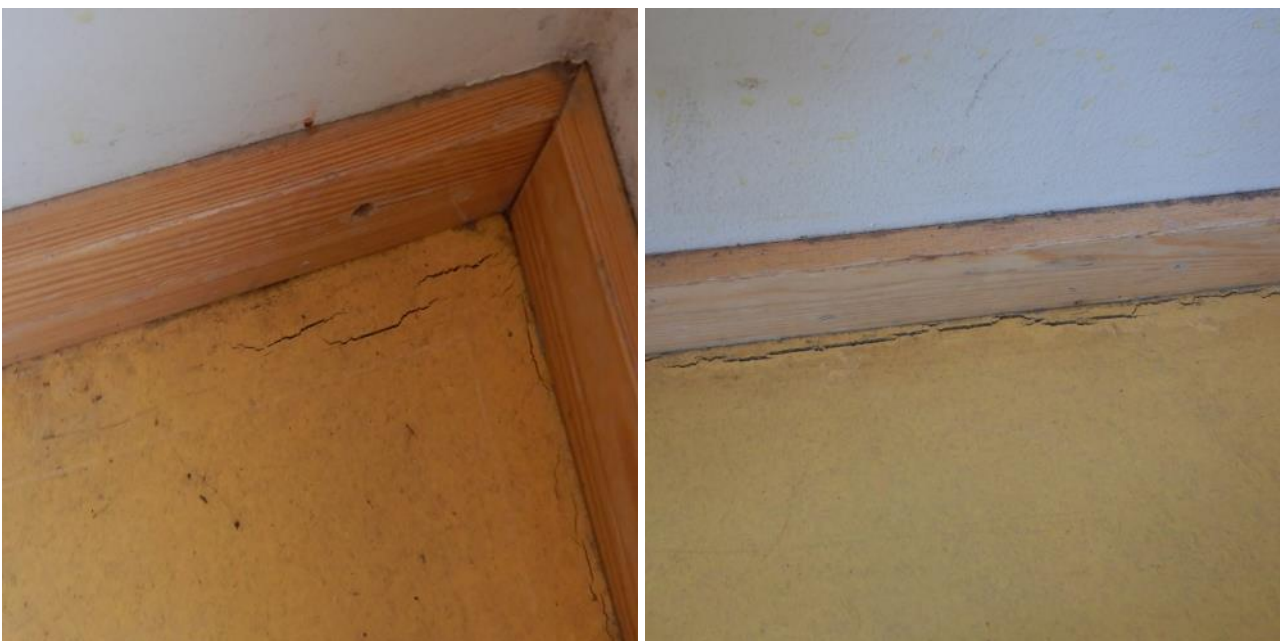
Ensimmäisessä kerroksessa lattiapinnoilla havaittiin muovimaton kupruilua opetustiloissa 169 ja 170. Kuprujen lisäksi oli toistuvaa halkeilua muovimatoissa väliseinien läheisyydessä. Lisäksi havaittiin halkeamia muovimattojen pinnalla, johtuen rakenteiden liikkumisesta. Kellarikerroksessa muovimatto- ja kumimattopäällysteet olivat paremmassa kunnossa.

Kuva 98. Muovimatoissa toistuvaa halkeilua väliseinien lähetyillä.

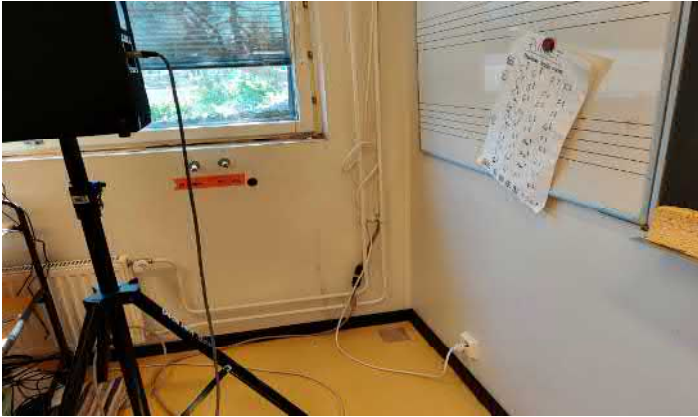
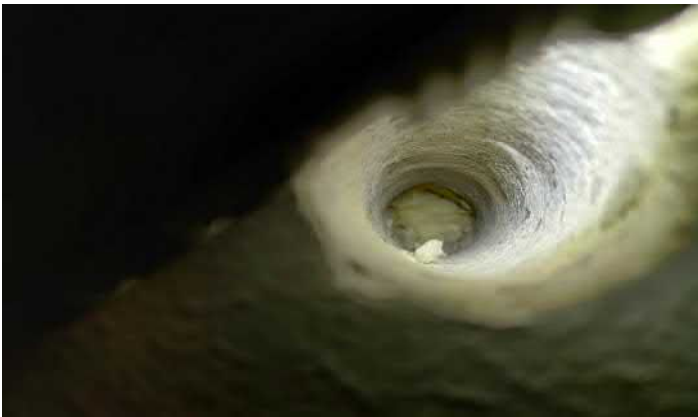
Avaus	Rakennetyyppi	Tila	Sijainti	Kerros	Ilmansuunta	Tekoreitti	Avaustyyppi
US3.1	US3	170	alareunassa, ikkunan alla	1.krs	Koillinen	Sisäkautta	Levyn irrotus
Rungon havainnot		Eristeen havainnot		Ilmansulun/levyn havainnot		Muiden rak.osien havainnot	
Ei poikkeamaa		Lievää tummumaa, Likaa		Ei poikkeamaa			
Hajut		Kosteusmittaukset		Muut mittaukset		Merkkiainekokeet	
Ei hajua							
Mikrobinäytteet		PAH-näytteet		Asbestinäytteet		VOC-näytteet	
US3.1.1 mineraalivilla sp							
US3.1.2 mineraalivilla up							
Rakenteen tarkastus		Rakennekerrokset					
		1. kipsilevy 13 mm 2. kipsilevy 13 mm 3. höyrynsulku 4. puurunko + mineraalivilla 180 mm 5. alaosa sokkeli (betoni) ja yläosa tuulensuojakipsilevy					
Rak. paksuus	Päivämäärä						
	7.6.2022						
Muuta							
Höyrynsulkumuovi ulottuu alaohjauspuun ja sisäverhouslevyn väliin.

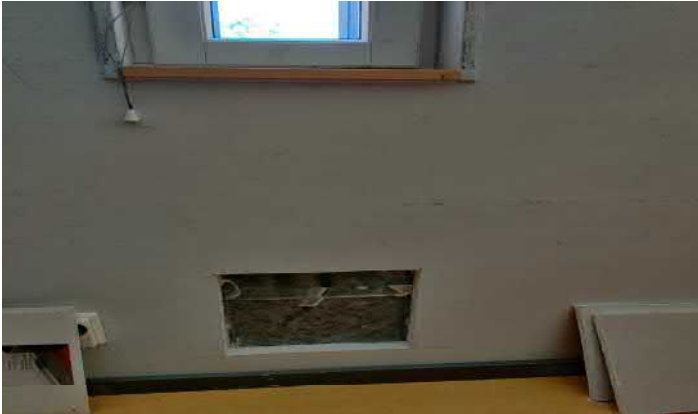
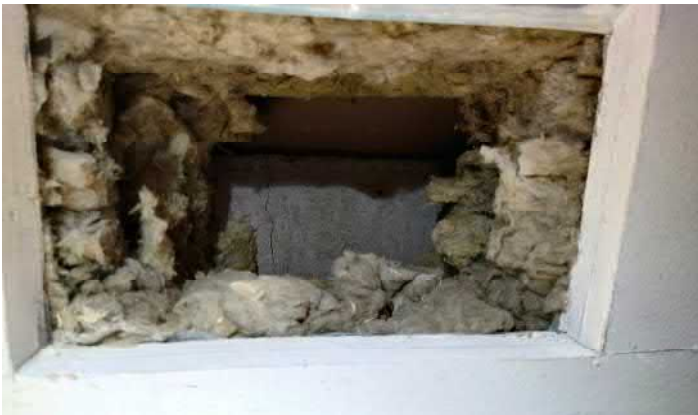
Avaus	Rakennetyyppi	Tila	Sijainti	Kerros	Ilmansuunta	Tekoreitti	Avaustyyppi
US3.2	US3	170	alareunassa, ikkunoiden	1.krs	Koillinen	Sisäkautta	Levyn irrotus 200x200
Rungon havainnot		Eristeen havainnot		Ilmansulun/levyn havainnot		Muiden rak.osien havainnot	
Kuivunut kosteusjälki		Lievää tummumaa, Likaa		Ei poikkeamaa			
Hajut		Kosteusmittaukset		Muut mittaukset		Merkitseminen	
Ei hajua							
Mikrobinäytteet		PAH-näytteet		Asbestinäytteet		VOC-näytteet	
US3.2.1 mineraalivilla sp							
US3.2.2 mineraalivilla up							
US3.2.3 TS kipsilevy							
Rakenteen tarkastus		Rakennekerrokset					
		1. kipsilevy 13 mm 2. kipsilevy 13 mm 3. höyrynsulkumuovi 4. puurunko + mineraalivilla ~200 mm 5. alaosa sokkeli (betoni), yläosa tuulensuojakipsilevy					
Rak. paksuus	Päivämäärä						
	7.6.2022						
Muuta

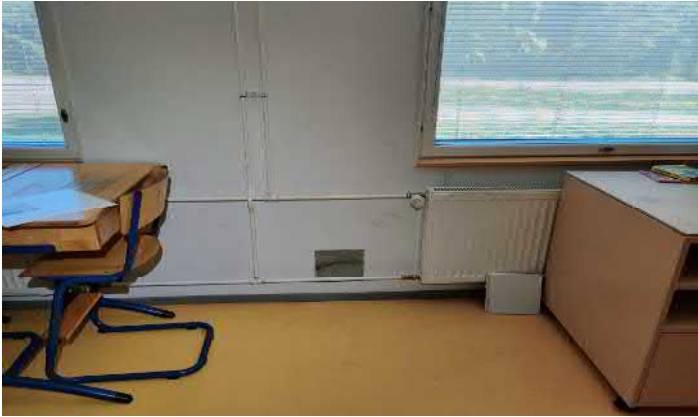
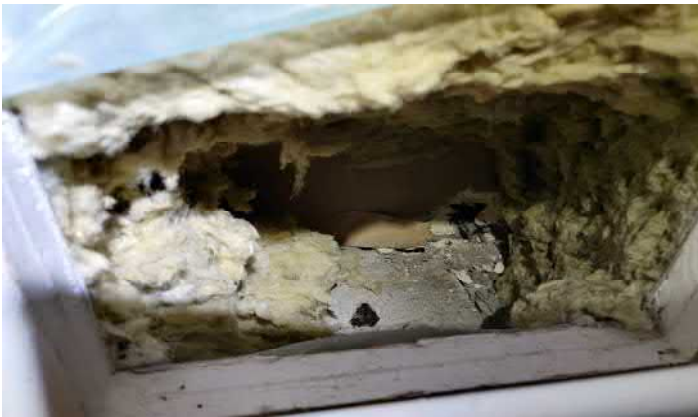
Avaus	Rakennetyyppi	Tila	Sijainti	Kerros	Ilmansuunta	Tekoreitti	Avaustyyppi
US3.3	US3	171	alareunassa	1.krs	Koillinen	Sisäkautta	Levyn irrotus 200x200
Rungon havainnot		Eristeen havainnot		Ilmansulun/levyn havainnot		Muiden rak.osien havainnot	
Kuivunut kosteusjälki		Tummumaa		Ei poikkeamaa			
Hajut		Kosteusmittaukset		Muut mittaukset		Merkkiainekokeet	
Ei hajua							
Mikrobinäytteet		PAH-näytteet		Asbestinäytteet		VOC-näytteet	
US3.3.1 mineraalivilla up							
US3.3.2 mineraalivilla sp							
US3.3.3 tuulensuojakipsilevy							
Rakenteen tarkastus		Rakennekerrokset					
		1. kipsilevy 13 mm 2. kipsilevy 13 mm 3. höyrynsulkumuovi 4. puurunko + mineraalivilla ~ 200 mm 5. tuulensuojakipsilevy					
Rak. paksuus	Päivämäärä						
	7.6.2022						
Muuta							
Höyrynsulkumuovin alareuna ulottuu alaohjauspuun ja sisäverhouslevyn väliin mutta ei ole kiinnitetty muuten.
