**SISÄILMA- JA RAKENNETEKNINEN KUNTOTUTKIMUS
30.1.2023**

**SÄÄKSJÄRVEN VANHA KOULU
SÄÄKSJÄRVENTIE 526
04630 SÄÄKSJÄRVI**

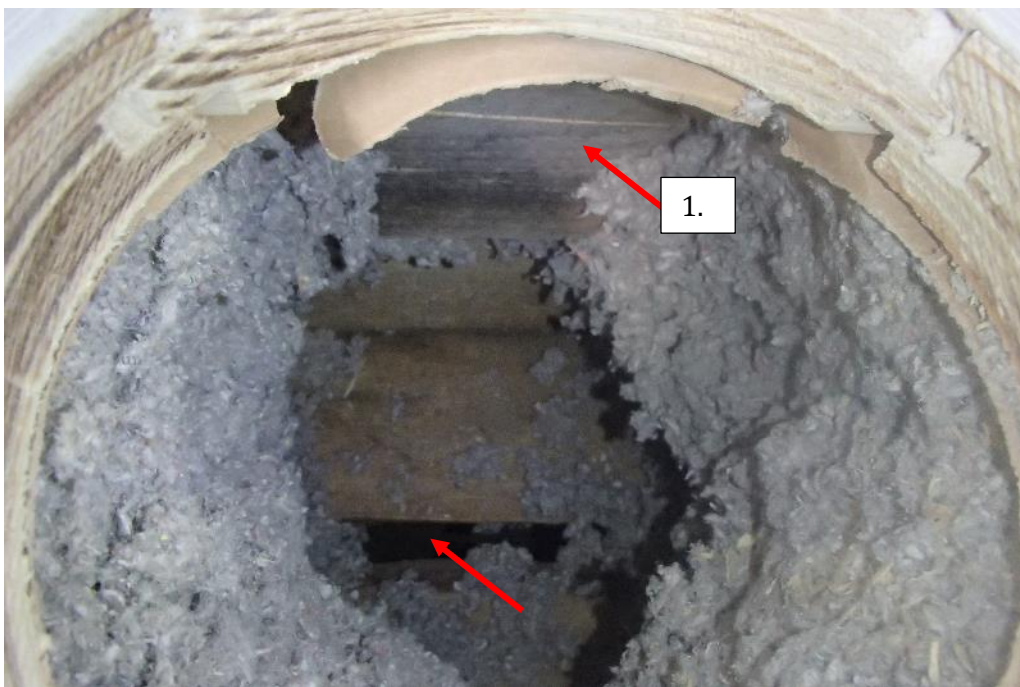
Kuva 2. Rakenneavaus, RAKA1, opettajien huoneen alapohjaan päätyseinän vierestä. Kuvassa numero 1. kohdalla ulkovaipparakenteiden hirsirunko ja reuna-alueilla ei ole tuulensuojalevyä ja raosta näkyy suoraan ryömintätilaan.

- Kaikkien alapohjan läpivientien tiivistykset
- Alapohjarakenteiden lahovaurioiden korjaukset sekä tuulensuojalevyn asentaminen reuna-alueille

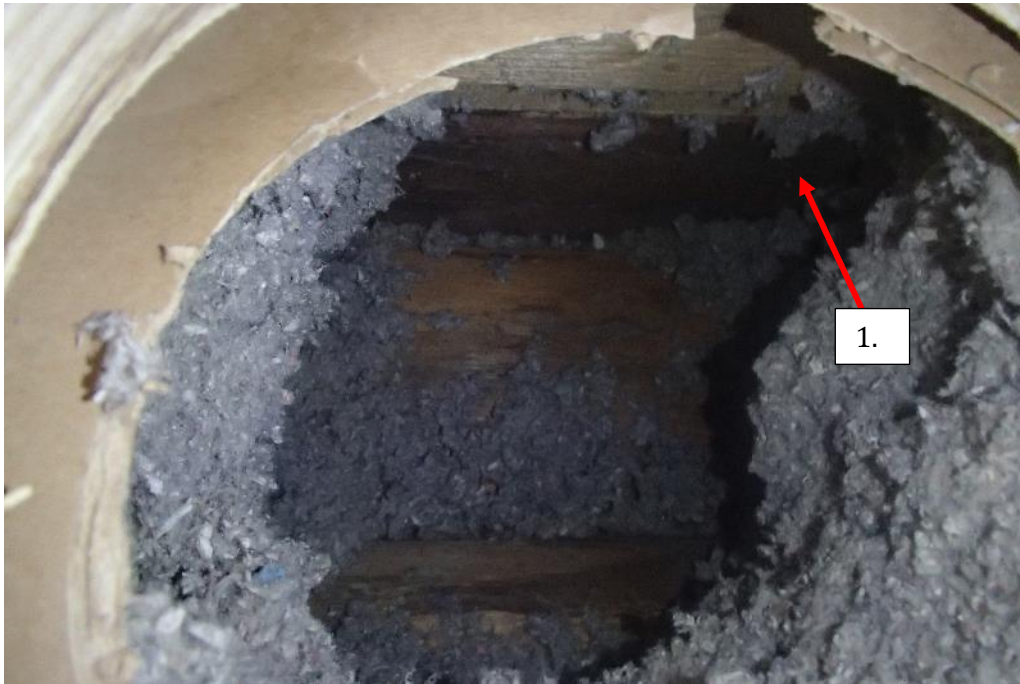
Kuva 4. Rakenneavaus, RAKA2, rehtorin huoneen alapohjaan terveydenhoitajan huoneen välisen väliseinän viereen. Kuvassa numero 1. kohdalla väliseinärakenteiden hirsirunko ja alapohjan puolella ei ole tuulensuojalevyä väliseinän vieressä.

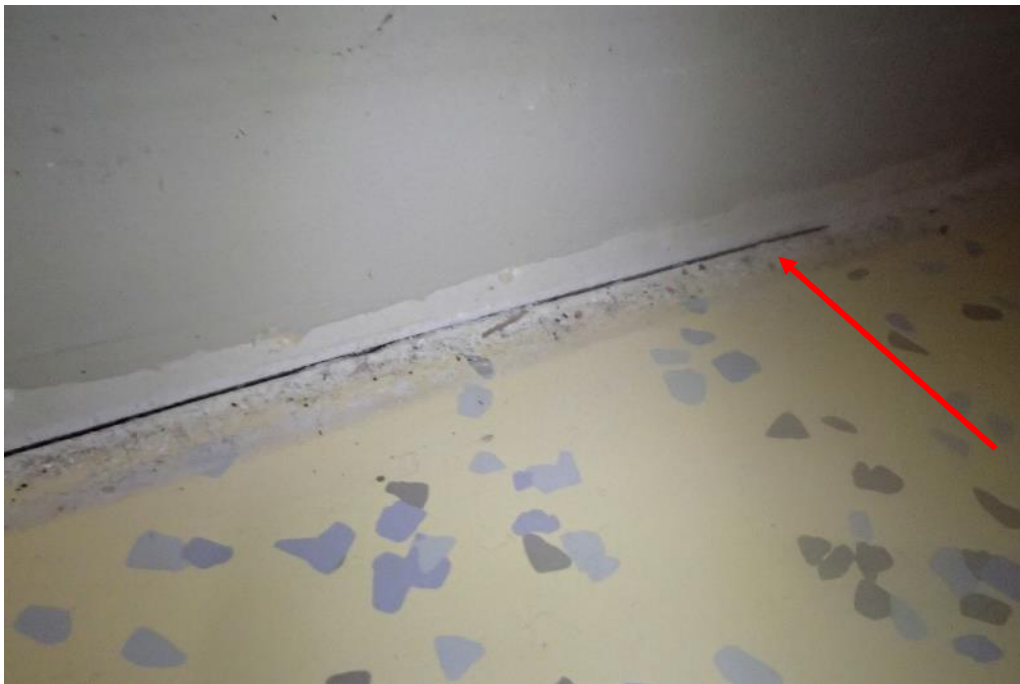
Kuva 8. Lattian ja seinän rajapintoja on tiivistetty liimamassalla, mutta tiivistykset ovat halkeilleet opettajien huoneessa.

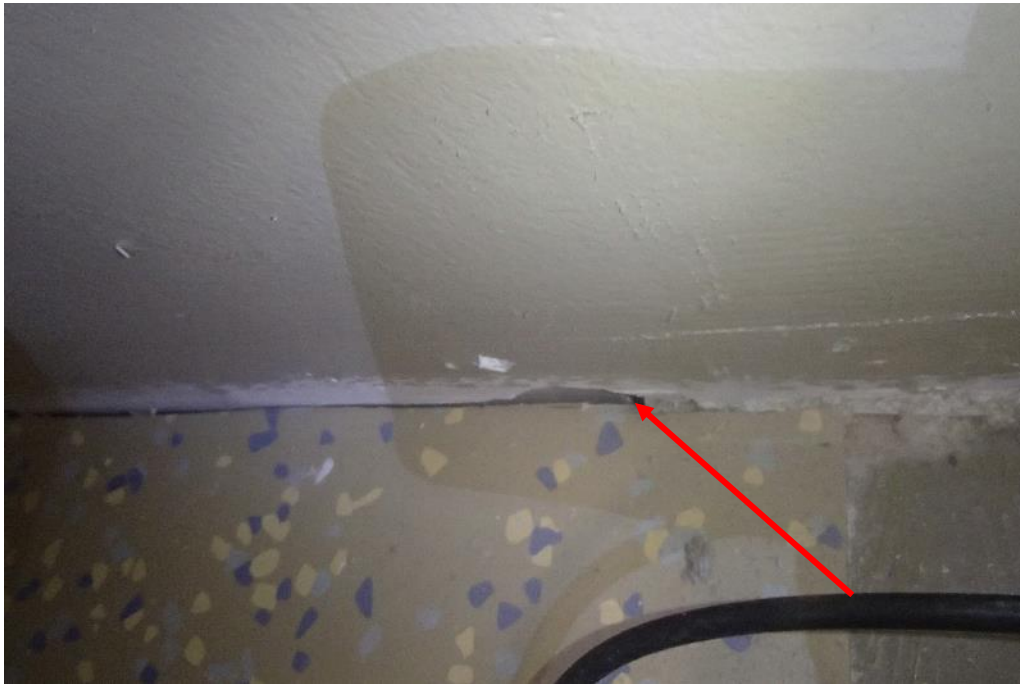
Kuva 9. Lattian ja seinän rajapintoja on tiivistetty liimamassalla, mutta tiivistykset ovat halkeilleet rehtorin huoneessa.

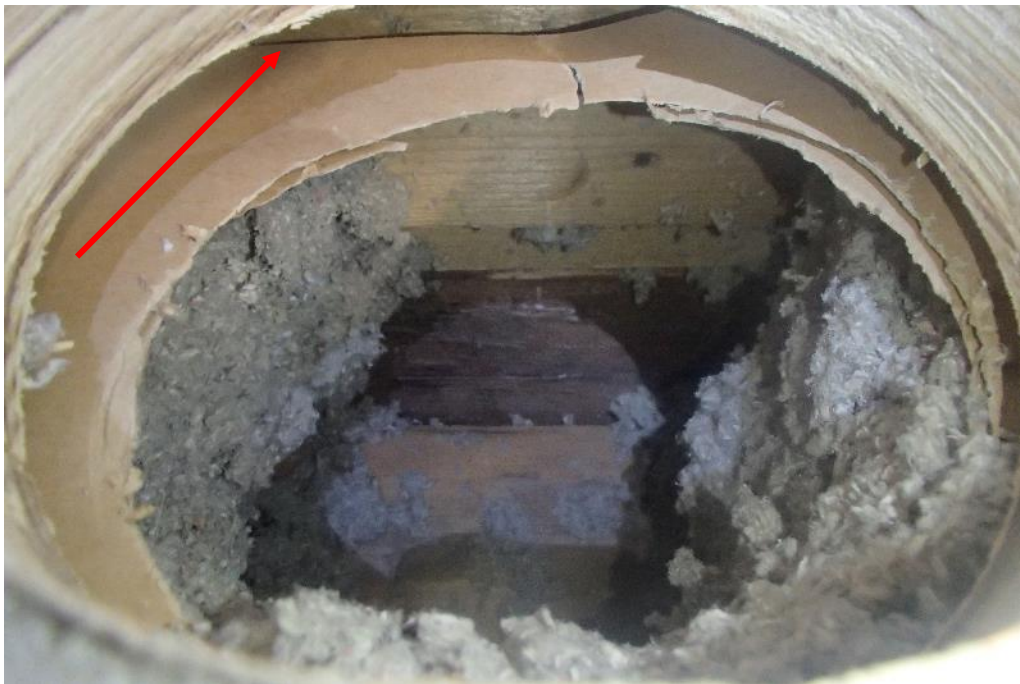
Kuva 10. Alapohjarakenteiden ilmasulkupaperia ei ole kiinnitetty seinärakenteisiin tiiviisti.

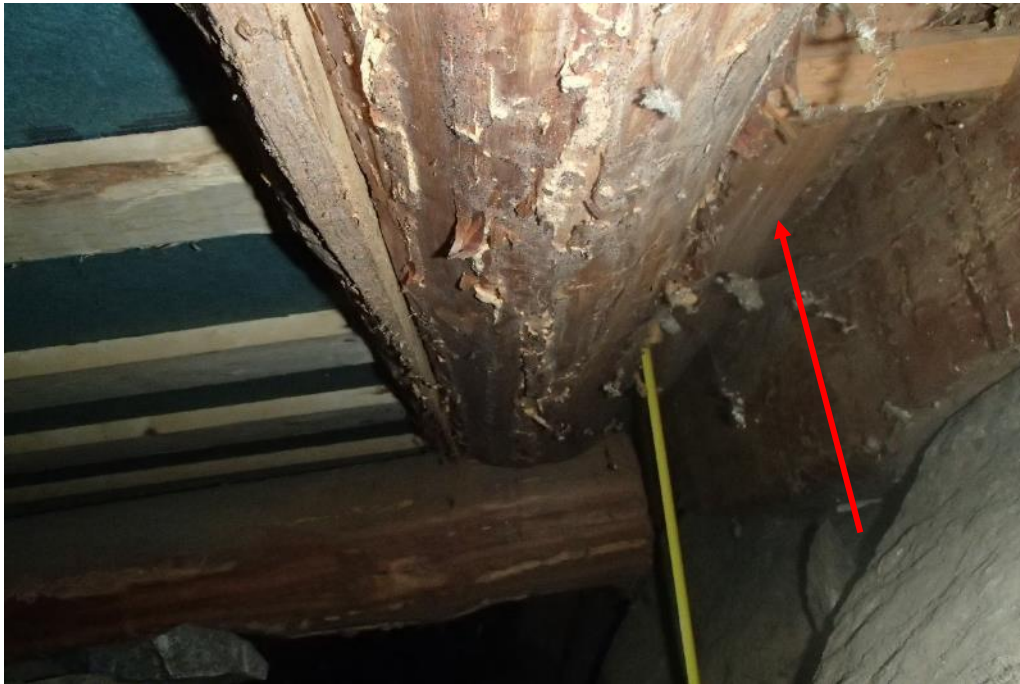
Kuva 11. Alapohjan ja väliseinien reuna-alueilla ei ole tuulensuojalevyä.

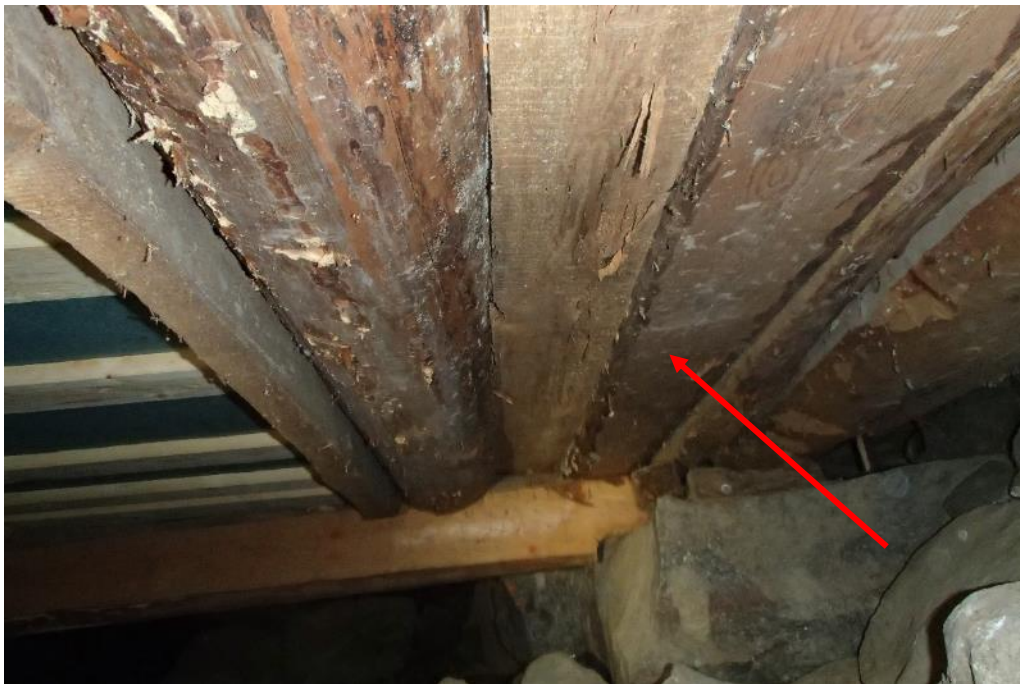
Kuva 12. Alapohjan ja väliseinien reuna-alueilla ei ole tuulensuojalevyä.

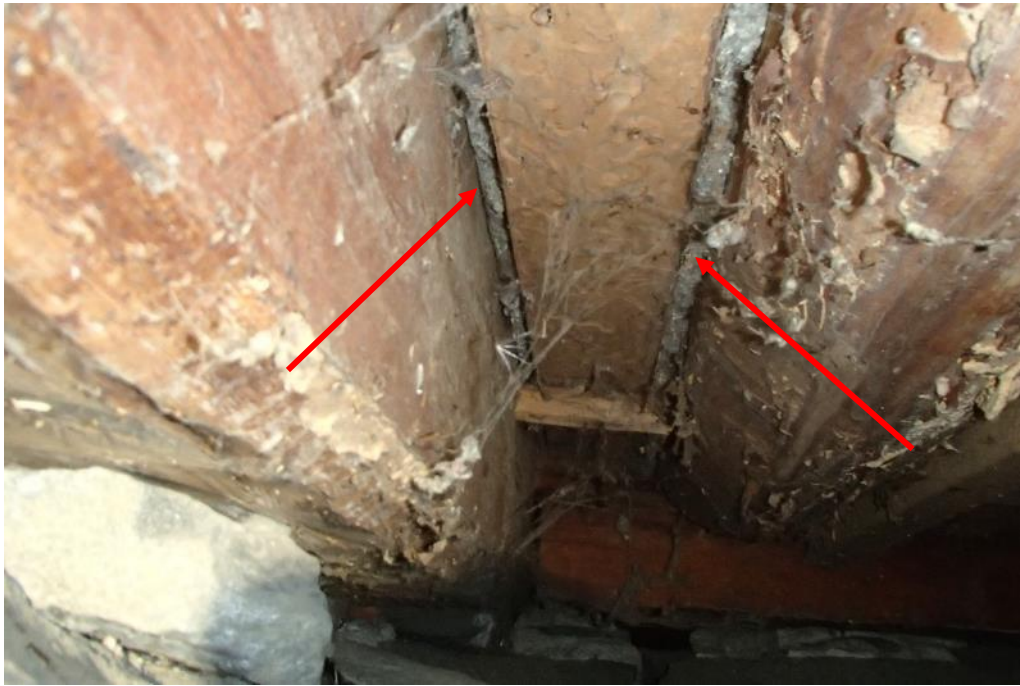
Kuva 13. Alapohjan ja väliseiniä reuna-alueilla ei ole tuulensuojalevyä. Peruskorjauksen yhteydessä selluvillat on asennettu vanhojen alalautojen päälle.

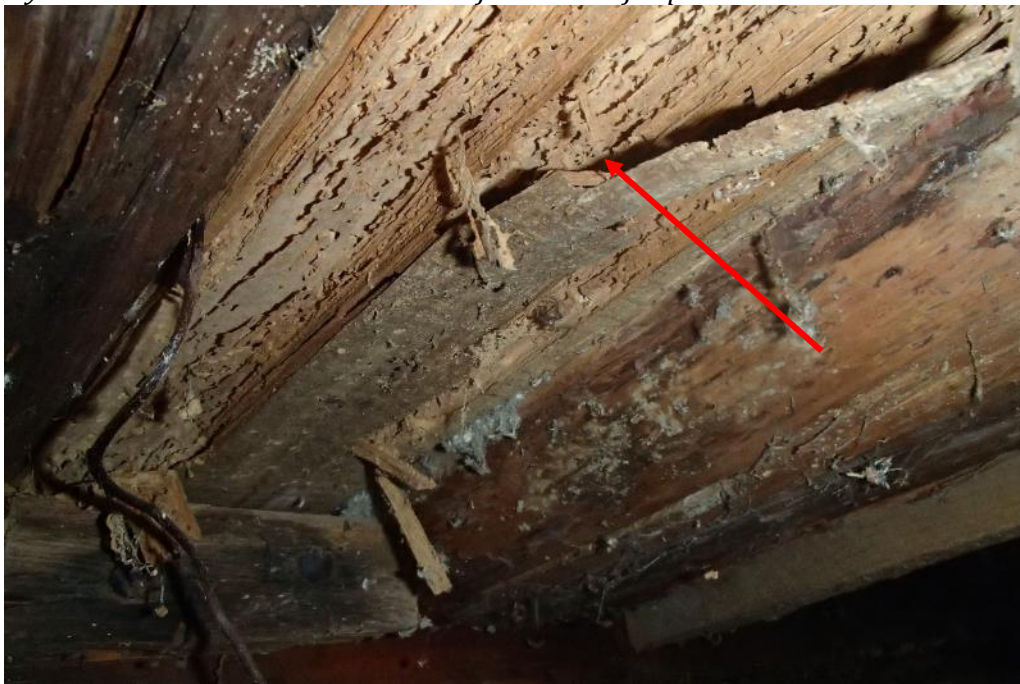
Kuva 14. Ryömintätilan puoleisissa vanhoissa alalautoituksissa havaittiin laho- ja hyönteisvaurioita.

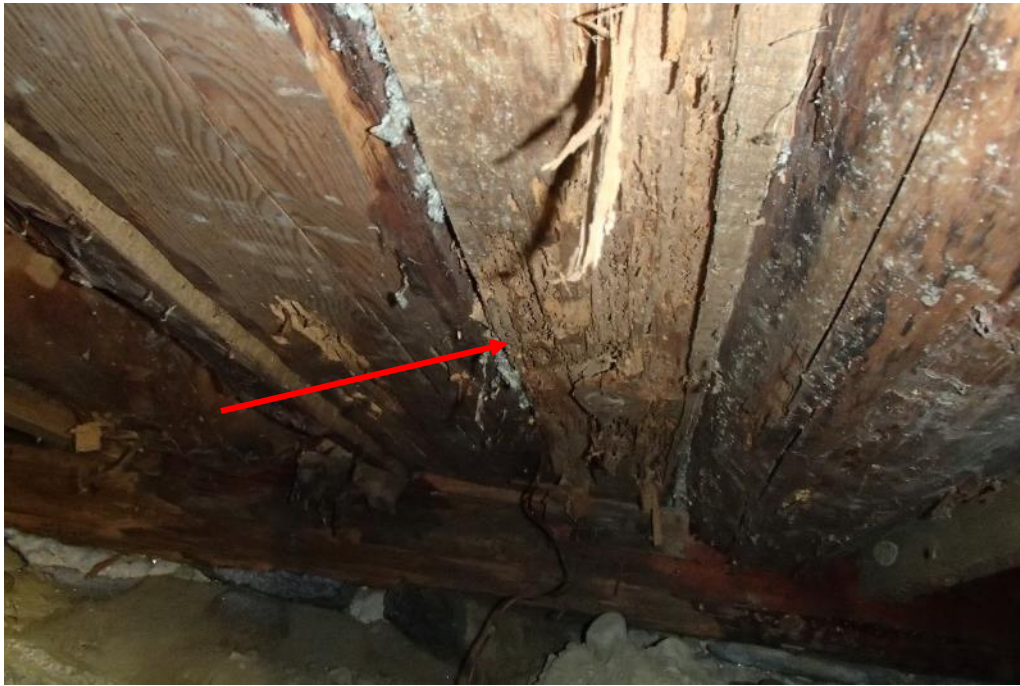
Kuva 15. Ryömintätilan puoleisissa vanhoissa alalautoituksissa havaittiin laho- ja hyönteisvaurioita.

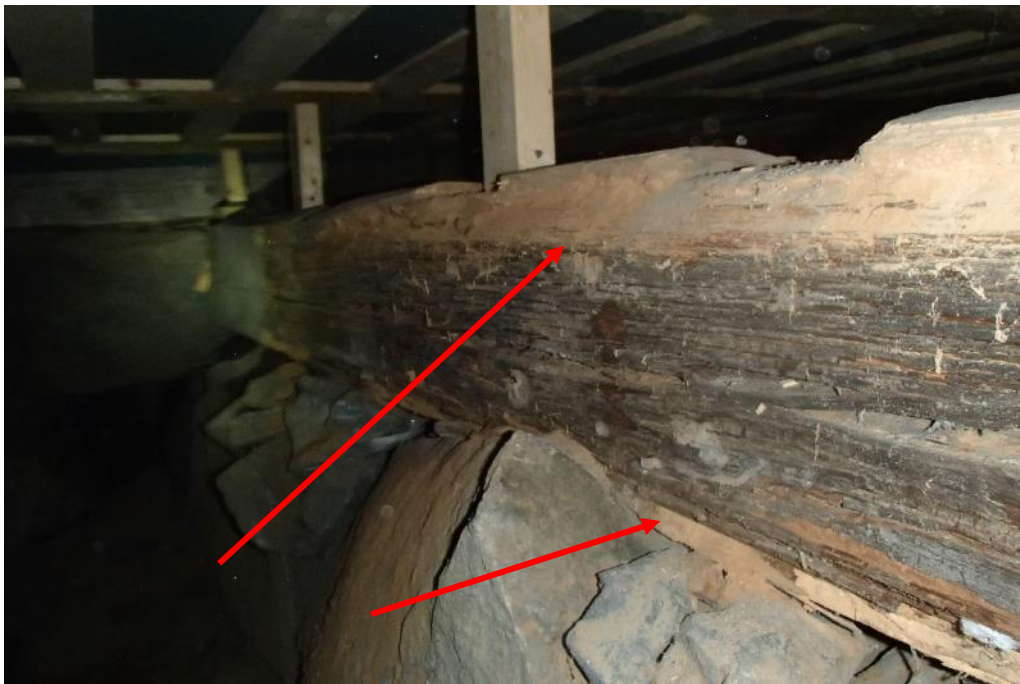
Kuva 16. Musiikkiluokan keskilinan kantavassa puupalkissa havaittiin laho- ja hyönteisvaurioita.

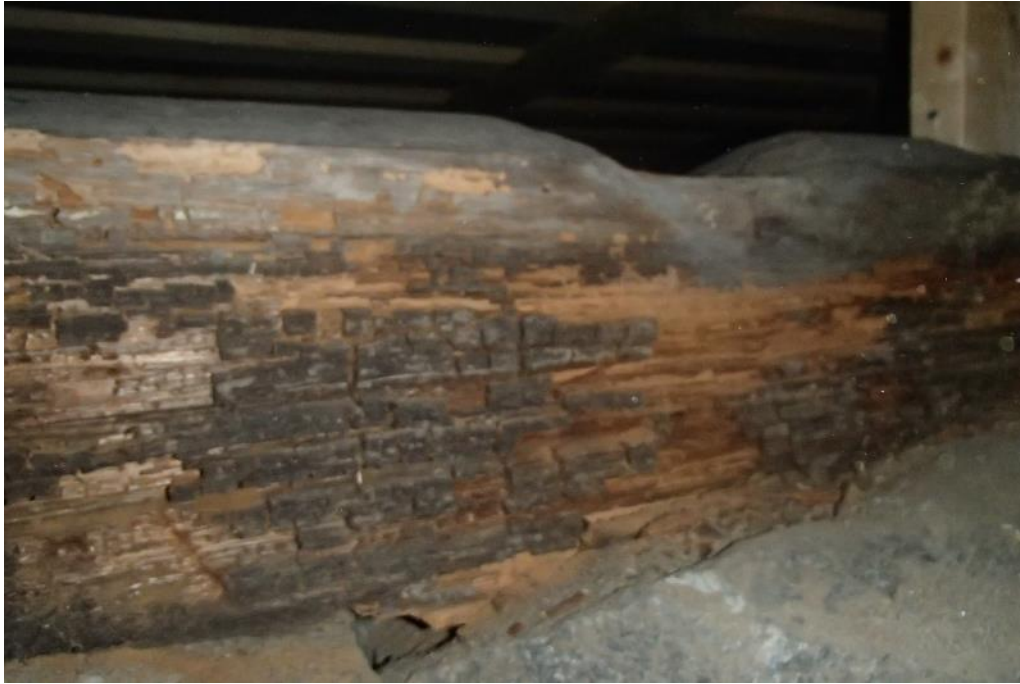
Kuva 17. Musiikkiluokan keskilinan kantavassa puupalkissa havaittiin laho- ja hyönteisvaurioita.

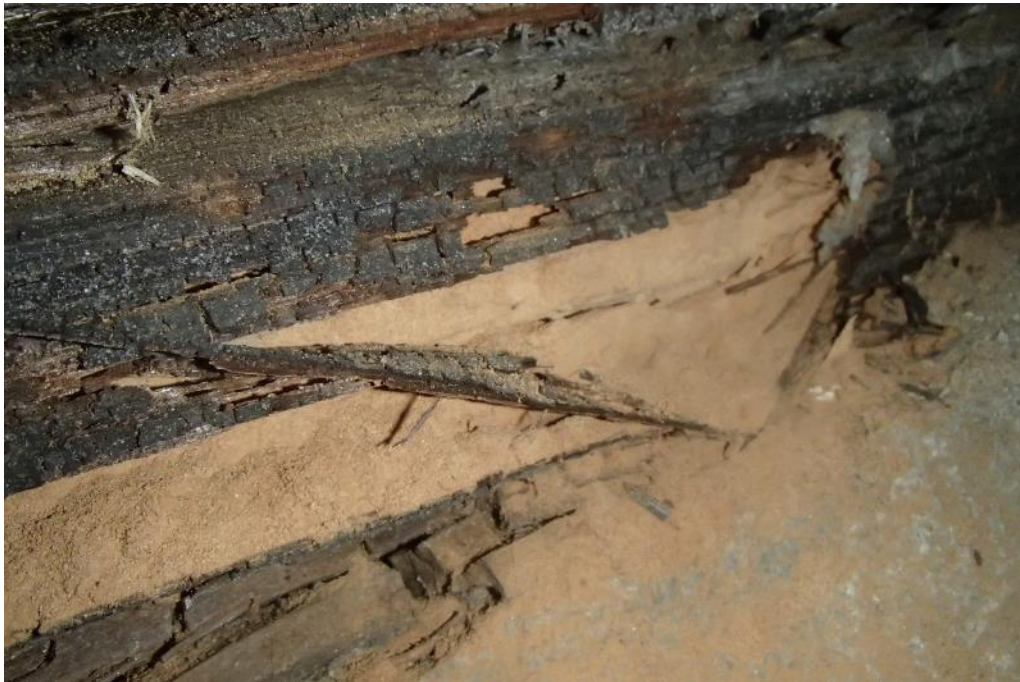
Kuva 18. Musiikkiluokan keskilinan kantavassa puupalkissa havaittiin laho- ja hyönteisvaurioita.

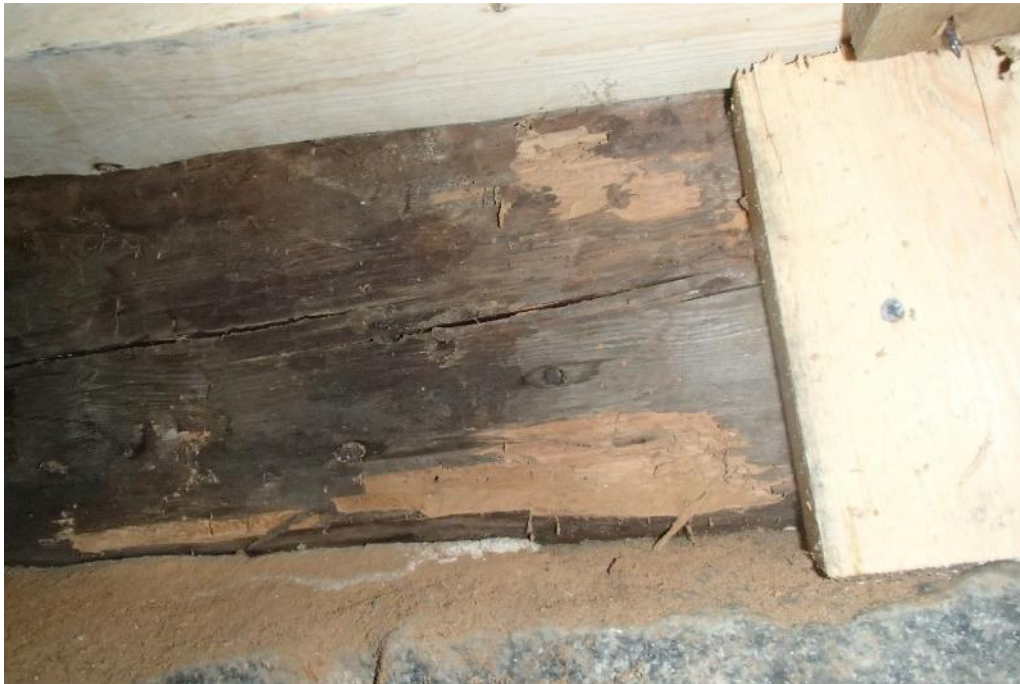
Kuva 19. Paikallisesti alapohjan kantavissa puupalkeissa havaittiin laho- ja hyönteisvaurioita.

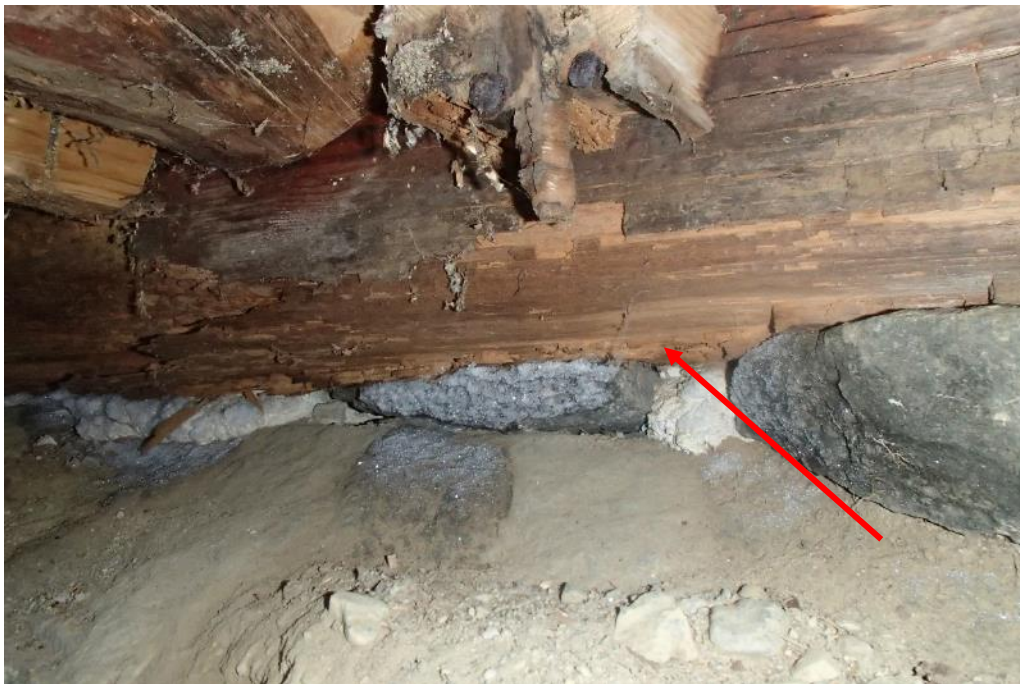
Kuva 20. Paikallisesti sokkelin rajapinnoilla havaittiin hirsirungossa laho- ja hyönteisvaurioita.

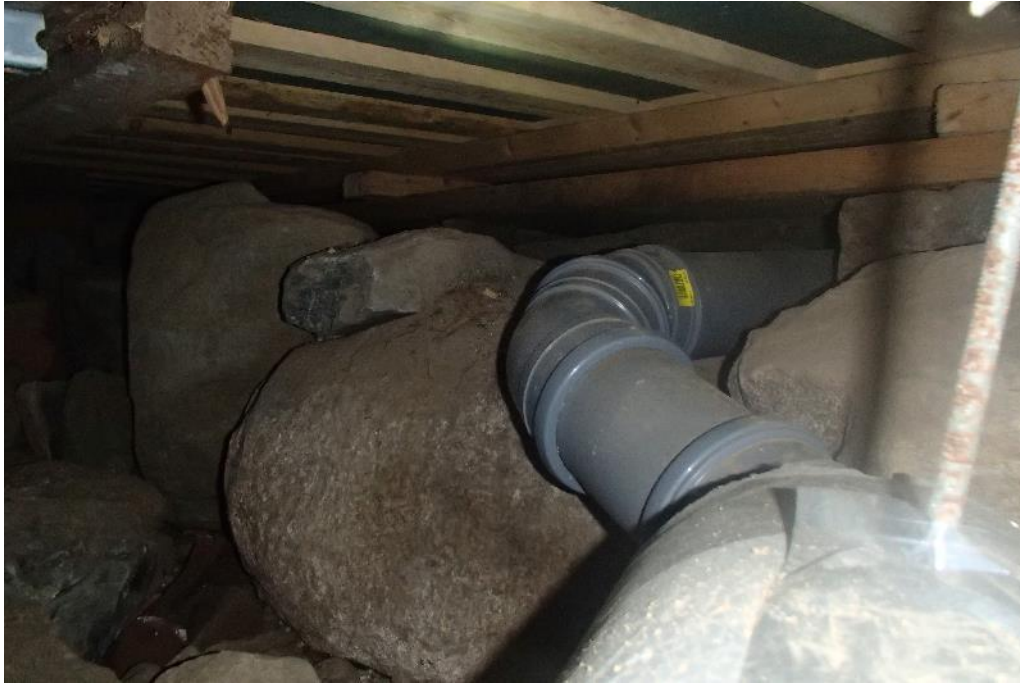
Kuva 23. Paikoin viemäriputkia on jätetty eristämättä.

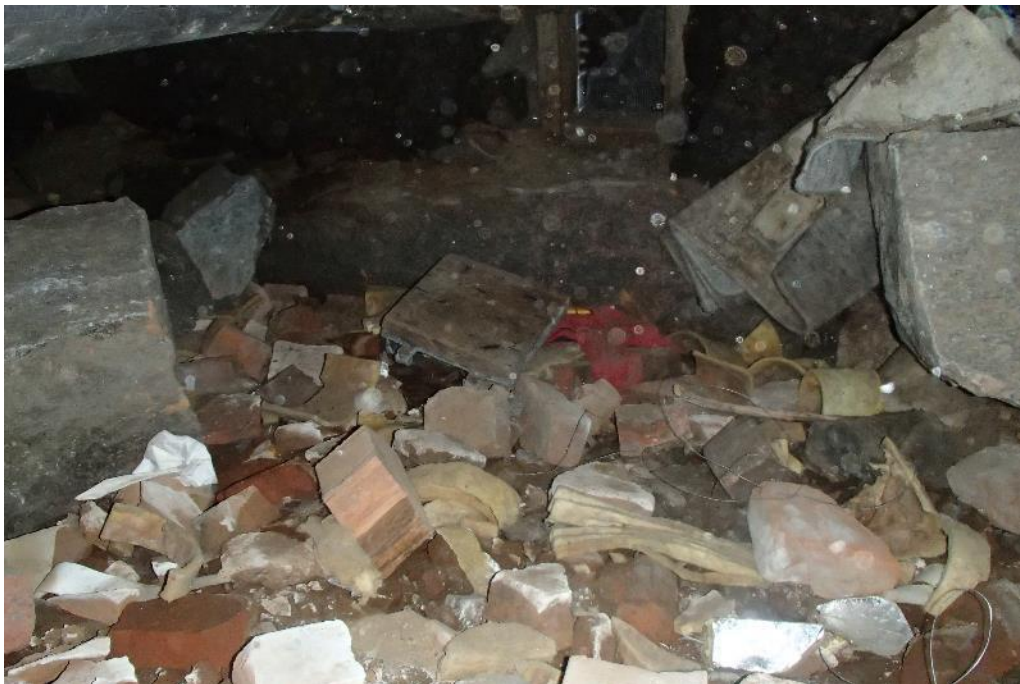
Kuva 24. Ryömintätilassa on jonkin verran ylimääräistä roskaa ja orgaanista materiaalia.

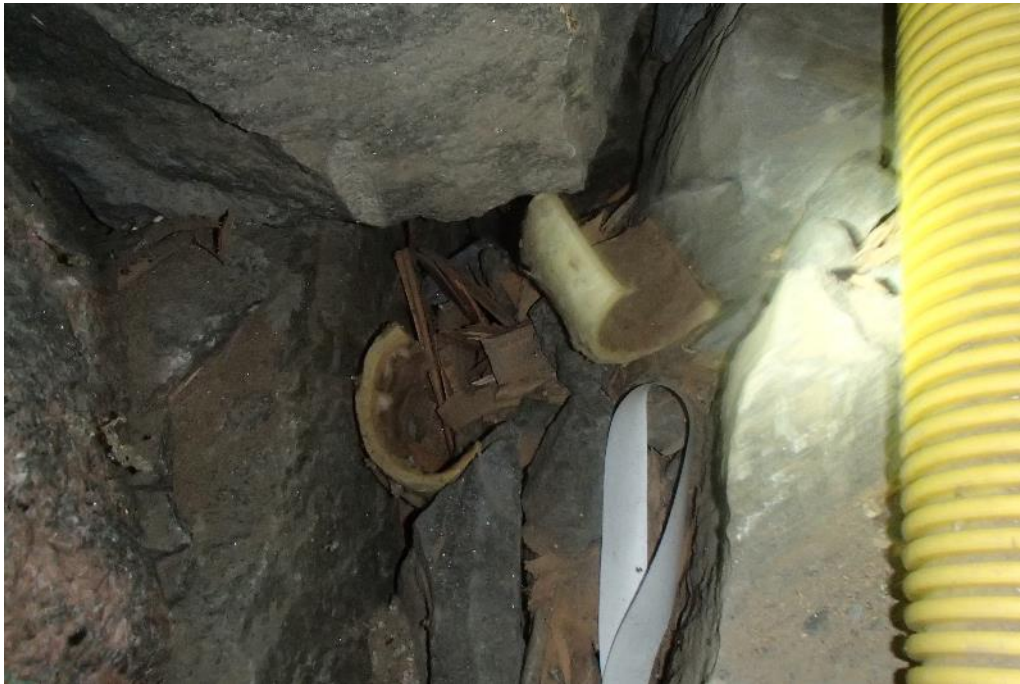
Kuva 25. Ryömintätilassa on jonkin verran ylimääräistä roskaa ja orgaanista materiaalia.

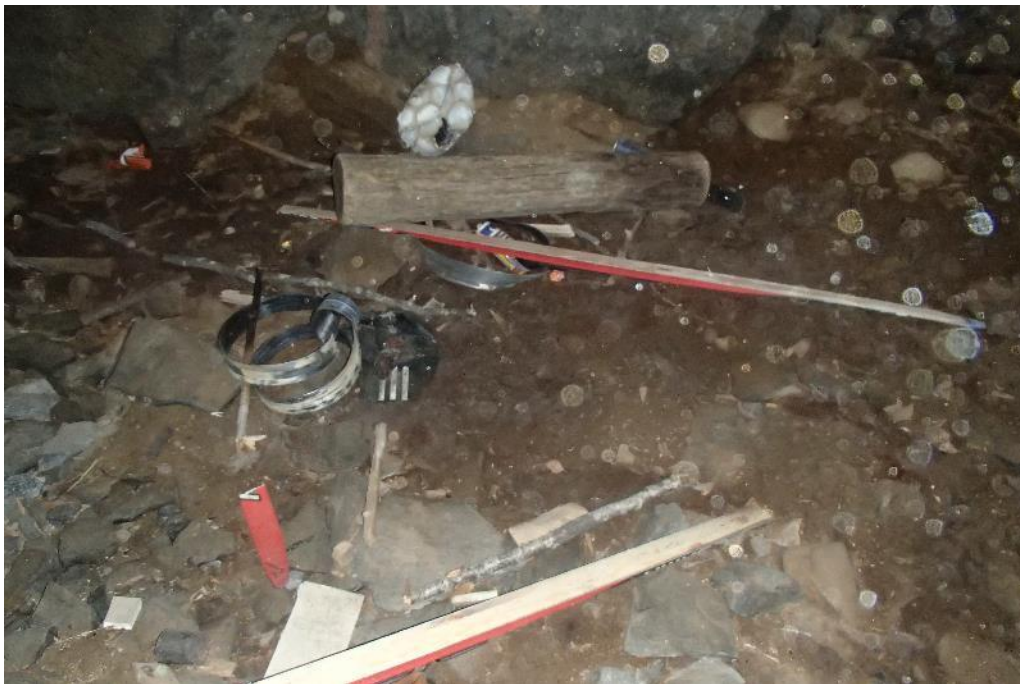
Kuva 26. Ryömintätilassa on jonkin verran ylimääräistä roskaa ja orgaanista materiaalia.

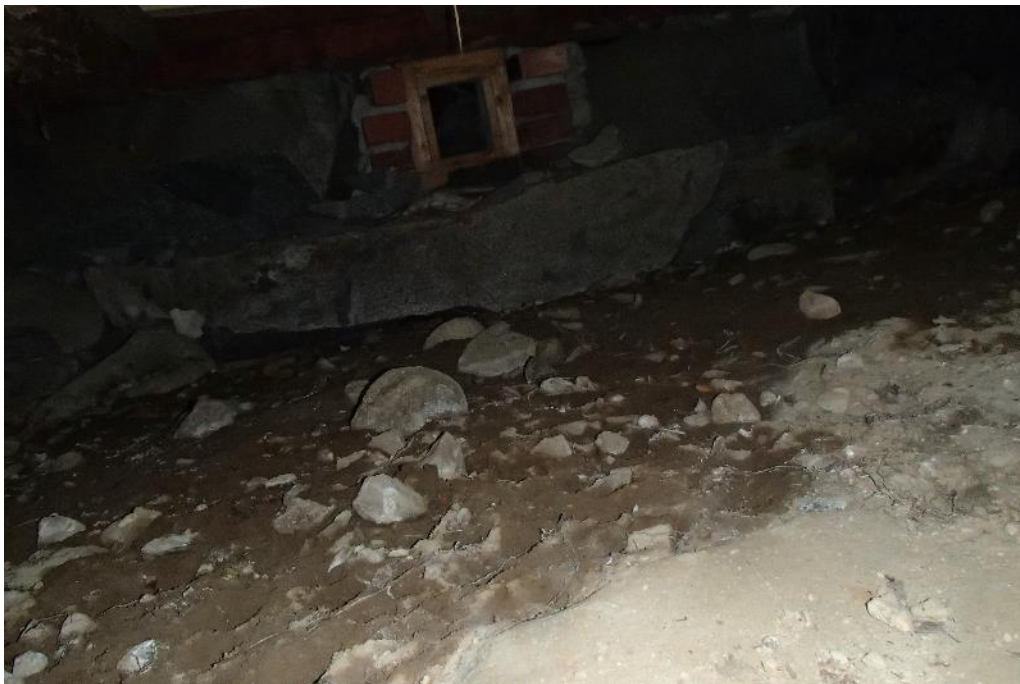
Kuva 28. Ryömintätilan maapinnat ovat kosteita pääosin sokkelin vierestä.

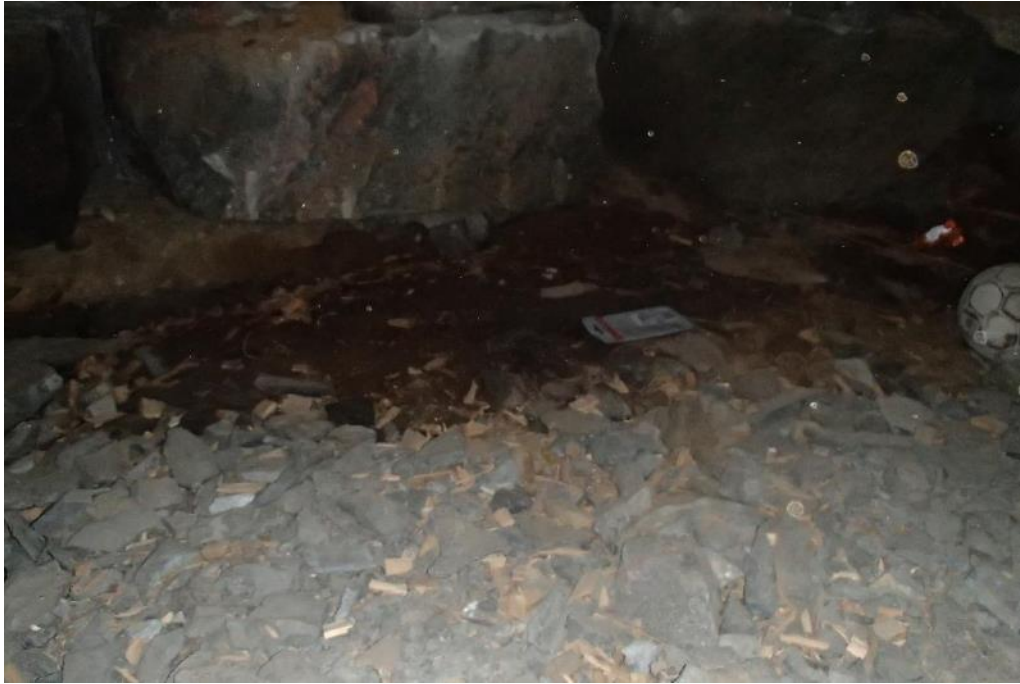
Kuva 29. Ryömintätilan maapinnat ovat kosteita pääosin sokkelin vierestä.

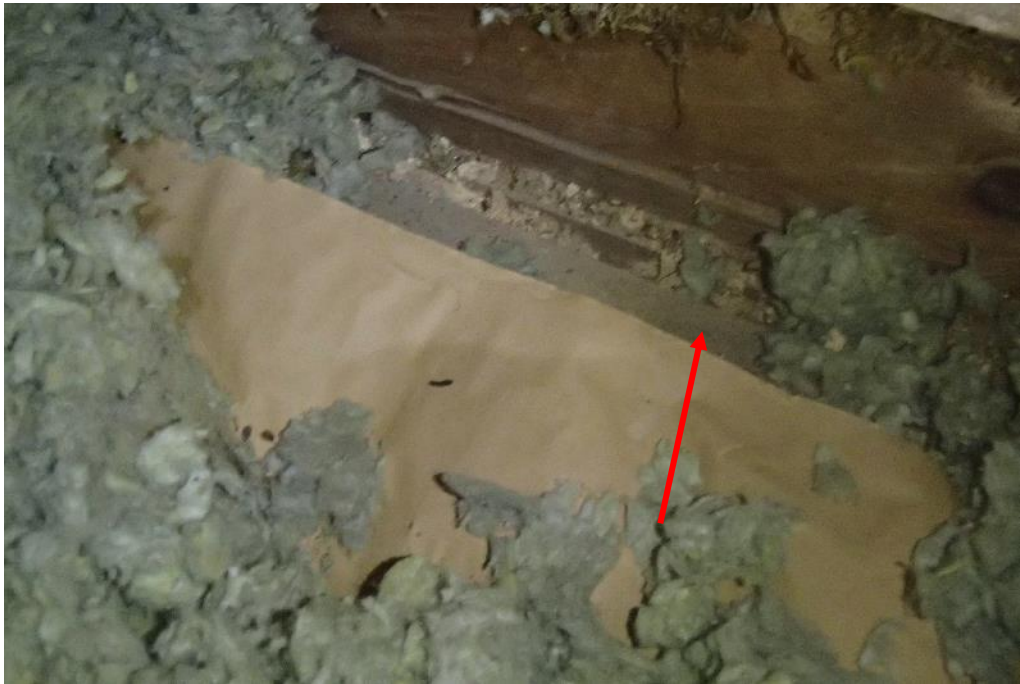
Kuva 48. Yläpohjarakenteiden ilmasulkupaperia ei ole asennettu tiiviisti.

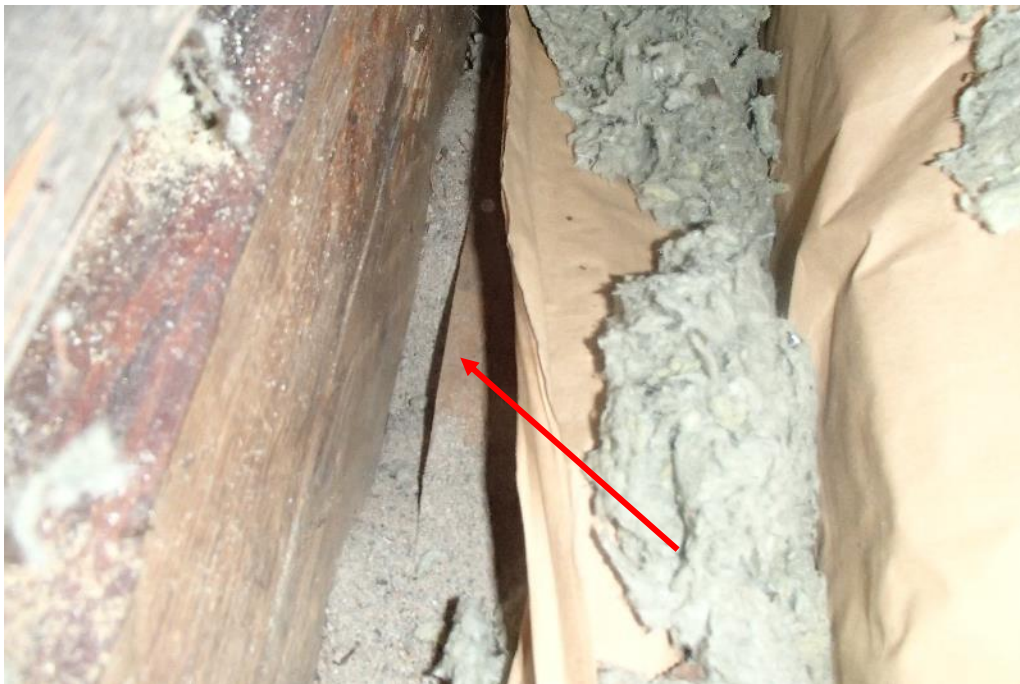
Kuva 49. Yläpohjarakenteiden ilmasulkupaperia ei ole asennettu tiiviisti.

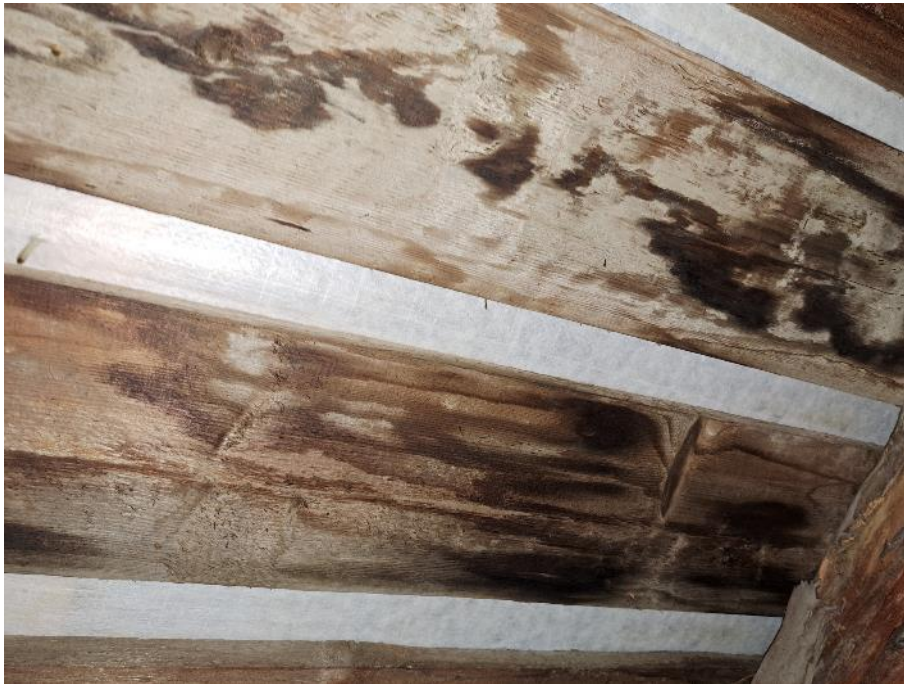
Kuva 50. Vanhojen harvalaudoitusten päälle on asennettu aluskate. Vanhoissa harvalaudoituksissa on vanhoja kosteusjälkiä, jotka ovat tyypillisiä tämän ikäluokan rakennuksessa.

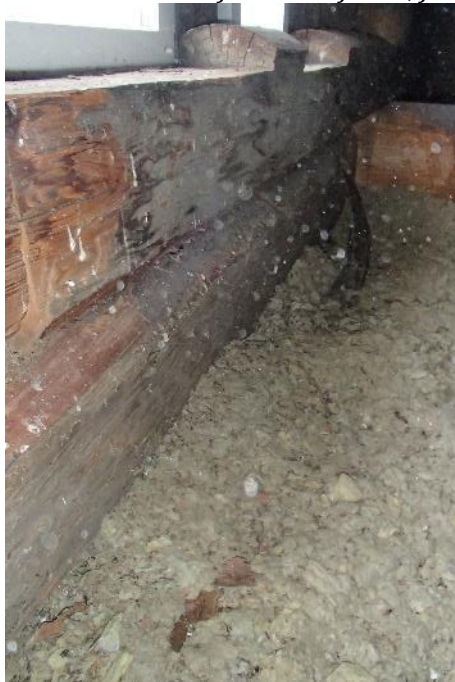
Kuva 51. Rakennuksen länsipäädyn ikkunan alapuolella on vanhoja kosteusjälkiä.

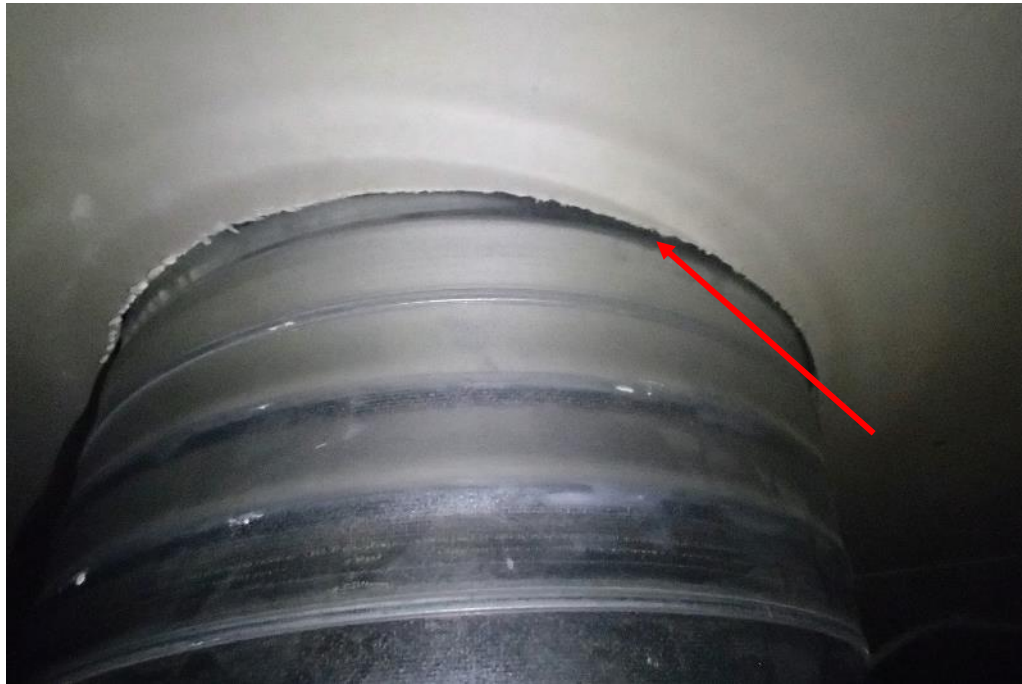
Kuva 52. Yläpohjan läpivientejä ei ole tiivistetty.

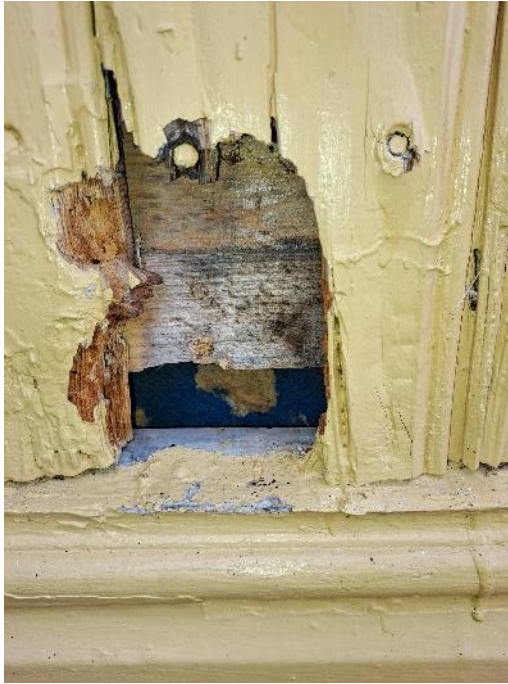
Kuva 67. Julkisivupaneloinnissa havaittiin paikallisia vaurioita.

- Julkisivujen paikallisten vaurioiden korjaukset
- Ulkovaipparakenteiden sisäpuoleisten rakojen eristys ja ilmasulkupaperin asennus korjaustöiden yhteydessä

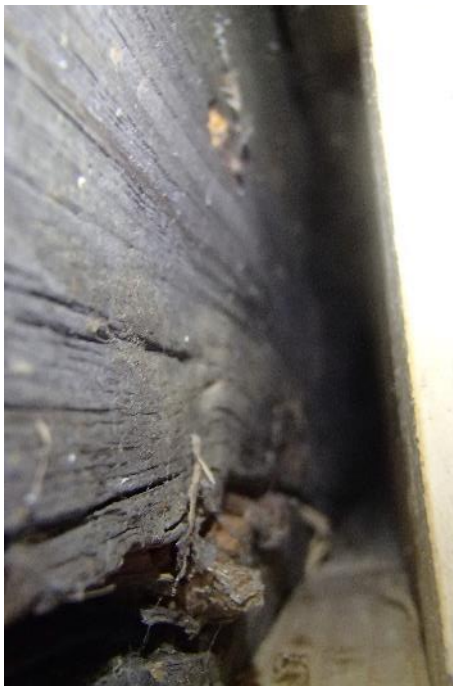
Kuva 68. Hirsirungon ulkopinnat ovat harmaantuneet ja hieman halkeilleet.

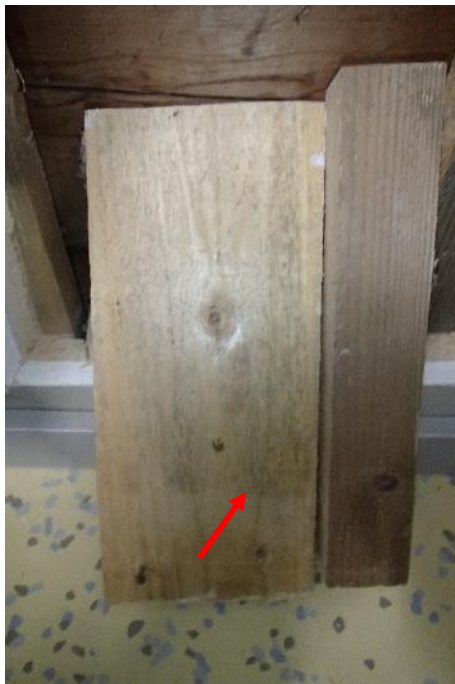
Kuva 74. Pystyлаudoituksissa havaittiin paikoin sinistäjäsiementä.

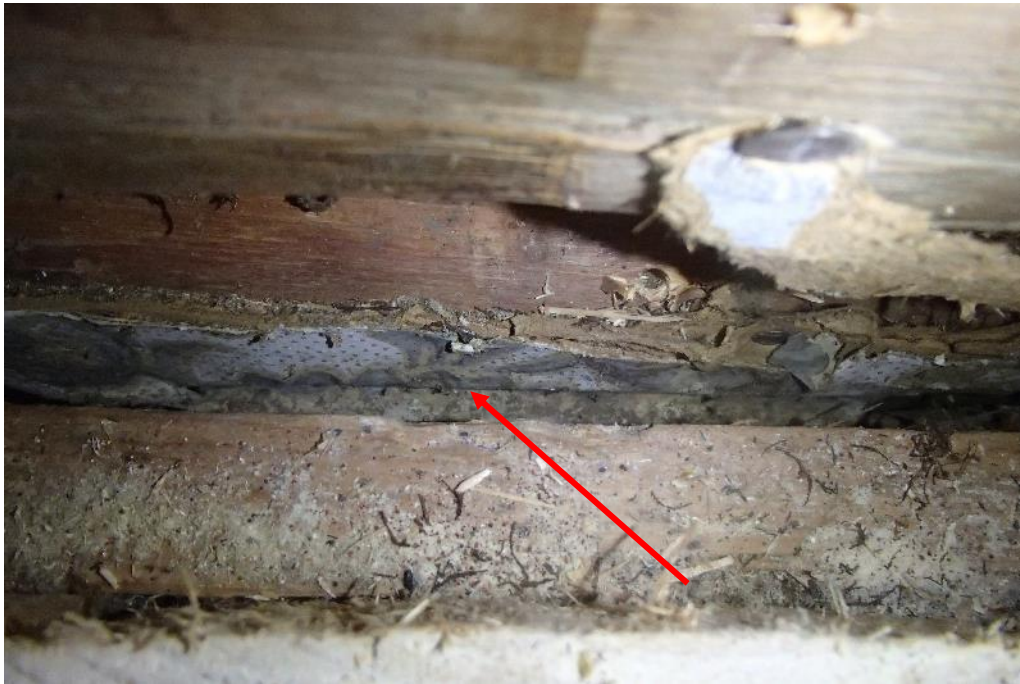
Kuva 75. Paikoin vanhoissa tapettipinnoilla havaittiin vanhoja kosteusjälkiä.

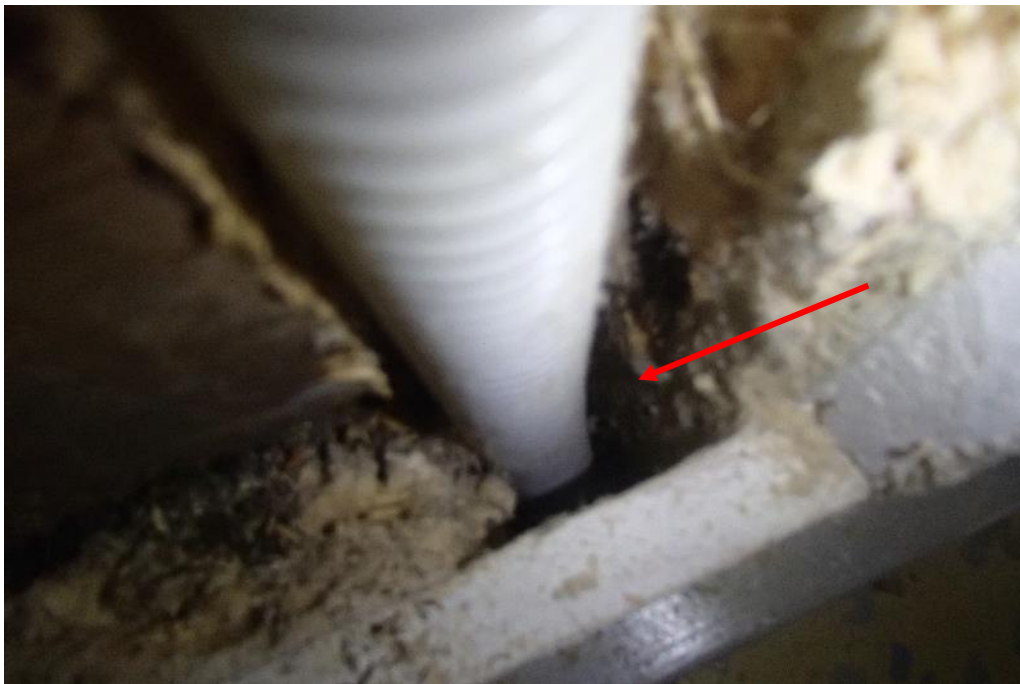
Kuva 76. Sähköputkien roiloista on suorat ilmayhteydet alapohjarakenteisiin ja pintaverhouslevyjen taustalla havaittiin ilmavirtauksia.

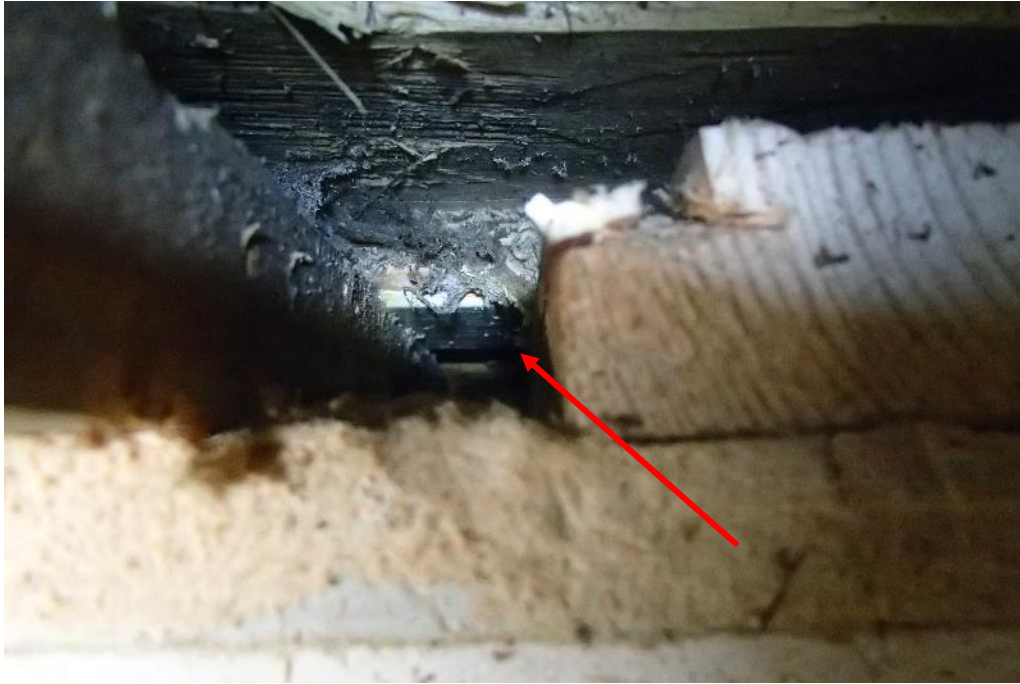
Kuva 79. Pintaverhouslevyjen ja laudoituksen taustan ilmaraossa havaittiin ilmapirtauksia ja ilmayhteyksiä alapohjarakenteisiin.

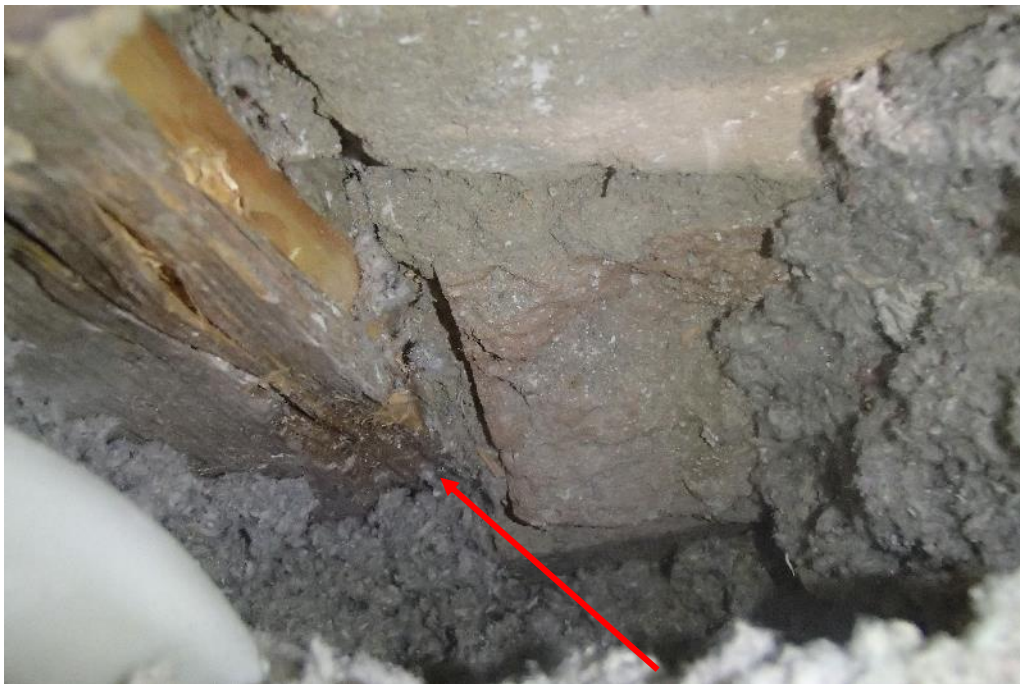
Kuva 84. Rehtorin huoneen ja terveydenhoitajan huoneen väliseinän puussa havaittiin lahovaurioihin viittaavia tekijöitä.
