**SISÄILMA- JA RAKENNETEKNINEN KUNTOTUTKIMUS
30.1.2023**

**SÄÄKSJÄRVEN VANHA KOULU
SÄÄKSJÄRVENTIE 526
04630 SÄÄKSJÄRVI**

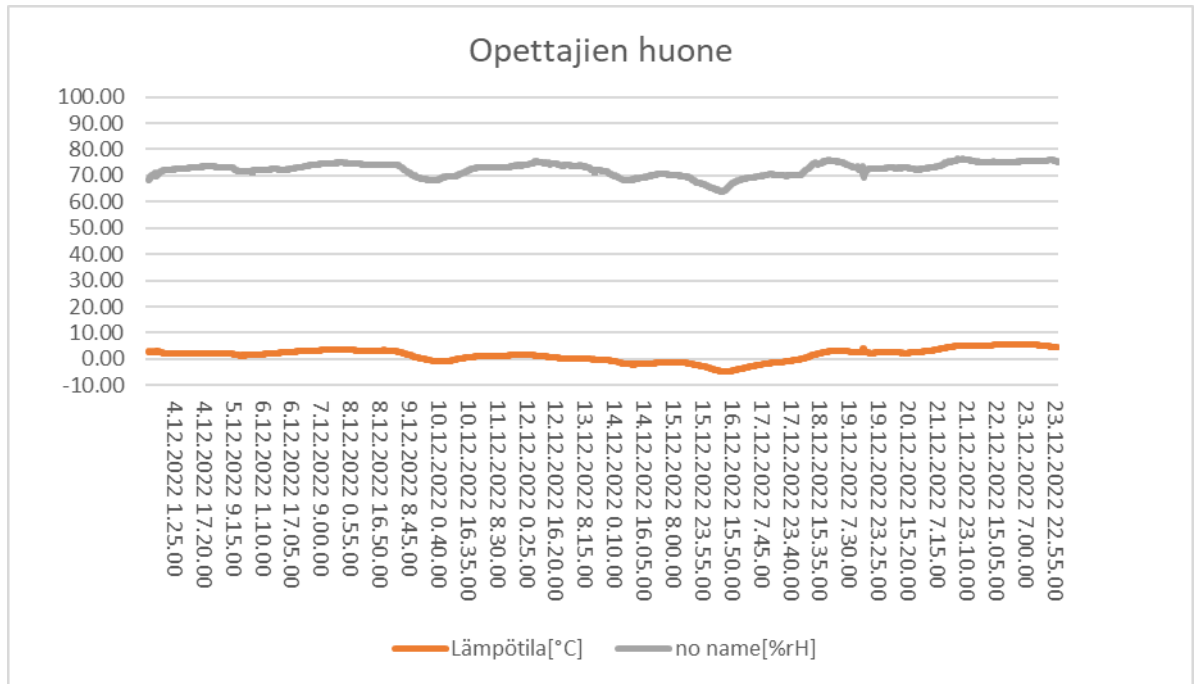
Kuva 87. Olosuhteet opettajien huoneen rakenteiden sisältä 3.12. – 23.12.2022 välisenä aikana.

Molemmissa mittauspaikoissa sisäverhouslevyjen ja laudoituksen takana olevassa raossa olivat lämpötilat välillä $-5,0$ – $-6,0$ °C. Mittaukset suoritettiin hirsirungon sisäpuolelta. Mittaustulokset ovat mittapaikkaan nähden kylmiä, mikä aiheuttaa sisätilojen ja rakenteiden jääymistä sekä aiheuttaa energiahäviöitä rakennuksen lämmityksessä. Oikeissa olosuhteissa sisäpinnalle kondensoituu kosteutta, joka aiheuttaa rakenteissa kosteus- ja lahovaurioita.

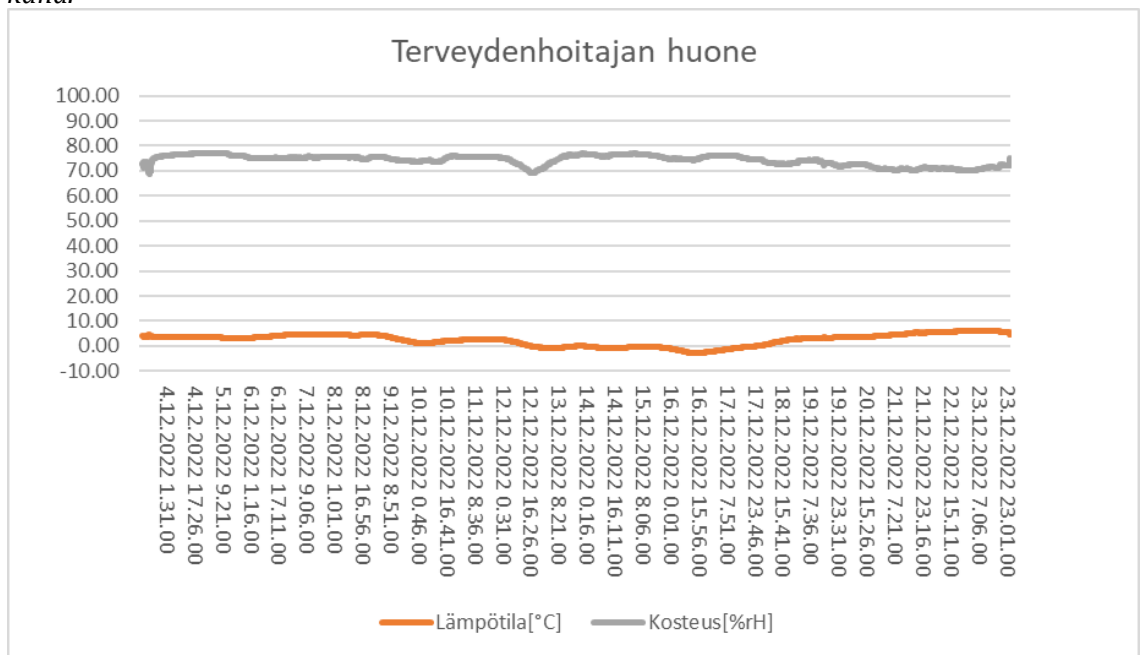
Kuva 88. Olosuhteet terveydenhoitajan huoneen rakenteiden sisältä 3.12. – 23.12.2022 välisenä aikana.

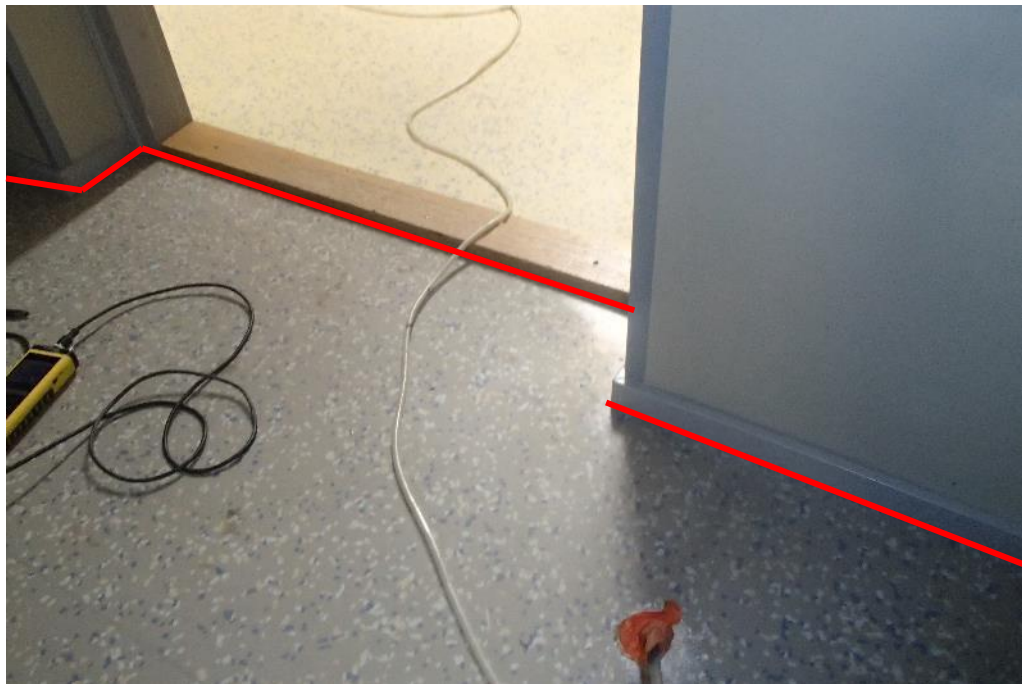
Kuva 92. Terveystenhoitajan huoneen lattioiden ja seinien rajapinnoilta sekä pistorasioiden kautta havaittiin ilmavuotoja.

- Kaikkien alapohjan läpivientien tiivistykset
- Alapohjarakenteiden lahovaurioiden korjaukset sekä tuulensuojalevyn asentaminen reuna-alueille

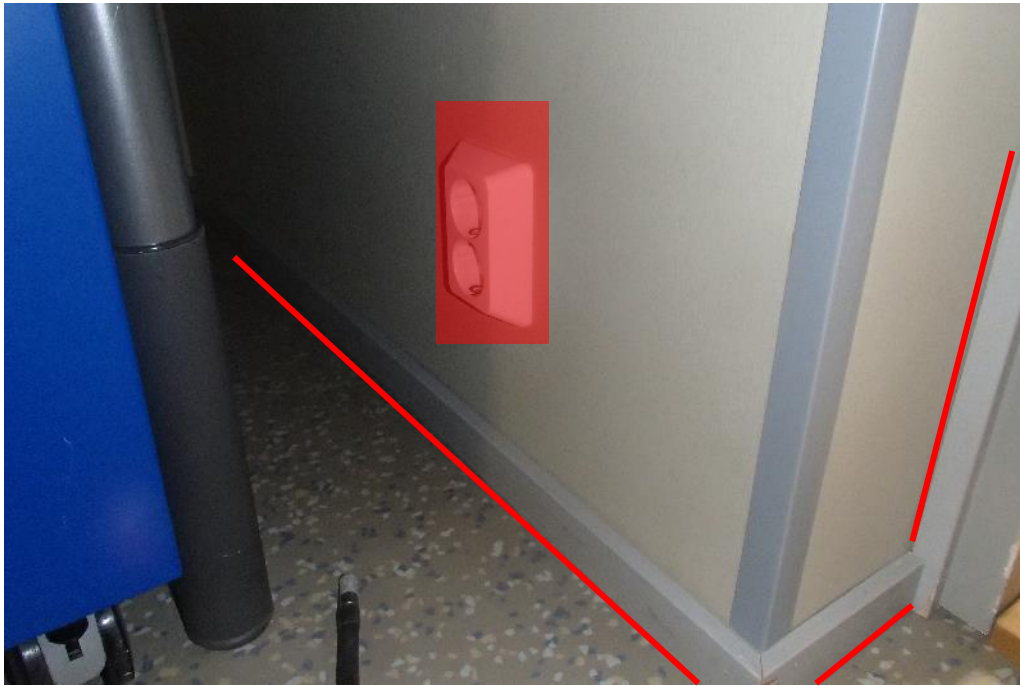
Kuva 93. Terveystieteiden huoneen lattioiden ja seinien rajapinnoilta sekä pistorasioiden kautta havaittiin ilmavuotoja.
