19. LOKAKUUTA 2015

MÄNTSÄLÄN KESKUSTAN JA HYÖKÄNNUMMEN VALUMA-ALUE- JA
PIENVESISELVITYS 2015

MÄNTSÄLÄN KUNTA
TEKNISET PALVELUT
Heikinkuja 4, 04600 Mäntsälä

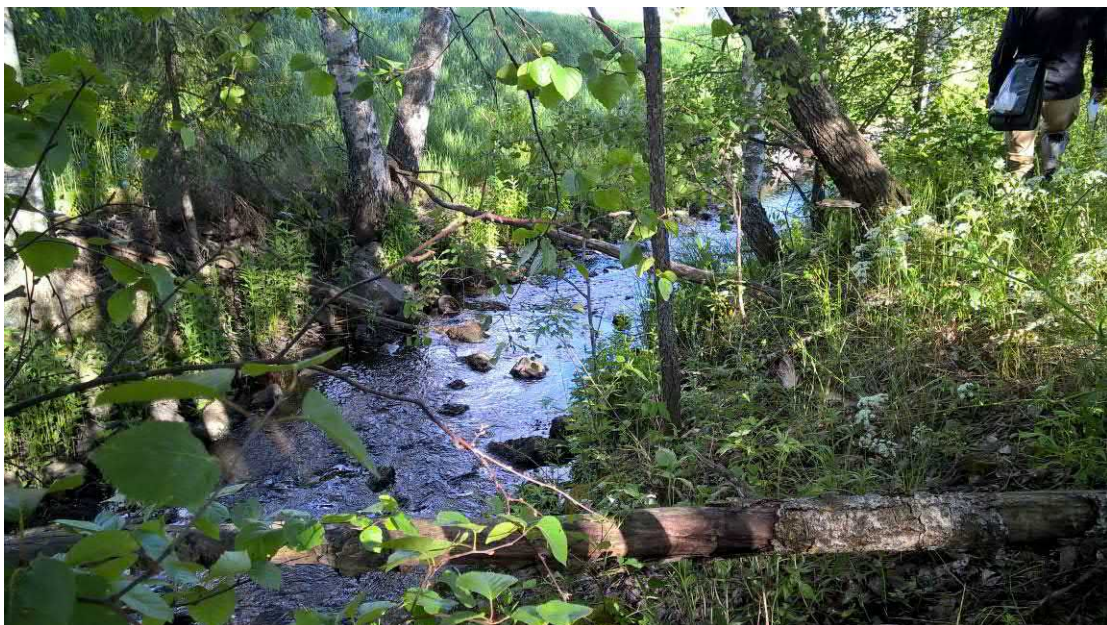
Kuva 12. Uoman virtapaikka on aiemmin perattu ja kivet läjitetty puron penkoille. Hiljattain kiviä on jonkin verran palautettu uomaan virtapaikan palauttamiseksi. Uoma on syvällä ympäröivästä maastosta.

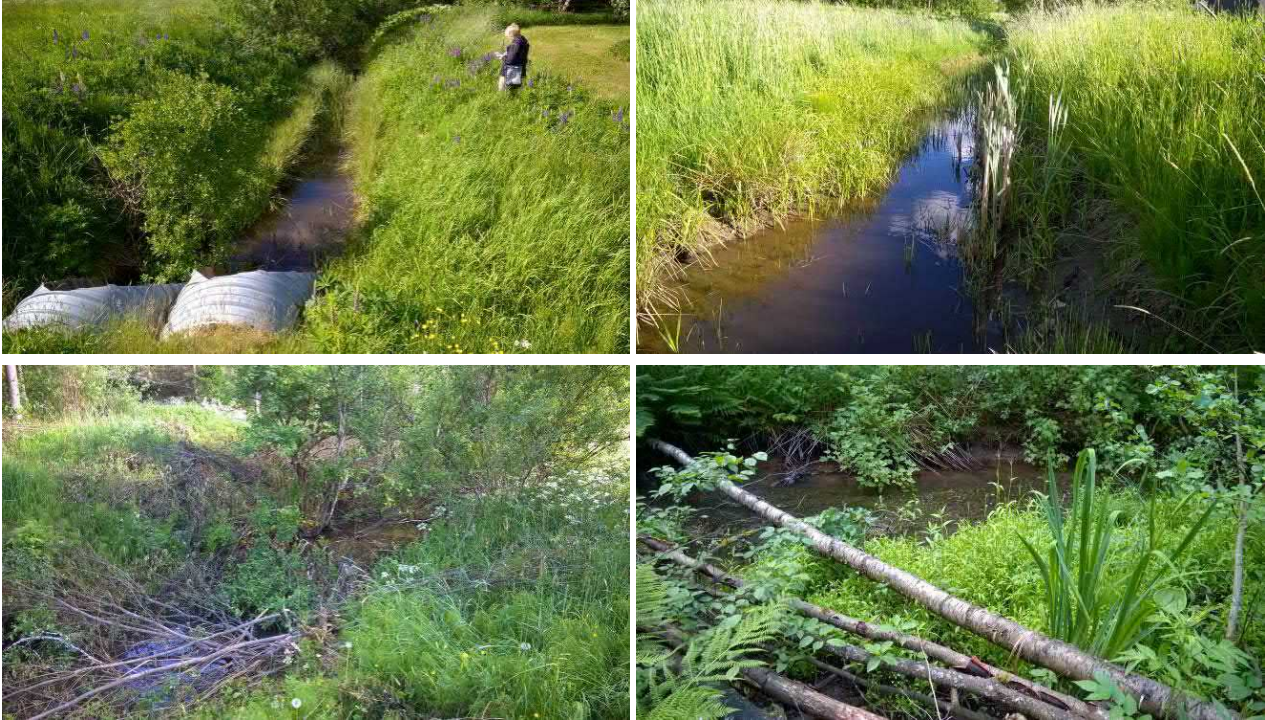
Kuvat 15 a ja b. Valtatien ja Riihenmäentien välisellä osuudella uoma on perattu ja suoristettu. c ja d. Riihenmäentien eteläpuolella uoma on monimuotoista ja sen ympäriltä on sähkölinjojen vuoksi raivattu puuvartinen kasvillisuus. Kasvillisuus on jätetty uomaan ja sen lähialueille, mikä osaltaan pienentää uoman vedenjohtokykyä ja tuo vesistöön lisää ravinteita.

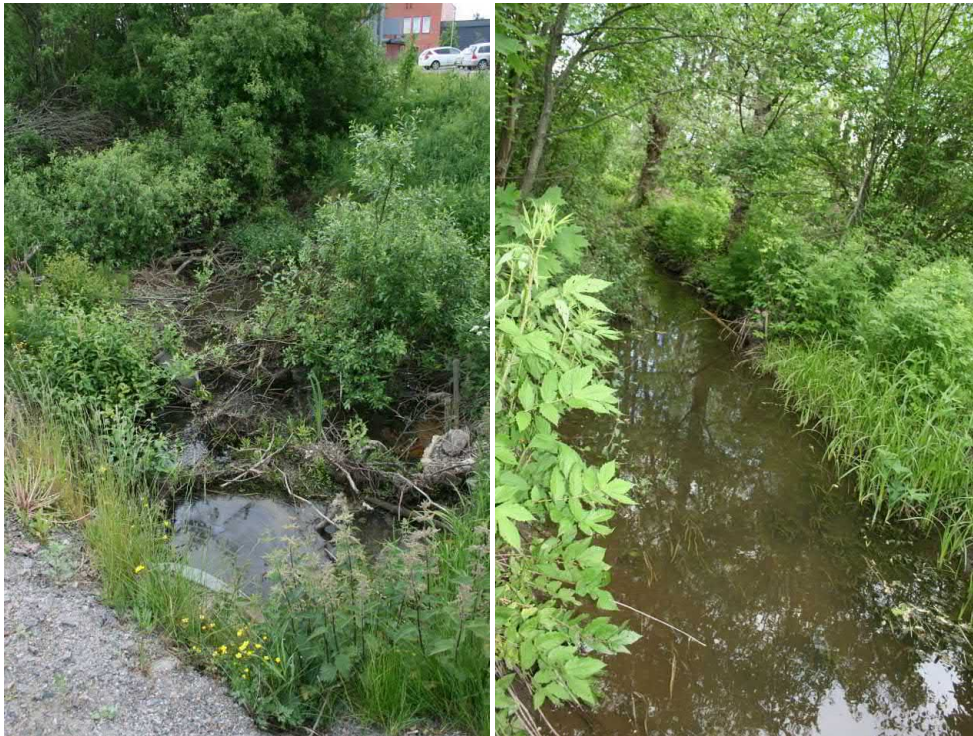
Kuvat 19 a ja b. Paloaseman lähistöllä uoma on syvää ja ylileiveää.

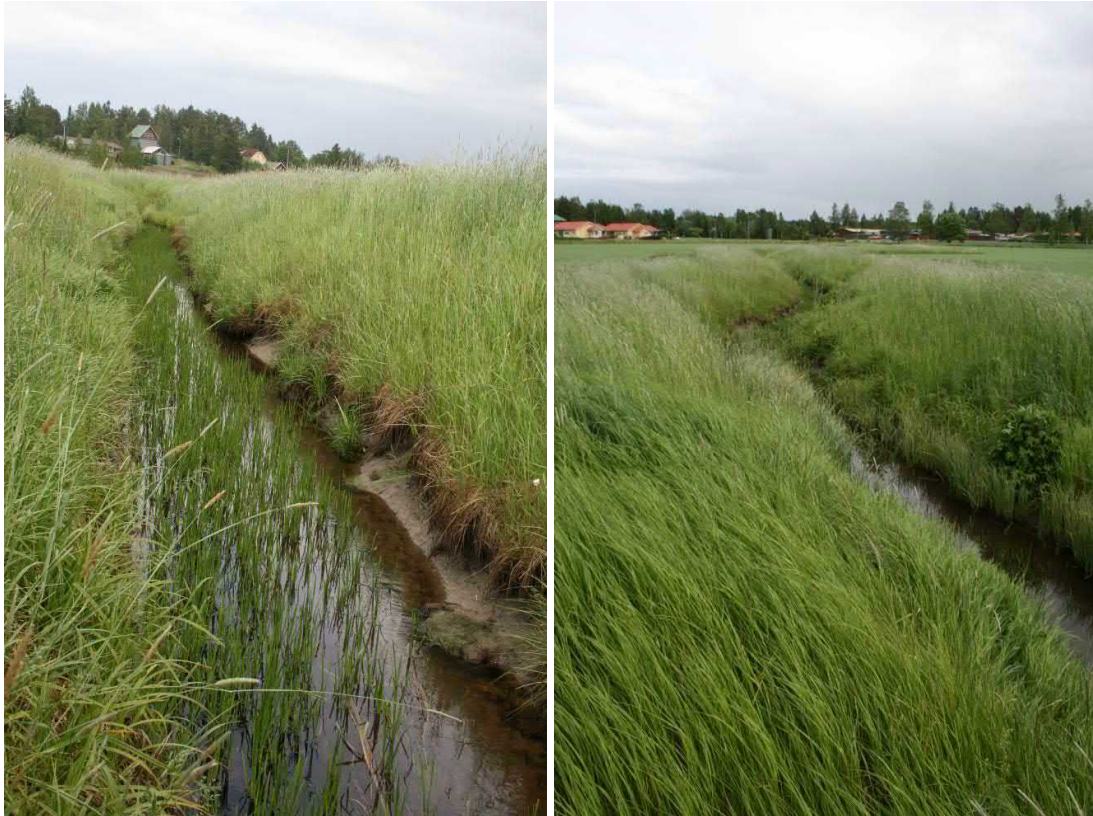
Kuvat 27 a ja b. Radan itäpuolella Färjärinoja jatkuu perattuna, paikoin eroosion kuluttamana peltouomana.

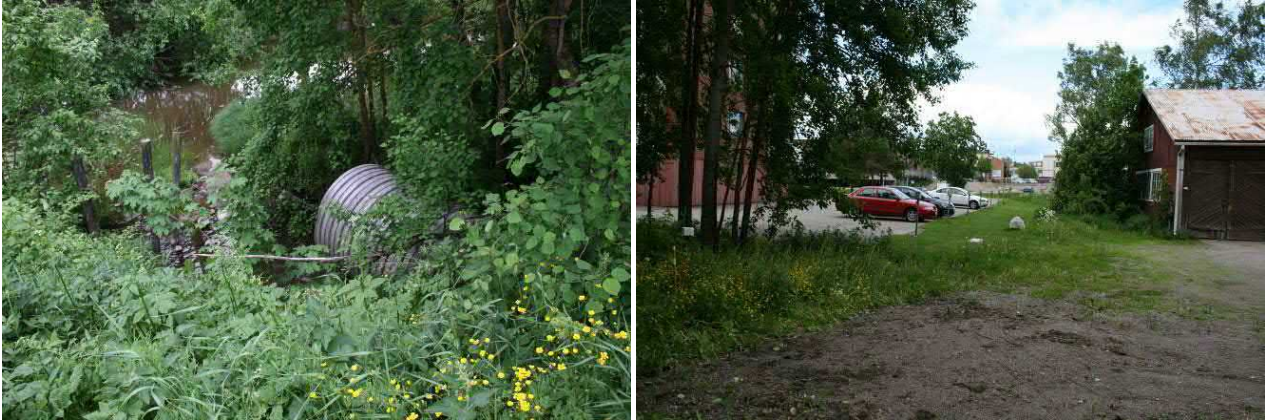
Kuvat 30 a ja b. Färjärinojan loppuosa on putkitettu keskusta-alueen läpi.

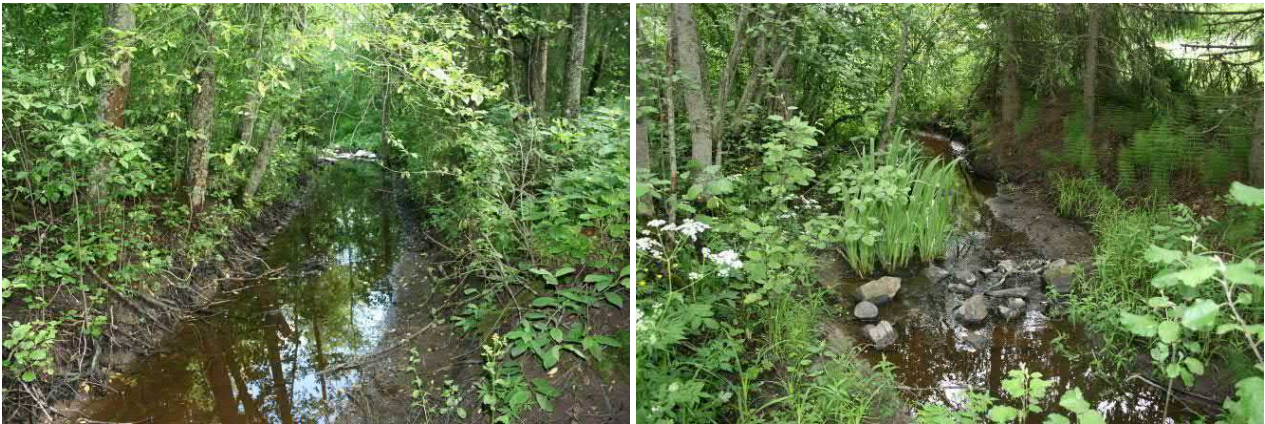
Kuva 33 a ja b. Uoma on perattu paikoitellen hyvin yksipuoliseksi ja satunnaisesti kunnostettu lyhyiltä osuuksilta.

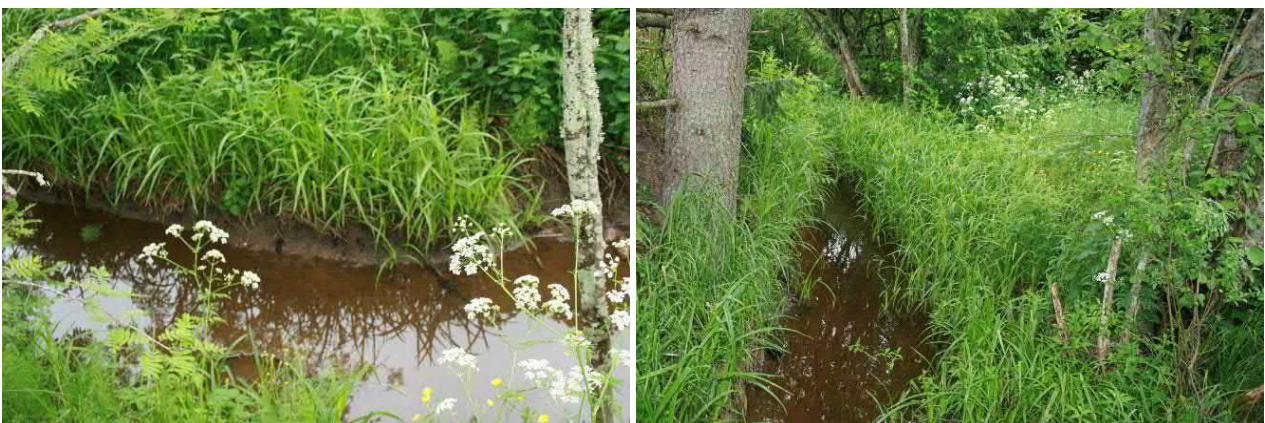
Koivumäentien pohjoispuolella (noin 200 m) uoman ympärillä on entistä ja viljeltyä peltoa sekä loppuosassa ennen kevyenliikenteen siltaa pihapiirejä. Selvityshetkellä uoman leveys oli n. 1,0 m ja vesisyvyys vaihteli 10–20 cm välillä. Uoman reunoilla kasvaa kookkaita pajuja, raitoja ja koivuja. Vedessä kasvaa korpikaislaa ja rantapalpakkoa ja uoman laitella mm. nokkosta, mesiangervoa, metsäkortetta ja koiranputkea. Talojen kohdalla uoma on leveä, vaikka vettä sen pohjalla virtaa melko vähän. Pohja on hienoainesta ja karkeaa hiekkaa ja alaosassa on joitakin kiviä. Lievää eroosiota on havaittavissa (kuvat 34 a ja b).

Kuva 34 a ja b. Paikoin uomassa on eroosiota ja runsastakin kasvillisuutta.

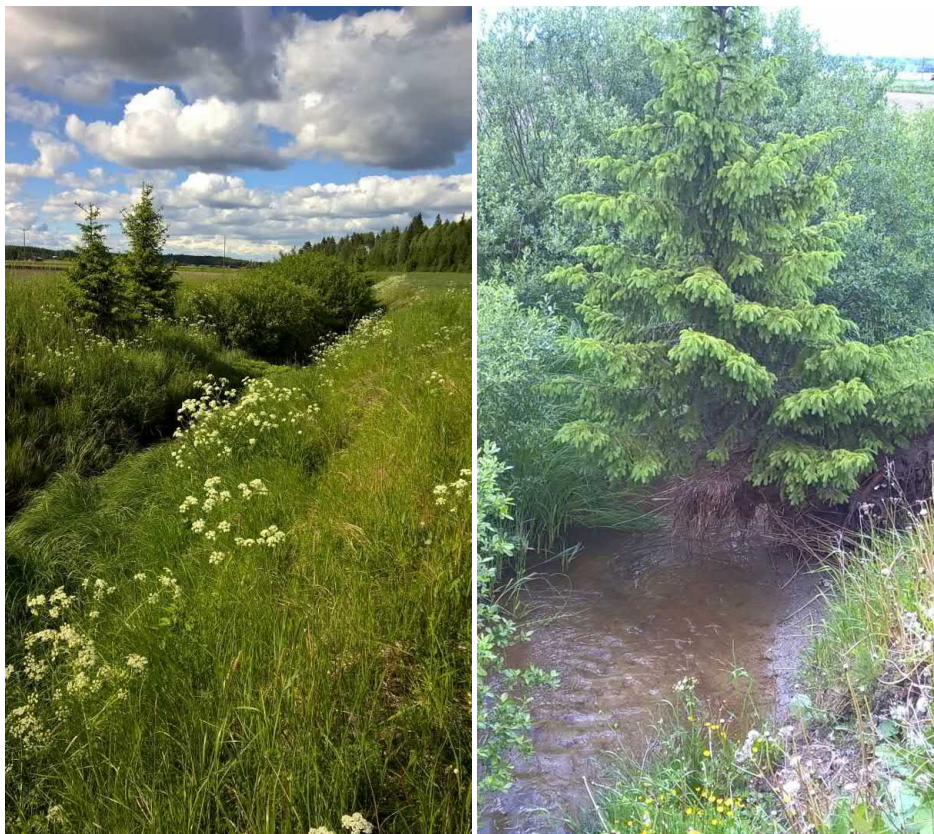
muuttunut. Uomassa on havaittavissa paikoitellen melko voimakasta eroosiota ja reunoilla on paikoin pitkiä sortumia. Sortumat ja oksat ja juuret ovat paikoin aiheuttaneet muutoksia virtaukseen.

Kuvat 38 a ja b. Peratussa uomassa on sortumia ja hyvin voimakasta eroosiota.

Uoman alajuoksulle olisi perusteltua rakentaa maatalouskosteikko vähentämään kiintoaineen kulkeutumista Mäntsälänjokeen. Maatalouskosteikon tavoitepinta-ala on 3 % valuma-alueesta (69 ha) mutta jo 1–2 % (23–46 ha) laajuisella kosteikoilla on merkittäviä positiivisia vaikutuksia veden laatuun. Maatalouskosteikoille on mahdollisuus hakea EU-tukea.

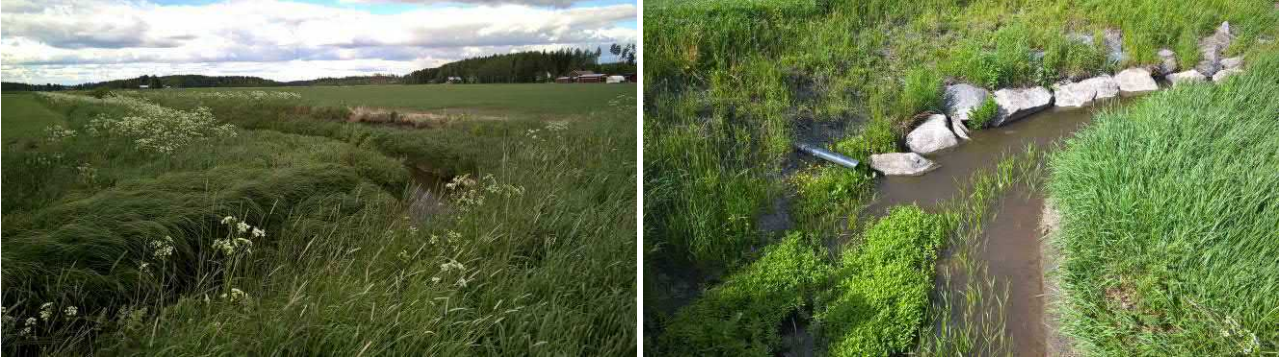
Kuva 40 a ja b. Sortumat ovat muodostaneet uomaan tulvatasanteita ja paikoitellen uoma on eroosiosuojattu kivillä.

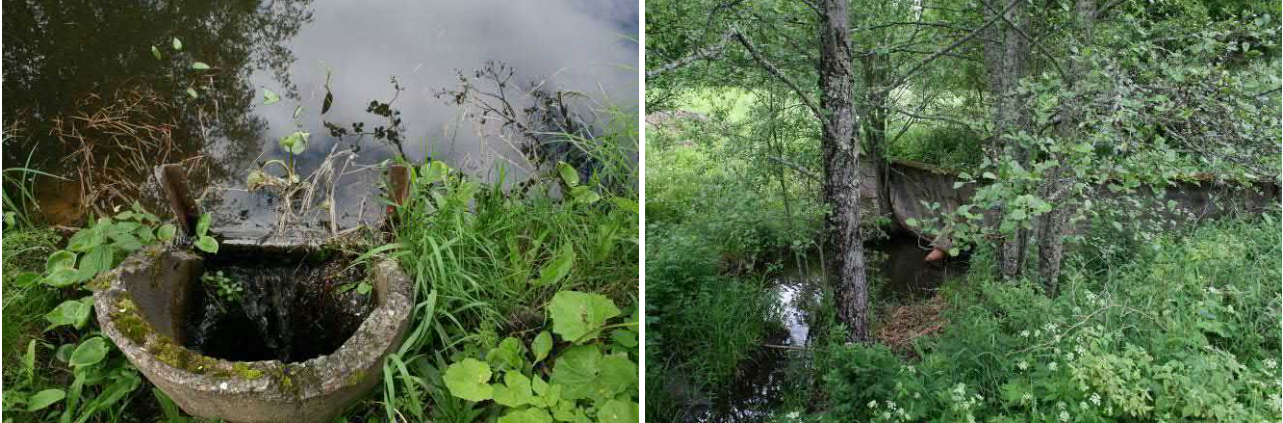
Kuva 44 a ja b. Vesirakenteet ovat elinkaarensa loppuvaiheessa.

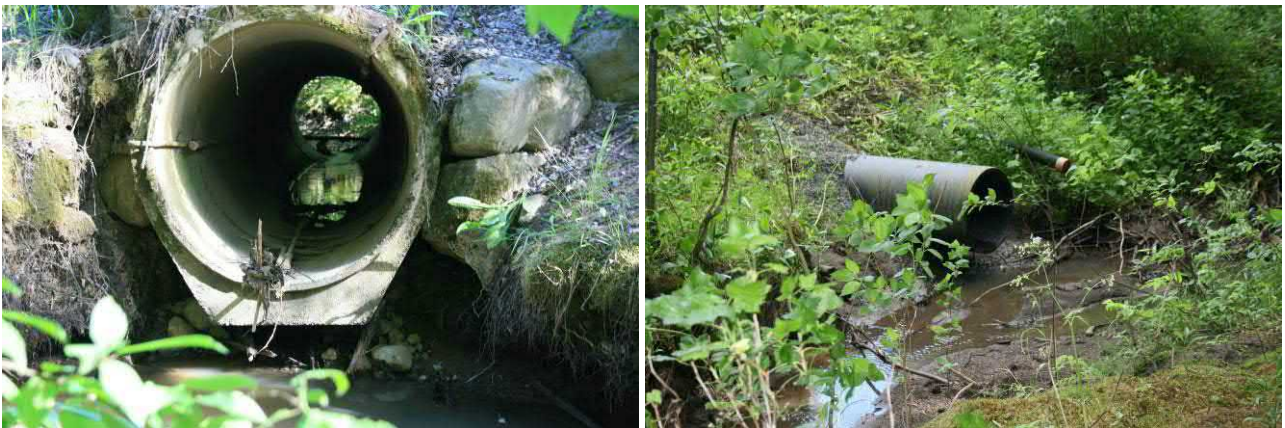
Kuva 49 a. Pyydyskorventien alittava rumpu on syöpynyt ja pidättää ylävirran puolella sedimenttiä. b. Uoman yläosalle johdetaan hulevesiä.

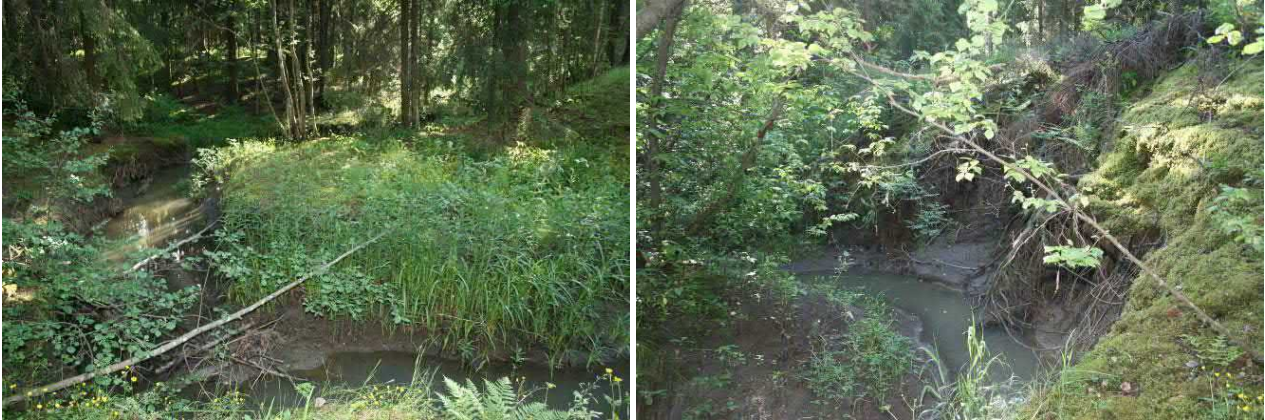
Kuva 50 a ja b. Sedimentaatio ja eroosio ovat uomassa voimakkaita. Hulevesien johtaminen puroon heikentää uoman luonnollista stabiiliteettia.

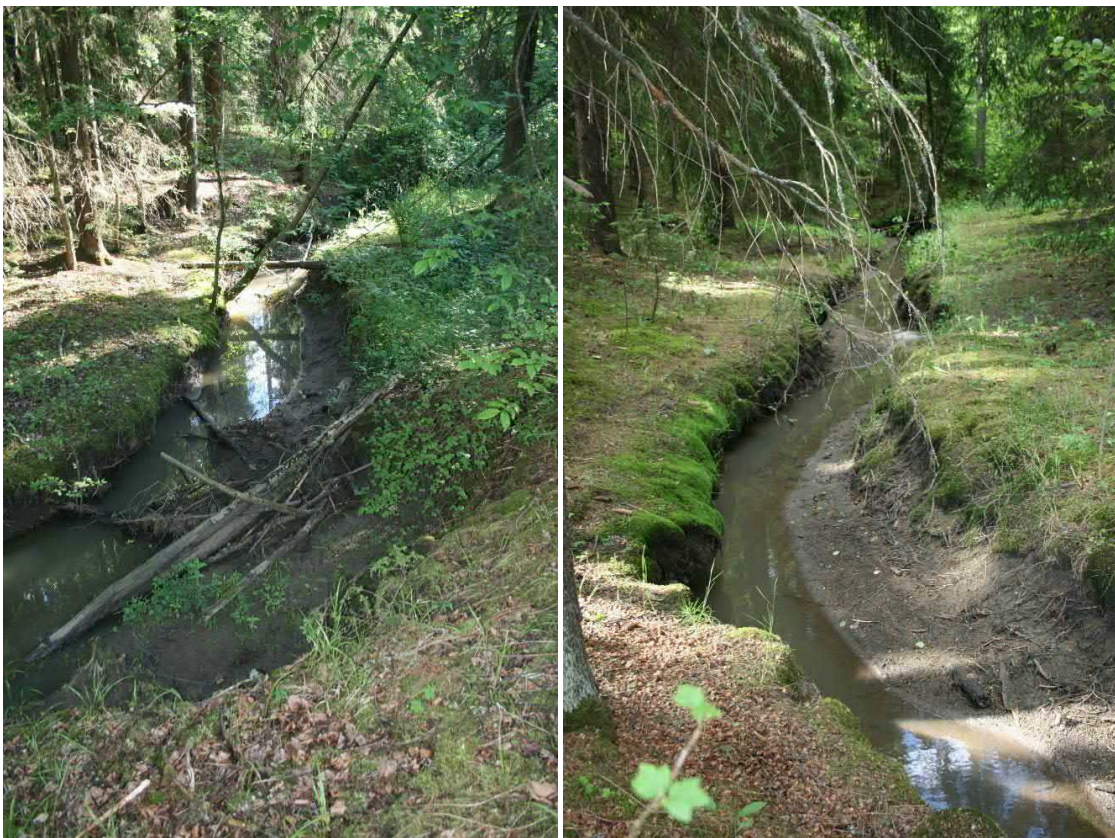
Kuva 51 a ja b. Uoman virtaus on syönyt maa-ainesta pengerten alta.
