## SISÄILMASTO- JA KOSTEUSTEKNINEN KUNTOTUTKIMUS

**MYLLYMÄEN KOULU**

**VANHA PORVOONTIE 21, MÄNTSÄLÄ**

22501945-004

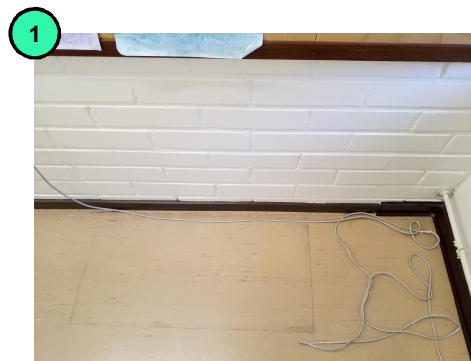
# ALAPOHJAN MERKKIAINEKOE TILASSA 139

Merkkiainekaasukokeella havaittiin ilmayhteys alapohjarakenteen soratäytöstä sisäilmaan väliseinäliittymän kautta.

Alapohjatäytön epäpuhtaudet voivat kulkeutua ilmavuotojen mukana sisäilmaan rakenteessa olevien ilmavuotokohtien kautta. Tämä voi heikentää sisäilman laatua.

1 Lattian ja seinän liittymä (tiilin saumakohdat)

Tila alipaineistettiin tutkimuksen ajaksi Blowerdoor-alipaineistimellä. Paine-ero 10 Pa alipainetta mitattiin alapohjan eristetilan ja huonetilan väliltä.

- Tiloissa, joiden sisäilman laatu koetaan heikentyneeksi, suositellaan alapohja-väliseinäliittymien tiivistämistä ilmavuotojen vähentämiseksi.

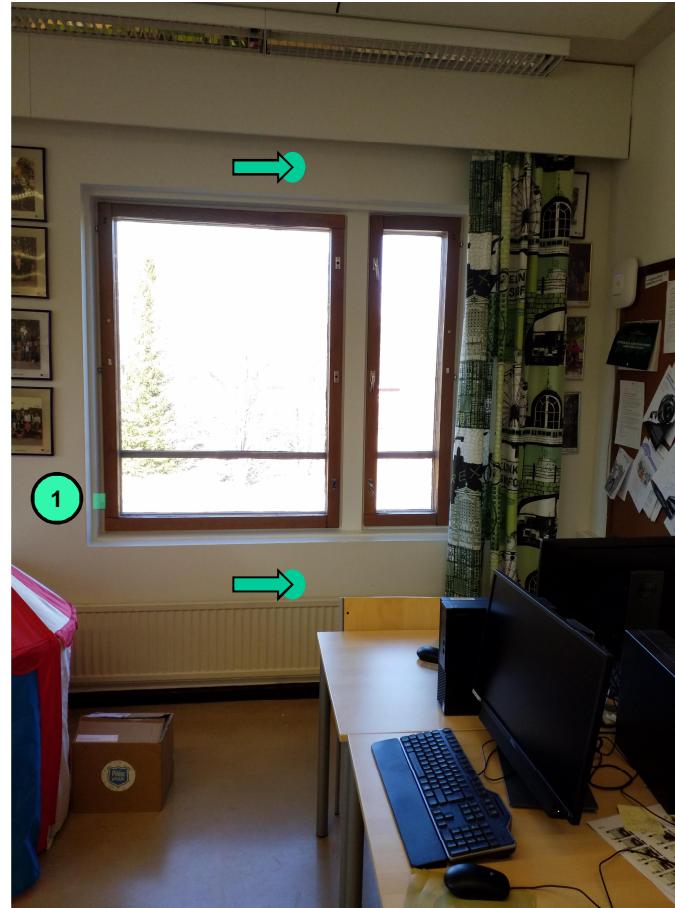
# ULKOSEINÄN MERKKIAINEKOE OPETTAJANHUONEESSA (TILA 222)

Ulkoseinärakenteen lämmöneristekerroksesta todettiin ilmavuotoja merkkiainekokeella. Ilmavuotokohtia oli ikkunan saranoissa ja tiivisteissä, ulkoseinän halkeamissa, patterikannakkeissa sekä ulkoseinän ja kotelorakenteen liittymässä. Ulkoseinän ilmavuotokohtat olivat aika vähäisiä opettajainhuoneessa 222.

1 Ikkunan sarana

Tila alipaineistettiin tutkimuksen ajaksi Blowerdoor-alipaineistimella. Paine-ero 10 Pa alipainetta mitattiin ulkoseinän eristestilan ja huonetilan väliltä.

Ulkoseinän ilmavuotokohtat voidaan tiivistää muiden korjausten yhteydessä varsinkin niissä tiloissa, joissa koetaan sisäilman laatu heikentyneeksi.

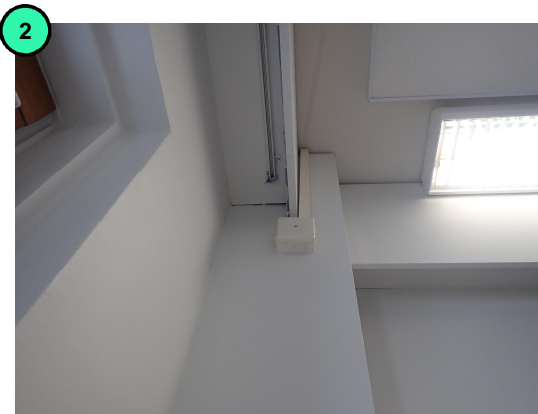
# ULKOSEINÄN MERKKIAINEKOE OPETTAJANHUONEESSA (TILA 222)

Ulkoseinän ja kotelorakenteen liittymä

Tila alipaineistettiin tutkimuksen ajaksi Blowerdoor-alipaineistimella. Paine-ero 10 Pa alipainetta mitattiin ulkoseinän eristestilan ja huonetilan väliltä.

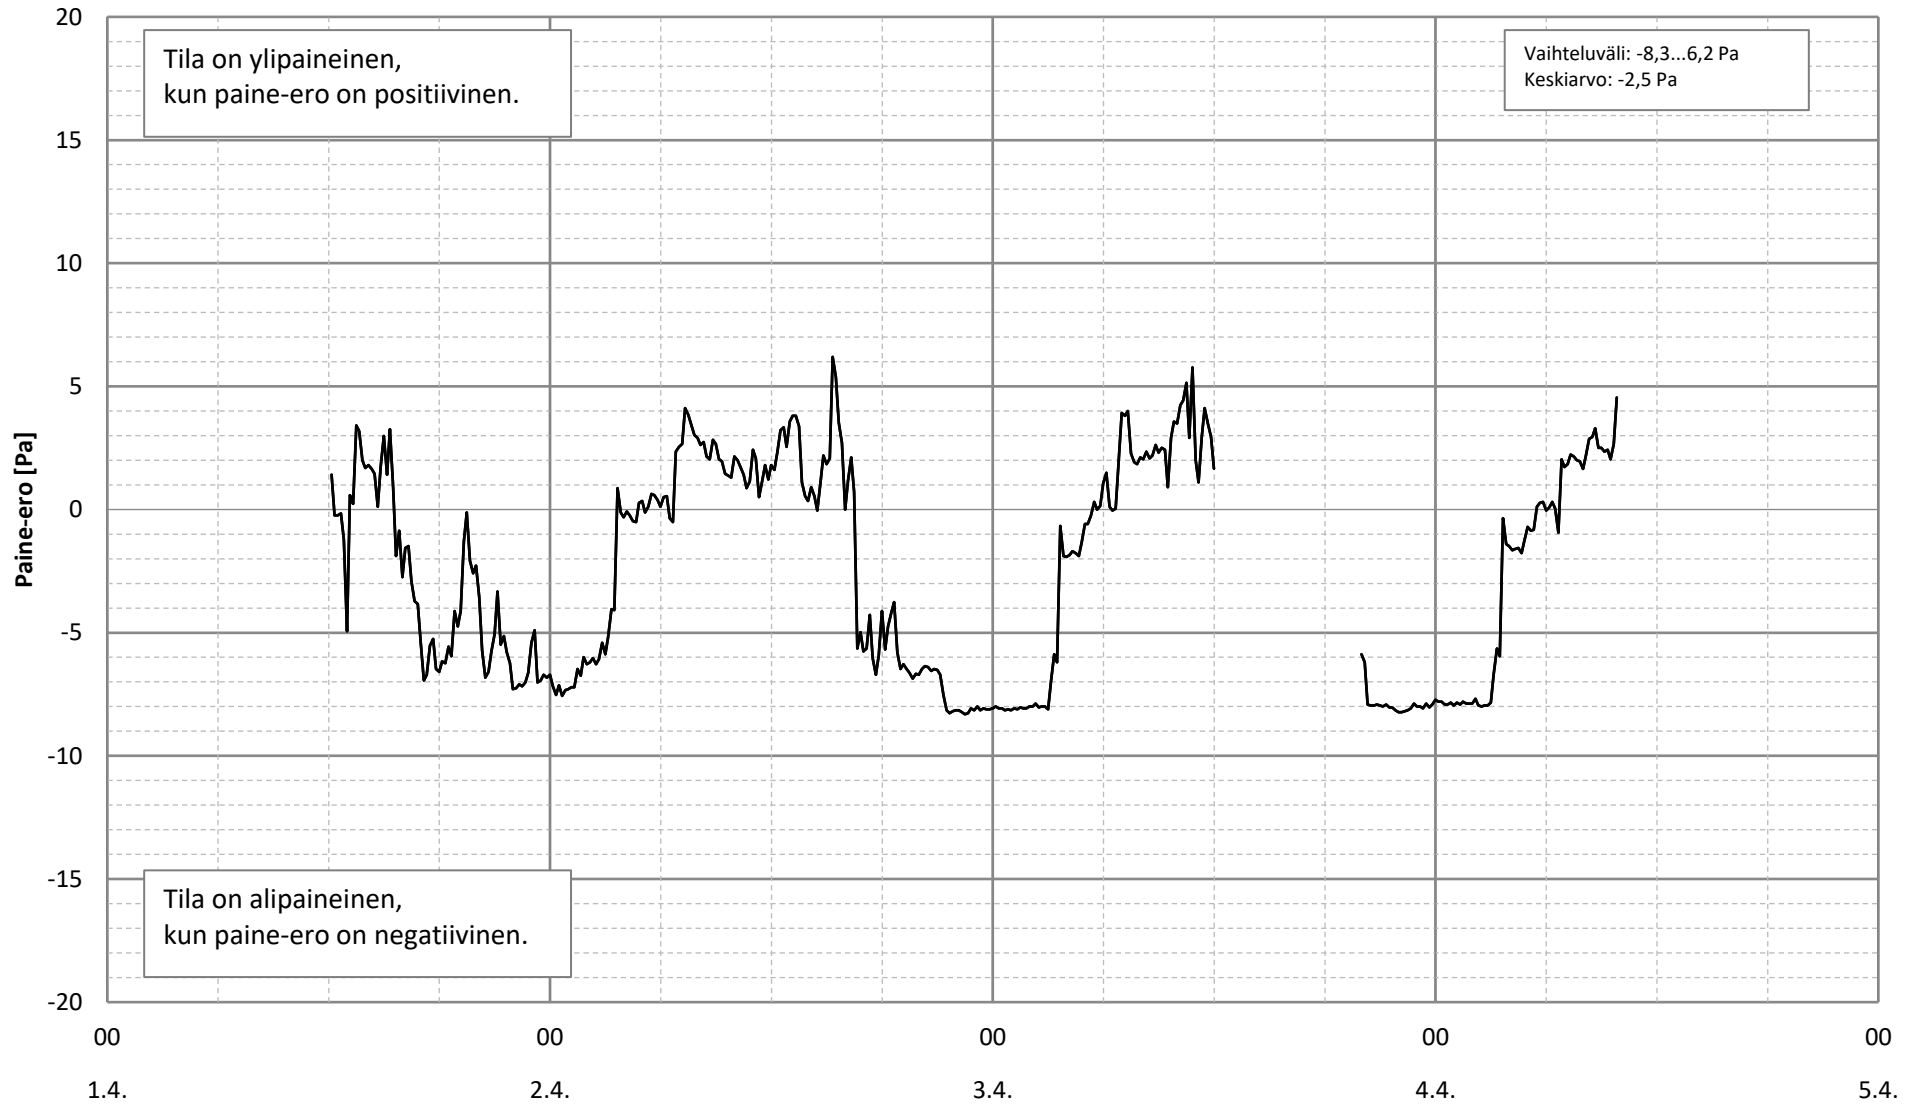
## PS1: Opettajanhuoneen (tila 222) ja ulkoilman välinen paine-ero 1.4. - 4.4.2019

Asumisterveysoppaan (2009) mukaan koneellisella tulo- ja poistoilmanvaihdolla varustetussa rakennuksessa tavoitteellinen sisä- ja ulkoilman välinen paine-ero tulee olla 0 – (-2) Pa. Seurantajakson aikana ensimmäisen kerroksen tila kaakkoisjulkisivulla (luokkatila 139) oli keskiarvoltaan -8 Pa ja toisen kerroksen tila koillisjulkisivulla (opettajainhuone 222) oli keskiarvoltaan -2,5 Pa alipaineinen ulkoilmaan verrattuna. Kokonaisuutena sisä- ja ulkoilman paine-ero vaihteli pääosin välillä -17,2...2,8 Pa ensimmäisessä kerroksessa ja välillä -8,3...6,2 Pa toisessa kerroksessa. Mittausten perusteella opettajainhuone 222 on ylipaineinen ulkoilmaan verrattuna päiväaikaan ja yöaikaan paine-ero on hieman alipaineinen. Luokkatila 139 hieman alipaineinen ulkoilmaan verrattuna päiväaikaan ja yöaikaan alipaineisuus kasvaa.

- Opettajainhuoneessa 222 tuloilmavirta ei vastaa Asumisterveysasetuksen suurimpia käyttäjämääriä. Sen sijaan tilassa 139 tuloilmavirta on likimain Asumisterveysasetuksen mukaisella tasolla, mutta tilan ilmanvaihdossa havaittiin epätasapainoa. Yleisesti rakennuksessa olisi hyvä tarkistaa, että eri tilojen tilakohtainen ilmanvaihto on käyttäjämääriin nähden riittävää.
- Ilmavaihtokoneiden aikaohjelmalla toimivista tehosäädöistä johtuen sisätilojen alipaineisuus kasvaa yöaikaan ulkoilmaan verrattuna. Päiväaikaan ensimmäisen kerroksen tilan alipaineisuus on suositetulla tasolla, mutta toisessa kerroksessa tilan sisäilma muuttuu ylipaineiseksi ulkoilmaan verrattuna. Yöaikaan molempien sisätilojen alipaineisuus kasvaa.

- Tilan 222 tuloilmavirtaa suositellaan lisättäväksi Asumisterveysasetuksen mukaiseksi vastaamaan suurimpia käyttäjämääriä, jolloin tuloilmaa on vähintään 6 dm<sup>3</sup>/s henkilöä kohden. Samalla tilan ilmanvaihto suositellaan säädettäväksi tasapainoon.
- Tilassa 139 ilmanvaihto suositellaan säädettäväksi tasapainoon. Säädön yhteydessä varmistetaan, että tuloilmavirta on vähintään 6 dm<sup>3</sup>/s henkilöä kohden Asumisterveysasetuksen mukaisesti.
- Yleisesti rakennuksessa olisi hyvä tarkistaa, että eri tilojen tilakohtainen ilmanvaihto on käyttäjämääriin nähden riittävää.
- Ilmanvaihdon aiheuttamaa yöaikaista sisätilojen alipaineisuutta voidaan vähentää säätämällä ilmavaihtokoneiden toiminta-aikoja sekä tasapainottamalla tulo- ja poistoilmamääriä.

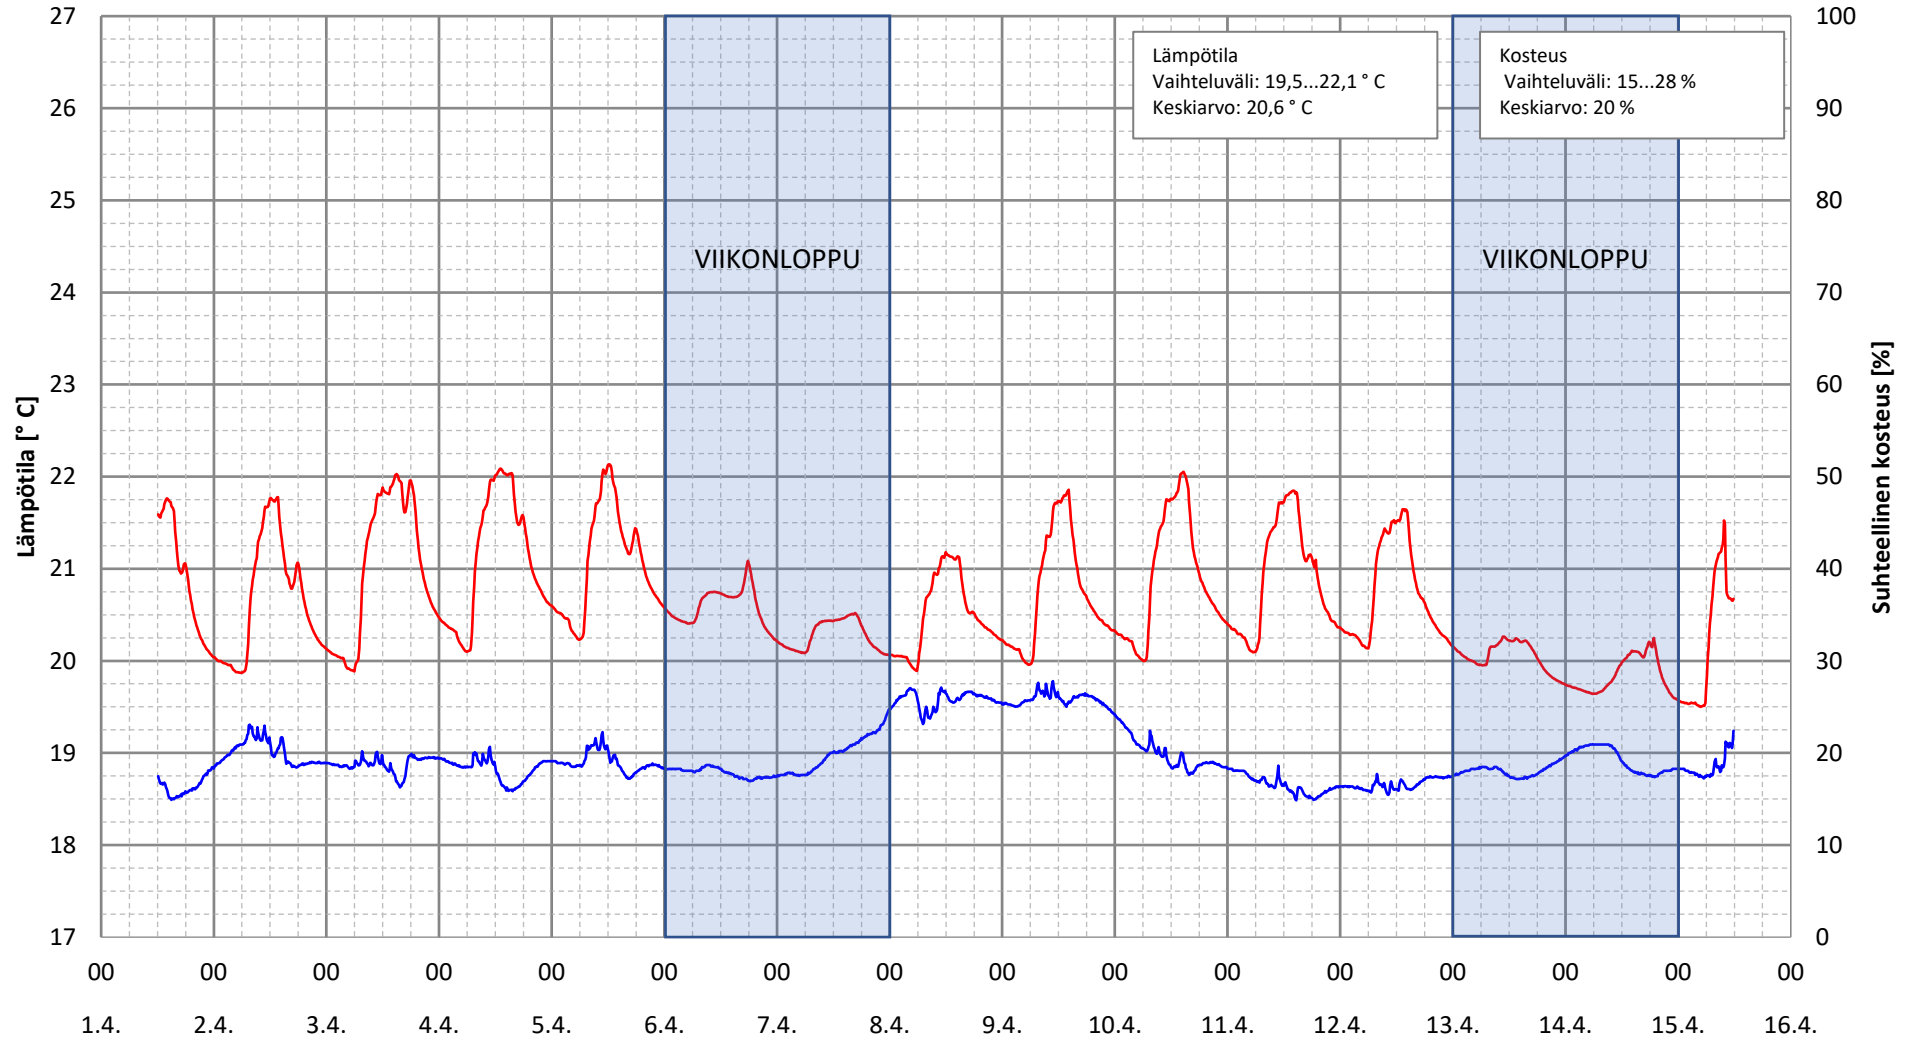
# L1: Sisäilman olosuhdeseuranta opettajanhuoneessa (tila 222) 1.4. - 15.4.2019

Asumisterveysasetuksen mukaan opetustiloissa sisäilman lämpötilan toimenpiderajat ovat lämmityskaudella 20-26 °C. Sisäilman lämpötilan tulisi olla toimenpiderajojen sisällä. Opetustilassa 139 lämpötila vaihteli välillä 17,5 – 23,2 °C ollen keskiarvoltaan 19,7 °C. Opettajainhuoneessa 222 lämpötila vaihteli välillä 19,5-22,1 °C ollen keskiarvoltaan 20,6 °C. Molempien tilojen keskiarvolämpötila on alemman toimenpiderajan tuntumassa. Sisäilman lämpötila käy seurantajakson aikana toimenpiderajan alapuolella yöaikaan, jolloin tiloissa ei oleskella.

Sisäilman suhteellinen kosteus vaihteli opetustilassa 139 välillä 15 - 33 % ja opettajainhuoneessa 222 välillä 15 - 28 %. Sisäilma on aika kuivaa tutkitun tyyppiselle rakennukselle vuodenaika, ilmanvaihto ja tilojen käyttö huomioon ottaen.
