**SISÄILMASTO- JA KOSTEUSTEKNINEN KUNTOTUTKIMUS**

**HEPOLAN KOULU**

**SÄLINKÄÄNTIE 78, MÄNTSÄLÄ**

22501945-010

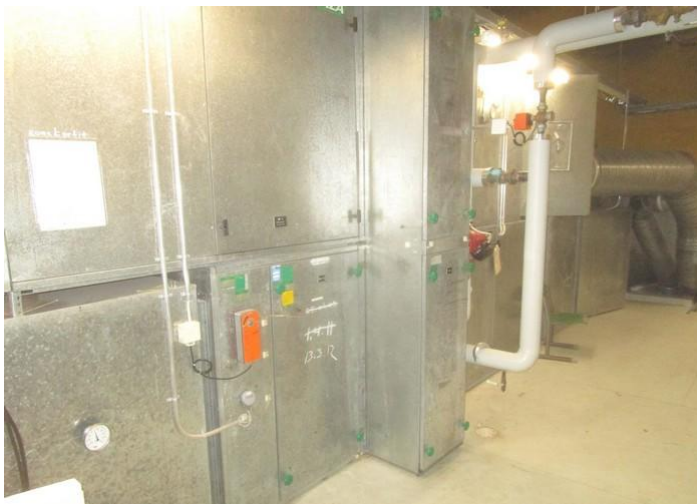
Kuva 1. Ilmanvaihtokone TF1-PF1.

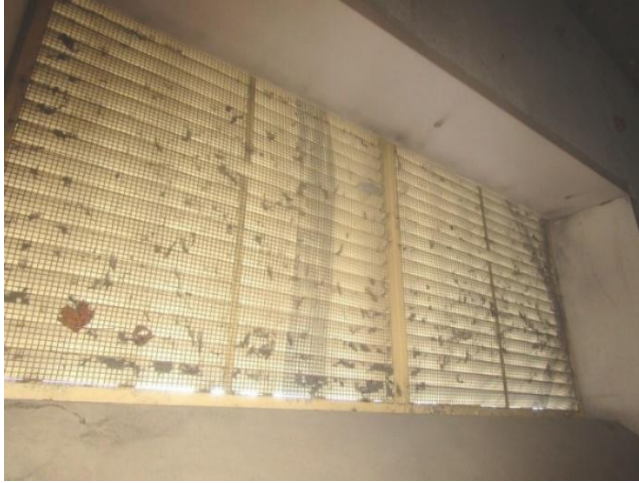
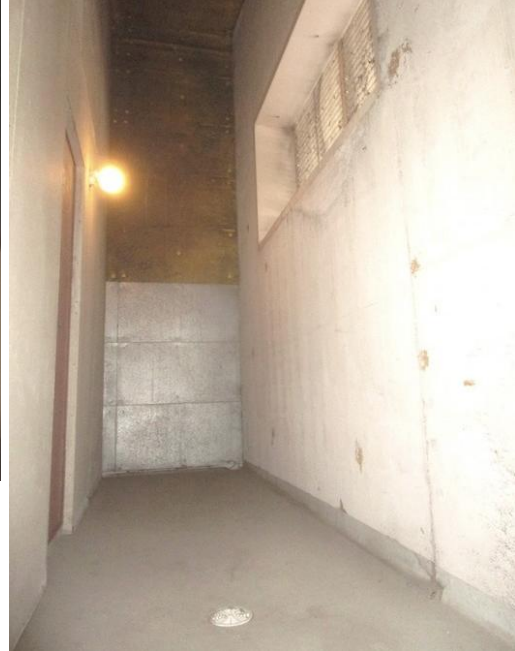
**Kuvat 2 ja 3.** Ulkoilmasäleikön metalliverkkoon on kertynyt linnunhöyheniä ja muita epäpuhtauksia. Ulkoilmakammiossa on lattiakaivo. Kammion katossa ja seinissä on tummunutta pinnoittamatonta mineraalivillaa.

- 30 vuotta vanhat ilmanvaihtokoneet suositellaan uusittaviksi viimeistään seuraavan peruskorjauksen yhteydessä.
- Opetustilojen nykyinen ilmanvaihto suositellaan tasapainotettavaksi tilakohtaisesti vastaamaan suunniteltuja arvoja. Opetustilojen ilmanvaihtokoneen TF1-PF1 ulkoilmäsäleikkö suositellaan puhdistettavaksi.

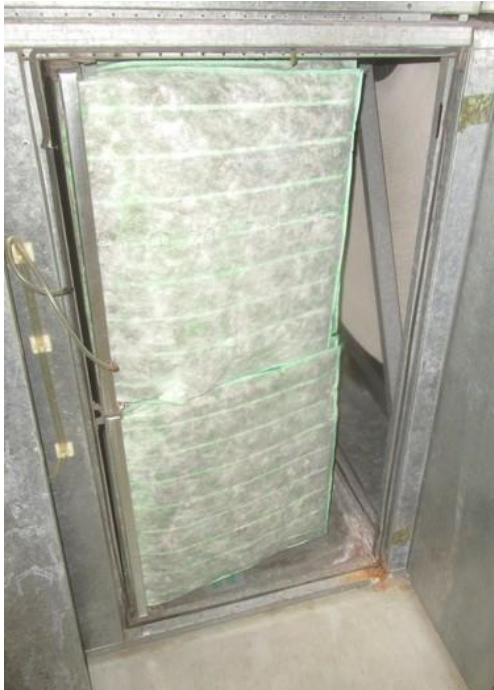
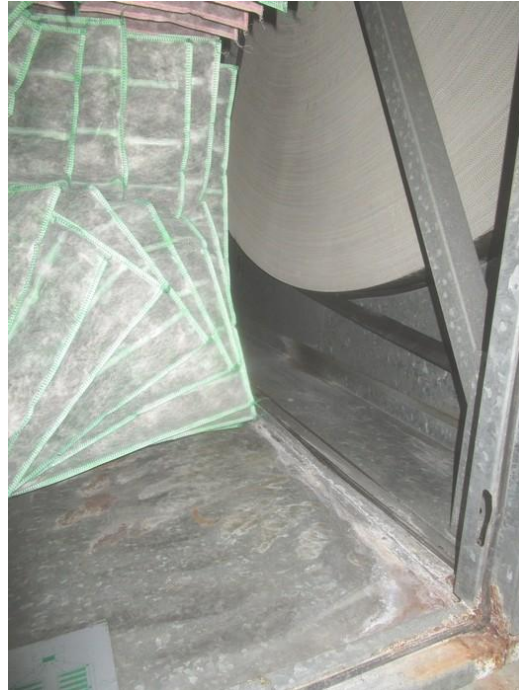
**Kuvat 4 ja 5.** Tuloilmasuodattimena oli F7-tasoinen pussisuodatin, jonka kehyksessä oli vähäistä ohivuotoa. Suodatinosan pohjalla oli vanhoja kosteusjälkiä. Suodattimen jälkeisen pyörivän lämmöntalteenottolaitteen lamellien pölyn määrä oli vähäinen.

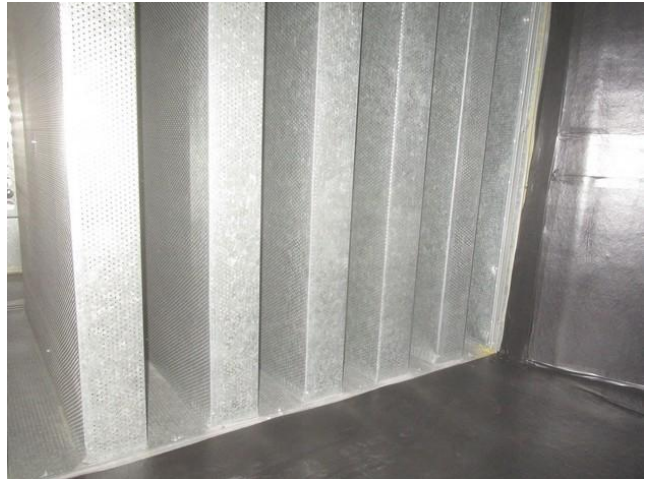
**Kuva 6.** Tuloilmapuhaltimen jälkeisessä äänenvaimentimessa on pinnoittamatonta mineraalivillaa reikäpellin takana.

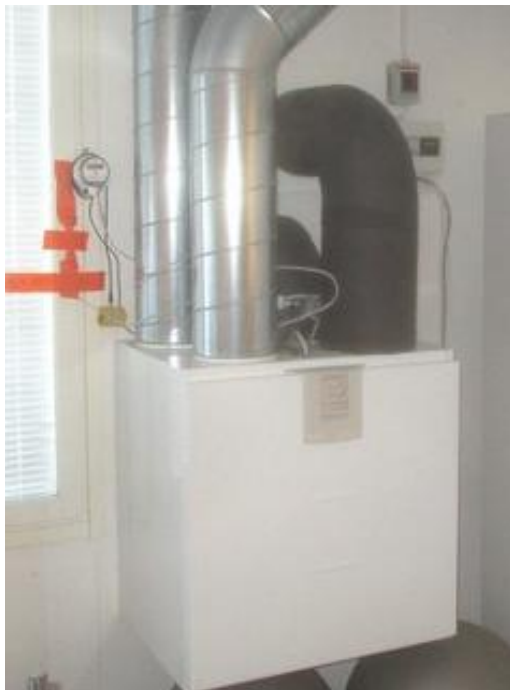
**Kuva 7.** Lisärakennuksen opetustilan P03 tilakohtainen Vallox-ilmanvaihtokone.

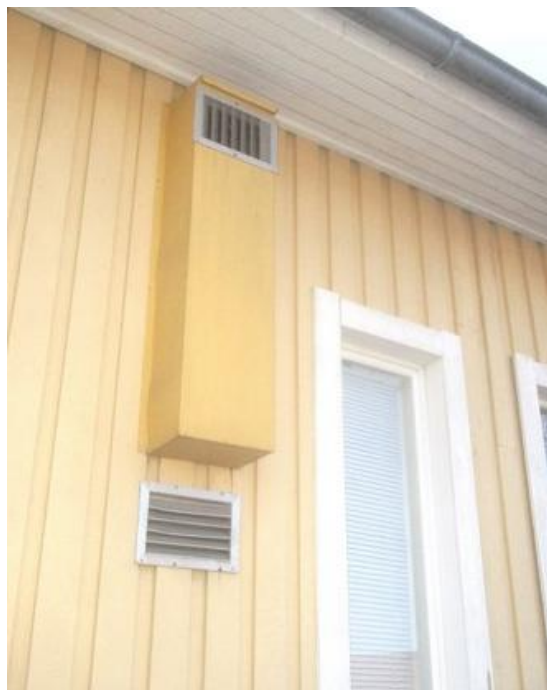
**Kuva 8.** Ulkoilmasäleikkö on räystäään alla. Alempana on jäteilmasäleikkö, josta puhallus on alas.

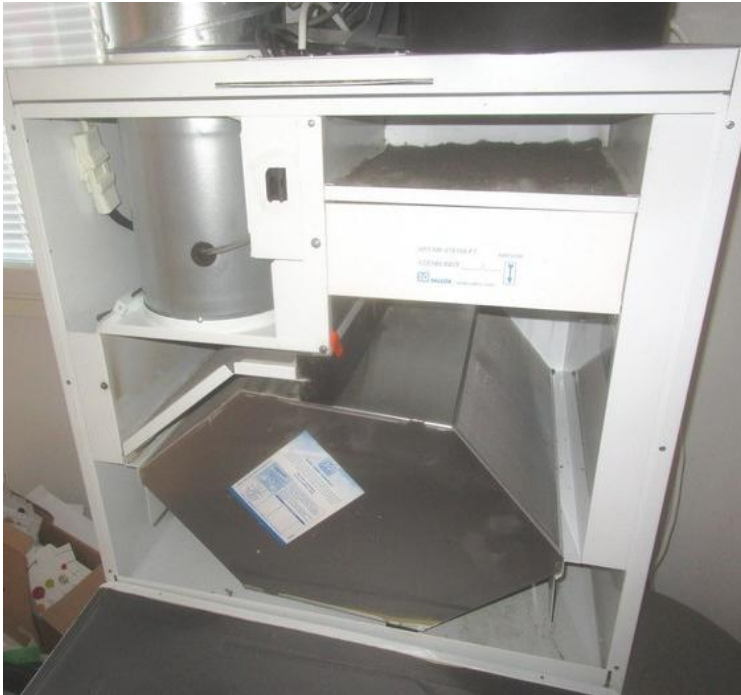
**Kuva 9.** Tuloilmapuolella oli esisuodattimena G4-tasoinen suodatinmatto ja suodattimena F7-tasoinen kadettisuodatin. Poistoilmasuodattimena oli G4-tasoinen suodatinmatto. Koneessa on levylämmöntalteenottolaite. Tuloilman suodatuksen jälkeen sisäpinoilla oli jonkin verran pölyä ja hyönteisjäämiä.

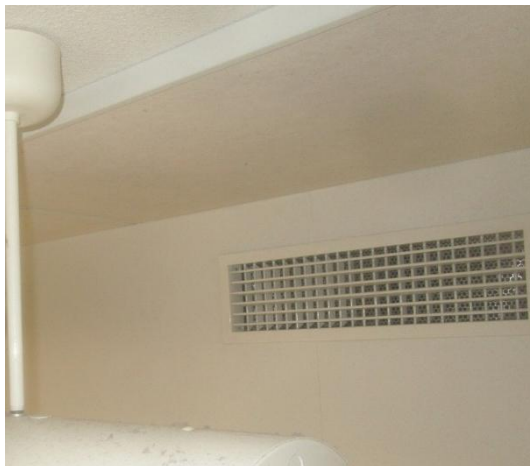
**Kuvat 11 ja 12.** Koulurakennuksen opetustilojen tyypillinen tuloilman päätelaite, jonka hajotinosassa ei ole mineraalivillaa.

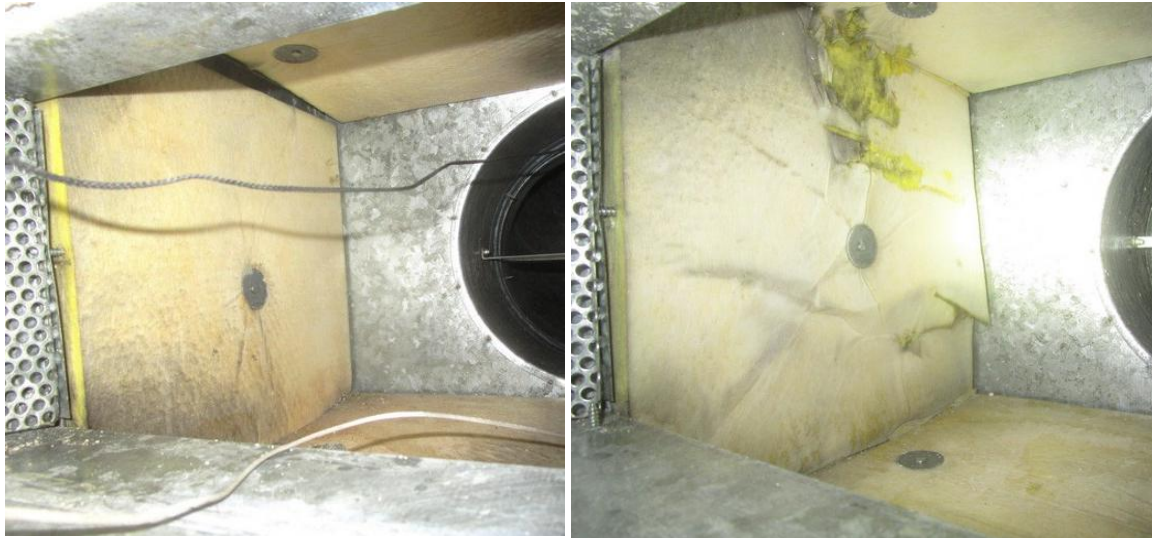
**Kuvat 13 ja 14.** Koulurakennus. Näkymiä tuloilman päätelaitteen liitäntälaatikon sisään opetustilassa 143 (vasemmalla) ja opetustilassa 202 (oikealla). Laatikoiden sisäpinoilla on reunoilta pinnoittamatonta mineraalivillaa. Lisäksi opetustilassa 202 mineraalivillan pinnoite oli paikoin rikki.

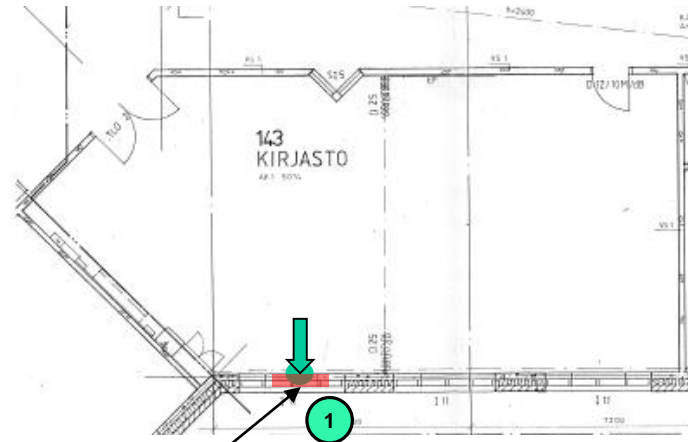
# ULKOSEINÄN MERKKIAINETUTKIMUS TILA 143 17.4.2019

Ulkoseinärakenteen lämmöneristekerroksesta todettiin ilmavuotoja merkkiainekokeella. Ilmavuotokohtia oli ulkoseinän liittymissä ikkunoihin. Merkkiainekokeet tehtiin tilojen 143 ja 195 ulkoseinärakenteisiin. Tilassa 143 aiemmin tehdyt tiivistykset ovat tämän mukaan pääosin tiiviit, mutta paikallisesti tiivistyksessä on puutteita. Tilan 195 ikkunaliittymiä ei ollut tiivistetty.

Merkkiaineke on tehty Formier 5 - kaasulla ja Sensistor XRS9012-analysaattorilaitteella. Tila oli alipaineistettu Blowerdoor - alipaineistimella tutkimuksen aikana. Paine-ero 7-9 Pa alipainetta mitattiin ikkunan kautta sisätilan ja ulkoilman väliltä.

- tiivistetään ulkoseinien ikkunaliittymät niissä tiloissa, joissa on koettu sisäilman laadun heikentymistä.

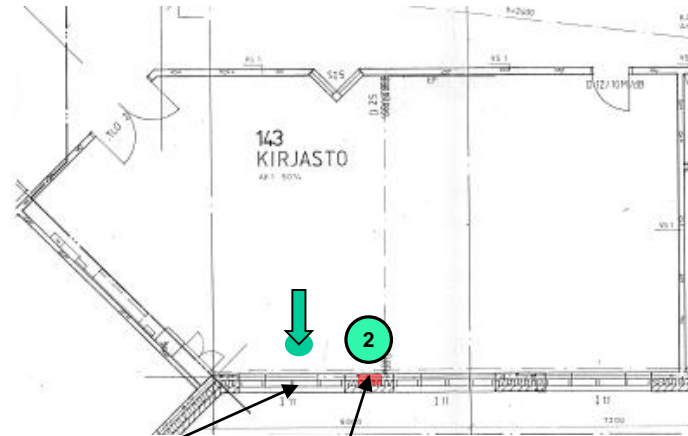
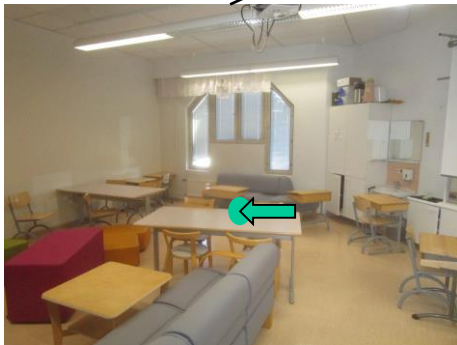
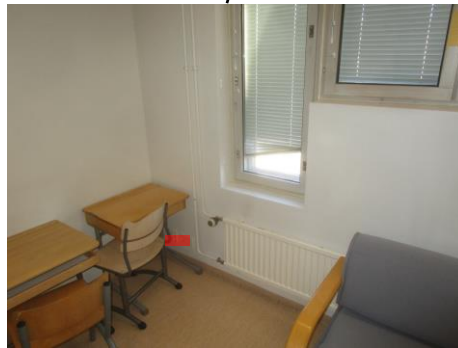
# ALAPOHJAN MERKKIAINETUTKIMUS TILA 143 17.4.2019

Alapohjarakenteeseen tehtiin ilmatiiviyskoe opetustilassa 143. Tilassa havaittiin paikallista ilmavuotoa ulkoseinän ja alapohjan liittymän kohdalla. Tilassa aiemmin tehdyt tiivistykset ovat tämän mukaan pääosin tiiviit, mutta paikallisesti tiivistyksessä on puutteita.

Merkkiaineke on tehty Formier 5 - kaasulla ja Sensistor XRS9012-analysaattorilaitteella. Tila oli alipaineistettu Blowerdoor - alipaineistimella tutkimuksen aikana. Paine-ero 7-9 Pa alipainetta mitattiin ikkunan kautta sisätilan ja ulkoilman väliltä.

- opetustilasta 195 irrotetaan muovimattopaikka ja annetaan laatan kuivua ennen muovimaton kiinnittämistä takaisin paikoilleen.
- tiivistetään alapohjan ja ulkoseinien liittymät niissä tiloissa, joissa on koettu sisäilman laadun heikentymistä.
