KOSTEUS- JA SISÄILMATEKNINEN KORJAUSTARVESELVITYS

PÄÄRAKENNUS
HEPOLAN KOULU
22501945-010

TIIVISTELMÄ

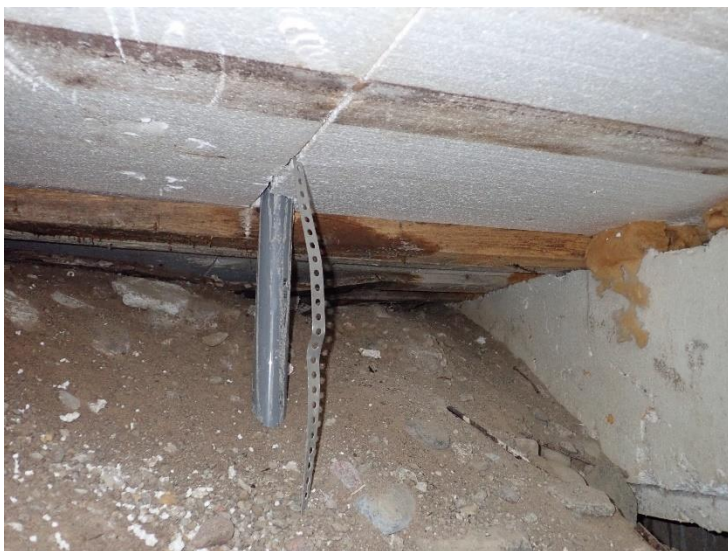
Kuva 8. Kastunutta puumateriaalia.

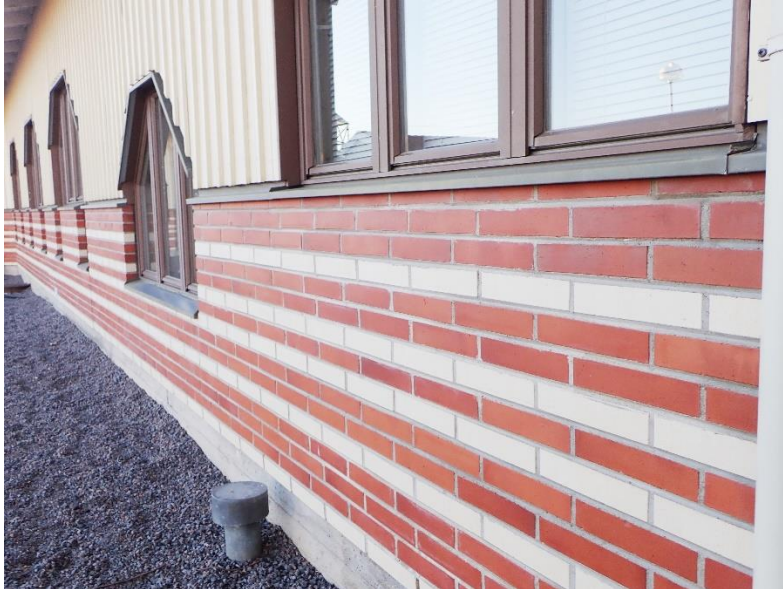
Kuvat 14 ja 15. Julkisivut ovat koulun pihan puolella ja puupanelointien osalta siistit. Sokkeleiden yläosissa on kalkkihärmää kantavan alapohjan AP1 alueella.

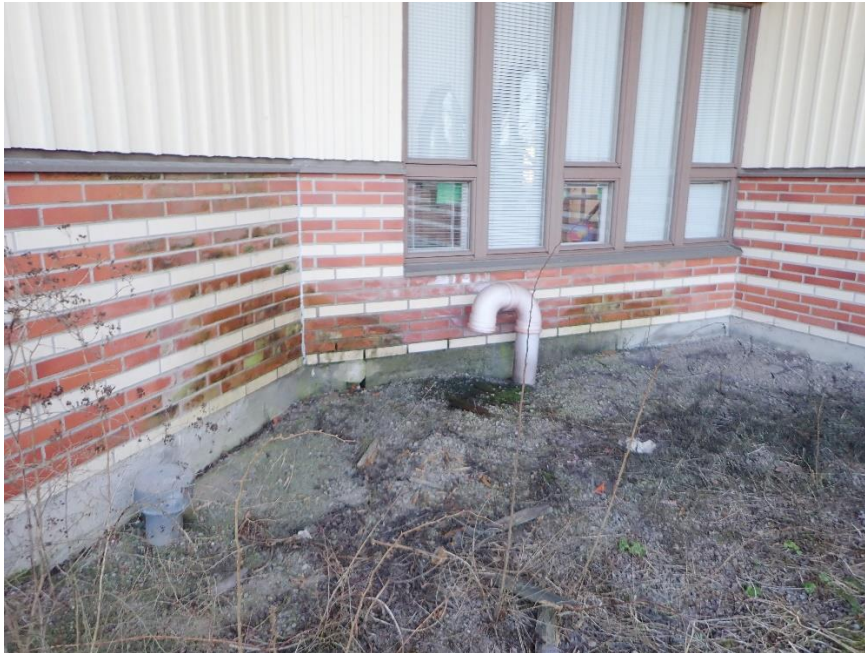
Julkisivupintoihin asti ulottuva kasvillisuus lisää rakenteiden kosteusrasitusta.

Kuva 16. Muilla julkisivuilla, joissa on istutusalueita lähellä ulkoseinää, julkisivujen alaosissa on sadevesiroiskeiden aiheuttamaa likaa ja leväkasvustoa.

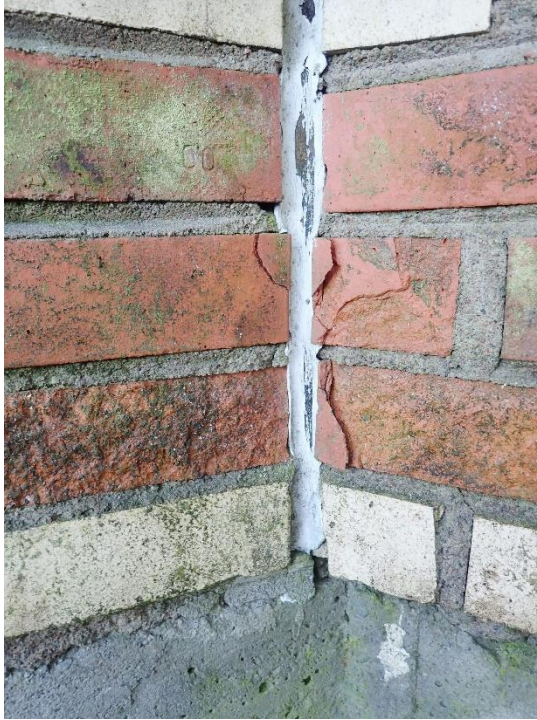
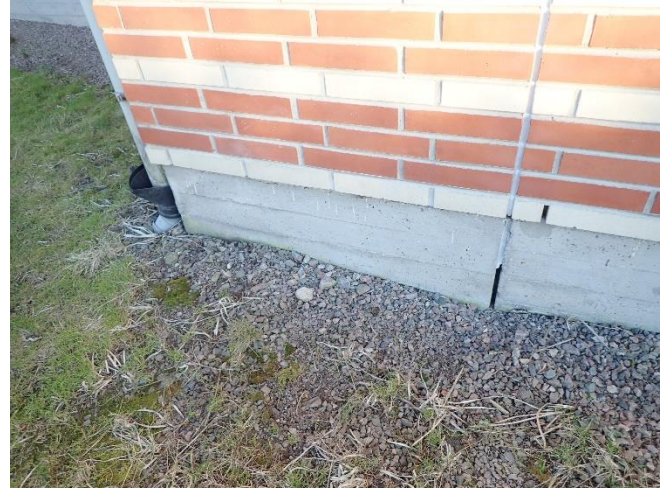
Perustusten painumisesta ei ole havaittu viitteitä. Perustuksia kastelee ulkoseinien vierelle johdetut kattovedet ja rakennuksen vierustalle kertyvä sadevesi. Sokkeleiden saumojen raoista pääsee vettä rakenteen sisälle.

Kuvat 18 ja 19. Julkisivujen vesitiiveyttä heikentävät elementtisaumojen raot ja ikkunapellitusten liittymien ja yölnostojen raot, joista sadevesi pääsee helposti rakenteen sisälle.

- ulkokautta poistetaan ulkoseinän alaosan US2 julkisivutiilimuuraus ja lämmöneristetilän rakenteet teräsbetonia ja sokkelin lämmöneristekerrosta vasten. Rakenteeseen asennetaan uusi lämmöneriste, riittävä tuuletusrako ja julkisivupinta.

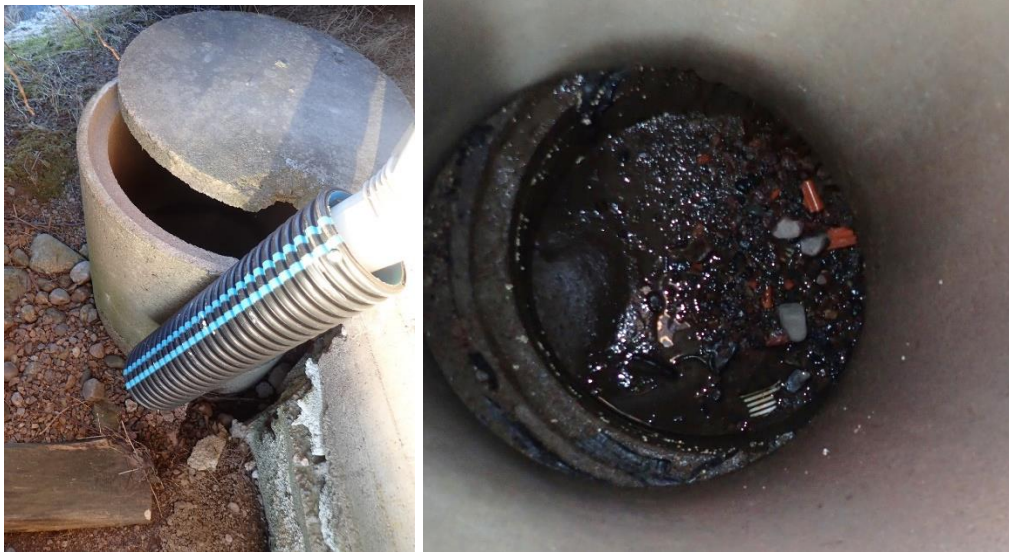
Sadevesien ohjautuminen rakennuksen rakenteita päin lisää rakenteiden kosteusrasitusta

Kuvat 28 ja 29. Sadeveden ohjaus on puutteellinen. Vedet pääsevät valumaan sokkelia pitkin.

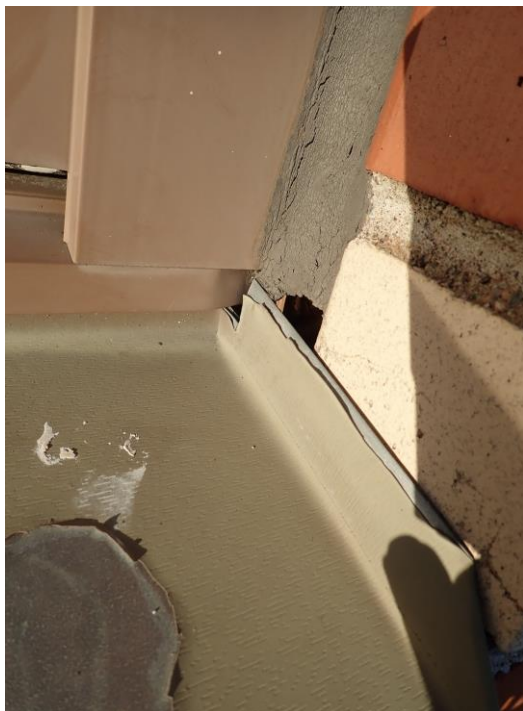
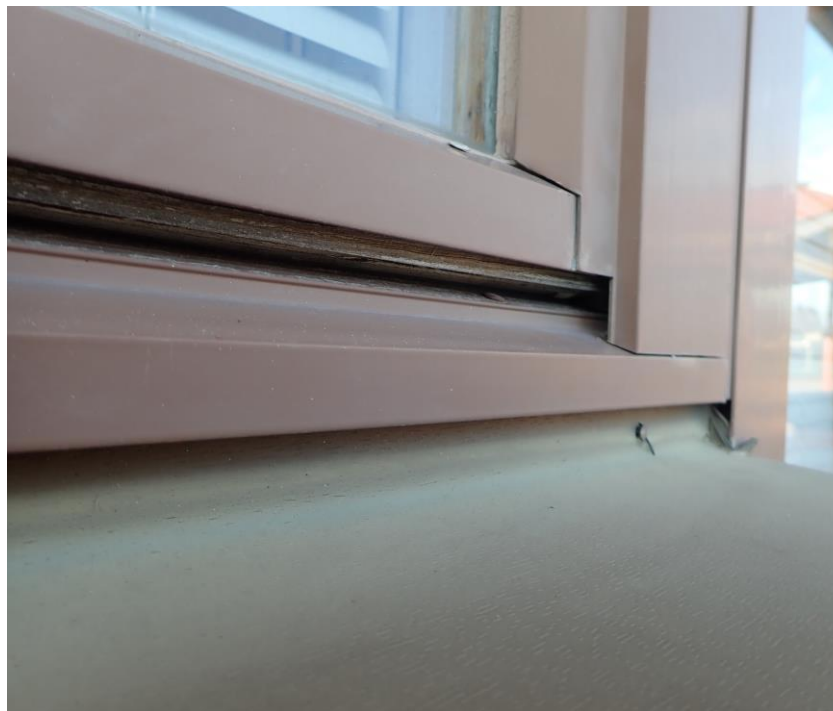
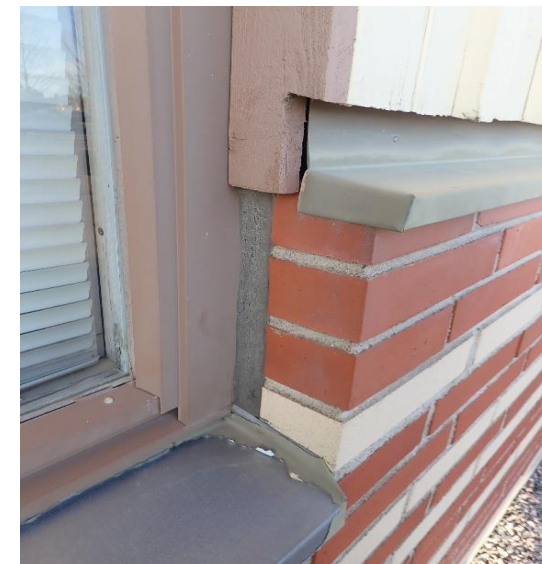
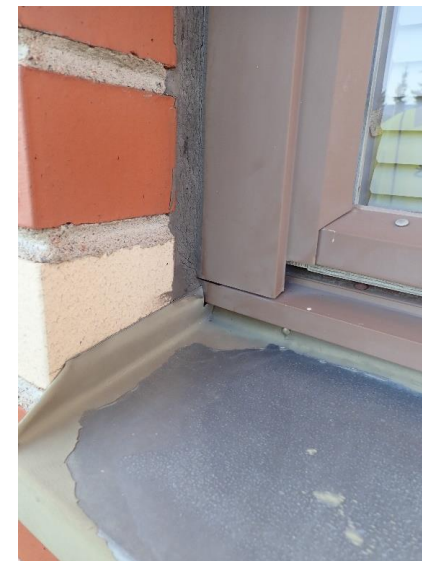
KUVAKOOSTE JA HAVAINNOT IKKUNOISTA

IKKUNAT ULKOPUOLELTA:

- julkisivun ja ikkunakarmin saumassa halkeilua
- pellitysten maalit irtoilevat
- julkisivusaumauksen ja pellin välissä rakoja
- pellityksen ja julkisivun liittymässä rako
- ulkopuite sateelle alttiin puitepellin ja karmipellin välissä

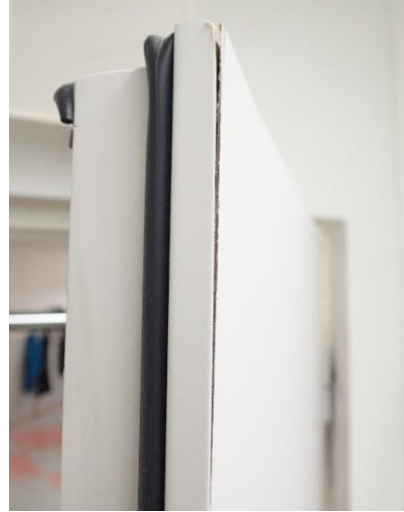
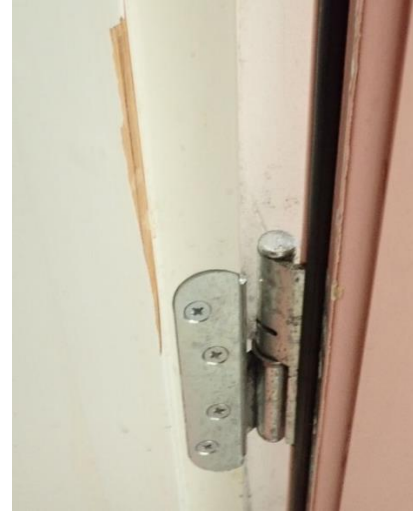
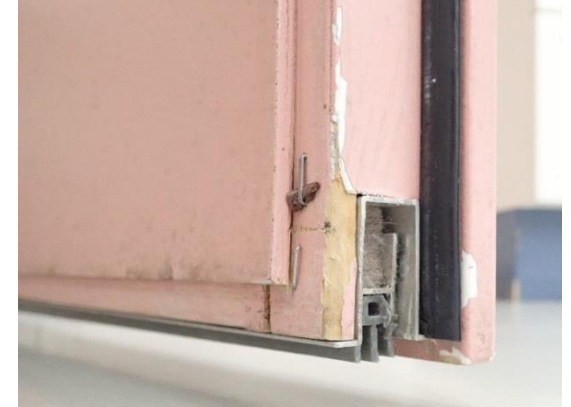
Tila 199

Sisäilman laatua heikentää epäpuhtauksia sisältävät ilmavuodot ulkoseinän lämmöneristetilan mikrobivaurioituneesta rakenteesta huoneilmaan päin. Tilassa 199 ulkoseinän alaosassa maali- ja tasoitepinnan vanha kosteusvauriojälki heikentää myös sisäilman laatua.

Sisäpuolen levy repsottaa yläosasta karmista lähtenyt pala oven päädyn maali lohkeillut

- tilan 199 ulkoseinän alaosan maali- ja tasoitevaurion korjaus

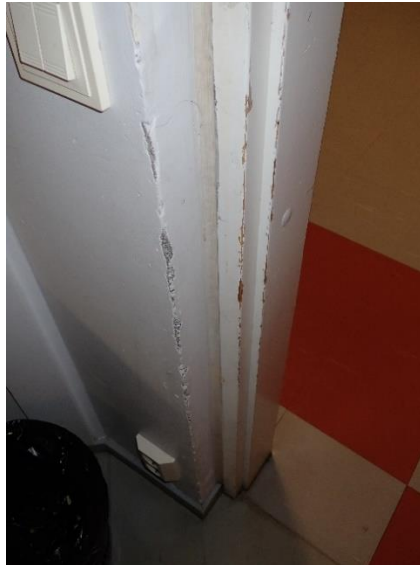
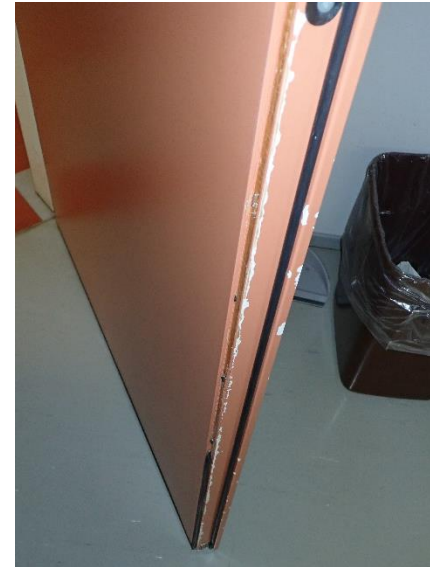
Tila 181

Päädyn maali irronnut karmin kulmassa maali irronnut ja betonissa lohkeamia

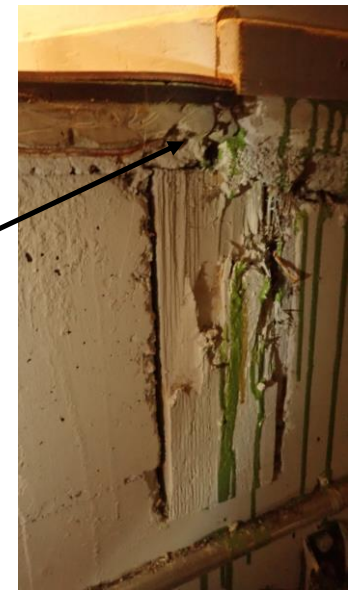
NÄYTTÄMÖN 177 ALUSTATILAN TARKASTUS

Epätiivelyskohta
näyttämön seinässä, josta
havaittu ilmavuotoja

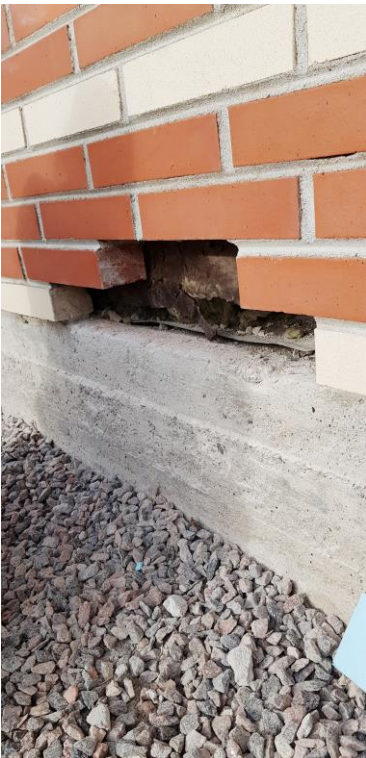
RA1, tilan 201 ulkoseinän alaosa

- sokkelin päällä kermi
- sokkelin ulkokuori 180 mm ja EPS-lämmöneriste 50 mm
- rakenne kuiva, ei mikrobiperäisiä hajuja

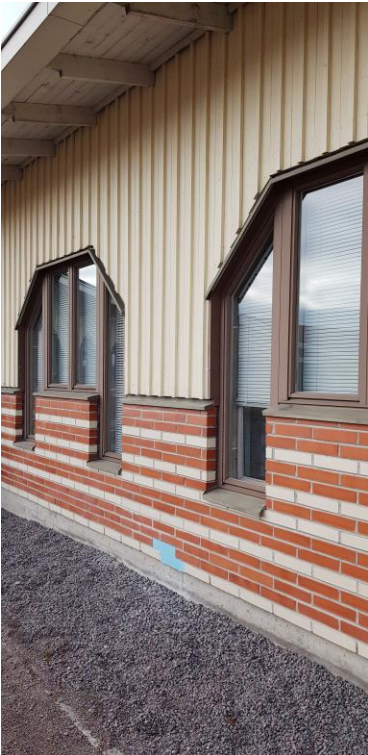
RA 2, tila 143, ulkoseinän alaosa

- sokkelin päällä kermi
- sokkelin ulkokuori 180 mm ja EPS-lämmöneriste 50 mm
- eristetilassa pystypuu
- rakenne kuiva, ei mikrobiperäisiä hajuja

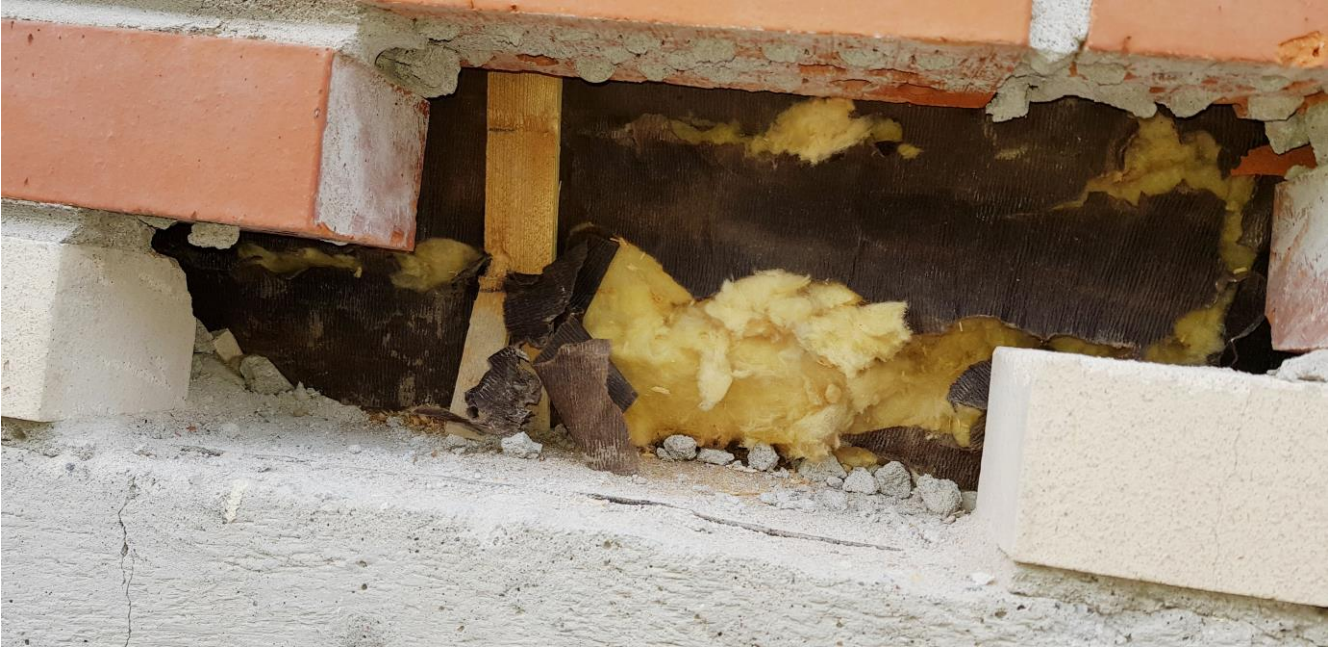
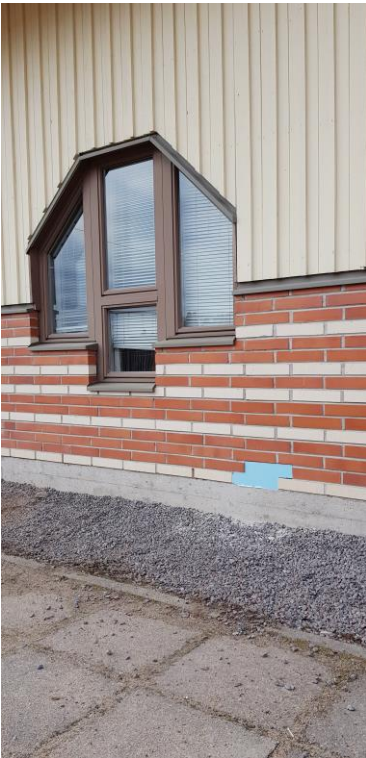
RA 3, tilan 124 ulkoseinän alaosa

- sokkelin päällä kermi
- sokkelin ulkokuori 180 mm ja EPS-lämmöneriste 50 mm
- eristetilassa puulastuja
- rakenne kuiva, ei mikrobiperäisiä hajuja

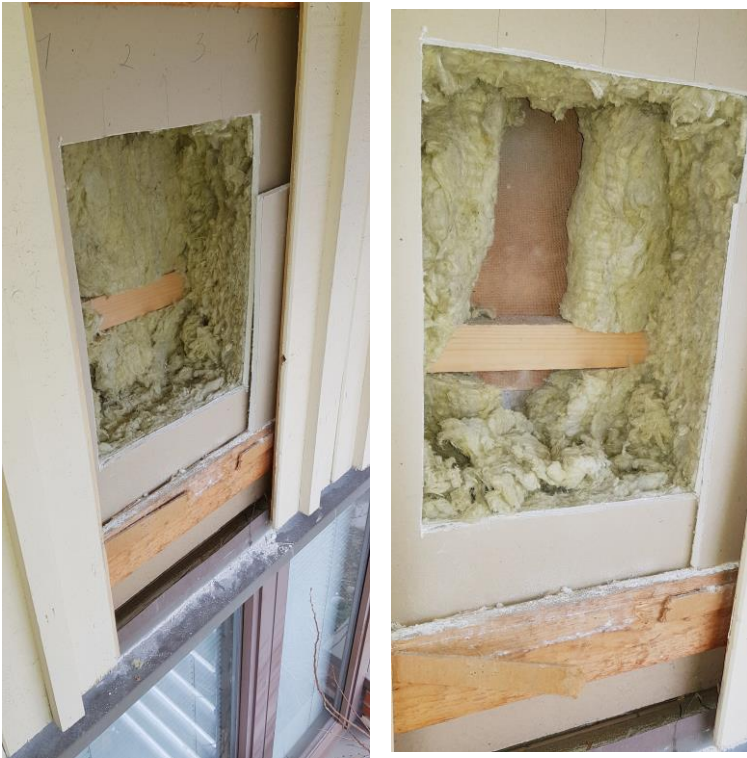
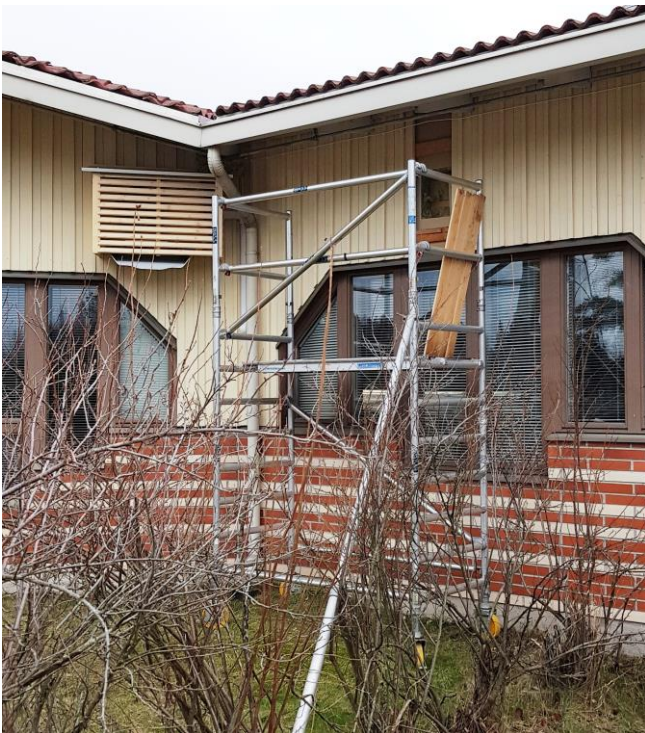
RA 4, tilan 131 ulkoseinän yläosa ikkunan päällä

- lämmöneristekerroksessa pystyputuki
- rakenne kuiva, ei mikrobiperäisiä hajuja

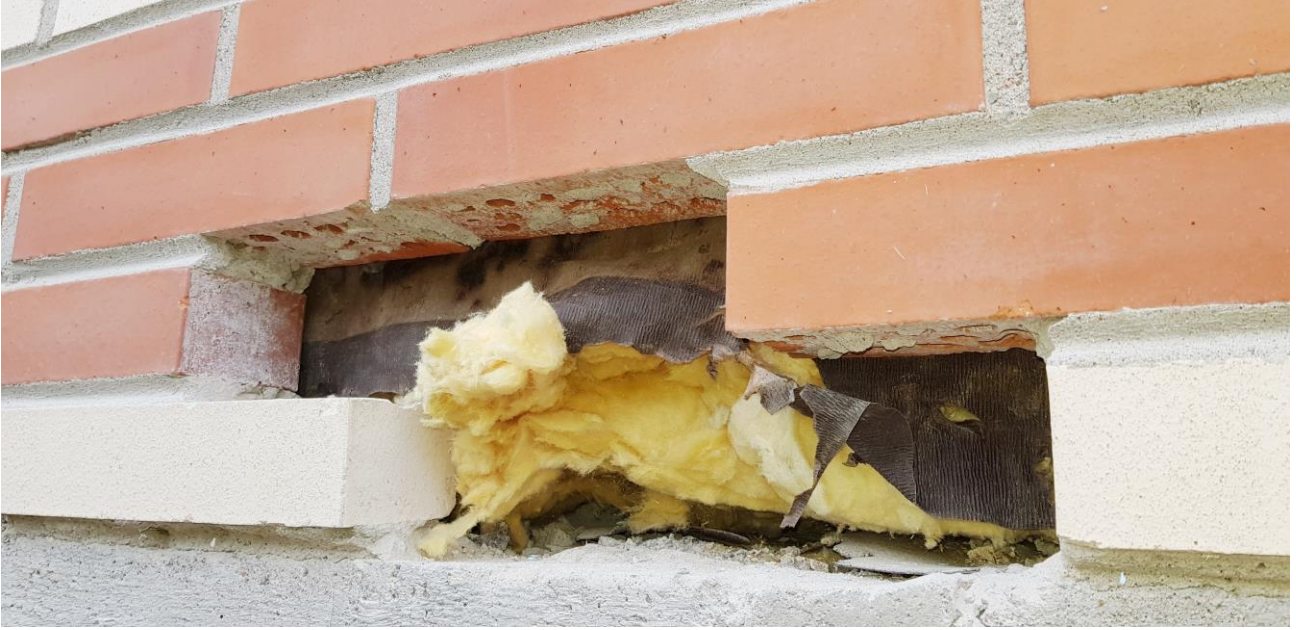
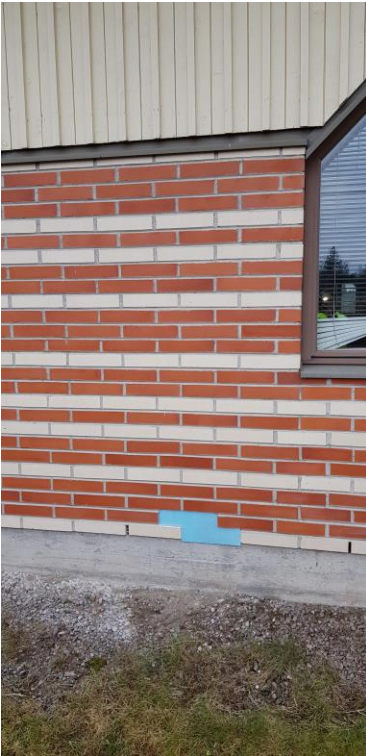
RA 5, tila 181, ulkoseinän alaosa

maalattu betoni (sisäpuoli)
150 mm mineraalivillaeriste, eristetilassa pystyputuki
tervapaperi
tuuletusväli
julkisivumuuraus, reikätiili

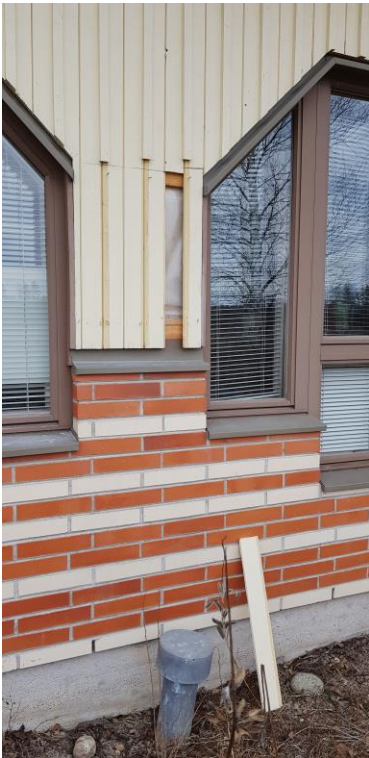
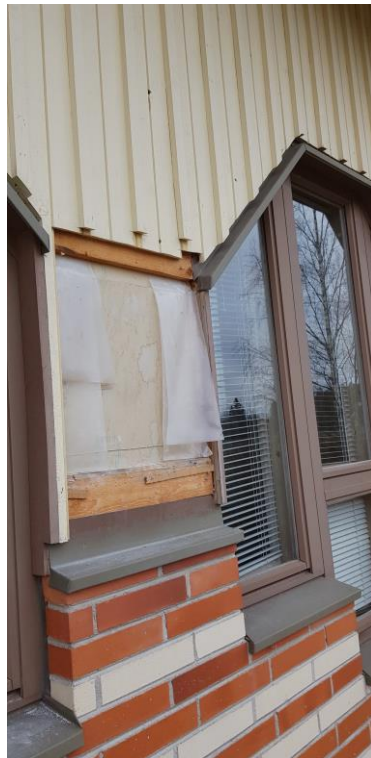
RA 6, tila 197, ulkoseinärakenne ikkunoiden välissä

- rakenne kuiva, ei mikrobiperäisiä hajuja
- kipsilevyn paperisessa ulkopinnassa kosteusjälkiä

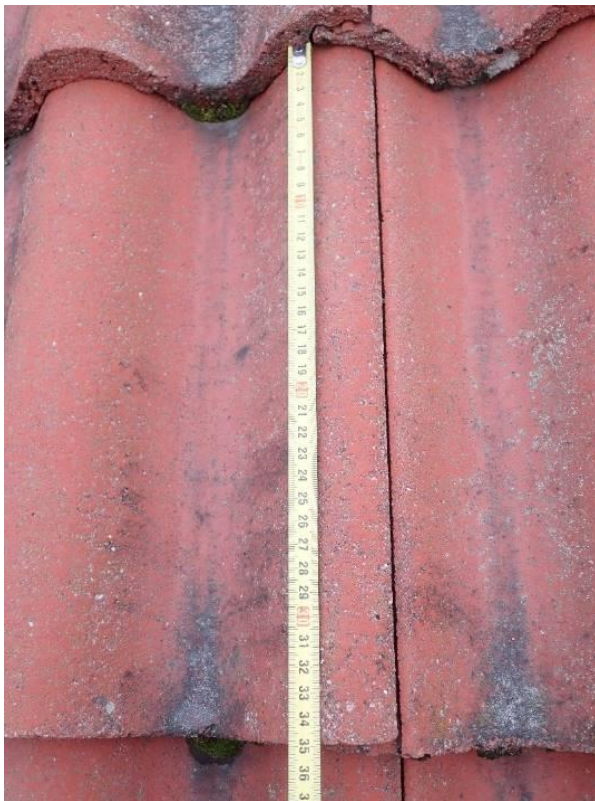
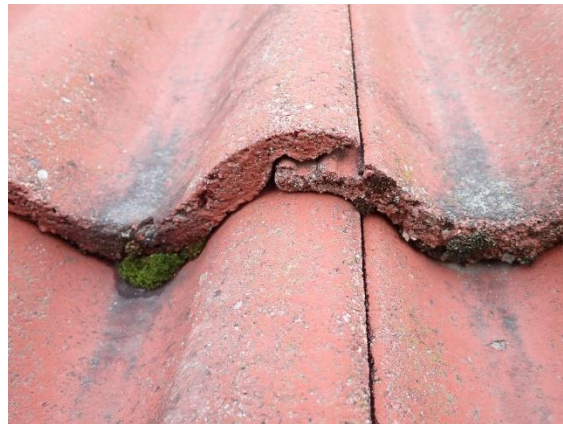
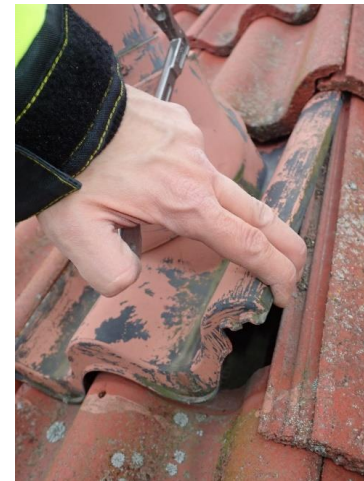
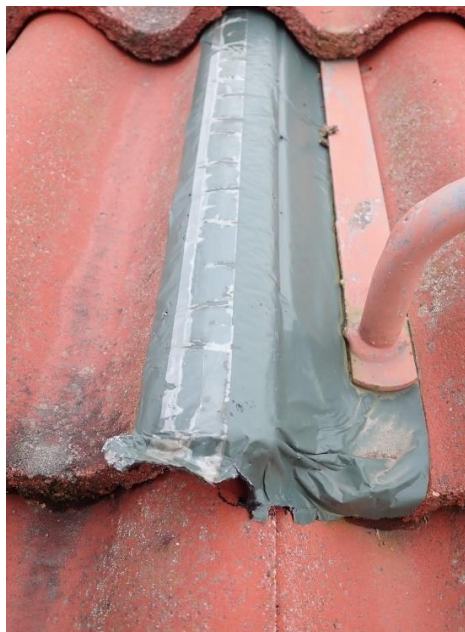
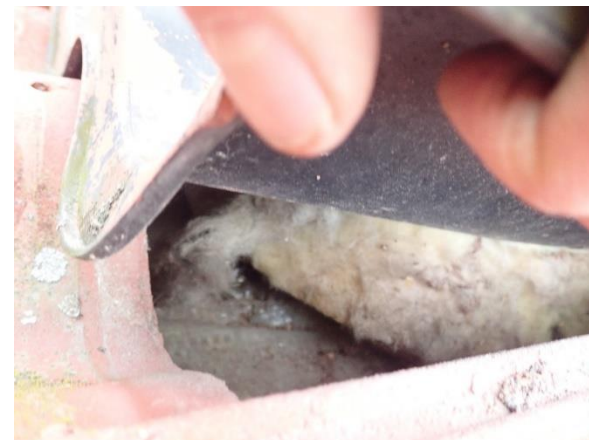
Kattotiilien hyötypituus n. 350 mm
Tiilien limitys paikoin alle 45 mm
Kattotiilien saumoja teipattu ja massattu
Tiilien välissä sammalta

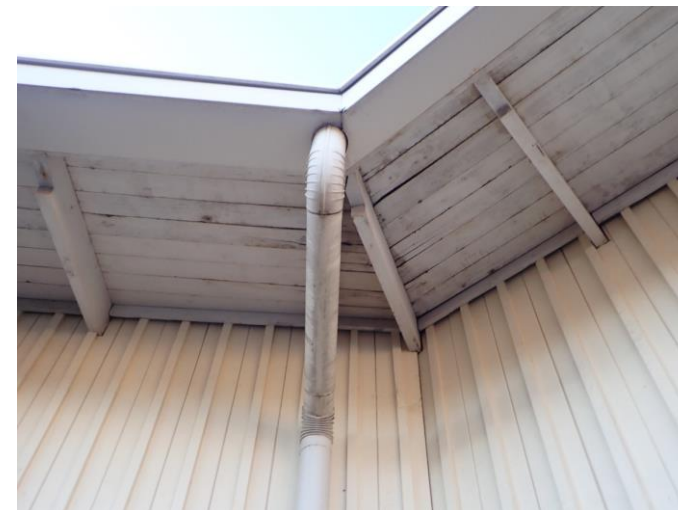
Räystäslautojen alapinnoilla on maalipinnat
kuluneet ja räystäslaudoissa on pehmentymiä

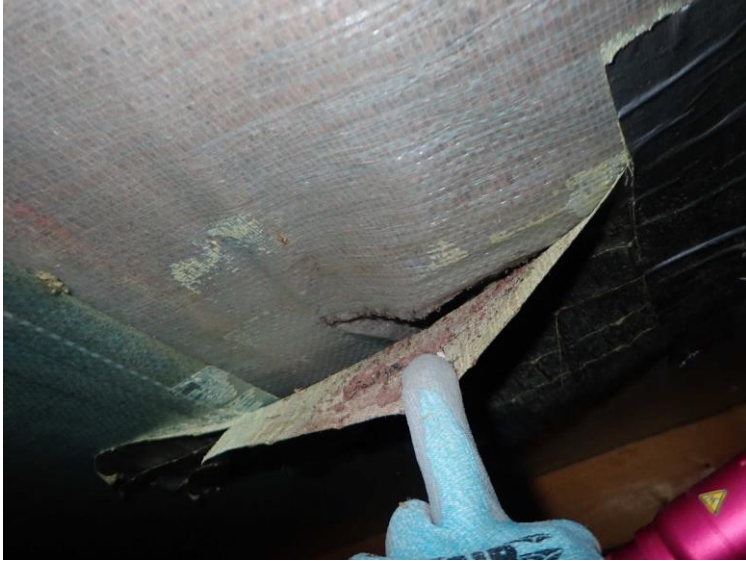
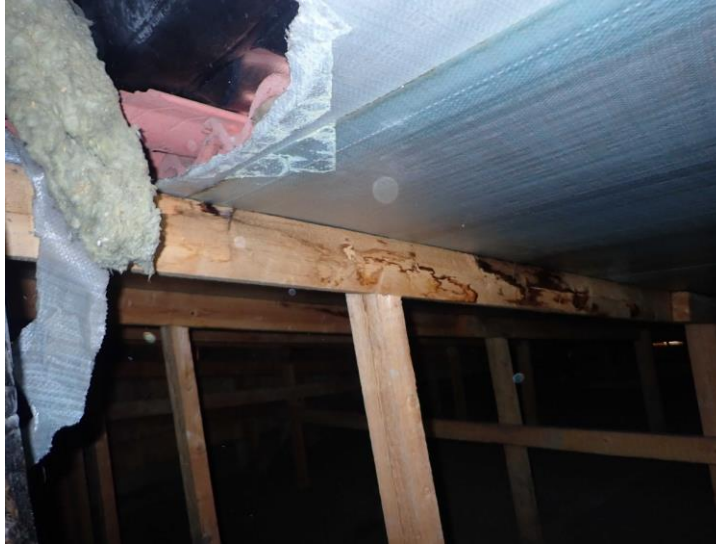
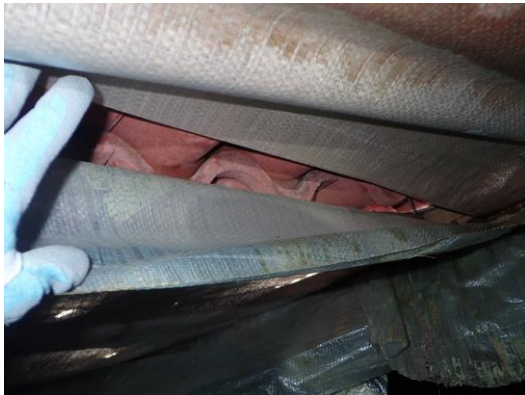
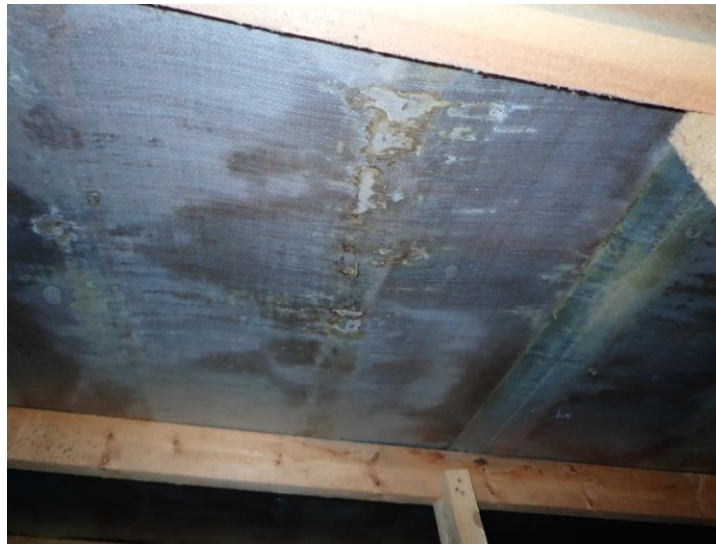
Aluskatetta on paikkailtu teipillä. Aluskatteessa on reikiä, sen päälle on kertynyt vettä ja aluskatetta ei ole kauttaaltaan limitetty

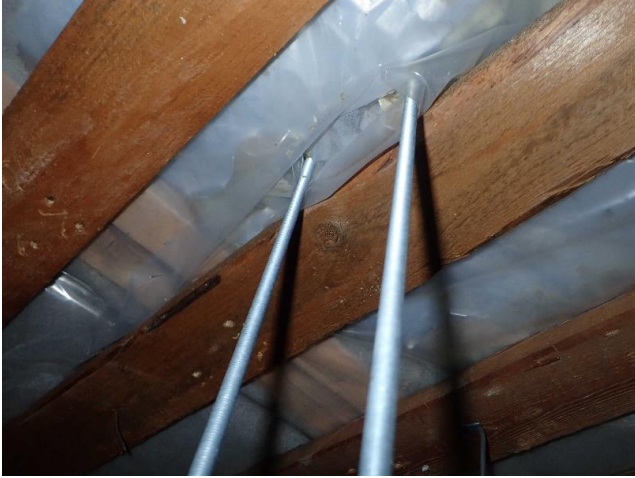
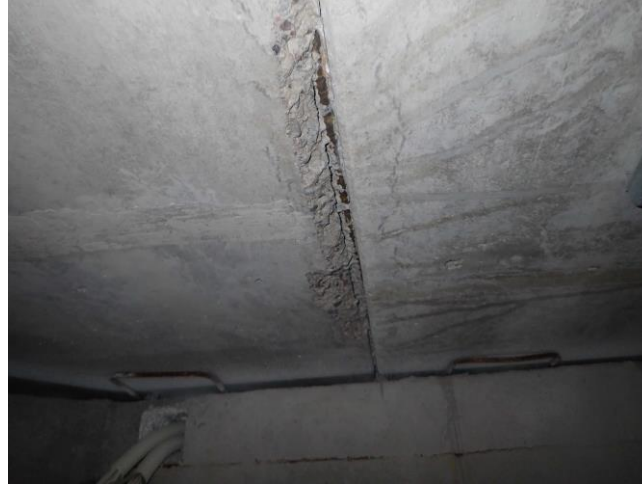
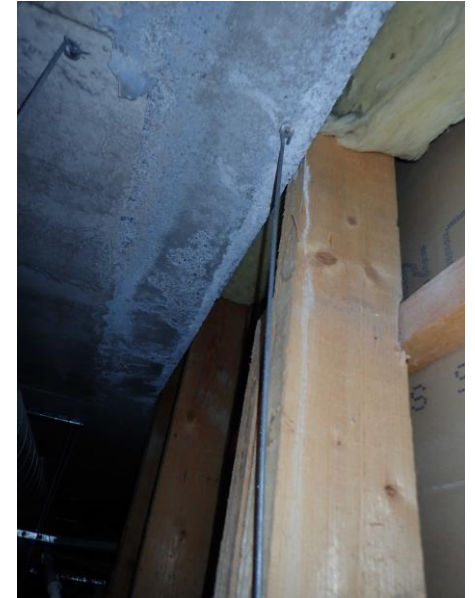
A-osa käytävä

Alakaton kannakkeiden kiinnikkeiden läpiviennit eivät ole tiiviitä

Alakattotilassa on avointa eristevillaa

Höyrynsulku ei ole tiivis

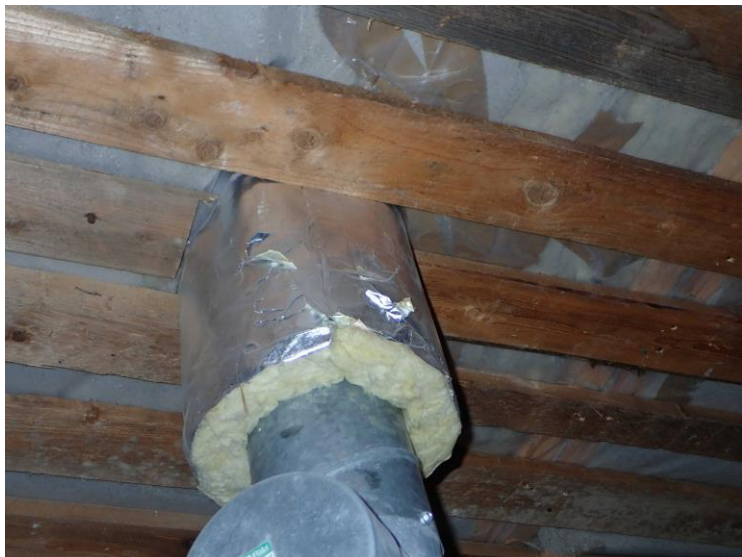
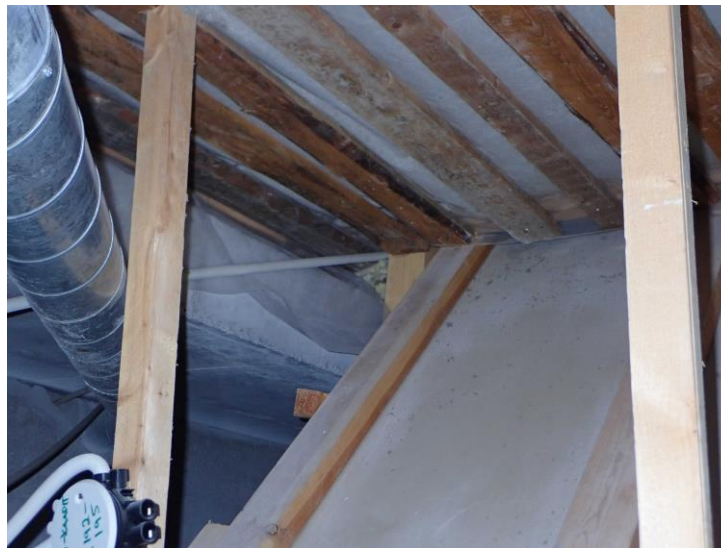
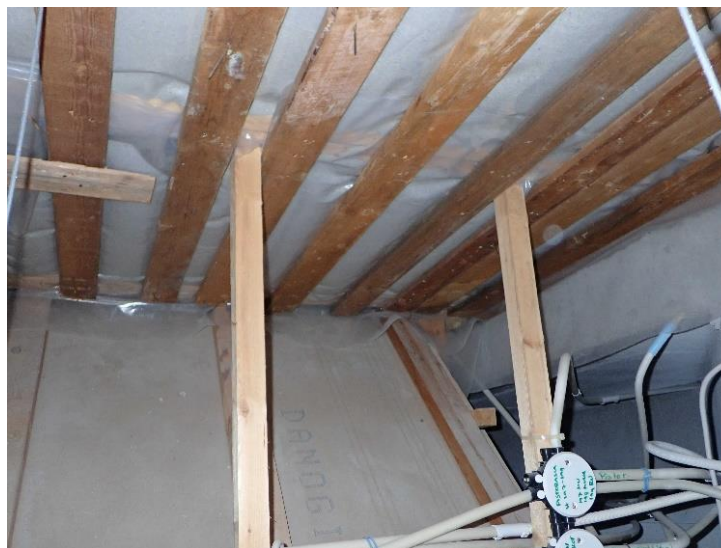
Havainnot käytävä

Höyrynsulun läpiviennit eivät ole tiiviitä

Höyrynsulun saumat eivät ole tiiviitä

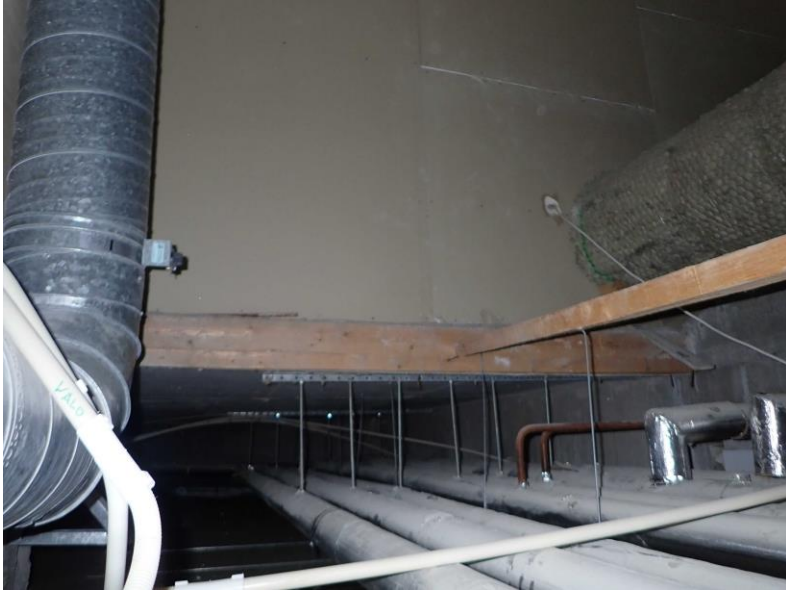
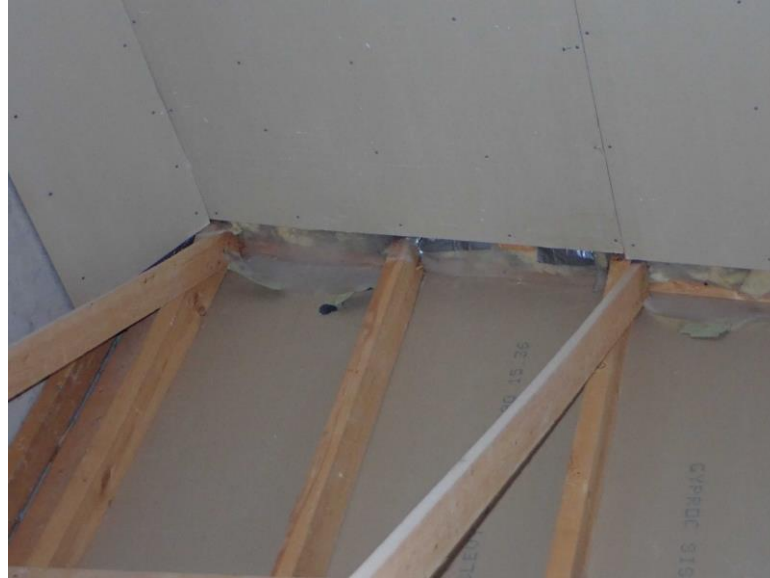
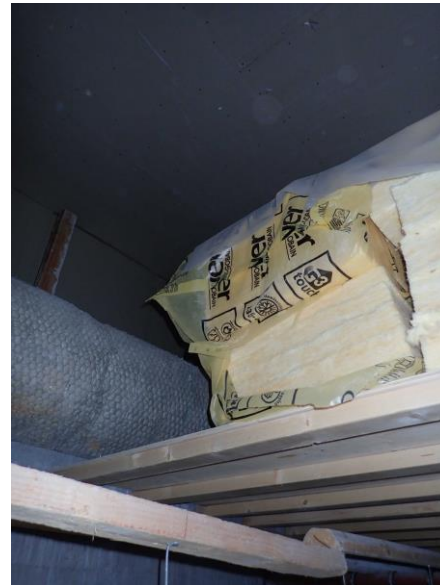
Havainnot käytävä

Eristevillaa varastoituna alakaton päällä

Höyrinsulun liittymät eivät ole tiiviitä

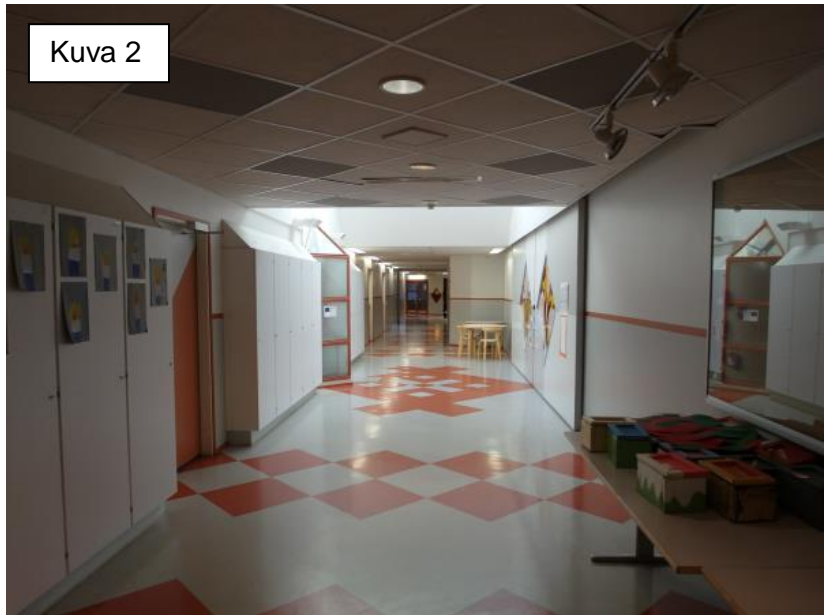
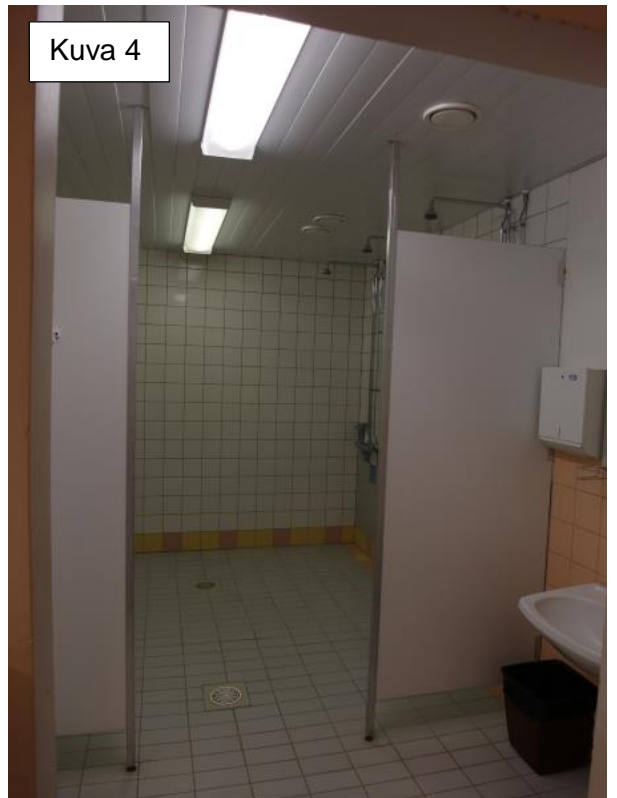
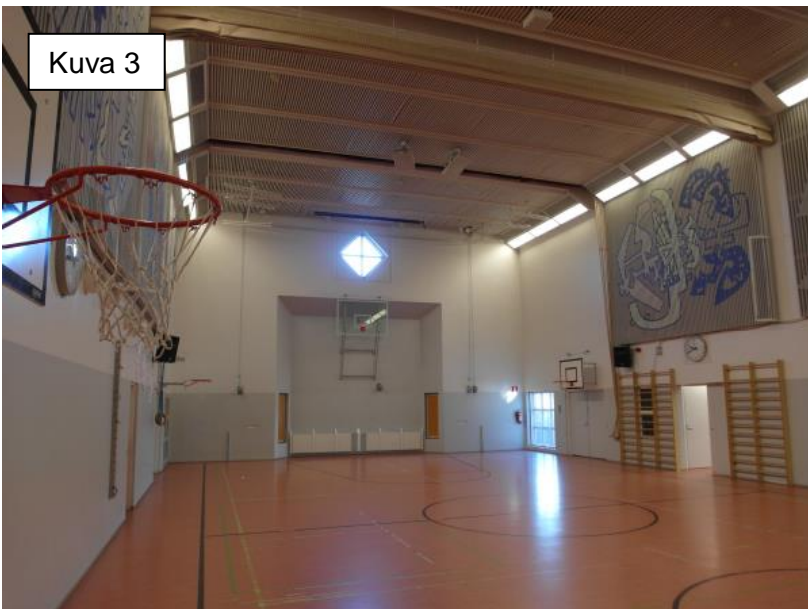
Kuvat 1-4. Koulurakennuksen pintamateriaaleissa ei havaittu haitta-aineita.

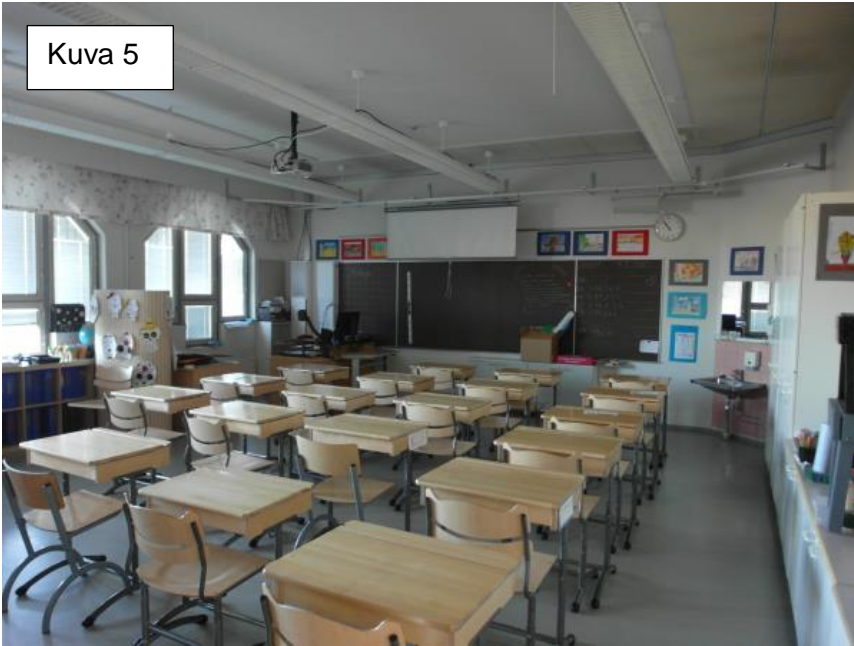
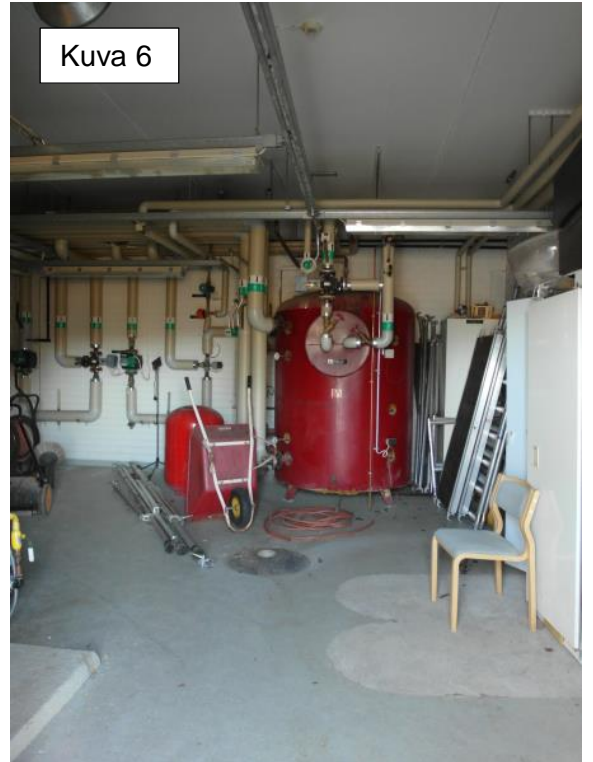
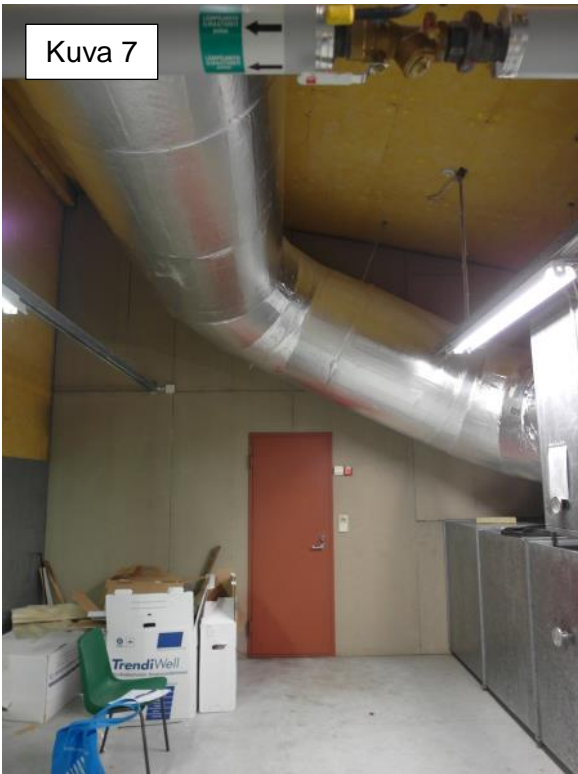
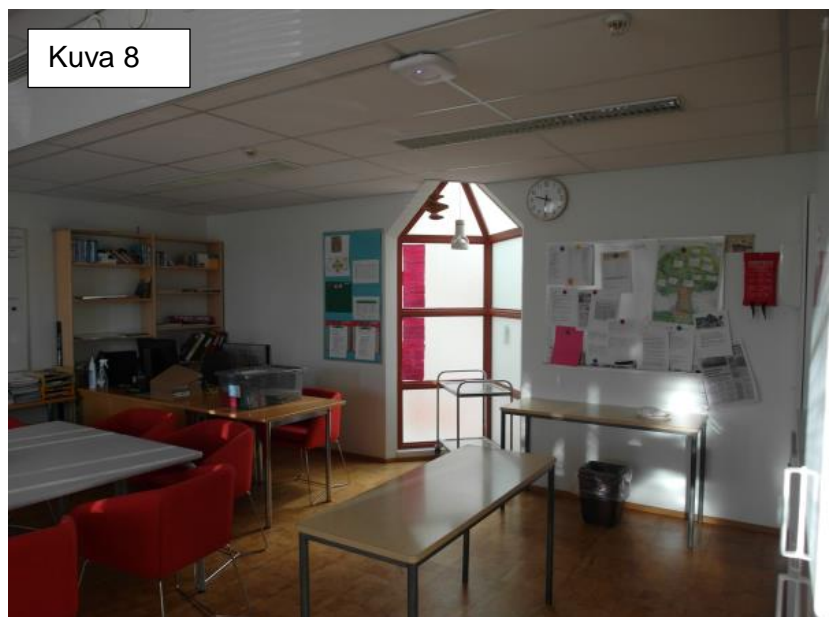
Kuvat 5-8. Koulurakennuksen pintamateriaaleissa ei havaittu haitta-aineita.

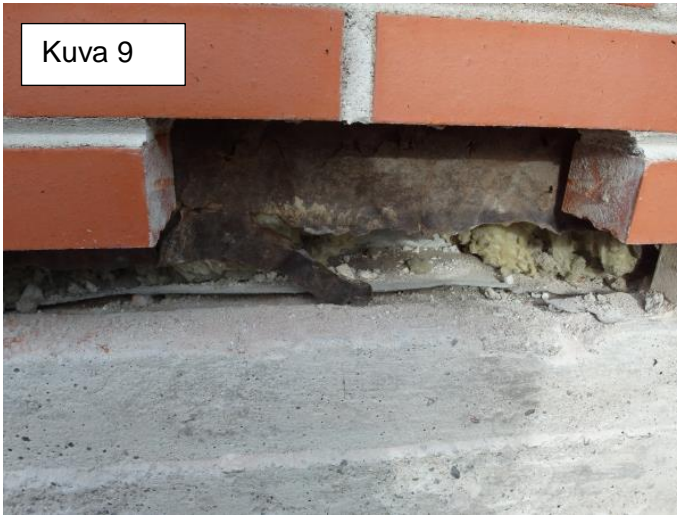
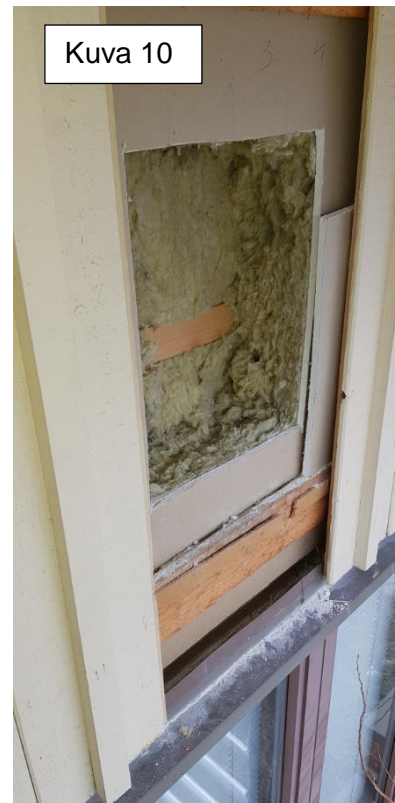
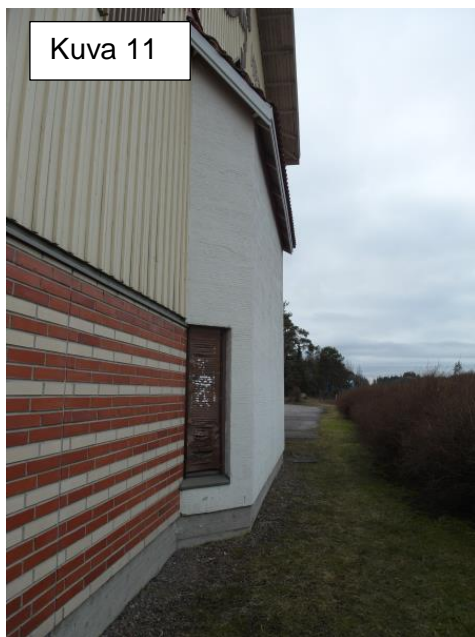
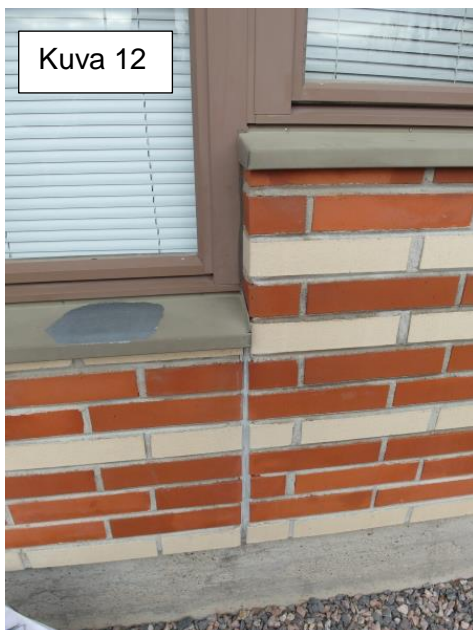
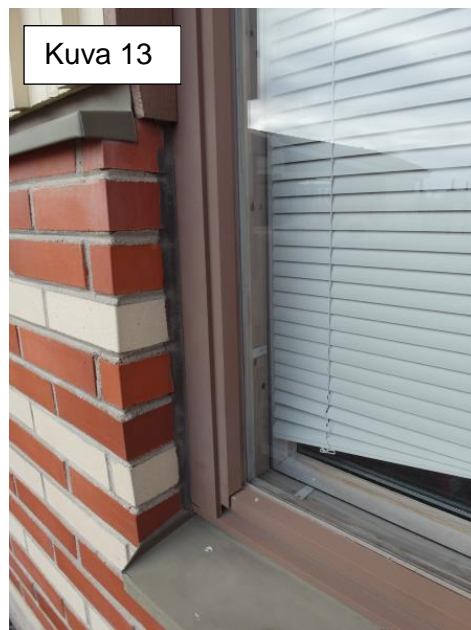
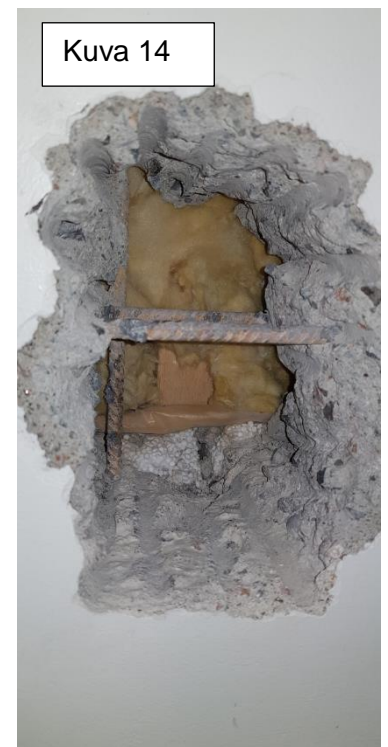
Kuvat 9-14. Koulurakennuksen tutkituissa rakenteissa/rakennusmateriaaleissa ja pintamateriaaleissa ei havaittu haitta-aineita.
