KOSTEUS- JA SISÄILMATEKNINEN KORJAUSTARVESELVITYS

PÄÄRAKENNUS
HEPOLAN KOULU
22501945-010

TIIVISTELMÄ

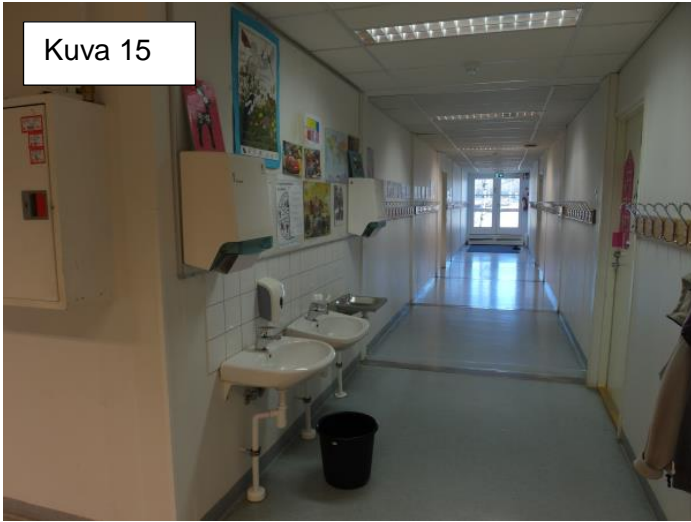
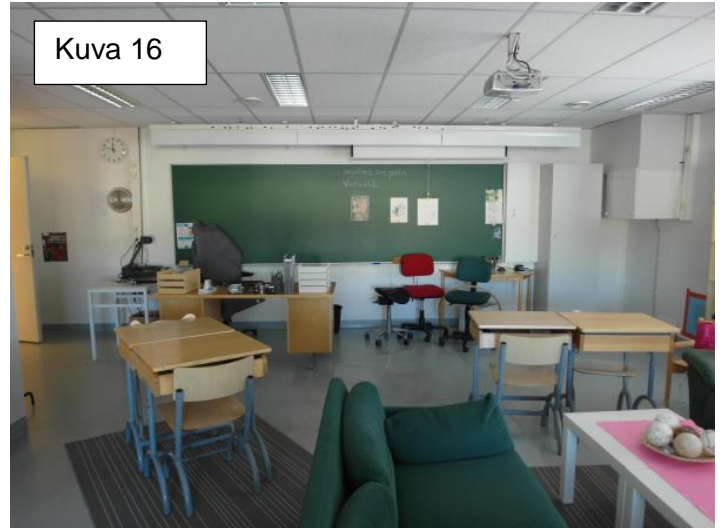
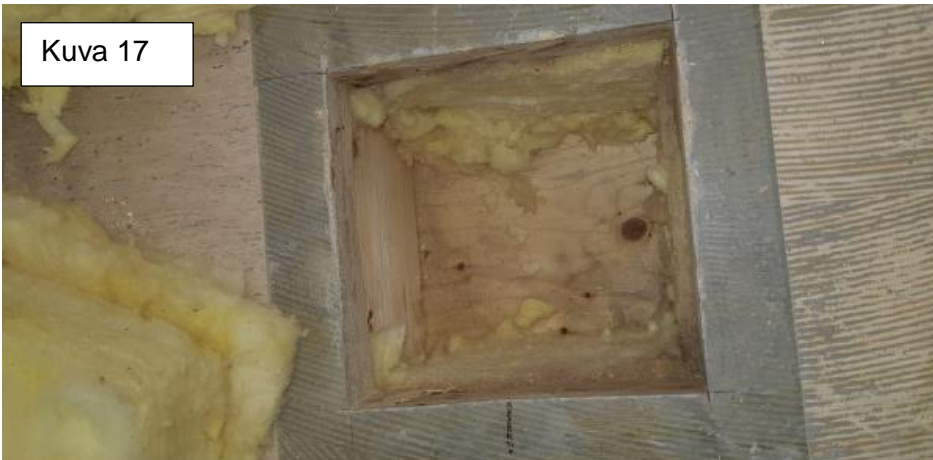
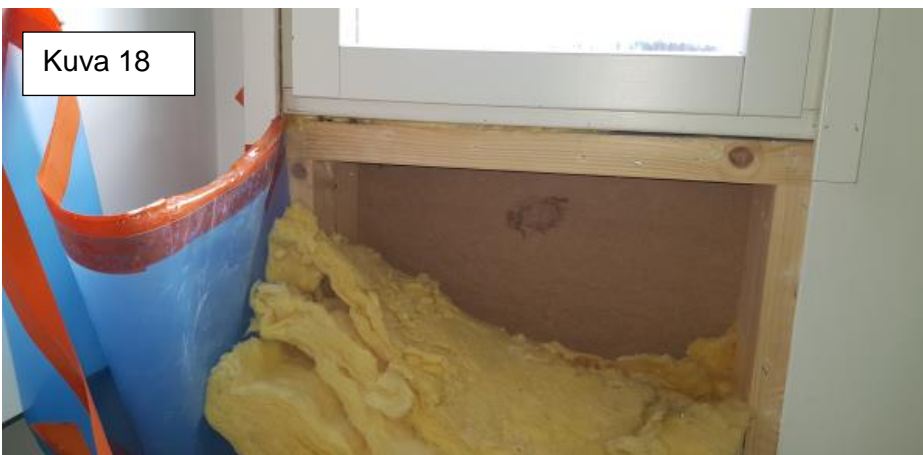
Kuvat 15-18. Lisärakennuksen tutkituissa rakenteissa/rakennusmateriaaleissa ja pintamateriaaleissa ei havaittu haitta-aineita.
