KOSTEUS- JA SISÄILMATEKNINEN KORJAUSTARVESELVITYS

PARAKKI  
HEPOLAN KOULU  
22501945-010

## TIIVISTELMÄ

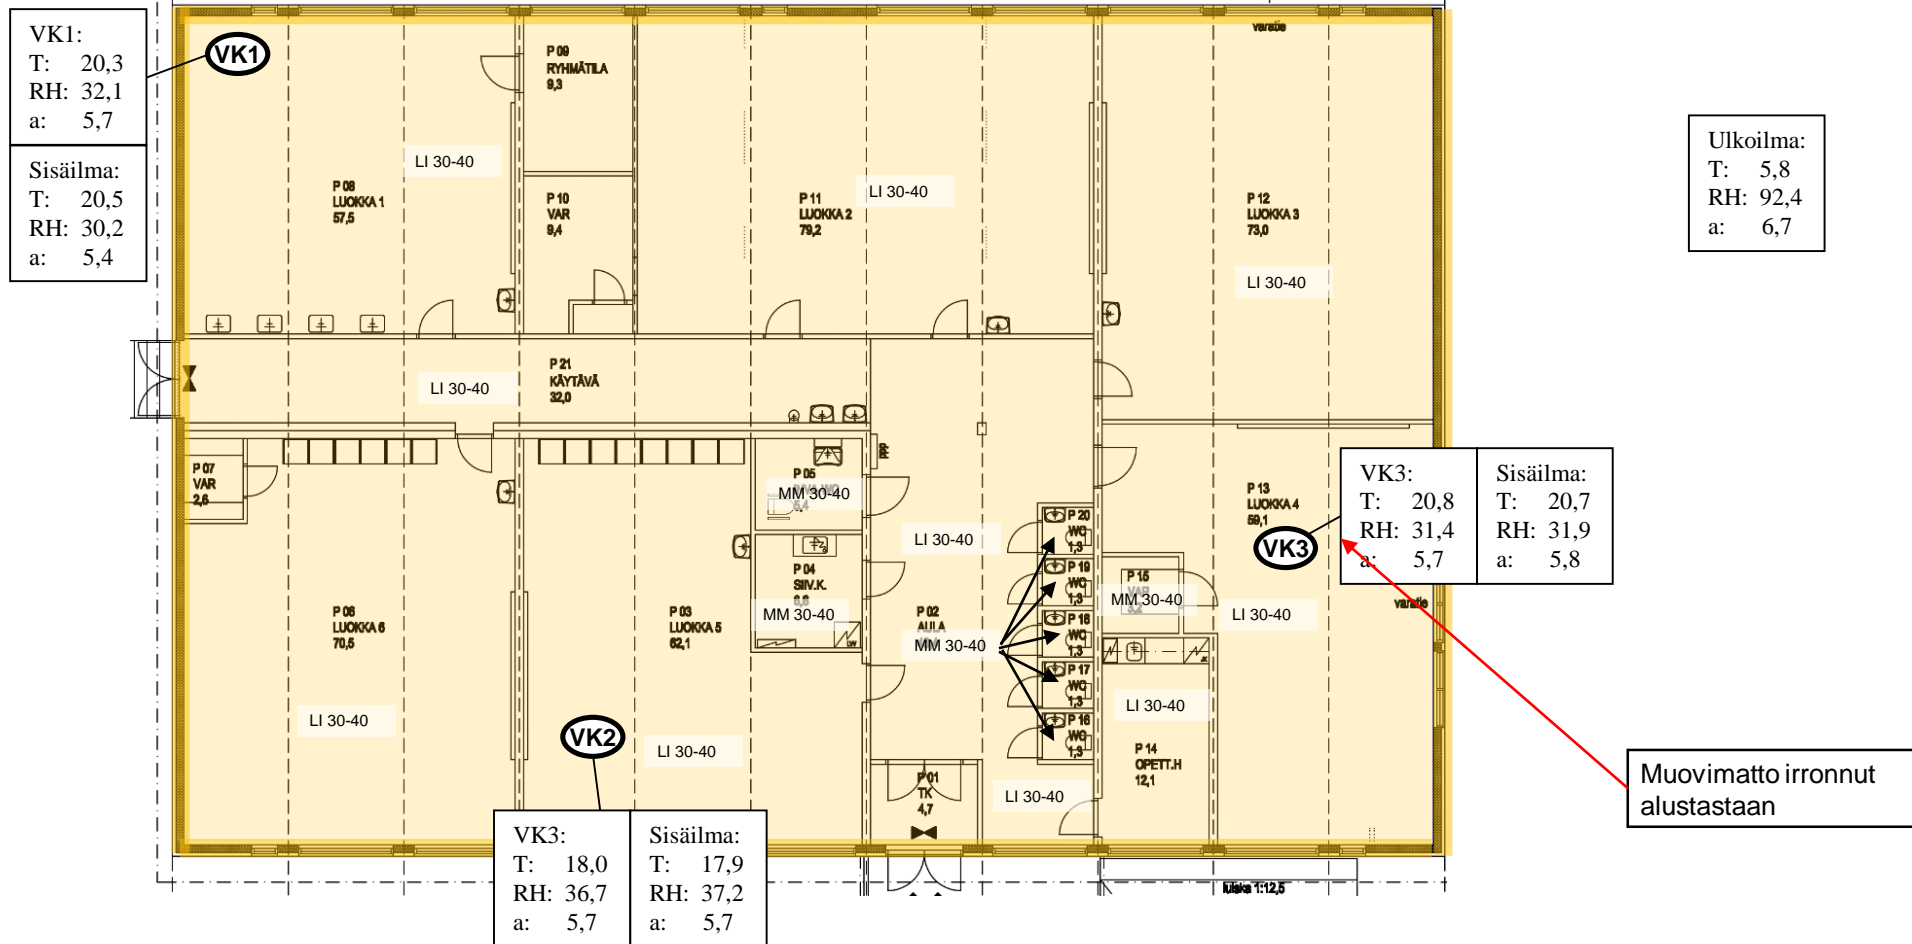
# KOSTEUSKARTOITUS 18.2.2020

Lattiapinnat kartoitettiin pintakosteusilmaisimella. Mittauksissa ei todettu kohonneita kosteuspitoisuuksia. Tilojen pintamateriaalina on linoleum- tai muovimattopäällyste, jonka alta tarkastettiin suhteellinen kosteus viiltokosteusmittauksilla rakenteen kosteusteknisen kunnan arvioimiseksi. Viiltokosteusmittaukset tehtiin tiloihin P03 ja P13. Suhteellinen kosteus muovimaton alla oli välillä 31-37 %, mikä arvioidaan kuivaksi.

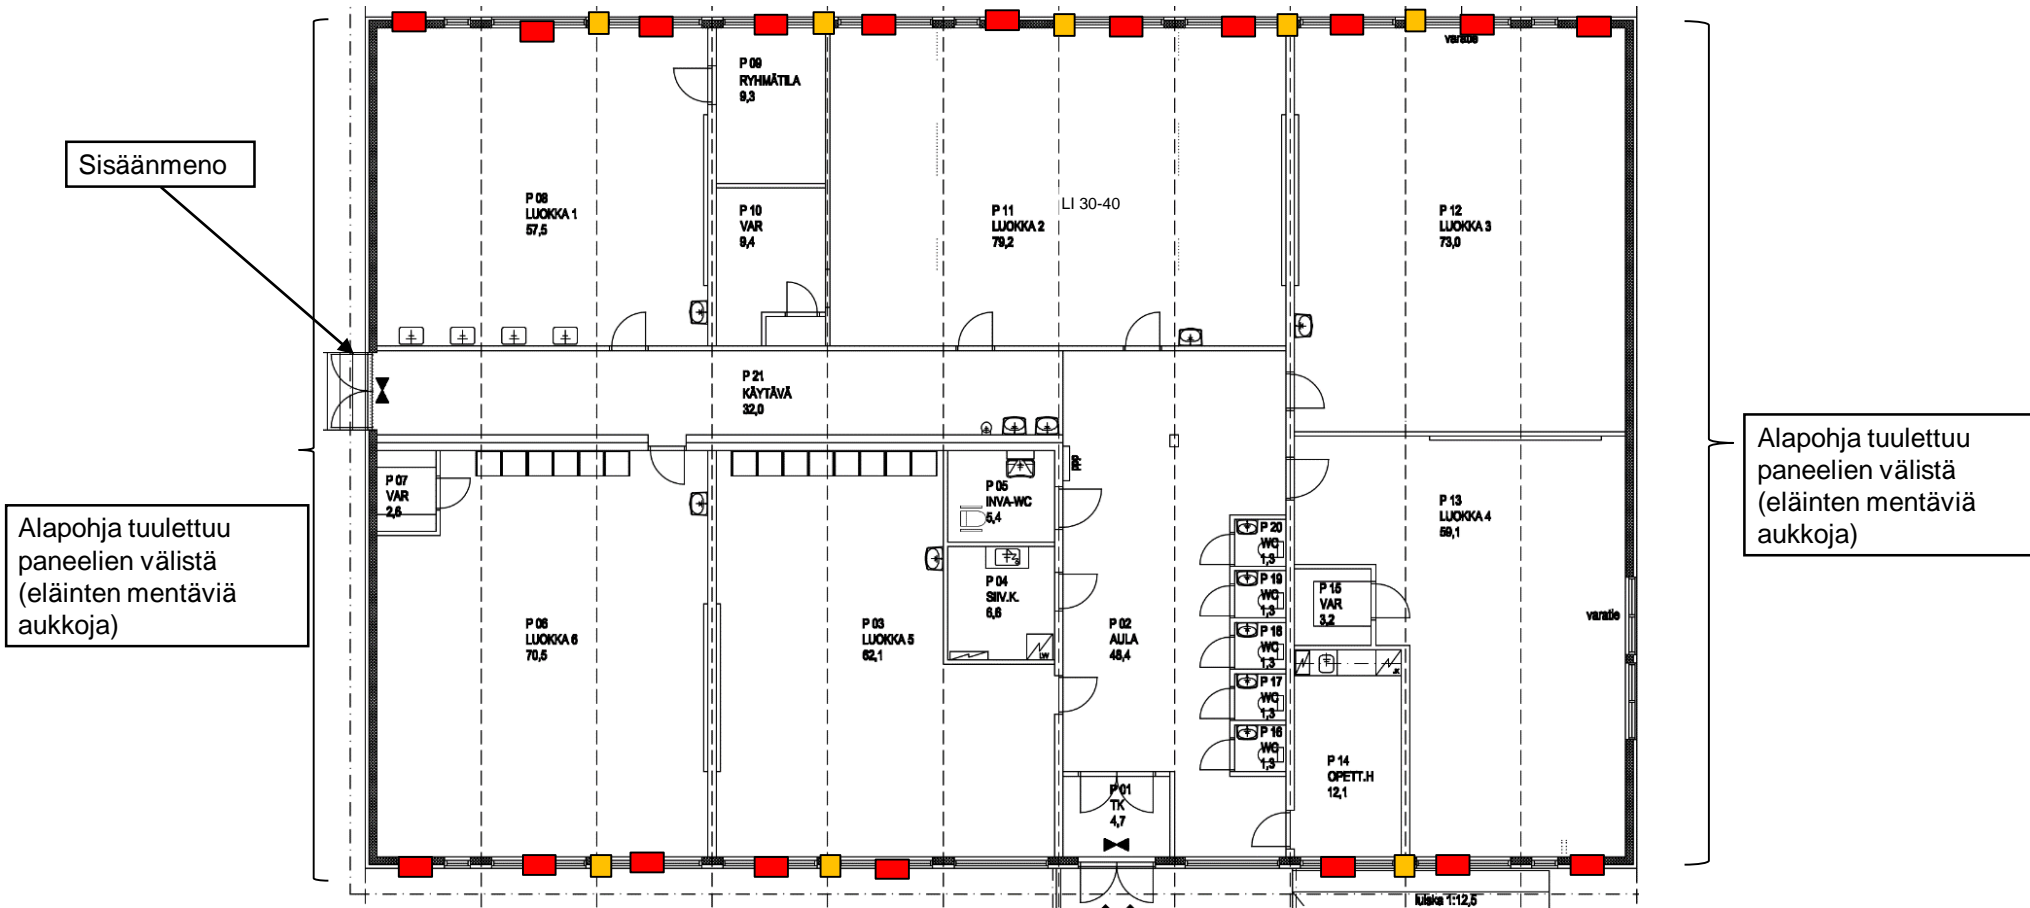
# Ryömintätila 18.2.2020

Alapohjassa runkoleijonalevyn alapinnoilla on vanhoja kosteusjälkiä poistettujen taloteknisten läpivientien kohdilla.

- sokkelin ulkopintojen halkeamat tiivistetään
- alustatilan maapohjapinta puhdistetaan orgaanisesta jätteestä
- riskittömin korjaustapa on poistaa mikrobivaurioituneet alapohjan ala- ja yläpintarakenteet ja lämmöneristeet ja uusia rakenne. Alapohjaan asennetaan liittymistään ilmatiivis pinta ja uudet lattiapäällysteet
- vaihtoehtoinen korjaustapa on tehdä sisäpinnasta ilmatiivis ja liittää se ympäröivien rakenteiden ilmatiiviiseen kerrokseen. Tässä vaihtoehdossa estetään ilmavuodot huoneilmaan, mutta alapohjaan jätetään kuivat ja mikrobivaurioituneet alapohjarakenteet. Mikrobivaurioituneiden materiaalien jättäminen rakenteeseen on riski, jos rakennepintojen ilmatiiveys jossakin käyttöhistorian aikana heikkenee
