**LIIKUNTASALIN JA NÄYTTÄMÖN
SISÄILMASTOTEKNINEN SELVITYS**

MYLLYMÄEN KOULU

VANHA PORVOONTIE 21, MÄNTSÄLÄ

22501945-004

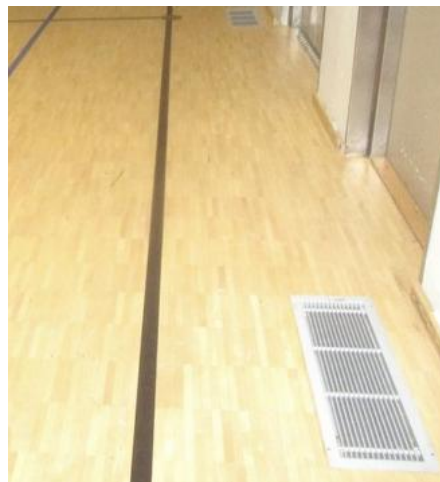
Liikuntasalia palvelee kaksi pyöreää alkuperäistä tuloilmakanavaa, jotka on asennettu lattiatason alapuolelle seinien viereen. Tuloilma puhalletaan saliin seinien vierelle lattiatason asennetuista säleiköistä, joita on yhteensä 14 kpl (7 kpl/kanava).

Kuvat 4 ja 5. Liikuntasalin tuloilmakanavat sijaitsevat lattiatason alapuolella. Pyöreistä vaakakanavista nousee suorakaiteen muotoinen kanava jokaiselle tuloilmasäleikölle. Tuloilmasäleiköt ovat lattiatasossa seinien vierellä. Säleiköissä ei ole mineraalivillaa.

- Liikuntasalissa olevat alkuperäiset tuloilmakanavat suositellaan uusittaviksi.
