19. LOKAKUUTA 2015

MÄNTSÄLÄN KESKUSTAN JA HYÖKÄNNUMMEN VALUMA-ALUE- JA
PIENVESISELVITYS 2015

MÄNTSÄLÄN KUNTA
TEKNISET PALVELUT
Heikinkuja 4, 04600 Mäntsälä

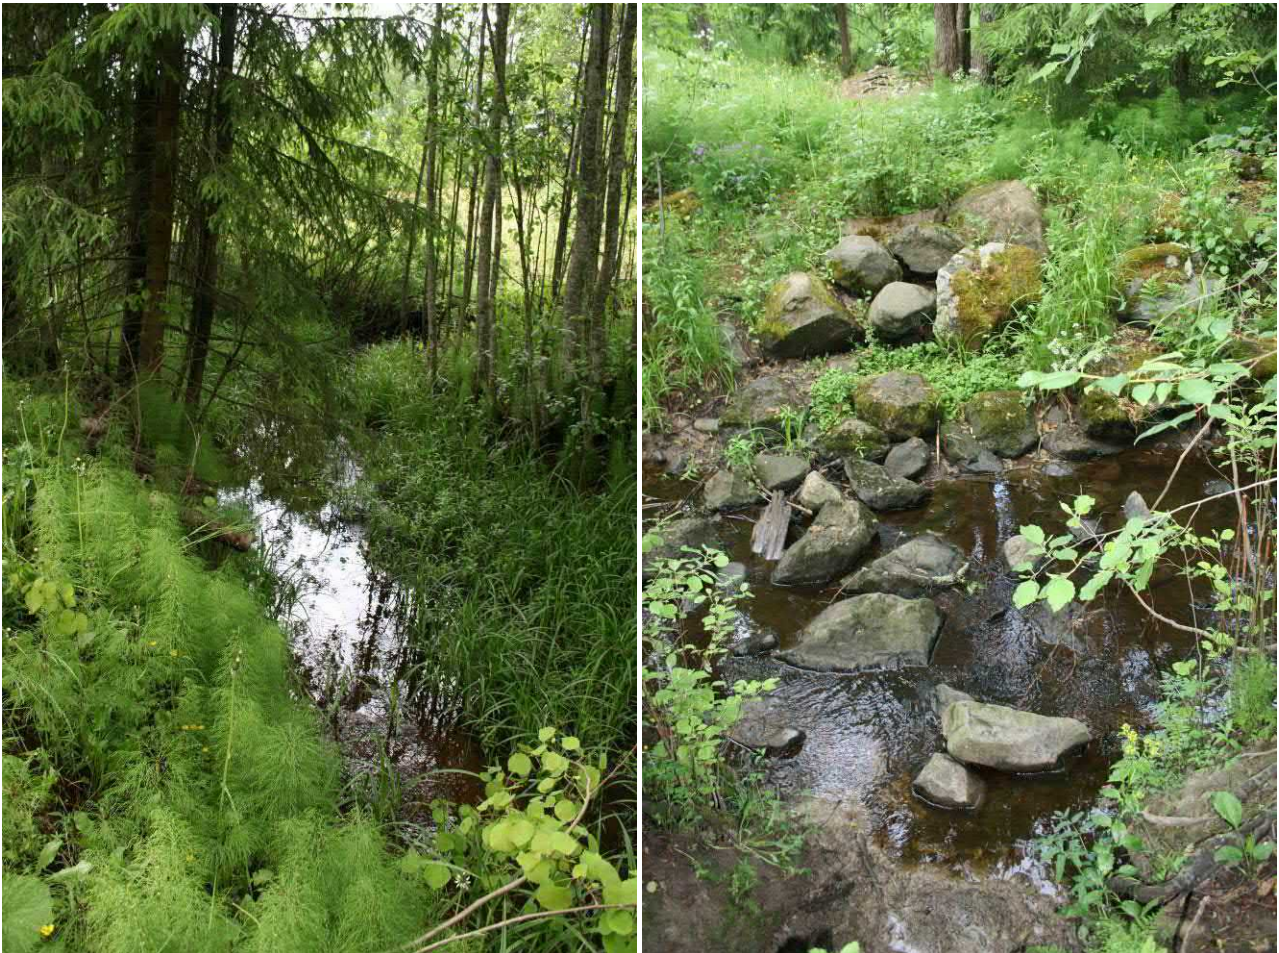
Itäpuolella on tiheää ja rehevää lehtipuustoa ja pensaikkoo ja nuoria kuusia ja aluskasvillisuutena mm. mesiangervoa, maitohorsmaa ja metsäkortetta. Tien vieressä uomassa kasvaa osmankäämiä ja alempana korpikaislaa ja terttualpia. Eroosio on kuluttanut uoman reunoja. Puusillan ympäristössä uomaan on aseteltu kiviä (kuva 32 b). Korpikaislan lisäksi kasvustoja muodostavat järvikorte, rantapalpakko ja rentukka. Puusillalta pohjoiseen on uoman itäpuolella kuusivaltaista sekametsää, jossa on kymmenkunta isoa haapaa. Alempana on pihojen ja uoman välissä kaistale nuoria kuusia ja niiden jälkeen tuomia, harmaaleppiä ja koivuja. Kasvillisuus on suoraviivaiseksi peratun uoman hienoinen pohjalla melko vähäistä. Reunojen eroosio on paljastanut puiden juuria.

Kuva 32 a ja b. Uoma kulkee puustoisten ja niittymäisten alueiden sekä pihapiirien ohi. Joillakin alueilla uomaa on kivetty.

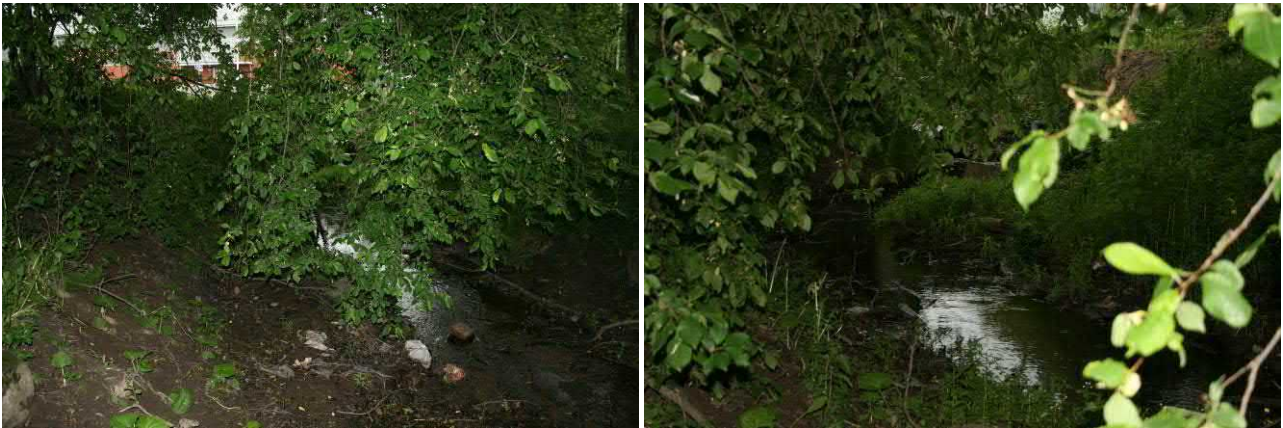
kasvillisuutta, vain vähän korpikaislaa. Ympäristössä on puiden alla mm. koiranputkea, leskenlehteä ja rönsyleinikkiä. Puiden juurten kohdalla näkyy eroosiota. Uoma on savipohjainen ja siinä on joitakin kiviä (kuvat 35 a ja b).

Kuva 35 a ja b. Tokmanni-areenan kohdan lehtomaista osuutta.

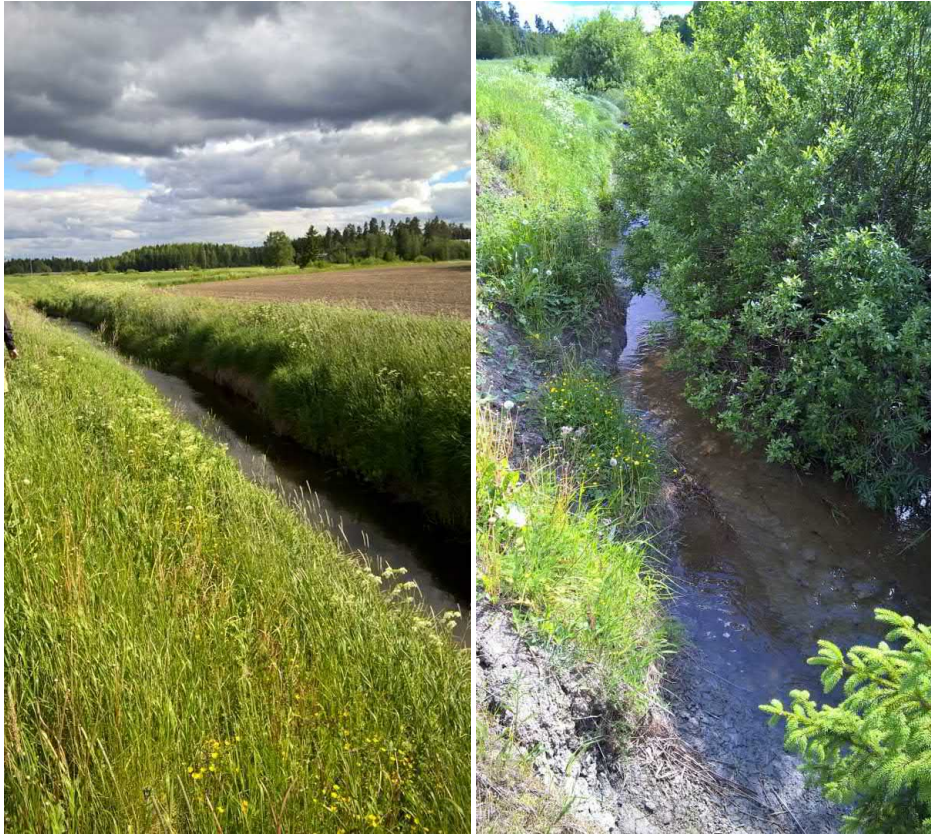
Kartanonsuo on esitetty osayleiskaavassa suojelukohteenä. Vuotavantien eteläpuolella (noin 500 m) uoma on melko suora ja leveä ja vettä virtaa siinä noin 2 m leveydeltä (kuva 37 a). Pajuja ja nuoria kuusia on muutamina ryhminä. Uoman reunoilla vesirajassa kasvaa mm. viilto- ja pullosaraa, ratamosarpiota, korpikaislaa, terttualpia, ojasorsimoa, rantapalpakkoa ja järvikortetta (kuva 37 b). Osittain uoma on sarareunusta lukuun ottamatta lähes kasviton. Ylempänä reunoilla on niitty- ja peltolajistoa kuten koiranputkea, rönsyleinikkiä, leskenlehteä, nurmipuntarpäätä, kastikkaa ja voikukkaa. Vuotavantien eteläpuolella havaittiin osayleiskaavan luontoselvityksessä vuonna 2002 parikymmentä purosätkinkasvustoa noin 350 metrin matkalla (Enviro Oy 2002a). Vuotavantien pohjoispuolella oli silloin kaksi pientä kasvustoa. Kesäkuussa 2015 ei havaittu yhtään kasvustoa. Uomaa on saatettu perata, niin että kasvustot ovat hävinneet, tai virtausnopeus tai veden laatu on

muuttunut. Uomassa on havaittavissa paikoitellen melko voimakasta eroosiota ja reunoilla on paikoin pitkiä sortumia. Sortumat ja oksat ja juuret ovat paikoin aiheuttaneet muutoksia virtaukseen.

Kuva 37 a ja b. Kropunoja virtaa suoraksi perattuna ja puustoa on penkoilla vain paikoitellen.

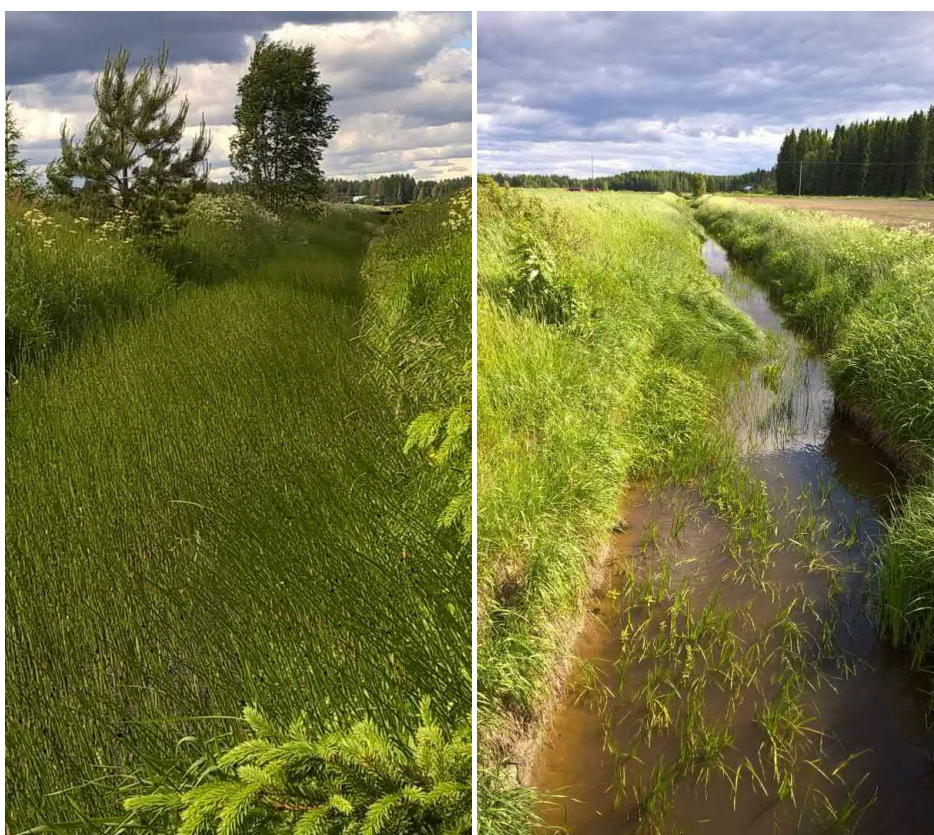
Vuotavantien pohjoispuolella (noin 800 m) uoma jatkuu samantyyppisenä suorana ja leveänä ojana. Avoimilla peltoreunoilla on vain muutamia pajuja. Sortuma- ja mutkapaikat ovat hieman monimuotoisempia. Alussa järvikorte on vallannut uoman. Alempana näkyy paikoin rantapalpakon lehtiä sekä muutamissa kohdissa osmankäämiä ja ulpukkaa. Vesirajassa kasvaa korpikaislaa, viilto- ja pullosaraa, ratamosarpiota, terttualpia ja paikoin myrkkyykeisoa. Ylempänä penkereillä on niitty- ja peltolajistoa.

Kuva 39 a ja b. Uoma jatkuu suorana ja leveänä.

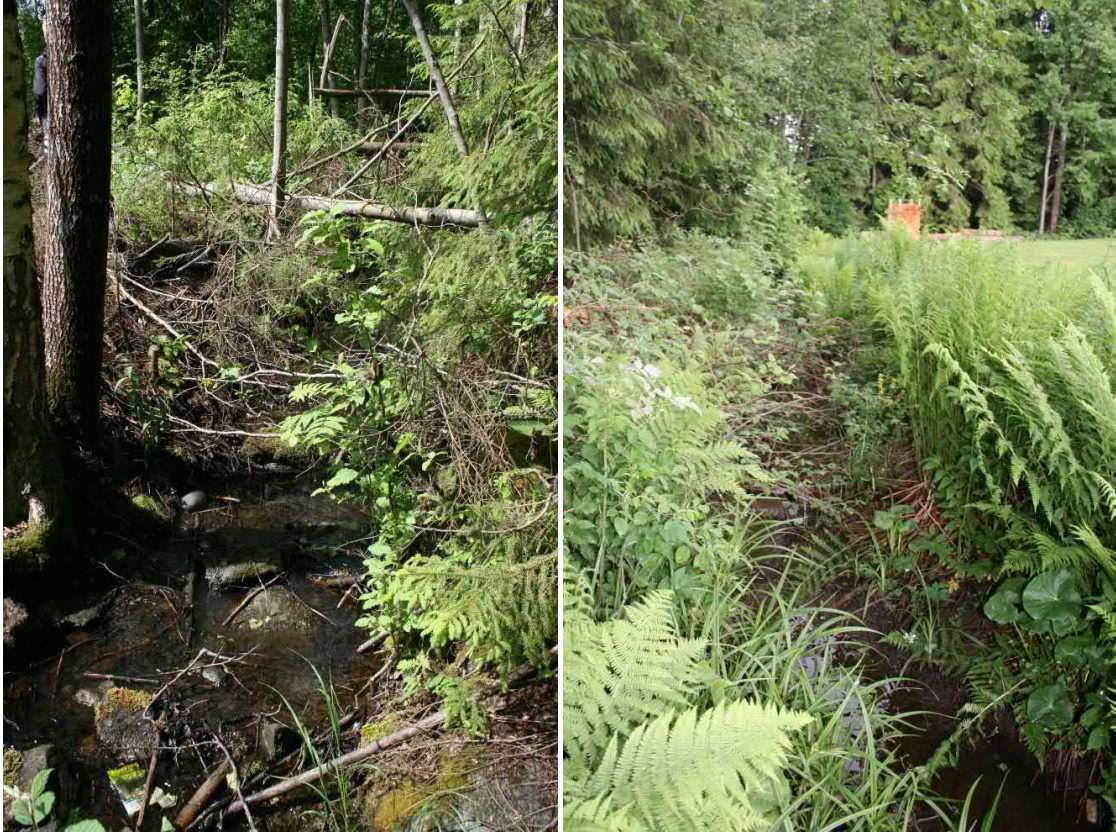
Valtatien jälkeen uomaa on syvennetty kalliota louhimalla. Sen jälkeen on ennen pihaan liittyvän pellon reunaa pieni matka kivikkoista noroa (kuva 42 a). Selvityshetkellä uoman vedenpinnan leveys oli n. 70 cm ja vesisyvyys n. 10 cm. Alueella kasvaa varttuvaa kuusikkoa, jossa on terva- ja harmaaleppiä ja tuomia ja uoman reunoilla hiirenporrasta. Pihan kohdalla puustoa on raivattu (kuva 42 b). Uoman ja sivuhaaran välissä on muutamia kaatuneita kuusia.

Kuva 42 a ja b. Valtatieltä uoma kulkee kuusikon läpi piha-alueiden rajaamalle aukealle.

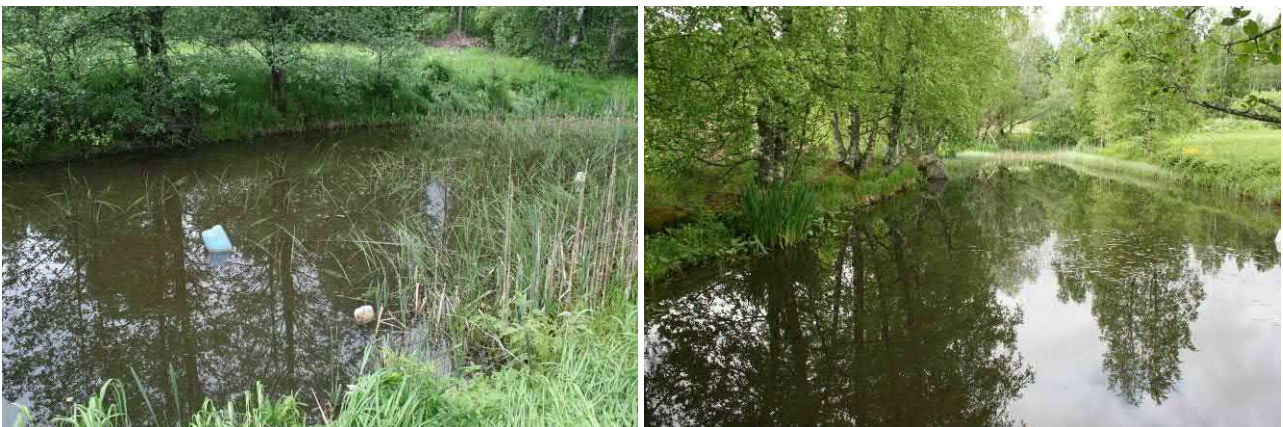
Alempana on kaivettu ja padottu lampi, jonka reunoilla on muutamia koivuja, tervaleppiä, pajuja ja terijoensalava. Lammen reunoilla kasvaa mm. järvikortetta ja vähän osmankäämiä, pullosaraa, mesiangervoa, vehkaa ja nokkosta. Lampea patoaa huonokuntoinen betonipato, jossa on ylivuotoputki. Lammen alapuolella on lyhyt kivikkoinen uomaosuus ennen toista lampea. Alempi lampi on ylemmän tapainen. Reunoilla on koivuja, tervaleppiä ja hopeapajuja. Vedessä kasvaa kelluslehtisenä uistinvitaa ja reunalla pullosaran lisäksi mm. keltakurjenmiekkää ja terttualpia. (kuvat 43 a ja b).

Kuva 43 a ja b. Uomaan on padottu peräkkäisiä viihtyisiä lampia.

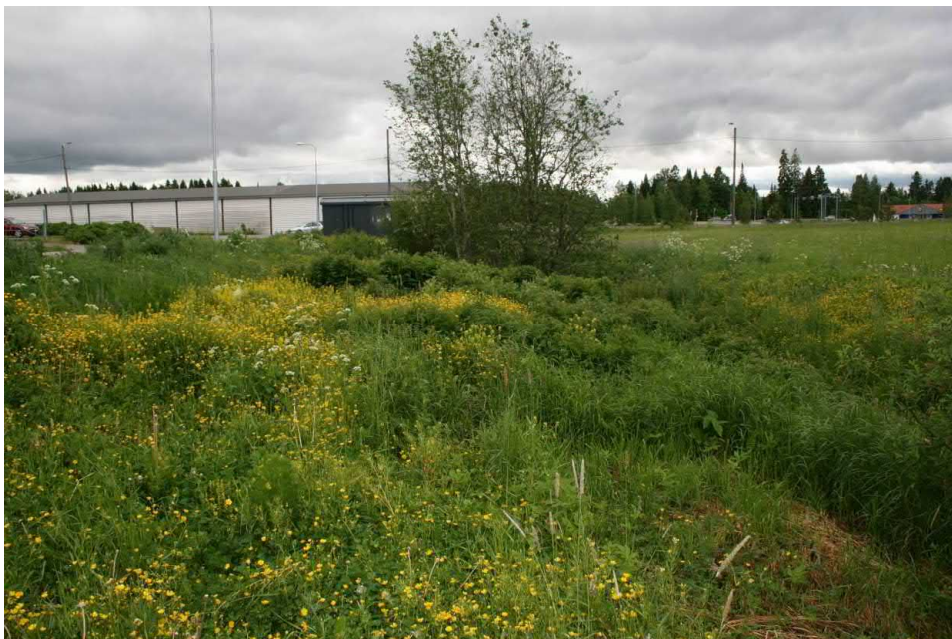
Lampien jälkeen uomalla on niittyreunukset. Itäpuolella on kadun ja uoman välissä vetistä, mahdollisesti lähteistä aluetta, jossa kasvaa mm. mesiangervotuppaita, korpikaislaa, runsaasti rönsyleinikkiä, peltokanakaalia, suohorsmaa ja nokkosta. Vetiset kohdat ovat viileitä (+8 astetta) (kuva 45). Reunaan saattaa purkautua lähdeperäistä vettä yläpuolisesta rinteestä. Uoman veden lämpötila on sama ennen ja jälkeen kosteikon (+12 astetta). Maisalantien ja Lahdentien välissä uoma on putkitettu kiinteistön päällystetyn piha-alueen laajennuttua. Mielekkäämpää olisi uoman siirtäminen kiinteistön alueen laidalle, jolloin se toimisi myös tulvareittinä. Nyt putken kapasiteetti on rajoittavana tekijänä.

Kuva 45. Uoman reuna-alueille purkautuu kylmää vettä.

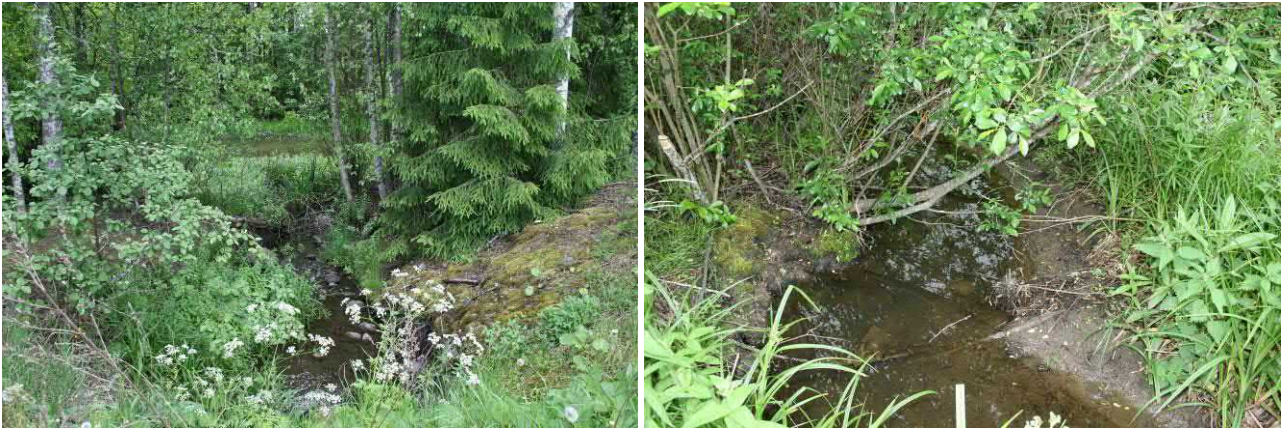
Alempana uoma jatkuu peltojen keskellä avouomana Mäntsälänjokeen. Uoman reunoilla kasvaa aluksi haapoja, sitten raitoja ja kookkaita pajuja. Lisäksi on kuivuneita tervaleppiä. Uoma mutkittelee vähän ja risut patoavat sitä. Alussa on tien jälkeen pieni virtapaikka, jonka pohja on lajittunutta ainesta. Reunoilla kasvaa mm. nokkosta, korpikaislaa, vuohenputkea ja mesiangervoa (kuva 46 a ja b).

Kuva 46 a ja b. Uoma on monimuotoista ennen laskua Mäntsälänjokeen.

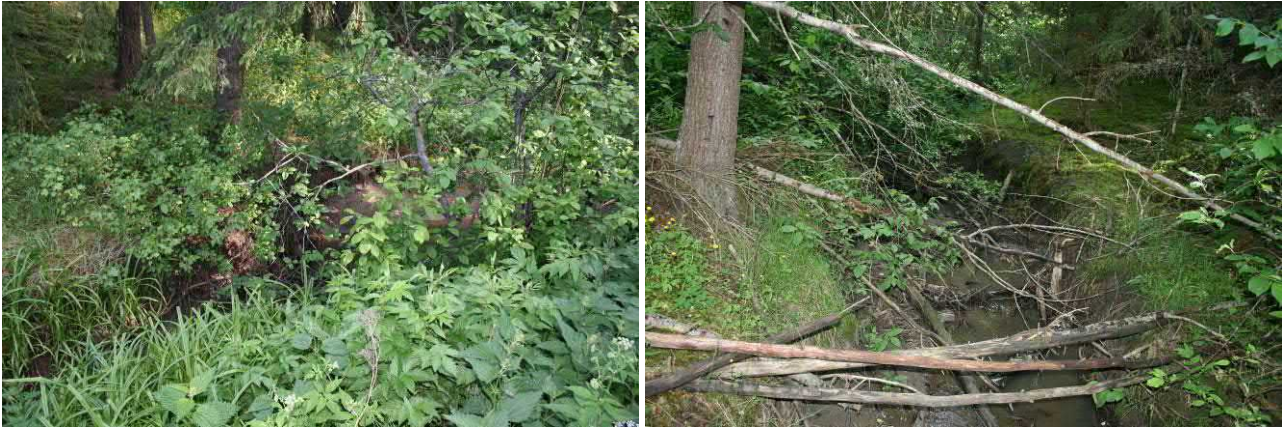
Pohjoisosan metsäisellä osuudella (noin 800 m) puro virtaa pääosin hyvin luonnontilaisena. Kohde (Eritkorven puronvarsilehto) on arvioitu arvokkaaksi Hyökännummen osayleiskaavan luontoselvityksessä vuonna 2002 (Enviro Oy 2002). Pääpiirteiltään alueen nykytila vastaa luontoselvityksen kohdekuvausta. Pohjoisosassa puro virtaa lähellä pellon reunaa (noin 500 m), mutta pellon ja uoman välissä uoman länsipuolella on kuitenkin vähintään kapeana kaistaleena puustoa. Itäpuolella on aiemmin ollut enimmäkseen nuorta koivikkoa (vuonna 2002 laaja avohakkuu), jossa on muutamia vähävetisiä ojia. Uoman reunojen kasvillisuus on rehevää: tuomea, harmaaleppää, koivuja ja haapoja sekä mm. mesiangervoa, taikinamarjaa, nokkosta, vuohen- ja koiranputkea, vadelmaa ja metsäkortetta. Uoma mutkittelee reunapensaiden alla varjossa paikoin syvällä hienoaines- tai sorapohjaisena (kuva 48 a). Vesikasvillisuutta ei juuri ole. Alkuosassa on ruskeaa rihmamaista levää. Ennen Pyydyskorventietä on itäpuolella (noin 100 m) varttunutta kuusivaltaista sekametsää, jossa on ainakin yksi kolohaapa (kuva 48 b). Aluskasvillisuudessa on tuoreen lehdon lajeja:

Kuva 48 a ja b. Alivesiuoman kasvillisuus on vähäistä mutta reunojen kasvillisuus runsasta.

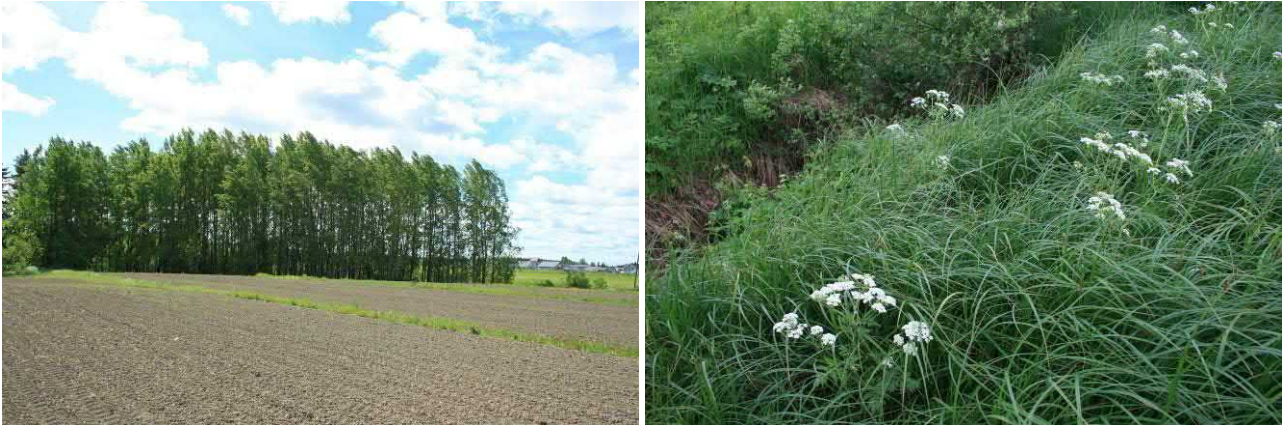
Toinen sivuoja liittyy puroon Töyrylän lounaispuolella ja sen varrella kasvoi vuonna 2002 vienansaraa (Enviro Oy 2002b). Kasvusto oli elinvoimainen myös kesällä 2015. Tiheimmillään ja laajimmillaan se on avoimessa pellon reunassa, missä sivu-uoma jakaantuu kahteen osaan. Harvakseltaan vienansaraa kasvaa purolle asti. Pellon reunan ja puron välissä on haapametsikkö, jonka aluskasvillisuudessa on kieloa, lillukkaa ja metsäkurjenpolvea (kuva 52 a). Uoman yläosaan tulee hulevesiputki ilmeisesti Tuusulan Linjatien lounaispuolelta ja uoma on syöpinyt voimakkaasti yläosastaan vienansarakasvustojen kohdalta ja liettynyt alaosasta (kuva 52 b). Vienansara on arvioitu

Kuva 52 a ja b. Vienansaran esiintymisaluetta.
