**SISÄILMASTO- JA KOSTEUSTEKNINEN  
KORJAUSTARVESELVITYS**

**PALOASEMA**

**MÄNTYMÄENTIE 2, MÄNTSÄLÄ**

22501945-007

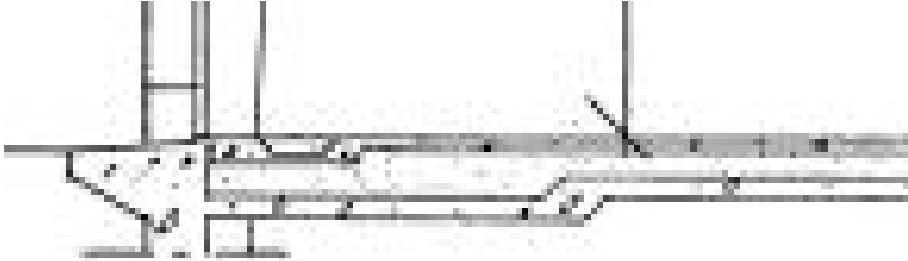
**Kuva 1.** Vanhan osan alapohjan rakennelikkaus v. 1967 arkkitehtisuunnitelmassa

Vanhan osan alapohjarakenteen lämmöneristeenä on käytetty kevytsorabetonia kaksoislaatan välissä, mikä on lämpötaloudellisesti heikko materiaali. Kaksoislaattarakenteen kosteusteknisesti vaurioaltis rakenne. Laajennusosan maanvaraisen alapohjan lämmöneristeenä käytetty solupolystyreenieriste riittää lämpötekniisesti, mutta riittämätön kosteusteknisesti. Alapohjarakenteessa oleva muovikalvo on nykytietämyksen mukaan rakenteen kosteusteknistä toimivuutta heikentävä.

Vanhan osan alapohjarakenteessa on kantava laatta ja sen alla ryömintätila. Tiloissa ei havaittu käyntiluukkua eikä julkisivuissa tuuletusputkia alapohjatilaan. Ryömintätilan ilman suhteellinen kosteus voi ajoittain nousta ulkoilman lämpötilaa korkeammaksi, jolloin se voi tiivistyä kantavan laatan alapintaan. Kantavan laatan vanhat muottilaudat olivat silminnähden kosteusvaurioituneita. Ryömintätilan kohonnut suhteellinen kosteus voi nostaa myös alapohjarakenteen suhteellista kosteutta. Kosteus voi kerääntyä tiiviin lattiapinnoitteen alapintaan.

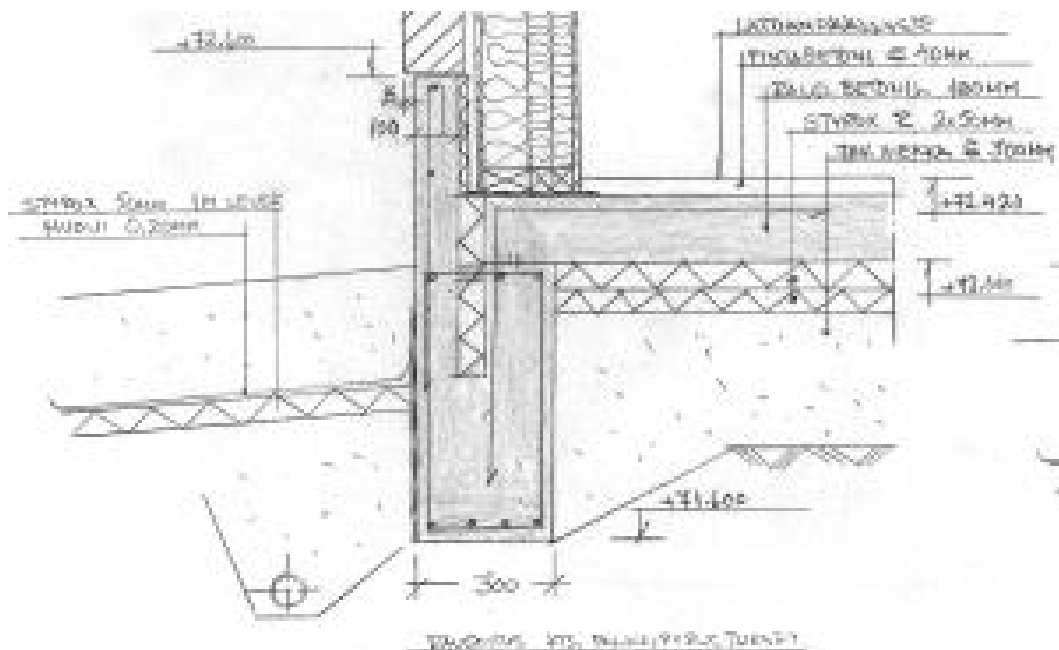
**Kuva 2.** Laajennusosan alapohja / sokelleikkaus v. 1982 rakennesuunnitelmassa

Laajennusosan maanvaraisen alapohjalaatan alapuolinen täyttömateriaali voi olla kapillaarista ja/tai lämmöneristys voi olla heikko, jolloin maaperän kosteus pääsee kulkeutumaan alapohjalaattaan. Alapohjalaatassa oleva tiivis lattiapinnoite, muovimatto, estää kosteuden haihtumisen sisäilmaan. Kosteus pääsee kerääntymään tiiviin lattiapinnoitteen alapintaan. Pukuhuoneen mitattu suhteellinen kosteuden arvo ylittää muovimattopinnoitteen kriittisen kosteusarvon, saunan mittaustulos jää hieman kriittisen arvon alapuolelle (RH 85 %). Pintakosteuskartoituksen perusteella voidaan olettaa, että koko laajennusosan alueella alapohjan suhteellinen kosteus on kohonnut. Alapohjalaatassa voi lisäksi olla ilmavuotoreittejä ulkoseinän liittymissä, josta maaperän epäpuhtaudet voivat kulkeutua ilmavirtojen mukana sisäilmaan.

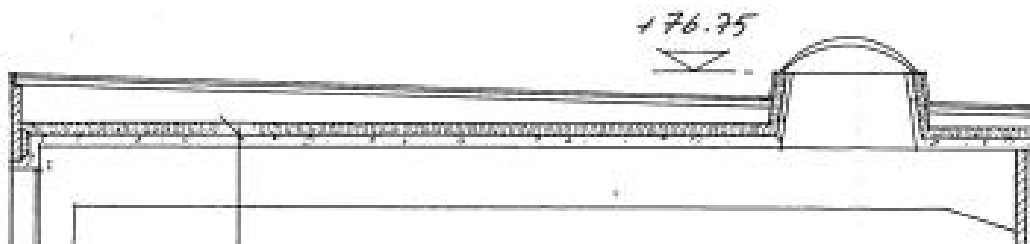
Kuva 11. Vanhan osan yläpohjarakenne v. 1967 arkkitehtipiirustuksessa

Vanhojen piirustusten mukaan vanhan osan yläpohjan kantavana rakenteena on betonilaatta, jonka päällä on ohut mineraalivillaeristys. Vesikatteen kallistukset on toteutettu puurakenteilla. Yläpohjan suurimmat kosteustekniset riskit liittyvät tuuletuksen toimivuuteen. 1960-luvulla yläpohjan vaadittu lämmönläpäisykerroin oli 0,47 W/(Km<sup>2</sup>), joka on lämpötekniisesti heikko. Mikäli mineraalivillat ovat kastuneet vesivuotojen yhteydessä, on se heikentänyt yläpohjarakenteen lämpöteknistä toimintaa entisestään.

- Vaihdetaan kosteusvaurioituneet alakattolevyt

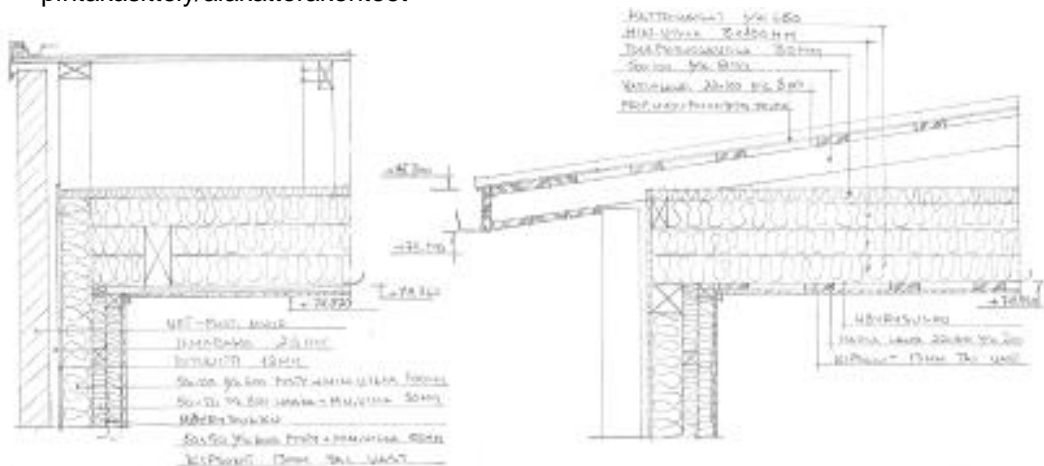
Kuva 12. Laajennusosan yläpohjarakenne v. 1982 rakennepiirustuksessa

Laajennusosan yläpohjarakenteen kosteus- ja lämpötekninen kunto on aistinvaraisesti arvioiden hyvä.

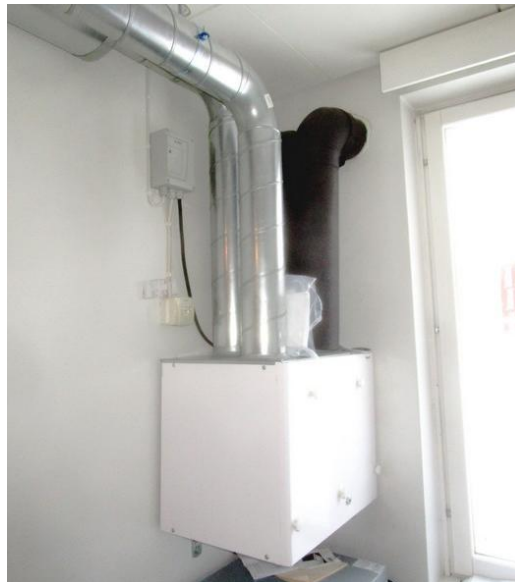
- Tutkimuspäivänä 15.1.2019 todettiin, että poistoilmapuhallin pyörii. Sen sijaan tuloilmapuhallin ei pyörinyt, mistä ilmoitettiin kiinteistönhoidolle. Seuraavana tutkimuspäivänä 16.1.2019 vikaa oli korjaamassa sähköurakoitsija, joka kertoi lämmöntalteenoton jäätymissuojan lauenneen. Urakoitsija muutti koneen jäätymissuojan asetuksia pariin otteeseen. Tämän jälkeen todettiin tuloilmapuhaltimen toimivan, mutta vain lyhyen aikaa kerrallaan lämmöntalteenoton jäätymiseneston takia. Tarkasteluhetkellä 15.-16.1.2019 päiväaikaan ulkoilman lämpötila oli tasolla -10...-13 °C.

**Kuva 24.** Ilmanvaihtokone Parmair Ex. Ulkoilmasäleikkö sijaitsee ulkoseinällä jäteilmasäleikön lähellä.

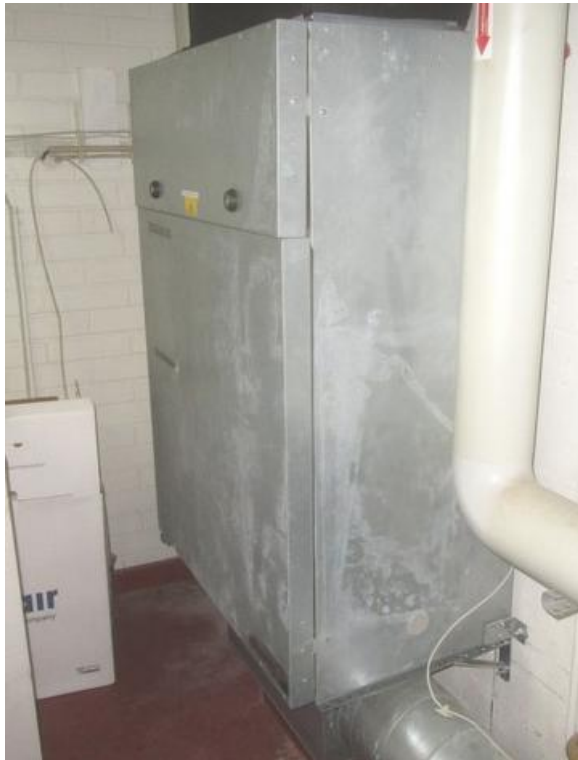
Kuva 27. Tuloilmakone TK01.

- Ulkoilmasäleikkö: Ulkoseinällä rakennusosien välisessä katoksessa. Ulkoilmaa tulee säleikköön katosrakenteiden raoista. Säleikköön on kertynyt erittäin paljon epäpuhtauksia.
- Tuloilmasuodatin: M5-tasoinen pussisuodatin, jonka suodatinkehyksissä vähäistä ohivuotoa. Suodatinvaihto 2 kertaa vuodessa kiinteistönhoidon toimesta.
- Tuloilmapuhallin: Suorakäyttöinen
- Lämmöntalteenotto: Ei ole
- Lämmityspatteri: Nestekiertoinen, lamellien pölyn määrä vähäinen. Osassa lamelleja on painaumia.
- Jäähdytyspatteri: Ei ole
- Konekotelon sisäpinnat: Kahdessa kohdassa näkyvää pinnoittamatonta mineraalivillaa lämmityspatterin kohdalla. Sisäpintojen pölyn määrä vähäinen.

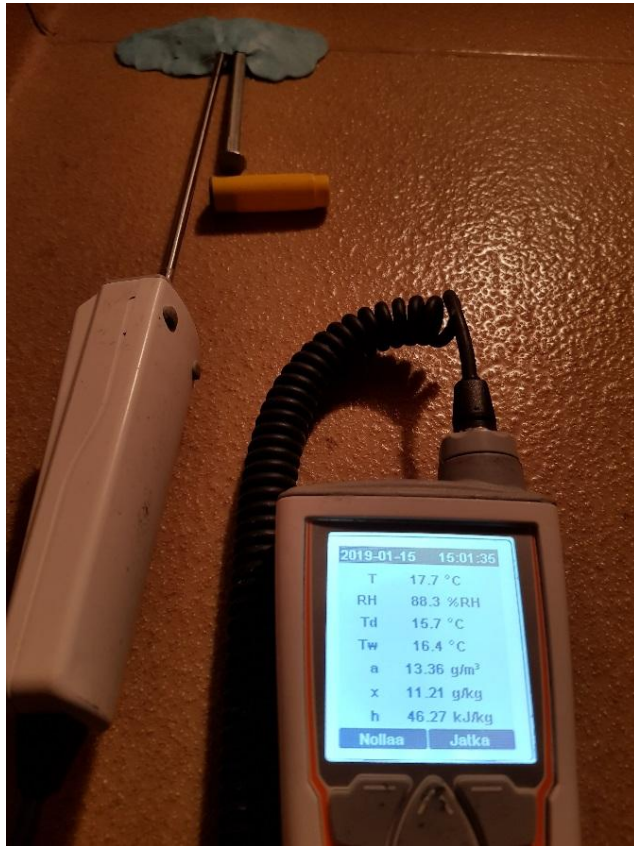
VK1

Laajennusosan alapohjassa (AP5) kohonneita kosteuslukuarvoja havaittiin WC-tiloissa, keittiössä, pukuhuoneessa, saunassa ja kuntoiluhuoneessa. Laajennusosan alapohjan päällystemateriaalina oli pääosin mauovimatto, pesutiloissa klinkkeri. Laajennusosan alapohjan suhteellinen kosteus muovimaton alla tarkastettiin viiltokosteusmittauksella tiloissa laajennusosan saunassa ja pesuhuoneessa, koska alapohja on maanvarainen. Muovimatto on ollut viiltokosteusmittauksessa tehtyjen havaintojen mukaan lujasti kiinni lattiassa, eikä aistinvaraisesti havaittu sen liima- ja tasoiteaineiden hajoamista. Alapohjarakenteen suhteellinen kosteus lattiapinnoitteen alla oli koholla molemmissa tiloissa: sauna (RH 88 %) ja pesuhuone (RH 83 %).

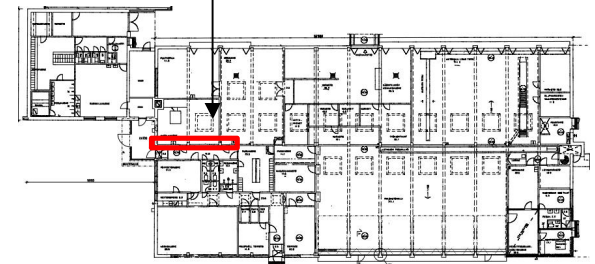
# KORJAAMON JA PALOASEMAN VANHEMMAN SIIVEN VÄLISEINÄN MERKKIAINEKOE 16.01.2019

HUOM! Pannuhuoneen vieressä sijaitsevaan varastuhuoneeseen tuli runsaasti (43 ppm) merkkiainekaasua.
