SISÄILMASTO- JA KOSTEUSTEKNINEN KUNTOTUTKIMUS

KARHUKUJA 2, MÄNTSÄLÄ

22501945-012

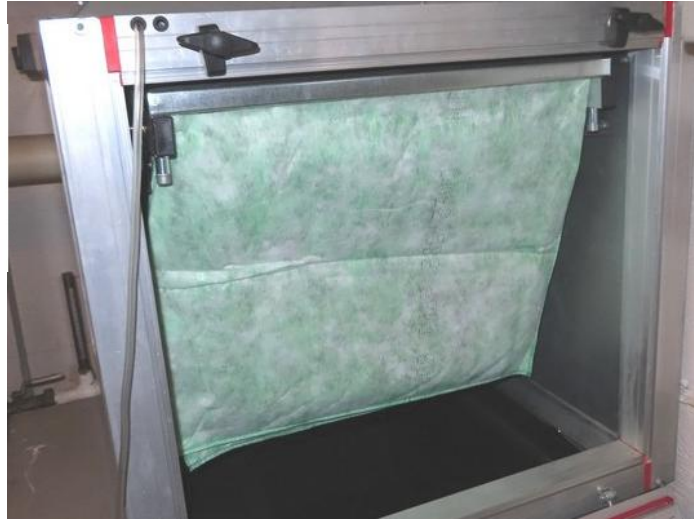
Konekotelon sisäpintojen pölyn määrä oli vähäinen tuloilmasuodattimen jälkeen. Sisäpintojen äänenvaimennusmateriaali oli pinnoitettu.

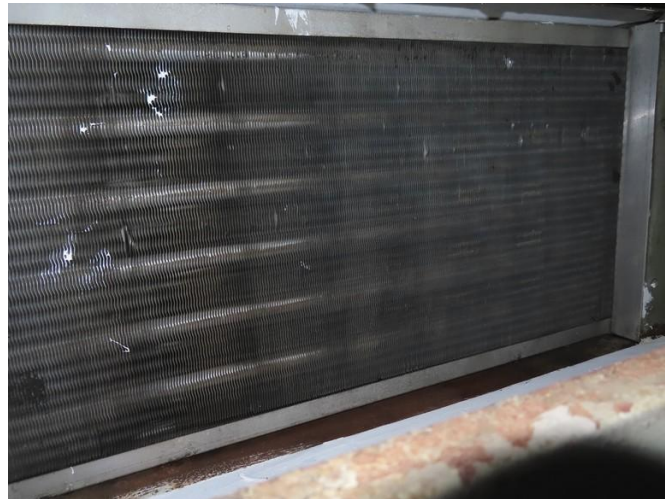
Kuva 9. Lämmityspatterin pölyn määrä oli vähäinen.

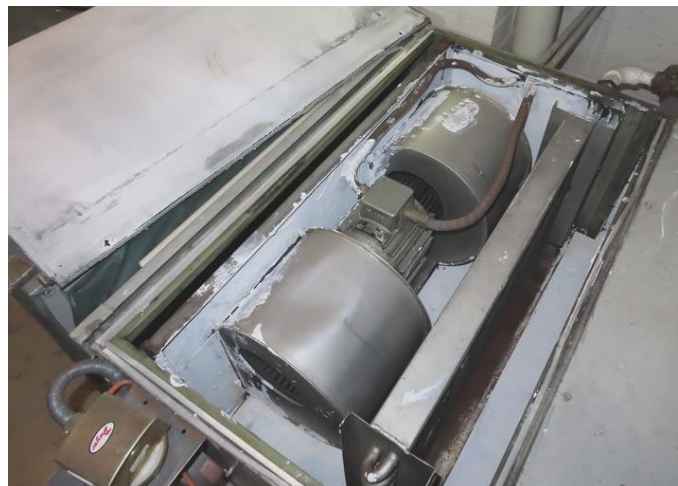
Kuva 10. Tuloilmapuhaltimet ovat suoraikäyttöisiä (ei hihnoja).

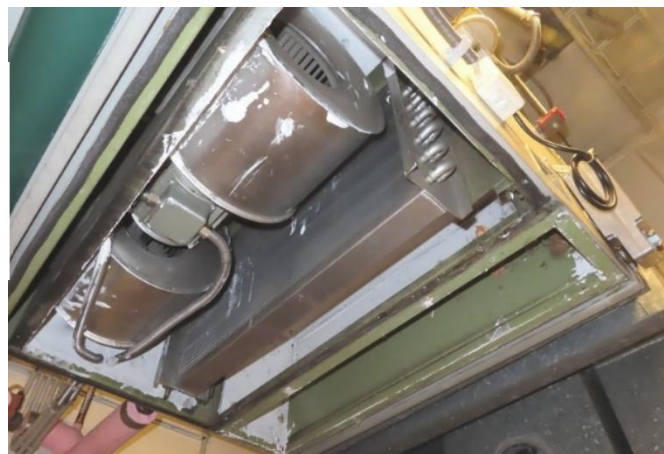
Kuva 15. Tuloilmapuhaltimet ovat suorakäyttöisiä (ei hihnoja). Konekotelon sisäpintojen pölyn määrä oli melko vähäinen tuloilmasuodattimen jälkeen. Sisäpintojen äänenvaimennusmateriaali oli pinnoitettu.

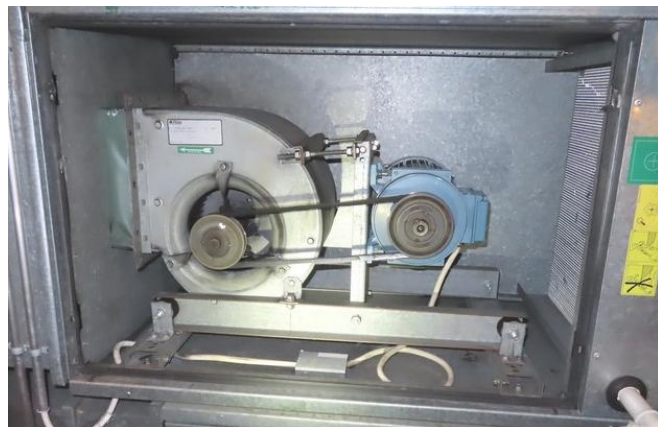
Kuva 22. Tulo- ja poistoilmapuhallin ovat hihnakäyttöisiä, hihnat olivat kunnossa.

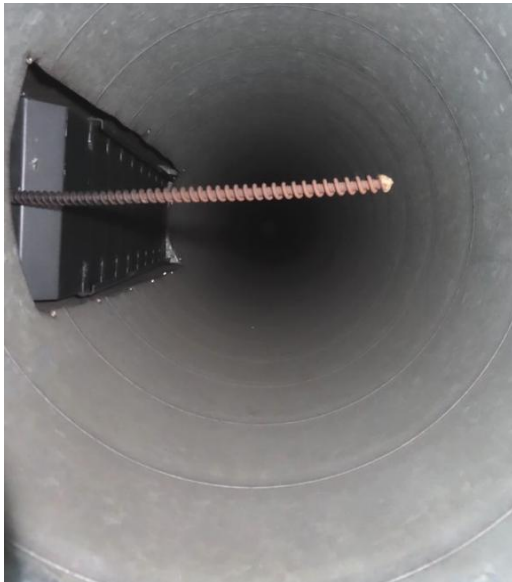
Kuva 23. Näytteenottopiste KP1, IV-koneen 2TP tuloilmakanava tilassa 101.

Näytteissä ei todettu asbestikuituja eikä mikrobeja.

(Näytteenoton yhteydessä havainnointiin tuloilmakanavien sisäpintojen pölykertymiä. Pölyn koostumuksen näytteenottopisteissä sisäpintojen pölykertymäarviot olivat vähäisiä, tasolla 1-2 g/m².)

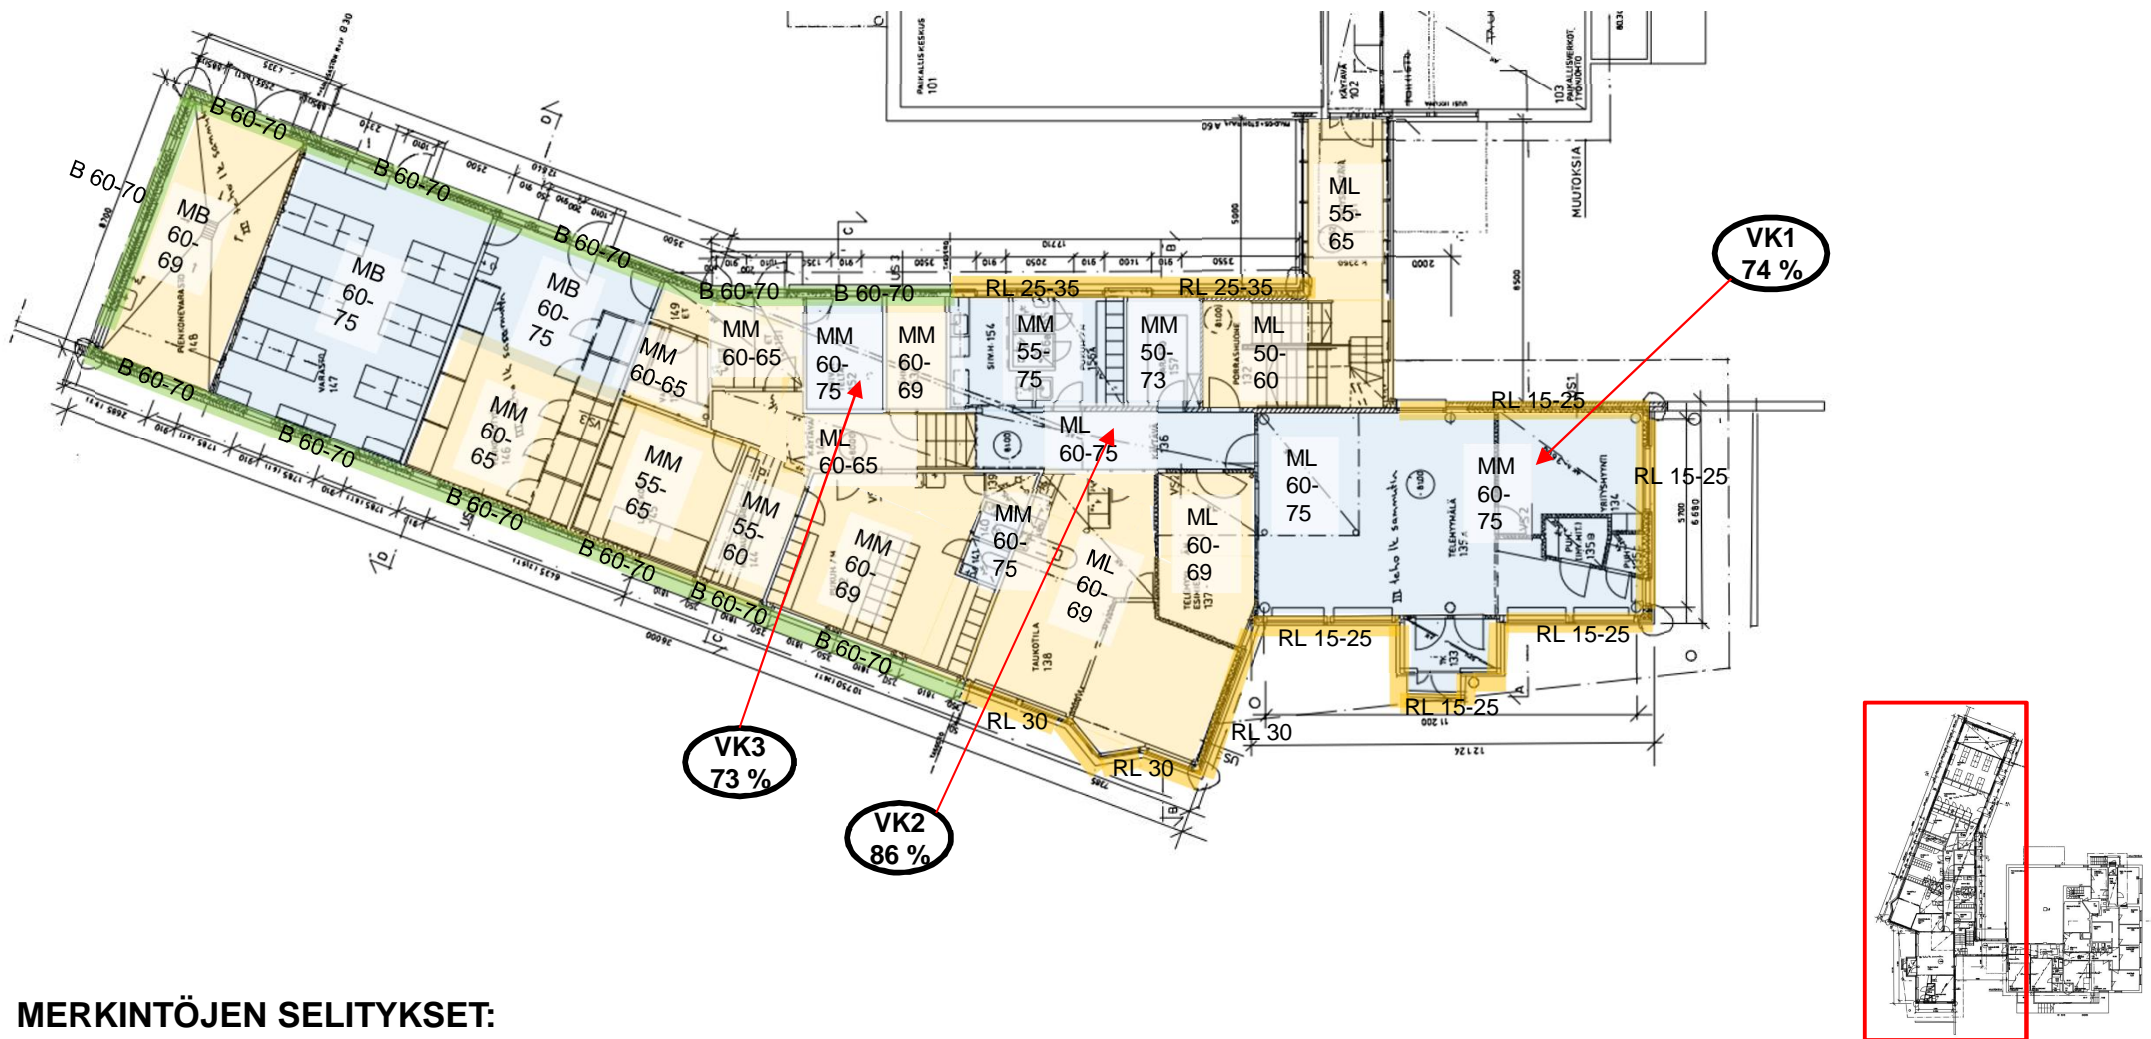
KOSTEUSKARTOITUS 30.9 – 1.10.2019

Viiltoimituksen mukaan tilan 136 muovilaatan alla alapohjarakenteen suhteellinen kosteus on uuden lattiapinnoitteen alla hieman kohonnut. Mitattu kosteuspitoisuus on lähellä muovipinnoitteen kriittistä rajaa (85 %). Muovilaattapinnoitteessa on kosteutta läpäiseviä saumoja, joten alapuolinen rakenne pääsee hieman kuivumaan pinnoitteesta huolimatta. Alapohjan kosteus ei ole vaurioittanut liimakerrosta. Muu alapohjarakenne oli tutkituilta alueilta kuiva.

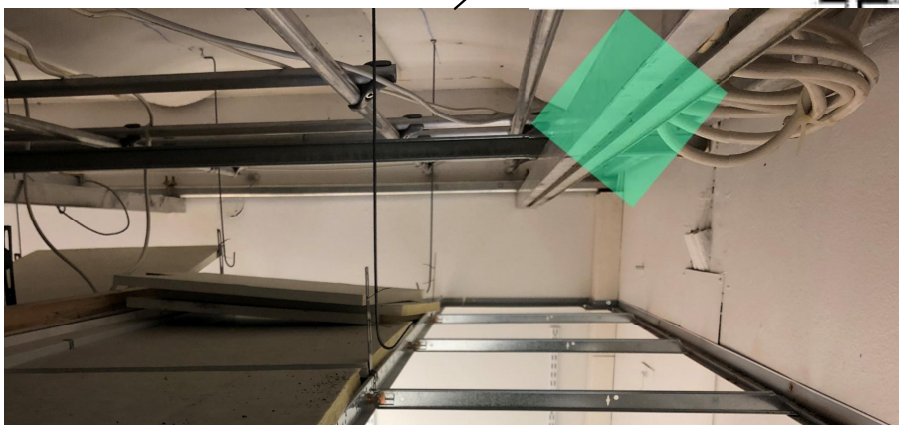
YLÄPOHJARAKENTEIDEN MERKKIAINEKOE, TILASSA 127, 1.10.2019

Vanhan osan ulkoseinään tehtiin tilassa 127 merkkiainekoe, jossa havaittiin ilmavuotoja ulkoseinän liittymissä ikkunoihin, seinän halkeamassa ja reiässä sekä seinän kotelorakenteessa.

- 1 Yläpohjan ja ulkoseinän liittymä
- 2 Lasketun katon kannattimen kiinnitys

- tiivistetään ulkoseinien ikkunaliittymät ja muut ilmavuotokohdat niissä tiloissa, joissa on koettu sisäilman laadun heikentymistä.

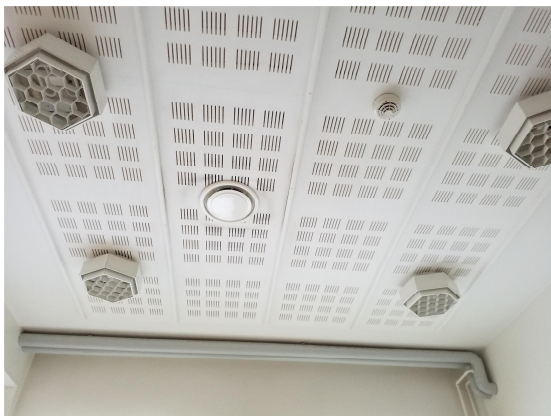
YLÄPOHJARAKENTEIDEN MERKKIAINEKOE, TILASSA 138, 1.10.2019

- 1 Valaisin
- 2 Tulo- ja poistoilmaventtiilit
- 3 Palovaroitin

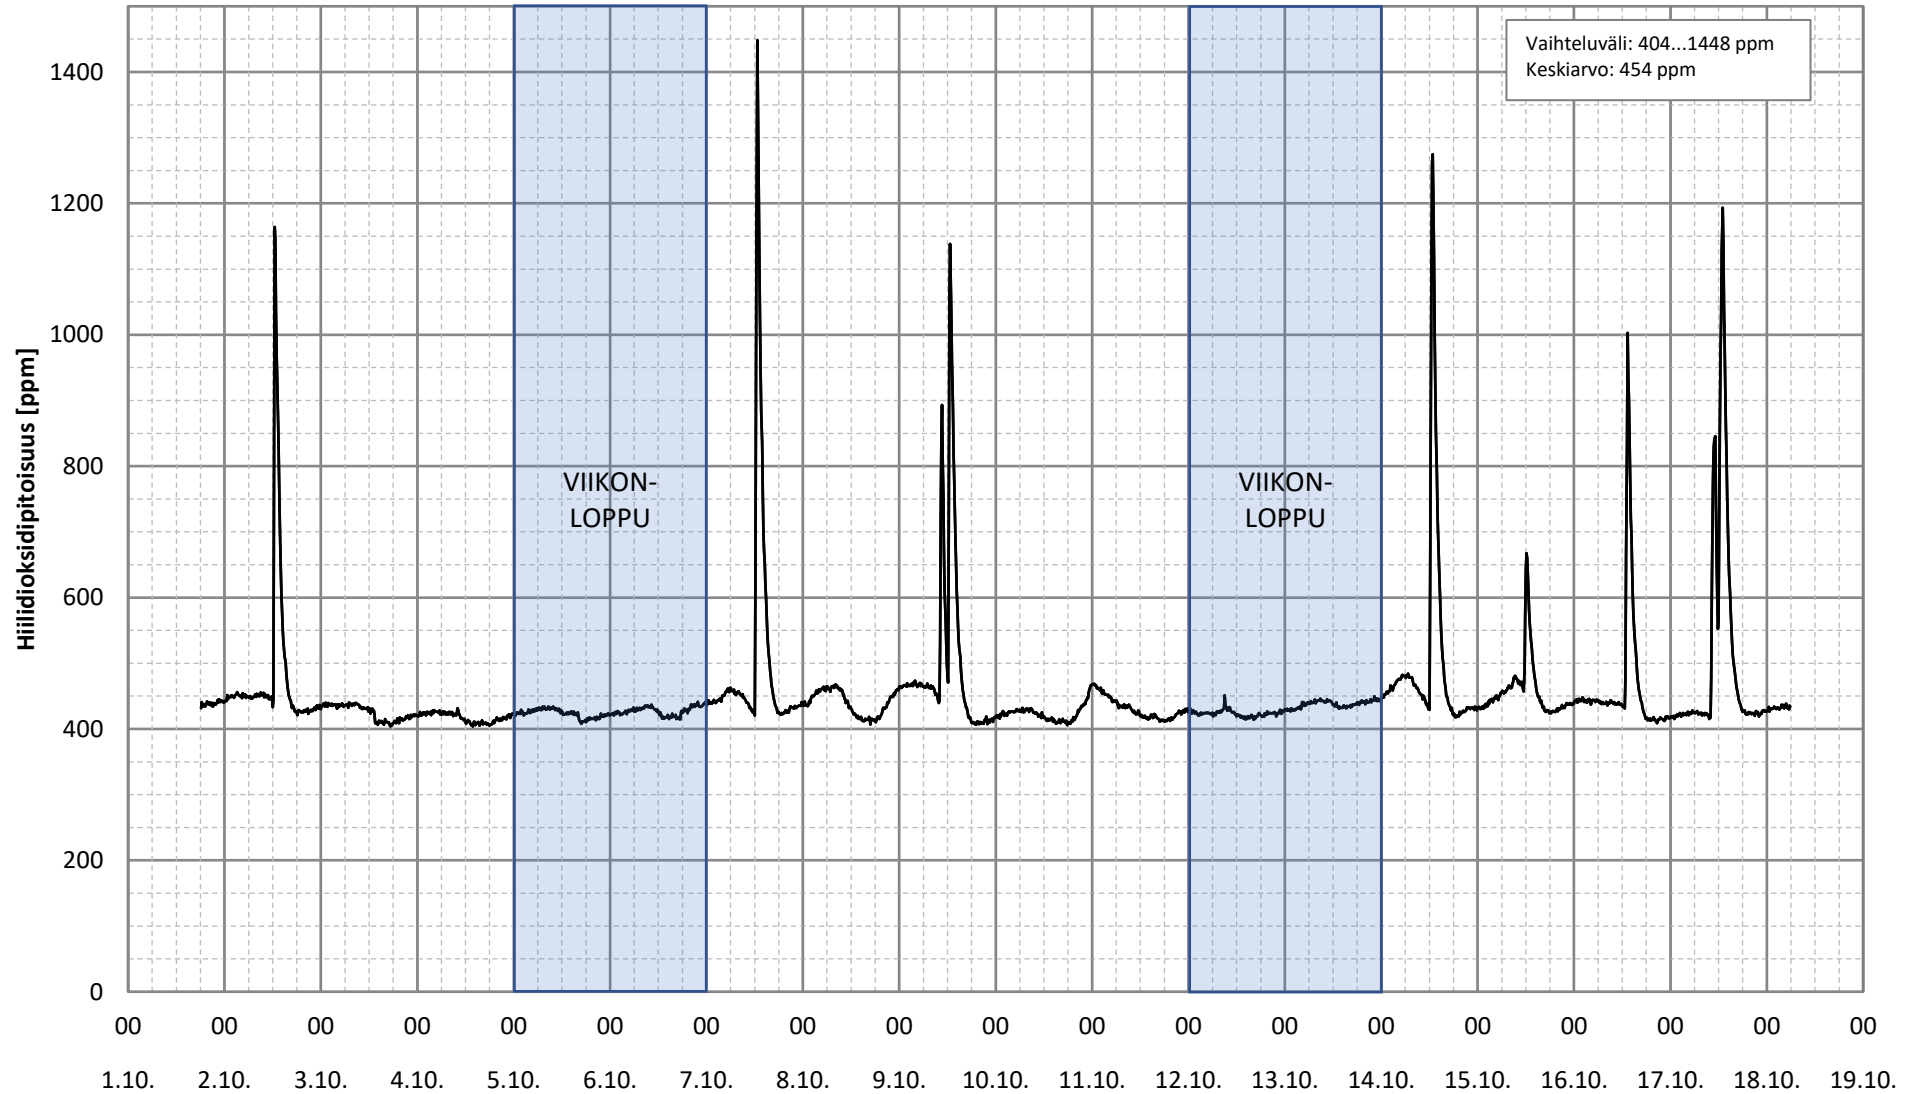
L3: Sisäilman hiilidioksidipitoisuuden seuranta tilassa 145 1.10. - 18.10.2019

Rakennuksen tiloissa 104 ja 138 sisäilman hiilidioksidipitoisuus, sisäilman suhteellinen kosteus ja lämpötila olivat tavanomaisia. Tilassa 145 sisäilman lämpötilat alittivat aamupäivisin Asumisterveysasetuksen toimenpiderajan. Hiilidioksidimittausten perusteella tilan 145 ilmanvaihto on riittämätön isoille käyttäjämäärille.
