SISÄILMASTOTEKNINEN KUNTOTUTKIMUS

RIIHENMÄEN KOULU

EINONTIE 3, MÄNTSÄLÄ

22501945-005

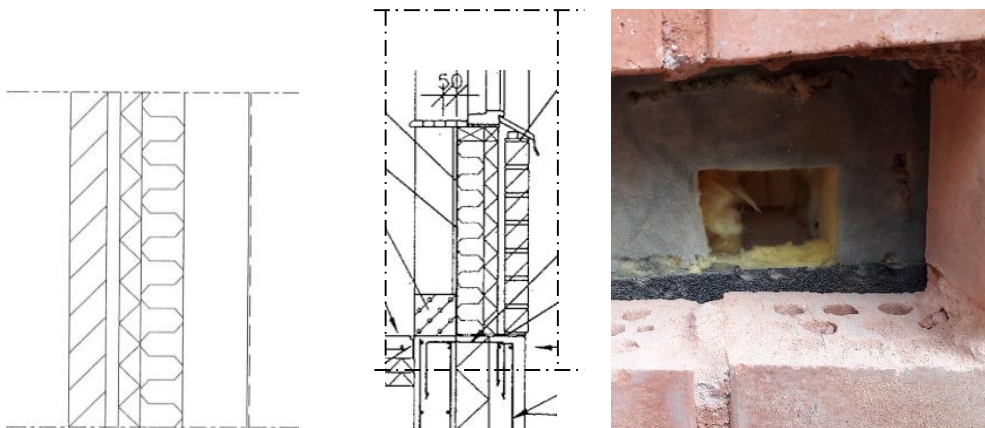
Kuva 4: Ulkoseinän rakennetyyppi ja leikkaus patterisyvennyksen kohdalta

Ulkokuoreen tehdyn rakenneavauksen (tila 129b) perusteella ulkoseinärakenteessa on 100 mm mineraalivillaa, jonka takana on levyypinta. Lisäksi seinän alaosassa kermin ylösnosto tuuletusraon ja mineraalivillan välissä. Rakenneavauskohta oli patterisyvennyksen kohdalla.

Sisäänkäyntikatkos on valuttanut vettä ulkoseinän ulkonurkkaan opetuskeittiön 129b kohdalla. Ulkoseinien sisälevypinnoilla ei todettu kosteuden aiheuttamia vaurioita tai kosteusjälkiä eikä pintakosteusmittarilla havaittu viitteitä kohonneesta kosteudesta ulkoseinän sisäpinnalla. Rakenneavauksen yhteydessä tilan 129b ulkoseinän alaosan mineraalivillaeristeessä todettiin ilmavuotojen aiheuttamia tummentumia. Tutkitussa ulkoseinän mineraalivillaeristeessä todettiin poikkeavaa mikrobikasvustoa (näyte MR1). Rakennusmateriaalinäytteen tulosten arviointi on esitetty raportin kappaleessa 6.4.

Sadevesikatoksesta ulkoseinärakenteeseen valuneet vedet ovat heikentäneet lämmöneristeen kuntoa. Mineraalivillassa havaittiin paikallinen mikrobivaurio kosteusvaurioalueella.

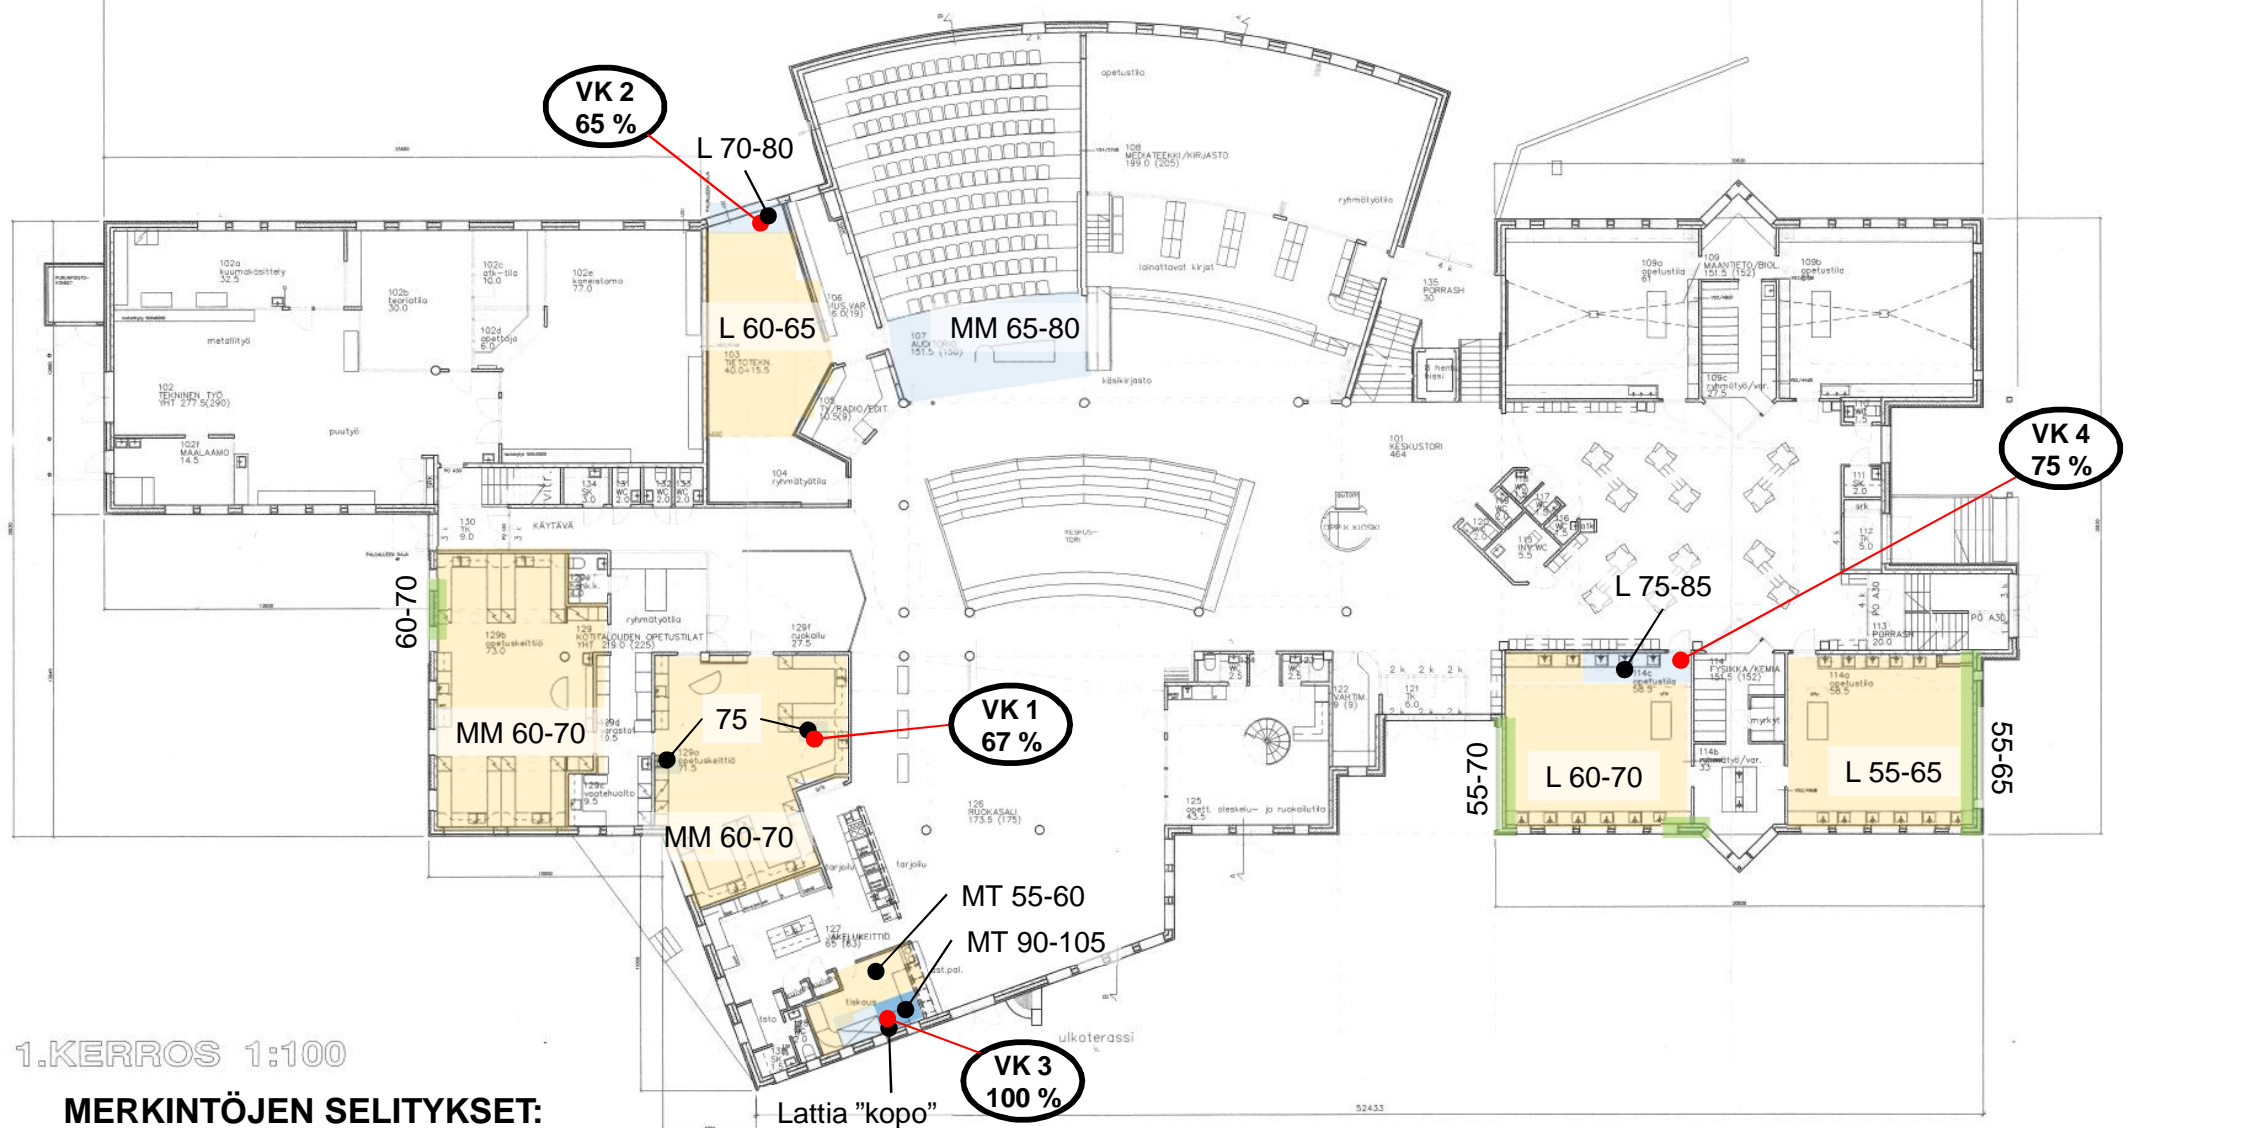
KOSTEUSKARTOITUS 15.10.2018

Alapohjan kosteustekninen kunto on hyvä kaikissa muissa tutkituissa tiloissa paitsi jakelukeittiön tiskaustilassa. Epätiivin maton sauman kautta on kulkeutunut vettä lattiapinnoitteen alle.

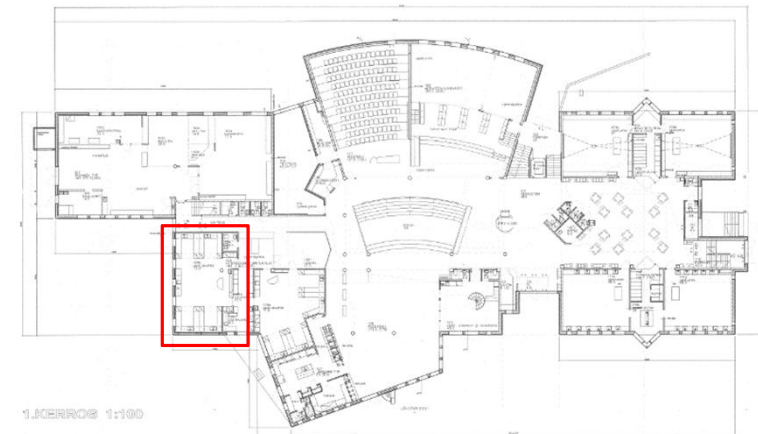
TILAN 129b ULKOSEINÄN MERKKIAINETUTKIMUS 16.10.2018

Merkkiainekoe on tehty rikkihexasafluoridikaasulla ja Wika Gir - analysointilaitteella. Tila alipaineistettiin Blowerdoor-puhaltimella siten, että tilan ja ulkoilman välinen paine-ero oli noin -10 Pa.

- Ala- ja välipohjarakenteen liittymät ja läpiviennit sekä ulkoseinien liittymät, läpiviennit ja lämpöpattereiden kannakkeet suositellaan tiivistämään ilmatiiviiksi tutkituissa tiloissa erikseen tai viimeistään peruskorjauksen yhteydessä. Tilassa 129b suositellaan toteuttamaan tiivistyskorjaus aikaisemmin ulkoseinässä todetun mikrobivaurion takia.

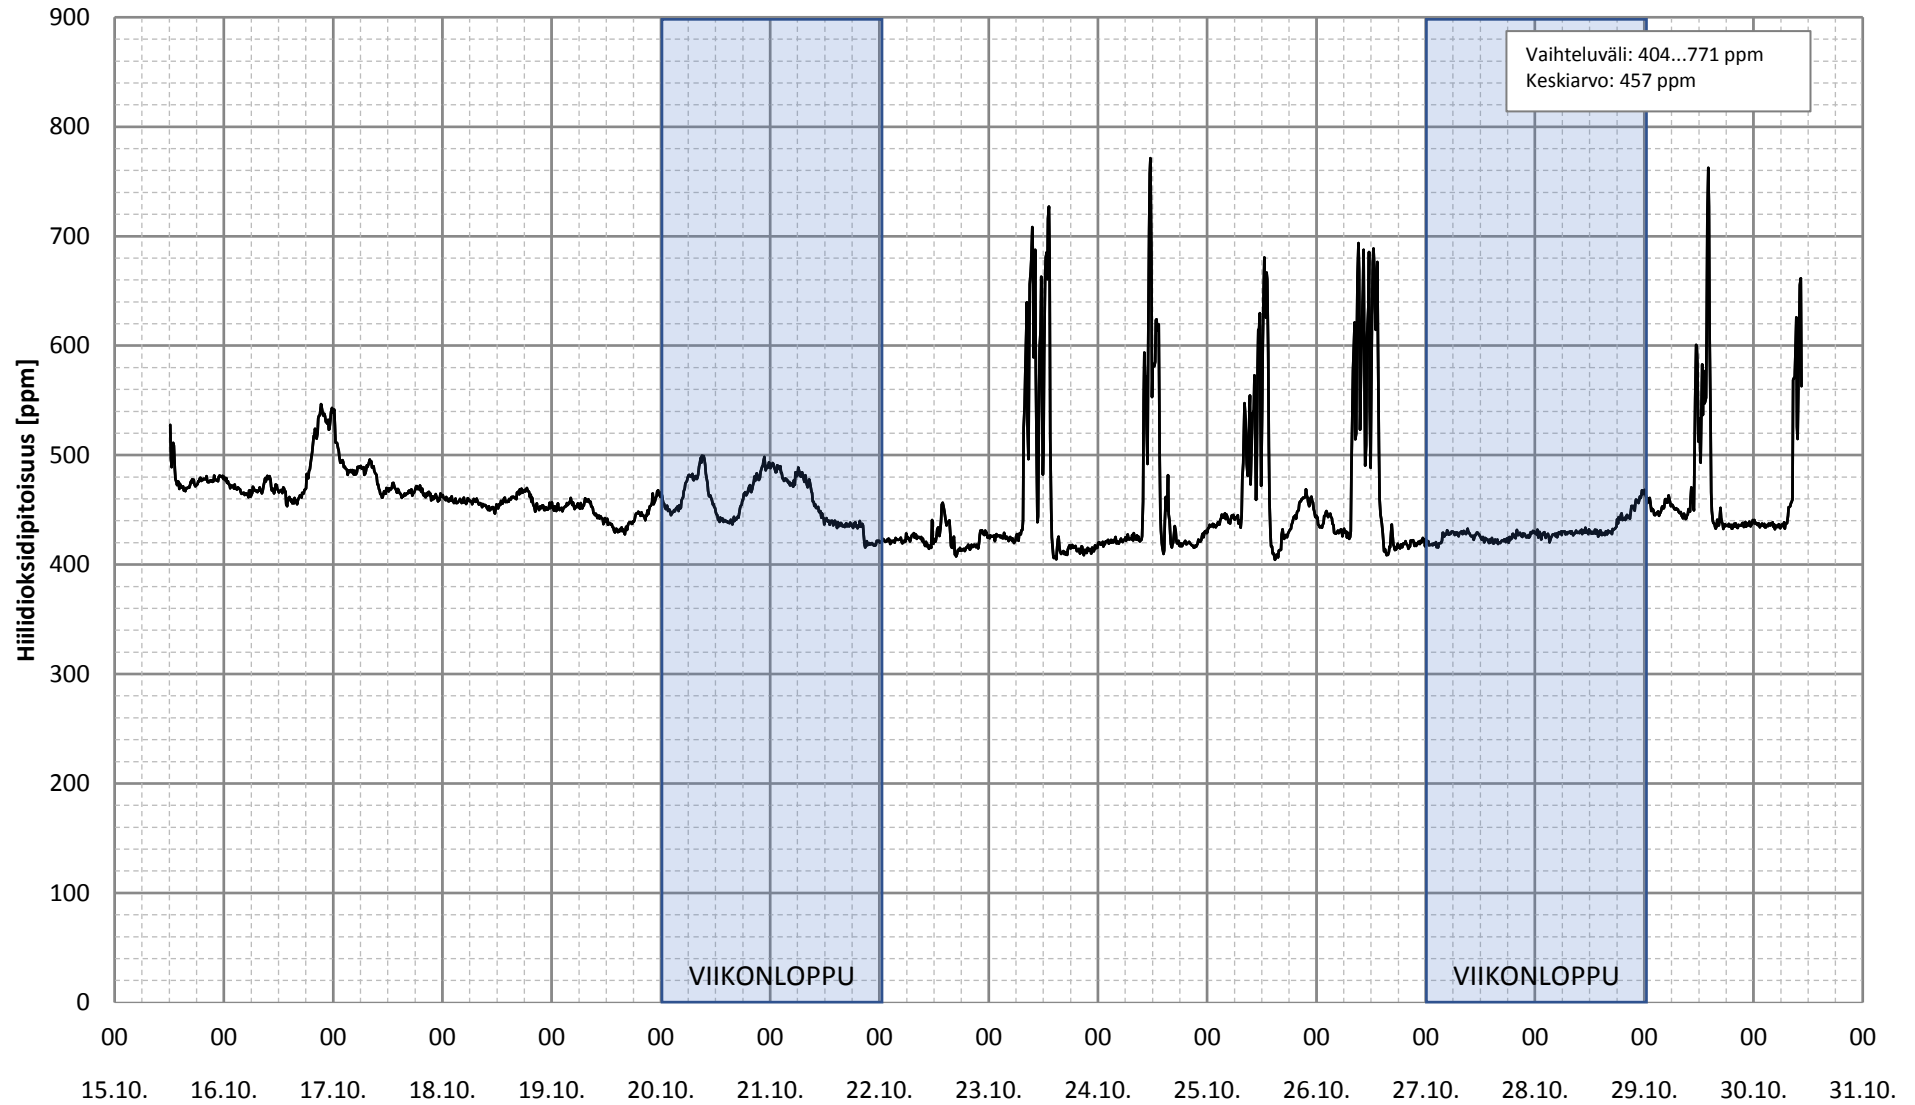
L1: Sisäilman hiilidioksidipitoisuuden seuranta kotitalousluokassa 129b 15.10. - 30.10.2018

Opetuskeittiön 129b ja opetustilaan 114c hiilidioksidipitoisuus, sisäilman suhteellinen kosteus olivat tavanomaisia. Mittaustulosten perusteella ilmanvaihto on käyttöön verrattuna riittävää. Opetuskeittiön 129b ja opetustilan 114c sisäilman lämpötila pysyy normaalilla tasolla tilojen ollessa käytössä.

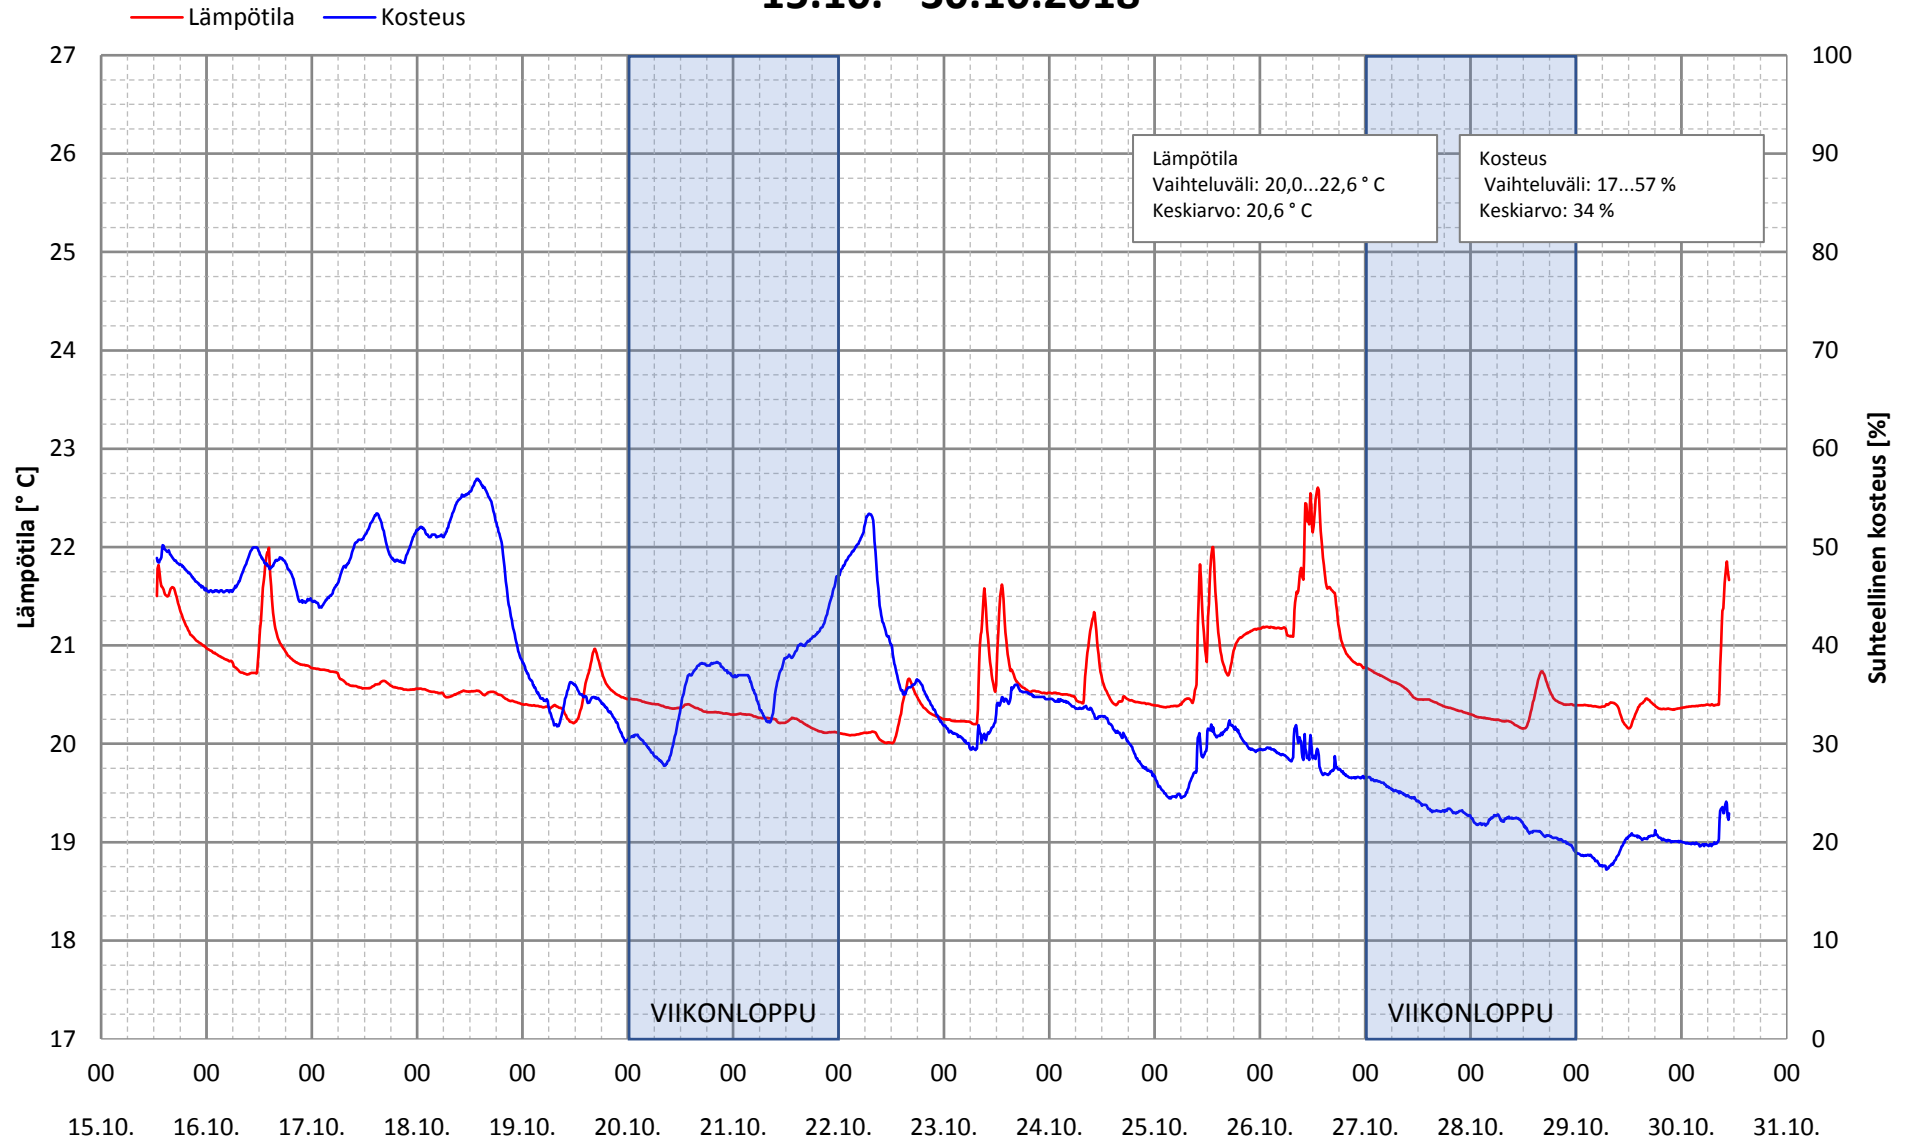
L2: Sisäilman olosuhdeseuranta opetustilassa 114c 15.10. - 30.10.2018

Seurantajakson aikana opetuskeittiön 129b sisäilman suhteellinen kosteus vaihteli välillä 18...63 % ja opetustilan 114c välillä 17...57 %. Mitatut lukemat ovat tavanomaisia tutkitun tyyppiselle rakennukselle vuodenaika, ilmanvaihto ja tilojen käyttö huomioon ottaen. Tulokset on esitetty liitteessä 1 ja mittauspisteet pohjakuvissa liitteessä 2.
