MÄNTSÄLÄN KUNTA

MYLLYMÄEN KOULU, LAAJENNUSOSA

Kosteus- ja sisäilmatekninen kuntotutkimus, REV A 6.7.2022

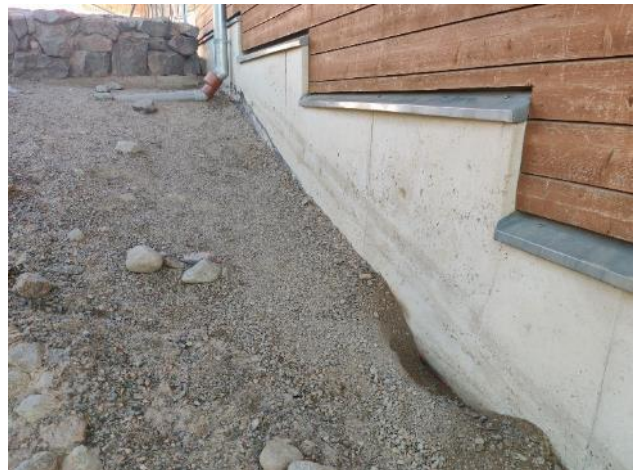
Kuva 3: Maata vyörynyt sateen mukana rakennuksen lounais-sivulla. Sokkelivierustoilla on hienoa hiekkaa, joten pystysalaojitus ei toimi.

Hienoaineinen hiekka ja maanpinnan korkea korkeusasema rakennuksen etelä- ja länsisivustalla aiheuttaa kosteusrasitusta rakenteille. Kosteutta siirtyy kapillaarisesti ja pintavesien mukana rakenteisiin luokan 008 kohdalla, aiheuttaen maanvastaiseen seinään ja ikkunarakenteisiin kosteusvaurioita. Lisäksi rakennuksen eteläpuolella oleva "kaukalon" vedenohjauksen puutteet aiheuttavat kosteusrasitusta rakenteille.

- Rakennuksen ympäröivän maanpinnan muotoileminen rakennuksesta poispäin, jotta pintavedet ohjautuvat poispäin rakennuksesta. Maanpinta tulee muotoilla kolmen metrin matkalta vähintään 1:20 rakennuksesta poispäin.
- Rakennuksen ympäröivän maanpinnan madaltaminen etelä- ja länsisivustalla (hiekkasuuksilla), jolloin suora kosteusrasitus saadaan poistetuksi. Maanpintaa tulee madaltaa vähintään 200–300 mm sokkelien ja maanvastaisten seinien kosteuseristysten yläpinnan tasoon.
- Eteläpuolella olevan "kaukalon" vedenpoiston rakentaminen.

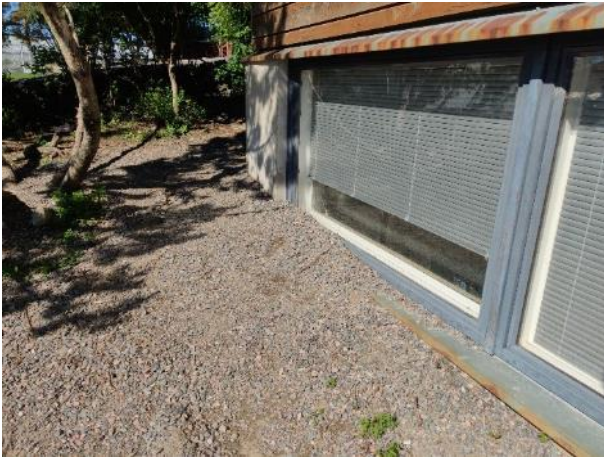
Kuva 4: Laajennusosan eteläpäädyssä maanpinta ulottuu osin ikkunan alareunan päälle.

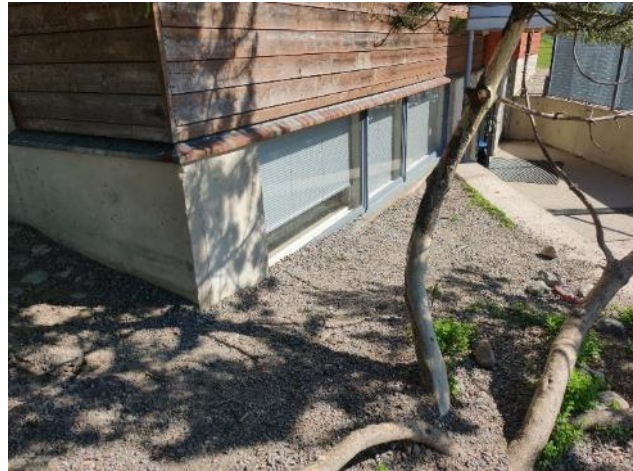
Kuva 5: Eteläpäädyssä maanvastaisen seinän ja tukimuurin väliin jää kaukalo, jonka vedenpoisto ei toimi.

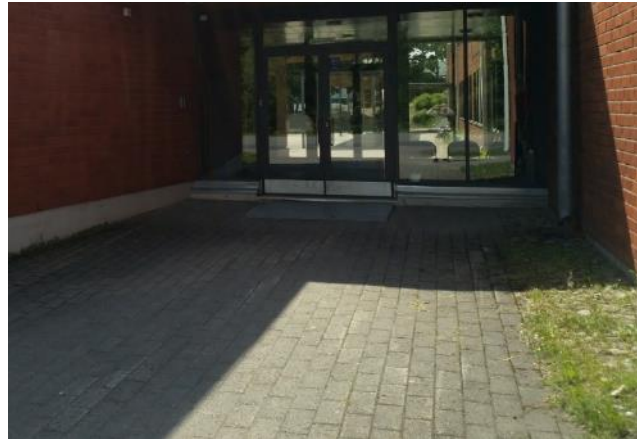
Kuva 8: Koillispuolen sisäänkäynnin ympäristön salaojan tarkastuskaivot käynnin perusteella pihakiveyksen alla.

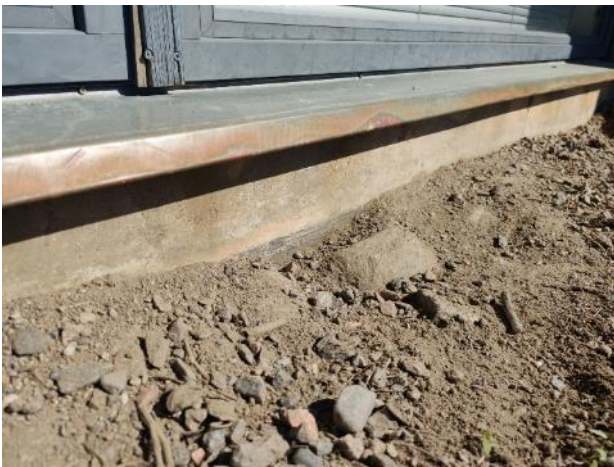
Kuva 9. Pystysalaojakerroksessa on hienoa hiekkaa.

Hienoainesta sisältävä pystysalaojakerros ei toimi suunnitellusti ja maaperän kosteus sekä pintavedet rasittavat rakenteita mm. eteläseinustalla, jossa luokan 008 seinä- ja ikkunarakenteissa on kosteusvaurioita.

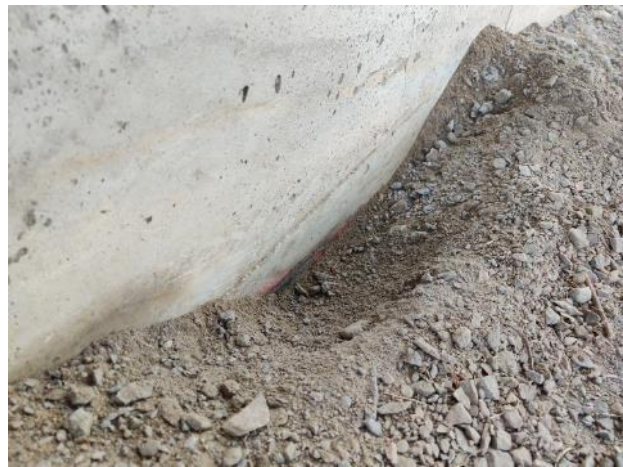
Kuva 10. Pystysalaojakerroksessa on hienoa hiekkaa.

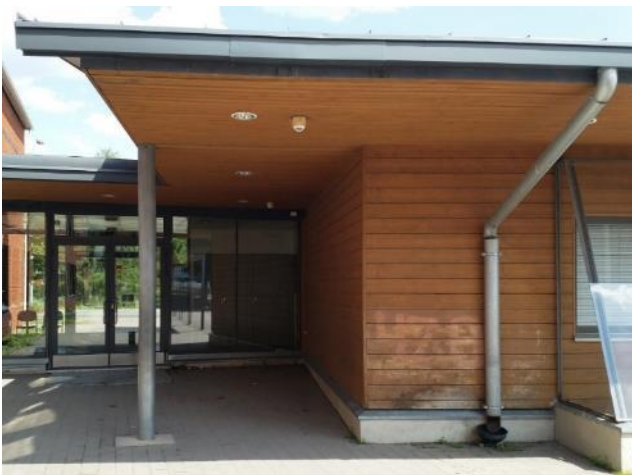
Sadevesijärjestelmien toimintaa tarkasteltiin aistinvaraisesti jokaisella rakennuksen sivustalla. Sadevesijärjestelmien toiminnassa havaittiin **yksittäisiä puutteita**; rakennuksen luoteisnurkalla syöksytorvi on kastellut ulkoseinän puupanelointia. Alue vaikutti kuivalta, joten kyse on todennäköisesti jo korjatusta ongelmasta. Puupaneeliseinän tutkimuksista on kerrottu tarkemmin raportin kohdassa **ulkoseinät 4.12**. **Toinen ongelma havaittiin yhdyskäytävän lipan rännikourussa, josta puuttui kaato syöksytorvelle. Rännikourun ja tiiliseinän liittymässä oli vesijälkiä. Rännikouru ohjaa vettä tiiliseinään. Vettä pääsee seinään rännikourun kautta pääty-laipan epätiiveyksien vuoksi.**

Kuva 11: Laajennusosan sadevedet ohjataan sadevesikourujen ja syöksytorvien kautta sadevesikaivoihin. Rakennuksen luoteisnurkalla syöksytorvi on kastellut ulkoseinän panelointia.

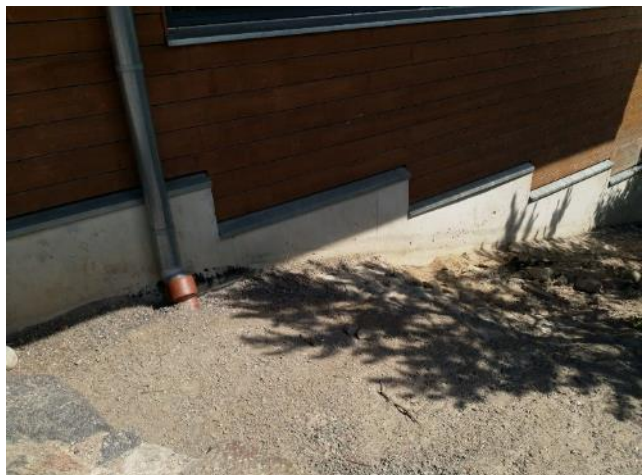
Kuva 12: Lounaispuolella syöksytorvi jatkettu suoraan sadevesiputkeen.

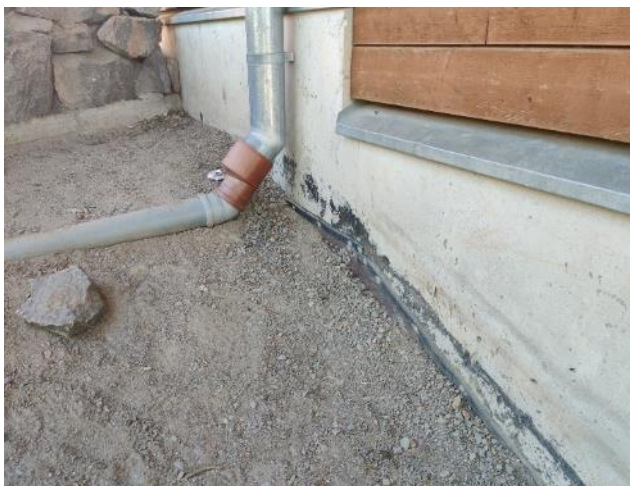
Kuva 29. Länsipuolella rakennusta havaittiin patolevytyks sokkelin vedeneristeenä. Patolevy on paikoin selkeästi maanpinnan alapuolella.

- Sokkelin halkeamat injektoidaan ja sokkelit pinnoitetaan.
- Sokkelipellitykset uusitaan vääntyneiltä osin.
- Sokkelivierustojen maamassat vaihdetaan ja pinnan muodot korjataan. Maamassojen vaihdon yhteydessä tarkastetaan sokkelien vedeneristysten kunto. Tarvittaessa sokkelien vedeneristykset uusitaan.

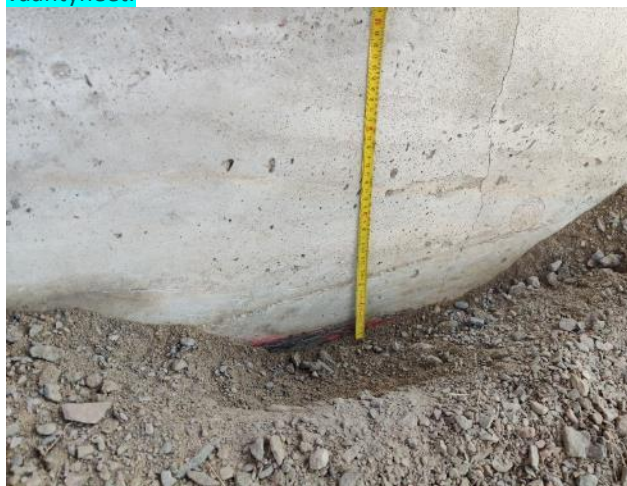
Kuva 30. Länsipuolella rakennusta patolevy oli noin 200 mm maanpinnan alapuolella.

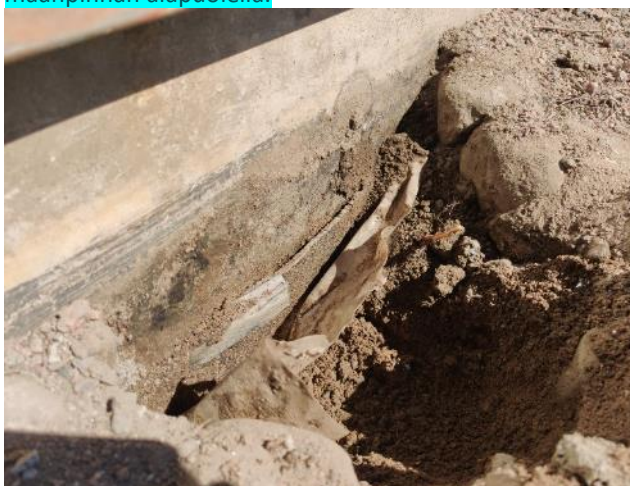
Kuva 31. Musiikinluokan 008 edustalla sokkelin/ maanvastaisen seinän vedeneristeenä oli bitumikermi. Kermi oli noin 150 mm maanpinnan alapuolella.

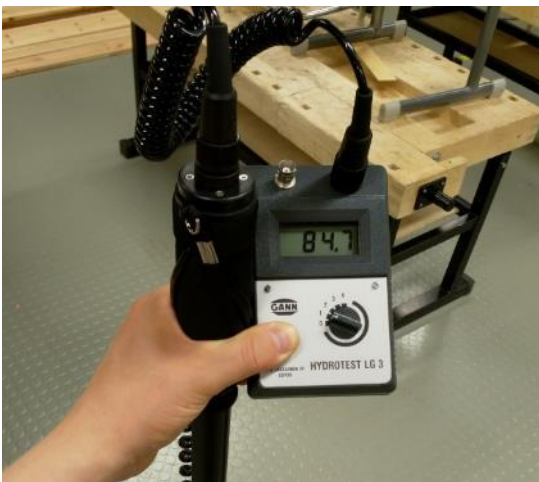
Kuva 37: Puu- ja metallityön luokissa pintakosteusluemat olivat hieman koholla välillä ~75-85.

Puu- ja metallityön luokkiin tehtiin neljä viiltomittaus kuminappulamaton alle. Viiltomittauksissa (VM1-VM4) ei havaittu suuria poikkeamia tulosten kesken. Tulokset vaihtelivat välillä RH=67,4-78,4 % ja a=11,69-12,55 g/m³. kosteuspitoisuudet olivat pienimmillään luokan keskiosilla (VM3), jossa RH=67,4 % ja a=11,69 g/m³. Maanvastaisten seinien lähellä kosteuspitoisuudet olivat hieman koholla, varsinkin luoteisnurkalla (VM1), jossa RH=78,4 % ja a=12,49 g/m³. Poikkeavia hajuja tai viitteitä vaurioista kumimatossa ei havaittu. Aistinvaraiset arviot viiltomittauksen yhteydessä on esitetty taulukossa 1. Lattiapäällysteiden kunnosta on kerrottu tarkemmin kohdassa Lattiapinnat 4.17.

- Keltaisen muovimaton uusiminen seuraavassa peruskorjauksessa.
- Kumimattojen uusiminen alapohjarakenteen AP2 kosteusfysikaalisen toiminnan parantamiseksi. Uuden päällysteen tai pinnoitteen tulisi olla hyvin vesihöyryäläpäisevä.

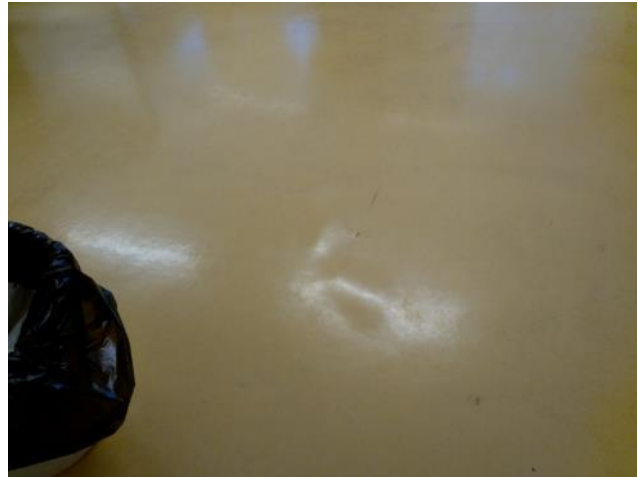
Kuva 48: Yksittäisiä lattiapäällysteen kupruja oli havaittavissa opetustiloissa 170 ja 169

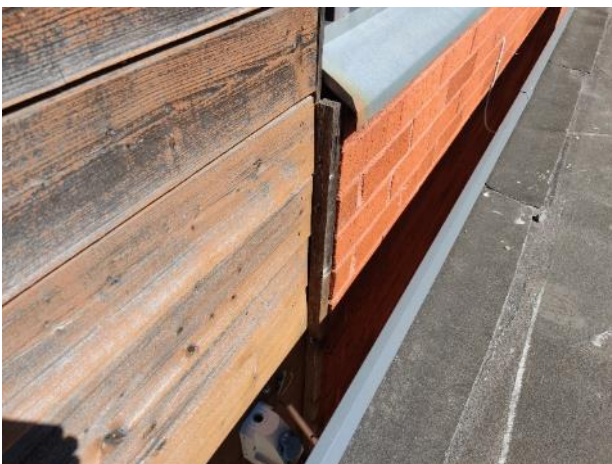
Kuva 58: Käytävän 181 päätyseinän julkisivuverhousten liitos.

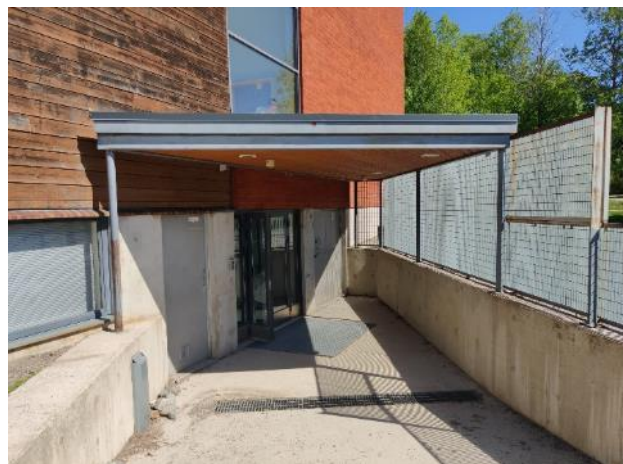
Kuva 59: Päätyseinä ja katos.

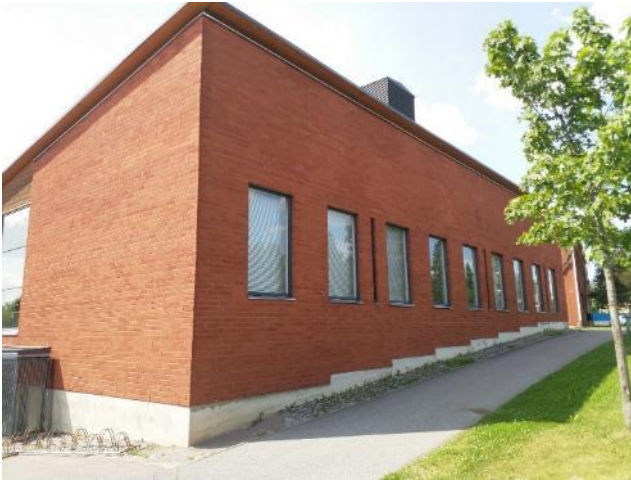
Kuva 60: Laajennusosan tiiliverhous on ehjäkuntoinen.

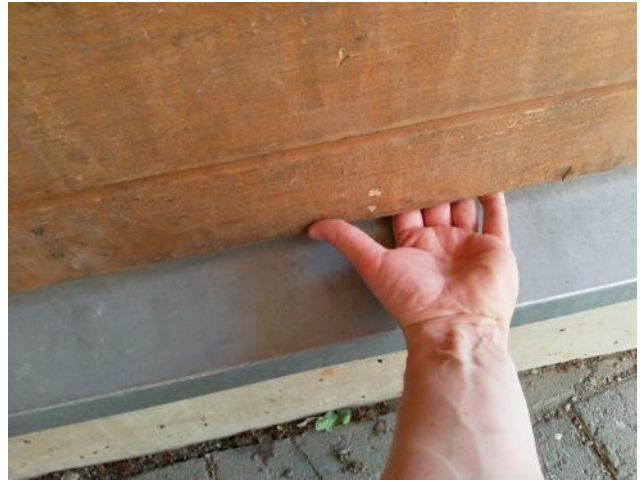
Kuva 61: Paneeliverhouksen taustalle pääsee tuuletusilmaa.

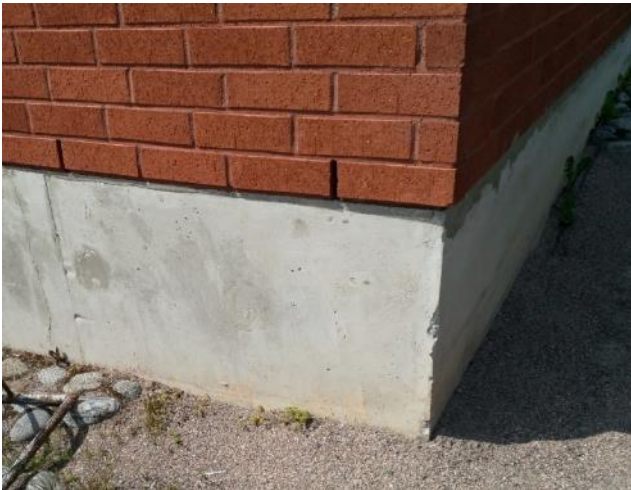
Kuva 62: Tiiliverhouksen alareunassa joka kolmas pystymuuraussauma on auki verhouksen tuulettämiseksi.

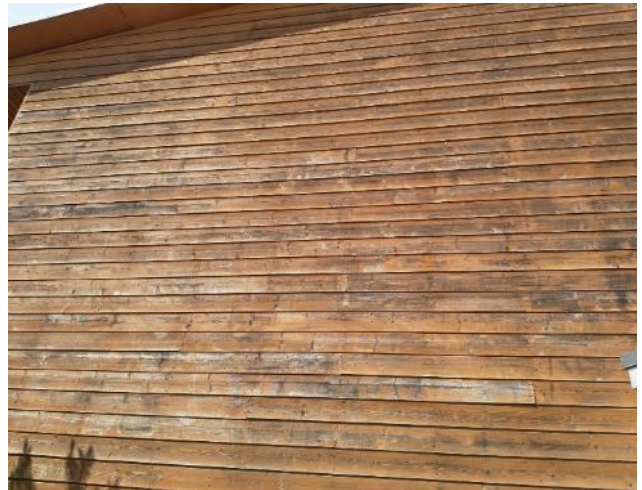
Kuva 63: Paneloinnin pintakäsittely on kulunut.

- Julkisivun puuosien pintakäsittelyn uusiminen.
- Paneeliseinän alareunassa olevan pellityksen korroosioauriokorjaus.
- Raitisilmakammion pellitysten uusiminen tiilijulkisivun kosteusvaurioiden ennaltaehkäisemiseksi.
- Ulkoseinien kosteusvaurioiden korjaus erillisen suunnitelman mukaisesti ja/tai ilmavirtausten hallitseminen tiivistyskorjauksin.
- Eteisen 182 ja luokan 169 ikkunoiden alapuolisen rakenteen muuttaminen kosteusteknisesti toimivammaksi.
- Käytävän 181 päädyn ikkunan alapuolisen ulkoseinärakenteen korjaaminen.
- Maanpinnan alentaminen ja viettokaltevuuden parantaminen.
- Ikkunaliitosten ja -pellitysten korjaukset.
- Tiili- ja puujulkisivuverhousten liitoksien korjaus.

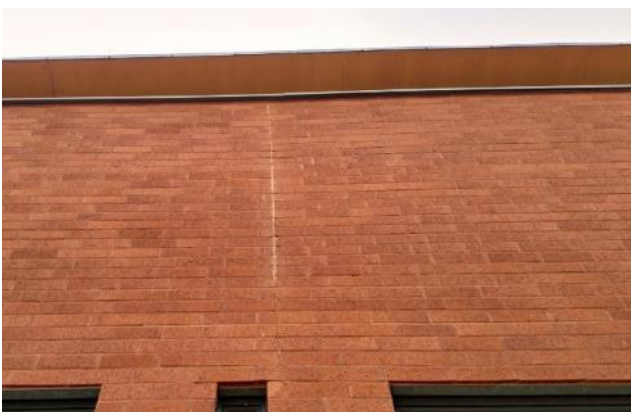
Ulkoseinillä havaittiin yksittäinen kosteusvauriojälki ulkoseinän paneelissa rakennuksen luoteisnurkalla, jossa syöksytorvesta roiskunut vesi on kastellut paneloinnin pintaa. Havainto on käsitelty tarkemmin kohdassa "Sadevesijärjestelmät". Ulkoseinissä ei havaittu muita kosteus-, mikrobi- tai rakenteellisia vaurioita. Paneeliverhouksen maalipinta haalistunut, haalistuminen johtuu normaalista kulumisesta. Sekä paneloidun, että tiiliverhotun ulkoseinän verhouksen taustalle pääsee aistinvaraisen arvion mukaan tuuletusilmaa. Tiiliverhouksen liikuntasauaman tiivistyksessä on havaittavissa halkeilua.

Kuva 64: Tiiliverhouksen liikuntasauaman tiivistys on alkanut halkeilla.

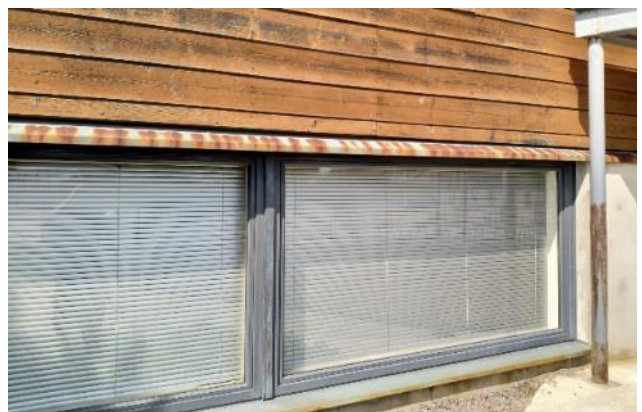
Kuva 65: Paneeliverhouksen alareunan pellityksessä esiintyy korroosiota.

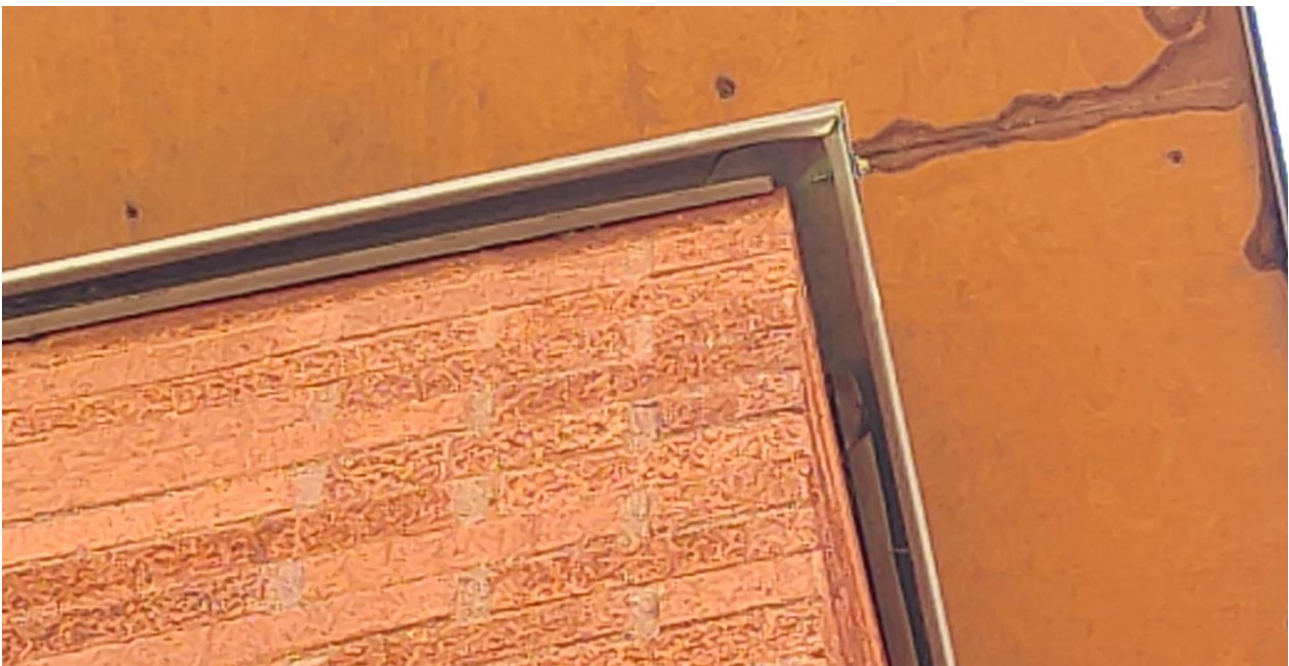
Kuva 67. Tiiliseinän US3 yläosassa on myrskypellitys.

Tiiliverhotun ulkoseinän yläosan osalta (US3) havaittiin asianmukainen myrskypellitys.

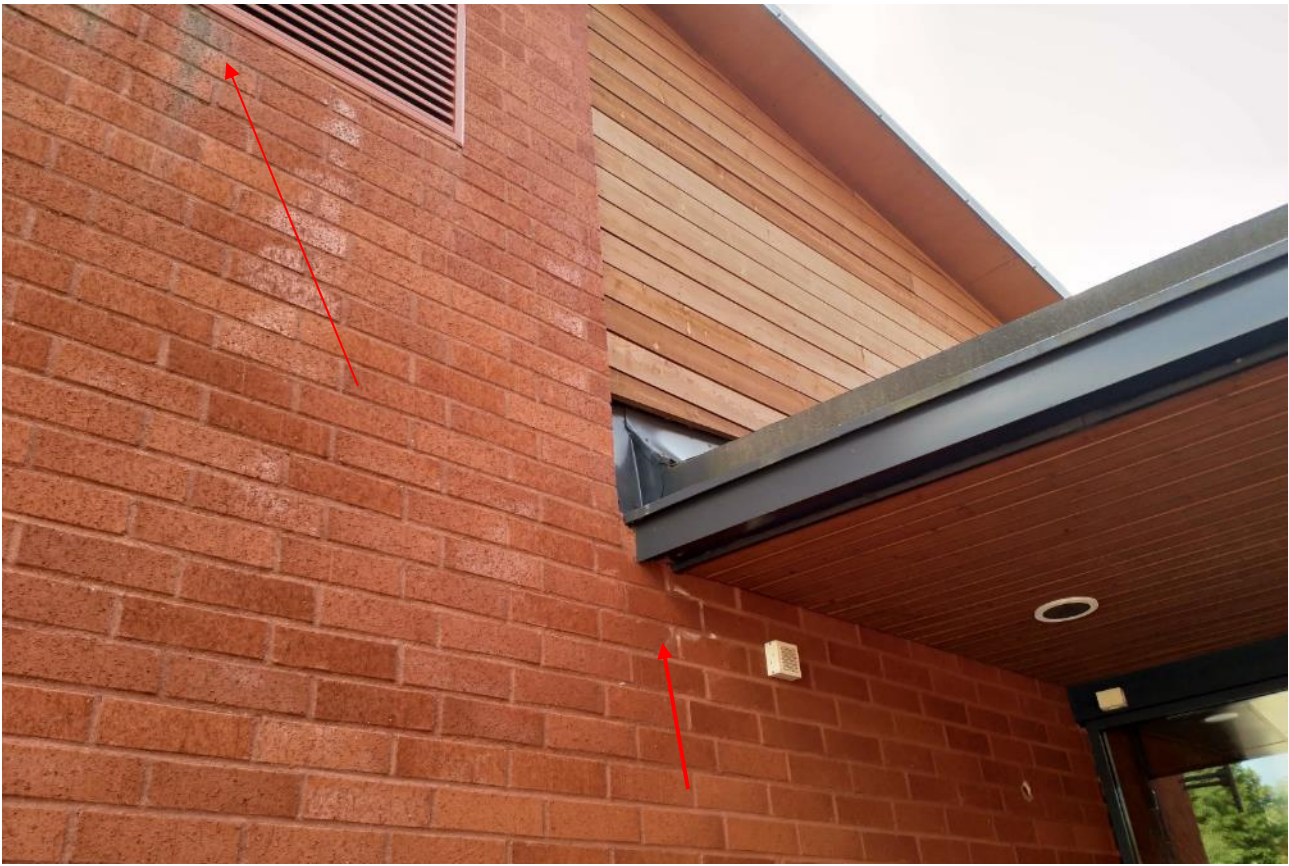
Ilmanvaihtuhuoneen ulkoilmakammioiden edustalla ja itäpuolen sisäänkäyntilipan alapuolella tiiliseinässä on vedenalumajälkiä.

Kuva 68. Ulkoilmakammion edustalla ja **katoksen ränninkourun alapuolella** on veden valumajälkiä.

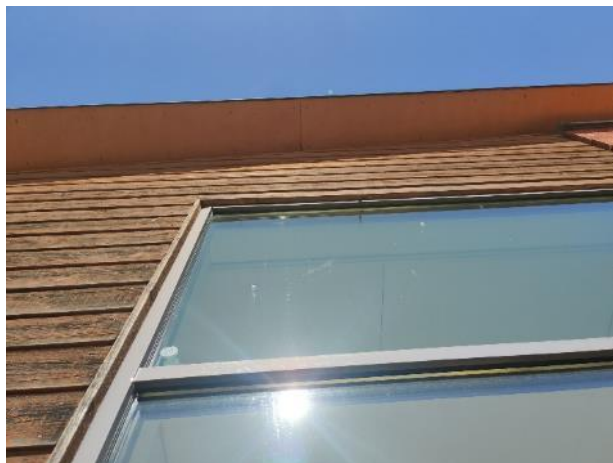
Ikkunapellityksissä esiintyi puutteita. Yleisesti peltien reunoja ei oltu tiivistetty. Ikkunaliitokset olivat myös puutteellisia. Käytävän 181 päädyikkunan peitelista oli paikoin irti ja ikkunapellin reunoilla oli ruostetta. Ikkunan yläosassa ikkunan ja puuverhouksen välissä oli rako. Sisäpuolella ikkunan alareunan liitoksessa oli tummumaa ja ikkunan alapuolisessa ulkoseinärakenteen eristetilassa kosteusjälkiä. On mahdollista, että sadetta on päässyt ulkoseinärakenteeseen epätiiviyistä ikkunoiden ja pellitysten liitoskohdista.

Kuva 70: Ikkunan yläosassa ikkunan ja puuverhouksen välissä oli rako. Kuva käytävän 181 päätyikkunasta.

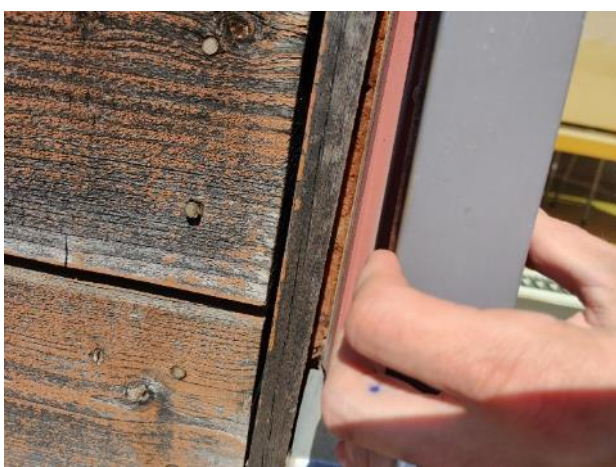
Kuva 71: Käytävän 181 päätyikkunan liitos ulkoseinään oli epätiivis. Peitelista oli paikoin irti.

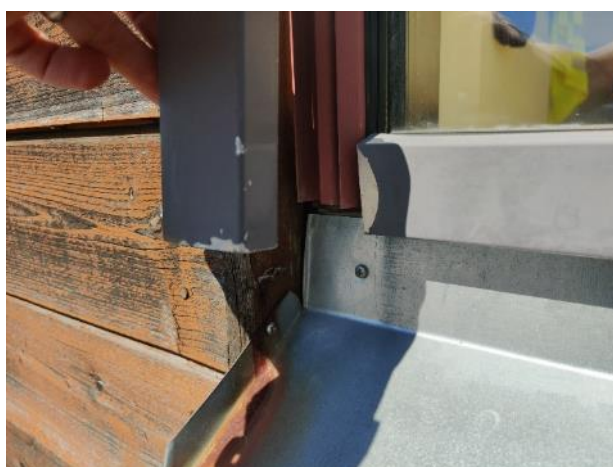
Kuva 72: Käytävän 181 päätyikkunan pellitusten reunoja ei oltu tiivistetty.

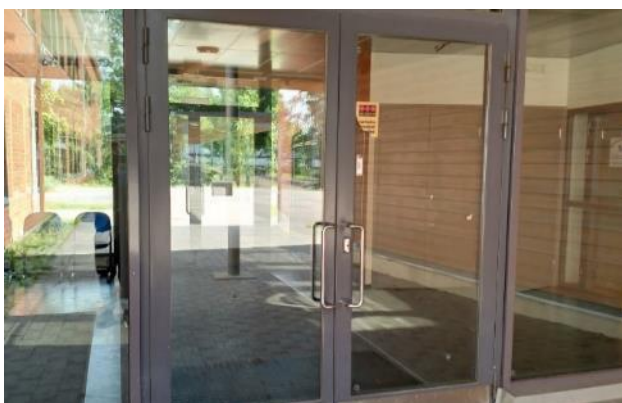
Ulko-ovissa esiintyy paikoin maalin hilseilyä. Käytävän 181 korkean ikkunan lasissa on kahdessa kohtaa merkittävät halkeamat. Opetustilassa 169 ikkunalaudalla oli kosteusjälkiä.

Kuva 73: Ulko-ovissa esiintyy paikoin maalin hilseilyä.

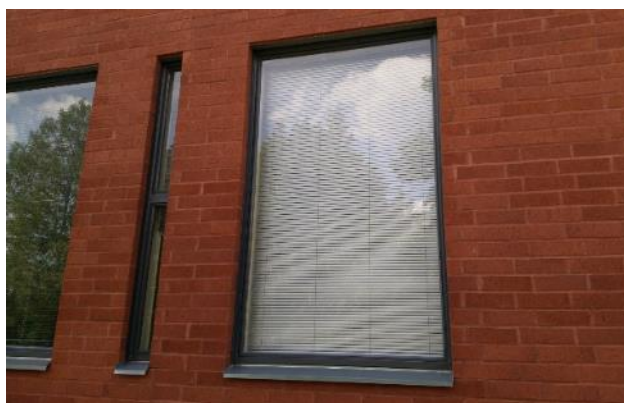
Kuva 74: Ikkunat ovat yleisesti hyväkuntoisia.

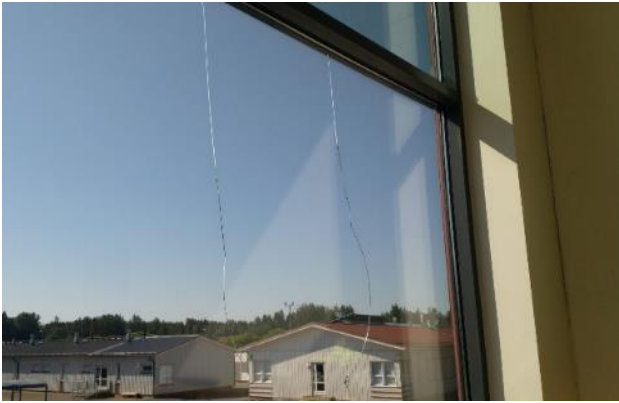
Kuva 75: Käytävän 181 korkeassa ikkunassa on kahdessa kohdassa halkeamia.

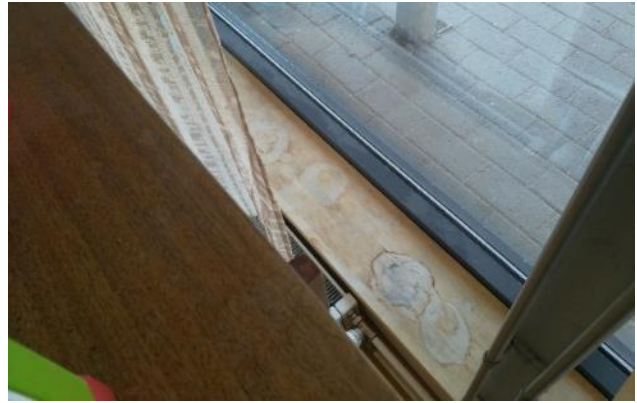
Kuva 76: Opetustilan 169 ikkunapenkissä kosteusvauriojälkiä. Jäljet oletettavasti peräisin kukkaruukuista tms.

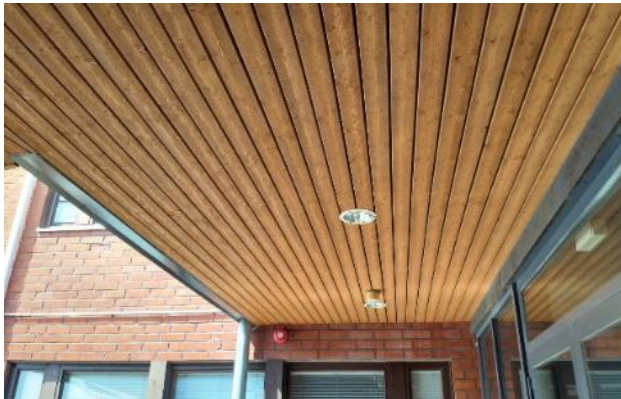
Kuva 78: Katosten aluslaudoitus oli tarkastushetkellä hyväkuntoinen.

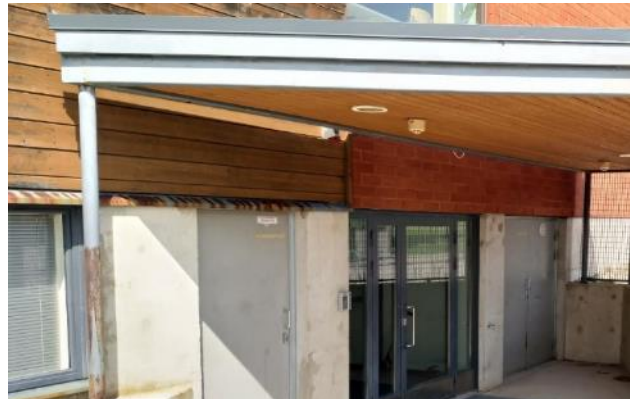
Katosten tarkastuksessa oli havaittavissa teräspilarien korroosiota. Eteläpäädyn katoksen yhdessä teräspilarissa on kahdessa kohtaa noin 10 cm pitkä halkeama. Katos huojuu epänormaalisti tuulella.

Kuva 79: Eteläpäädyn katoksen teräspilareissa esiintyy korroosiota.

Eteläpäädyn katoksen teräspilarit ovat huonokuntoiset ja korroosiovaurioituneita.

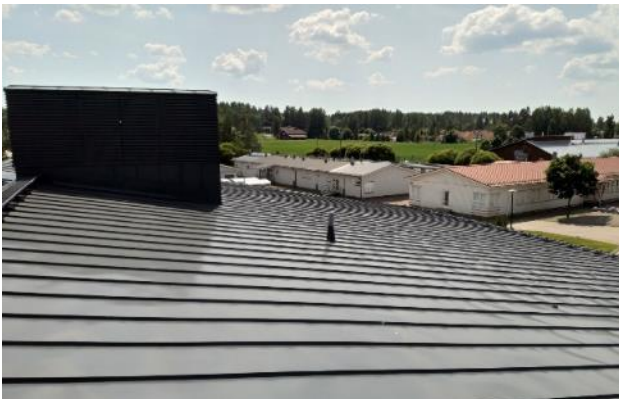
Kuva 86: Vesikate oli tarkastushetkellä hyväkuntoinen.

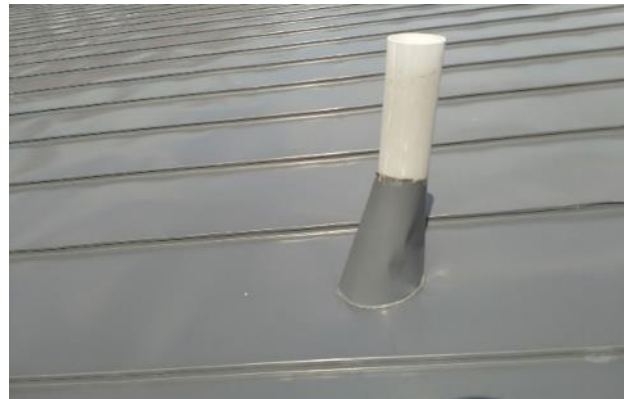
Kuva 87: Vesikaton läpiviennit oli toteutettu tiiviisti.

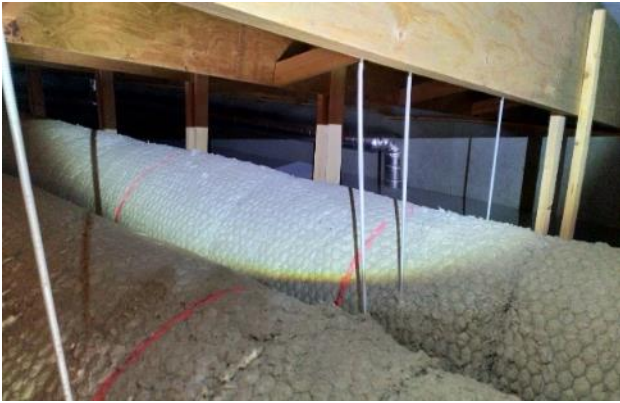
Kuva 88: Yläpohjan lvi-putket on lämmöneristetty.

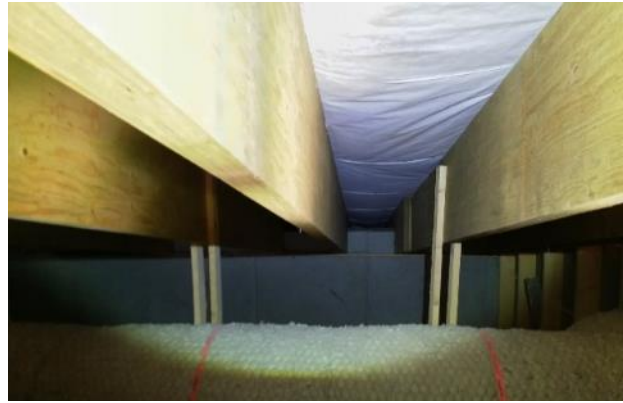
Kuva 89: Kantavissa palkeissa ei ollut merkkejä kosteusvaurioista. Yläpohjassa ei ollut myöskään viitteitä tuuletuksen puutteesta.

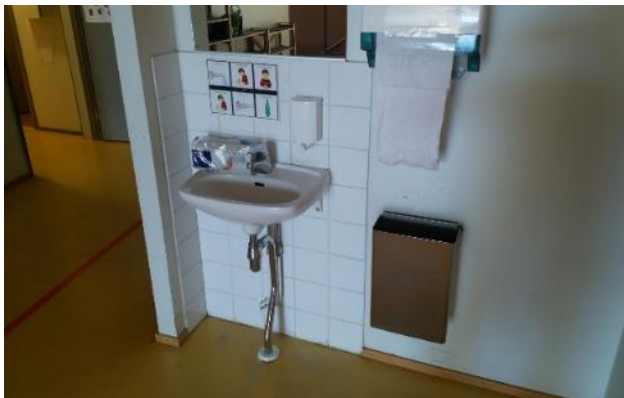
Kuva 93: Kevyissä väliseinissä ei havaittu puutteita. Kuva aulan pesualtaan väliseinästä.

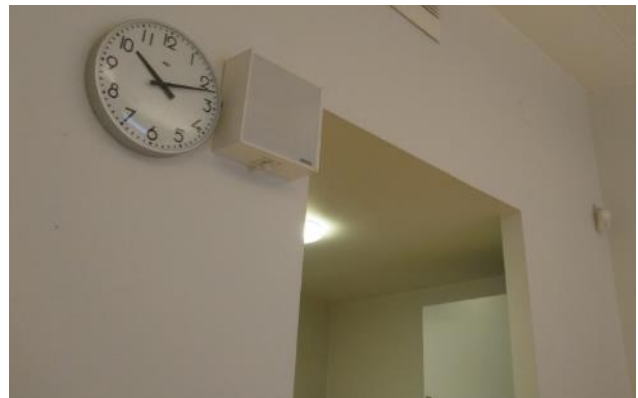
Kuva 94: Väliseinäpintojen yleiskunto oli hyvä tarkastushetkellä, kuva tilasta 174.

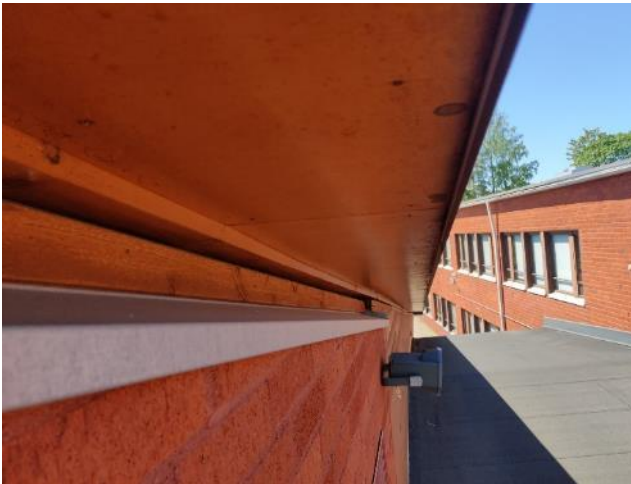
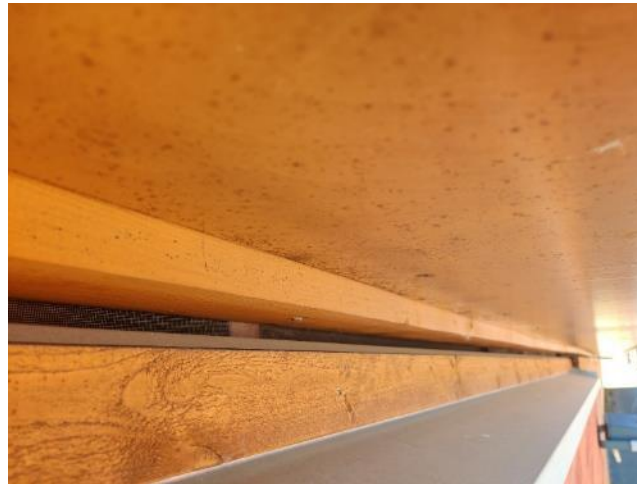
Yläpohjan tuuletus tapahtuu räystäällä olevan tuuletusraon kautta. Tuuletusraossa on pieneläinverkko, mutta ei myskypellitystä. Vaneripintaisessa räystäässä havaittiin kosteusjälkiä itäpuolella rakennusta.

Kuva 95. Rästään alla sijaitseva yläpohjan tuuletusaukko.

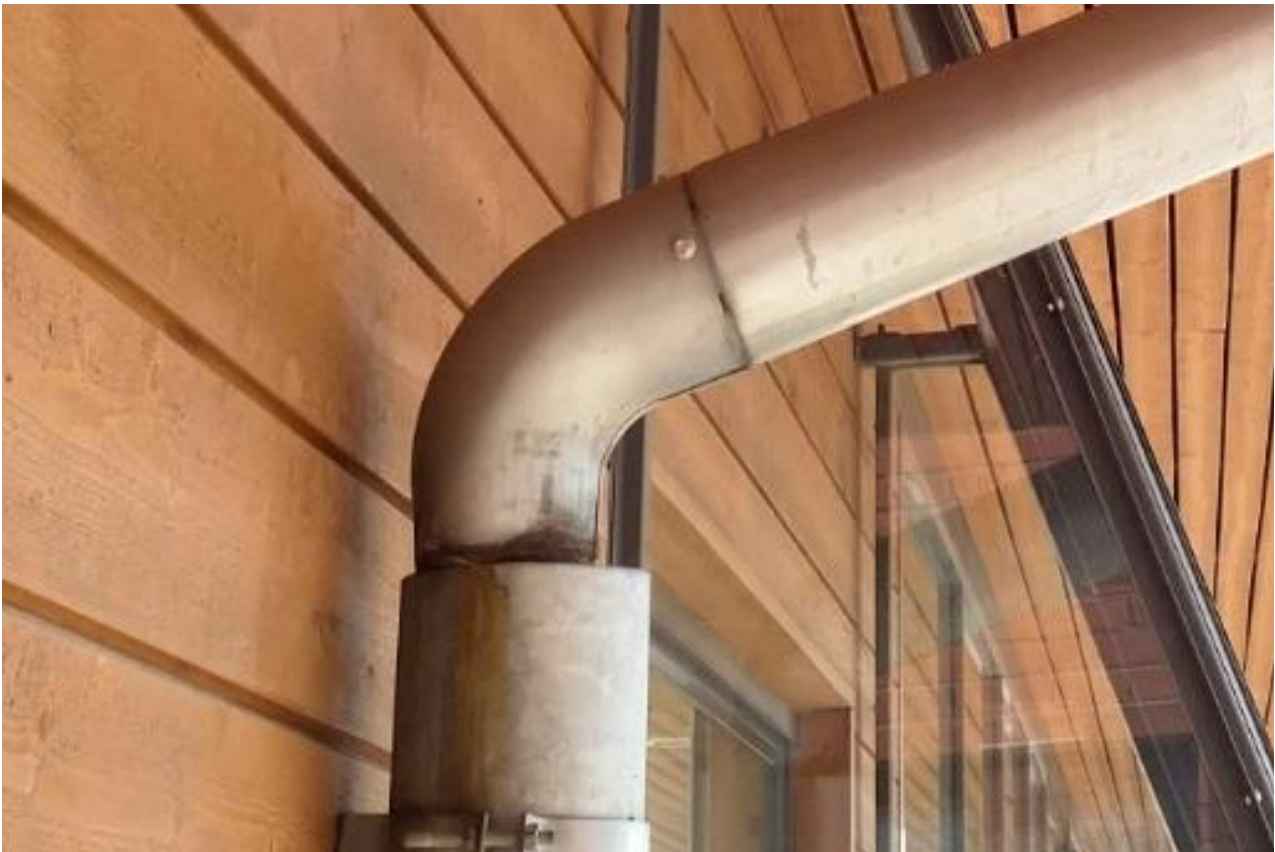
Syöksytorven mutkan liitoskohdassa havaittiin epätiiveyskohta, josta vettä on päässyt roiskumaan julkisivu-
laudoituksen päälle.

Kuva 97. Syöksytorven epätiiveyskohta merkattu punaisella nuolella.

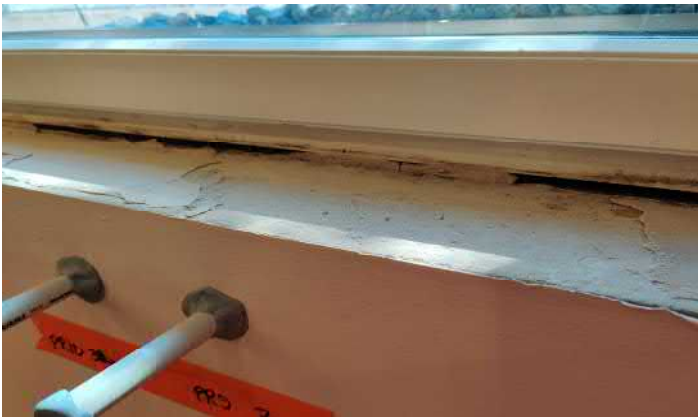
Kortti13-US2.1

Avaus	Rakennetyyppi	Tila	Sijainti	Kerros	Ilmansuunta	Tekoreitti	Avaustyyppi
US2.1	US2	008	ikkunaliitos	0.krs	Etelä	Sisäkautta	Listan irrotus ikkunalauda
Rungon havainnot		Eristeen havainnot		Ilmansulun/levyn havainnot		Muiden rak.osien havainnot	
Kuivunut kosteusjälki, Lievää tummumaa, Lievää		Tummumaa		Kuivunut kosteusjälki, Lievää tummumaa, Lievää		Ikkunan alakarmissa hiekkaa ja kuivunut	
Hajut		Kosteusmittaukset		Muut mittaukset		Merkkiainekokeet	
Mikrobiperäinen							
Mikrobinäytteet		PAH-näytteet		Asbestinäytteet		VOC-näytteet	
US2.1.1 ikkunan tilkevilla							
Rakenteen tarkastus		Rakennekerrokset					
Ei tarkastettu							
Rak. paksuus	Päivämäärä						
	7.6.2022						
Muuta

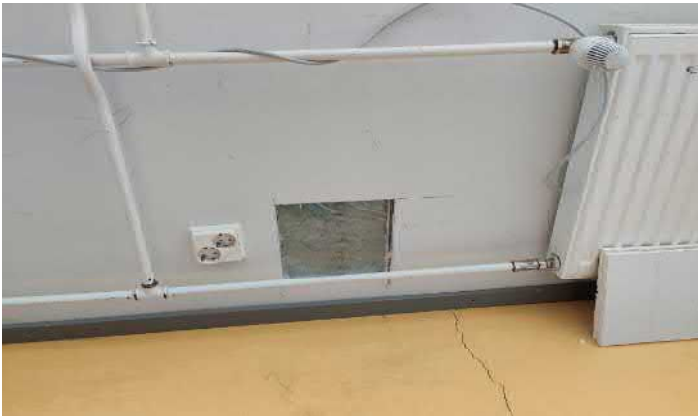
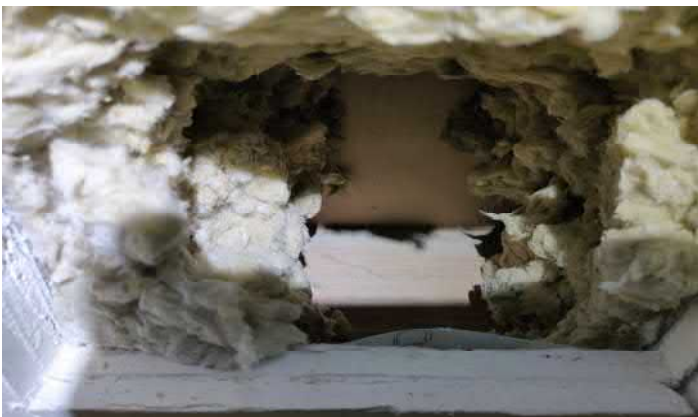
Avaus	Rakennetyyppi	Tila	Sijainti	Kerros	Ilmansuunta	Tekoreitti	Avaustyyppi
US3.3	US3	171	alareunassa	1.krs	Koillinen	Sisäkautta	Levyn irrotus 200x200
Rungon havainnot		Eristeen havainnot		Ilmansulun/levyn havainnot		Muiden rak.osien havainnot	
Kuivunut kosteusjälki		Tummumaa		Ei poikkeamaa			
Hajut		Kosteusmittaukset		Muut mittaukset		Merkkiainekokeet	
Ei hajua							
Mikrobinäytteet		PAH-näytteet		Asbestinäytteet		VOC-näytteet	
US3.3.1 mineraalivilla up							
US3.3.2 mineraalivilla sp							
US3.3.3 tuulensuojakipsilevy							
Rakenteen tarkastus		Rakennekerrokset					
		1. kipsilevy 13 mm 2. kipsilevy 13 mm 3. höyrynsulkumuovi 4. puurunko + mineraalivilla ~ 200 mm 5. tuulensuojakipsilevy					
Rak. paksuus	Päivämäärä						
	7.6.2022						
Muuta							
Höyrynsulkumuovin alareuna ulottuu alaohjauspuun ja sisäverhouslevyn väliin mutta ei ole kiinnitetty muuten.

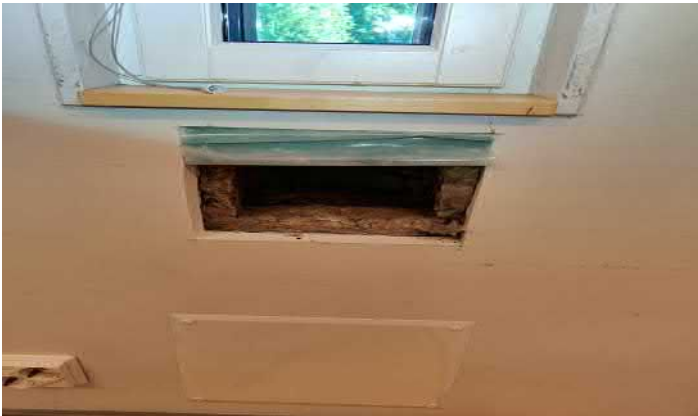
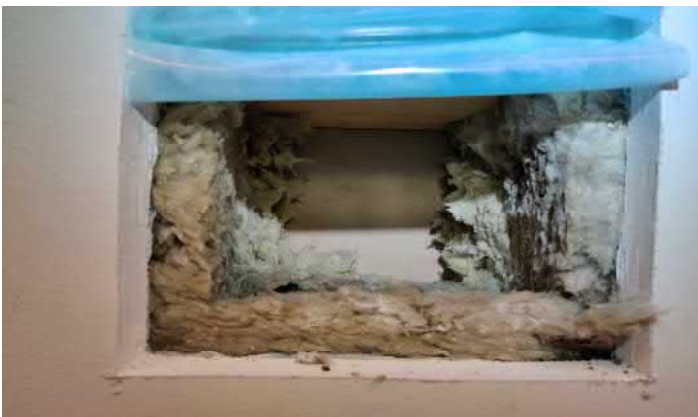
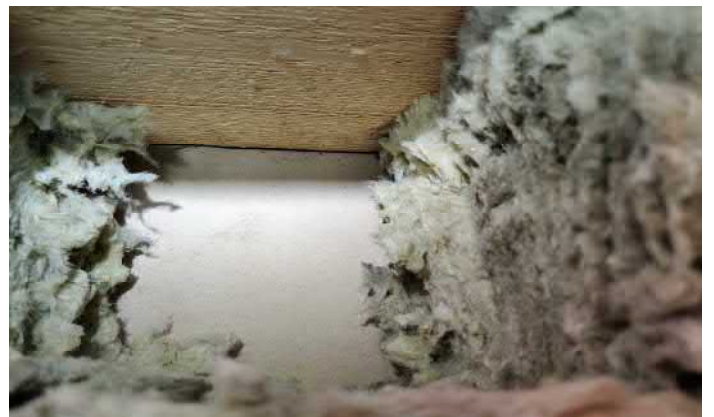
Avaus	Rakennetyyppi	Tila	Sijainti	Kerros	Ilmansuunta	Tekoreitti	Avaustyyppi
US3.4	US3	170	ikkunan alla	1.krs	Koillinen	Sisäkautta	Levyn irrotus 200x200
Rungon havainnot		Eristeen havainnot		Ilmansulun/levyn havainnot		Muiden rak.osien havainnot	
		Voimakasta tummumaa, Likaa				Tuulensuojakipsilevyssä kuivunut kosteusjälki.	
Hajut		Kosteusmittaukset		Muut mittaukset		Merkkiainekokeet	
Mikrobinäytteet		PAH-näytteet		Asbestinäytteet		VOC-näytteet	
US3.4.1 mineraalivilla sp							
US3.4.2 mineraalivilla up							
Rakenteen tarkastus		Rakennekerrokset					
		1. kipsilevy 13 mm 2. kipsilevy 13 mm 3. höyrynsulkumuovi 4. puurunko + mineraalivilla ~195 5. tuulensuojakipsilevy					
Rak. paksuus	Päivämäärä						
	7.6.2022						
Muuta

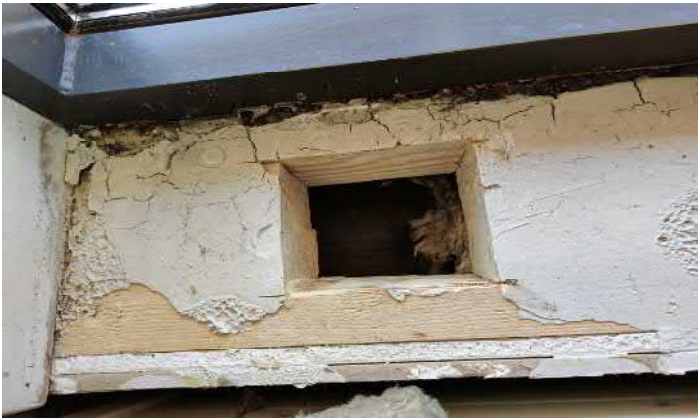
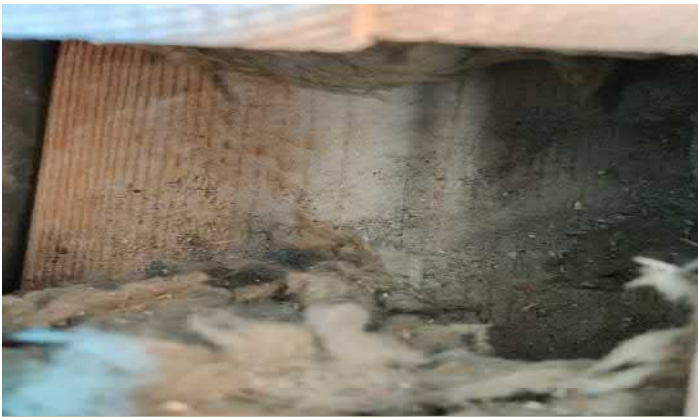
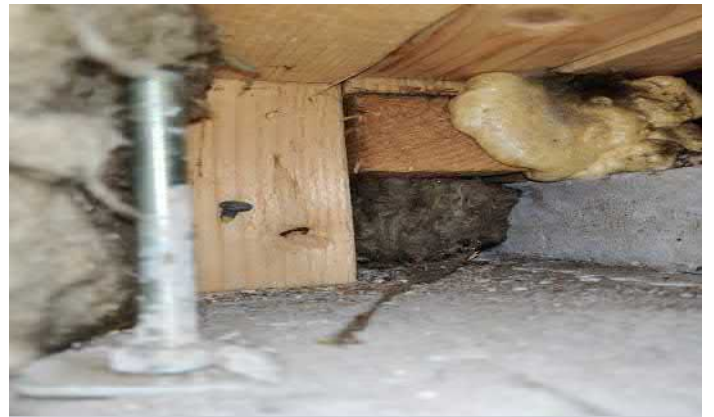
Avaus	Rakennetyyppi	Tila	Sijainti	Kerros	Ilmansuunta	Tekoreitti	Avaustyyppi
US4.1	US4	182	alareunassa, ikkunan alla	1.krs	Lounas	Sisäkautta	Poraus Kannen
Rungon havainnot		Eristeen havainnot		Ilmansulun/levyn havainnot		Muiden rak.osien havainnot	
Kuivunut kosteusjälki, Lievää tummumaa, Likaa		Voimakasta tummumaa, Likaa		Kuivunut kosteusjälki			
Hajut		Kosteusmittaukset		Muut mittaukset		Merkkiainekokeet	
Mikrobinäytteet		PAH-näytteet		Asbestinäytteet		VOC-näytteet	
US4.1.1 mineraalivilla sp							
US4.1.2 mineraalivilla up							
Rakenteen tarkastus		Rakennekerrokset					
		1. kipsilevy 13 mm 2. kipsilevy 13 mm 3. höyrynsulkumuovi 4. puurunko + mineraalivilla ~190 mm 5. alareuna sokkeli (betoni), yläreuna rakennuslevy					
Rak. paksuus	Päivämäärä						
	7.6.2022						
Muuta

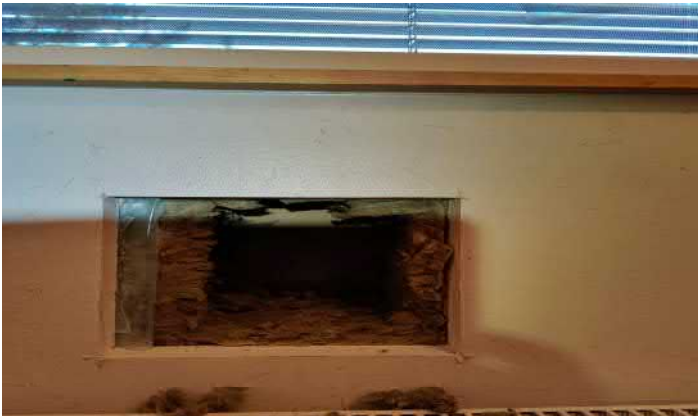
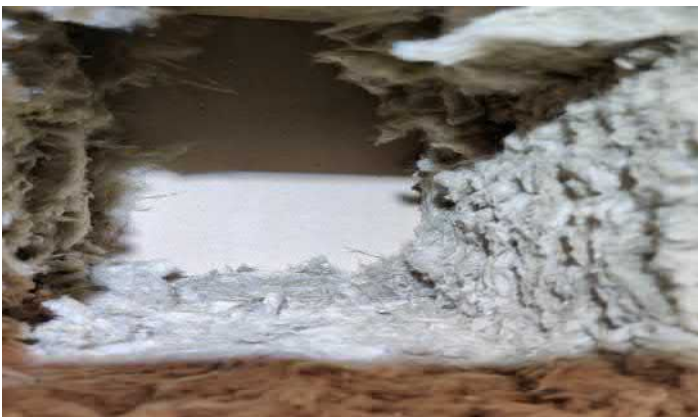
Avaus	Rakennetyyppi	Tila	Sijainti	Kerros	Ilmansuunta	Tekoreitti	Avaustyyppi
US4.2	US4	173	ikkunan alla	1.krs	Lounas	Sisäkautta	Levyn irrotus 200x200
Rungon havainnot		Eristeen havainnot		Ilmansulun/levyn havainnot		Muiden rak.osien havainnot	
Ei poikkeamaa		Lievää tummumaa, Likaa		Ei poikkeamaa			
Hajut		Kosteusmittaukset		Muut mittaukset		Merkkiainekokeet	
Mikrobinäytteet		PAH-näytteet		Asbestinäytteet		VOC-näytteet	
US4.2.1 mineraalivilla sp							
Rakenteen tarkastus		Rakennekerrokset					
		1. kipsilevy 13 mm 2. kipsilevy 13 mm 3. höyrynsulkumuovi 4. puurunko + mineraalivilla ~195 mm 5. tuulensuojakipsilevy					
Rak. paksuus	Päivämäärä						
	7.6.2022						
Muuta

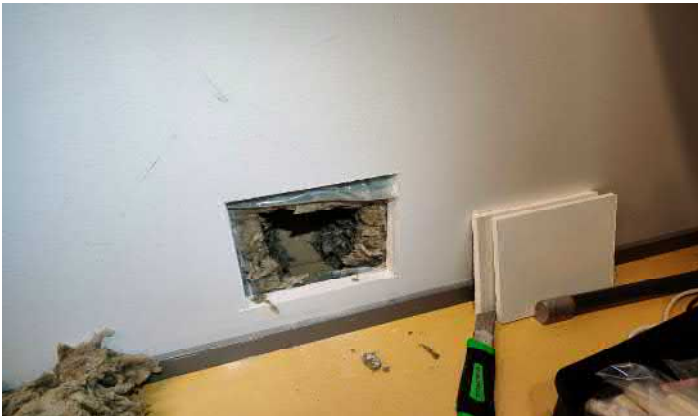
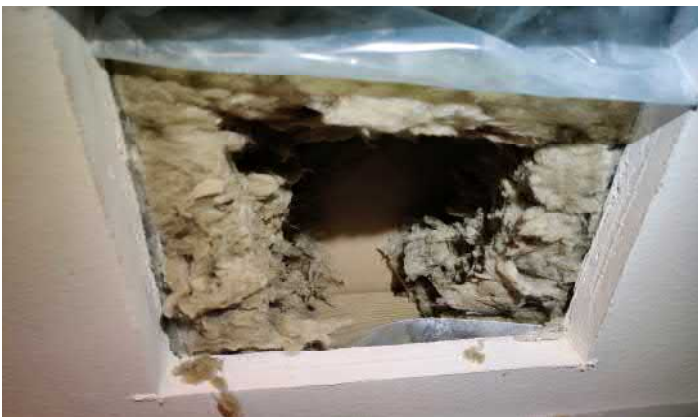
Avaus	Rakennetyyppi	Tila	Sijainti	Kerros	Ilmansuunta	Tekoreitti	Avaustyyppi
US4.3	US4	173	alareunassa	1.krs	Kaakko	Sisäkautta	Levyn irrotus 200 x 200
Rungon havainnot		Eristeen havainnot		Ilmansulun/levyn havainnot		Muiden rak.osien havainnot	
Ei poikkeamaa		Likaa		Ei poikkeamaa			
Hajut		Kosteusmittaukset		Muut mittaukset		Merkitäinekokeet	
Mikrobinäytteet		PAH-näytteet		Asbestinäytteet		VOC-näytteet	
US4.3.1 mineraalivilla sp							
Rakenteen tarkastus		Rakennekerrokset					
		1. kipsilevy 13 mm 2. kipsilevy 13 mm 3. höyrynsulkumuovi 4. puurunko + mineraalivilla ~195 mm 5. tuulensuojakipsilevy					
Rak. paksuus	Päivämäärä						
	7.6.2022						
Muuta

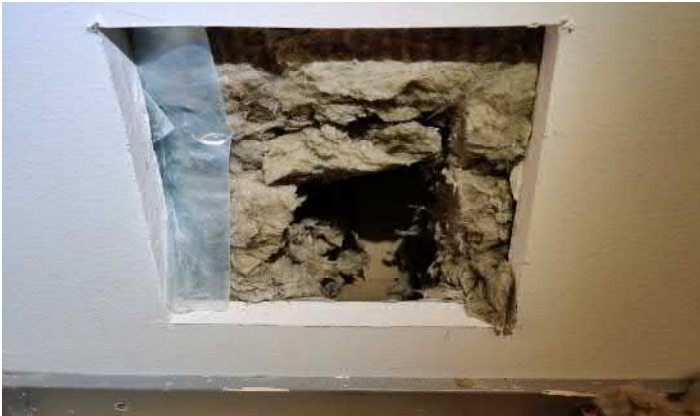
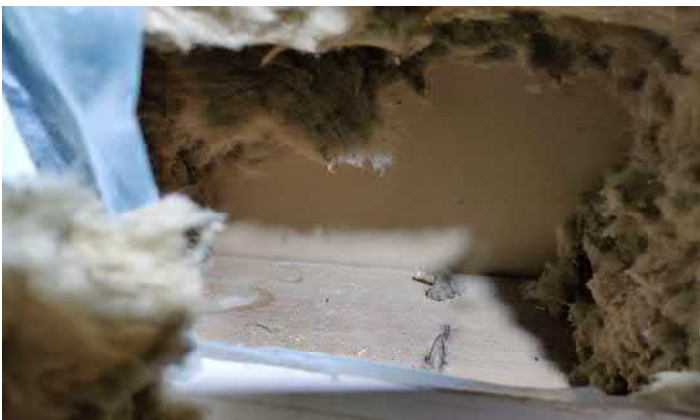
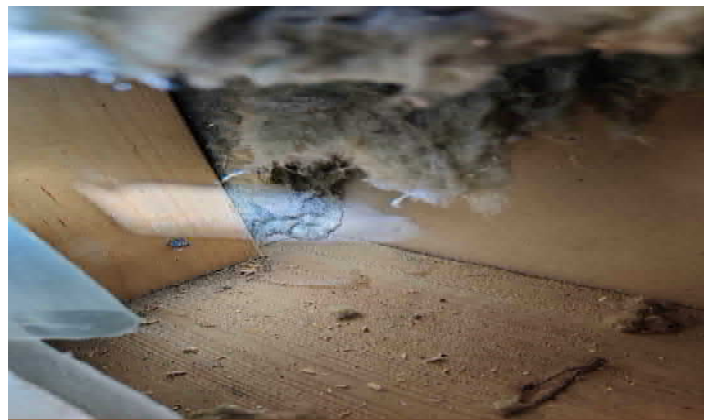
Avaus	Rakennetyyppi	Tila	Sijainti	Kerros	Ilmansuunta	Tekoreitti	Avaustyyppi
US6.1	US6	172	alareunassa, ulkonurkassa	1.krs	Etelä	Sisäkautta	Levyn irrotus 200x200
Rungon havainnot		Eristeen havainnot		Ilmansulun/levyn havainnot		Muiden rak.osien havainnot	
Kuivunut kosteusjälki		Tummumaa		Ei poikkeamaa			
Hajut		Kosteusmittaukset		Muut mittaukset		Merkkiainekokeet	
Mikrobinäytteet		PAH-näytteet		Asbestinäytteet		VOC-näytteet	
US6.1.1 mineraalivilla sp							
US6.1.2 mineraalivilla up							
Rakenteen tarkastus		Rakennekerrokset					
		1. kipsilevy 13 mm 2. kipsilevy 13 mm 3. höyrynsulkumuovi 4. puurunko + mineraalivilla ~195 mm 5. tuulensuojakipsilevy					
Rak. paksuus	Päivämäärä						
	7.6.2022						
Muuta
