MÄNTSÄLÄN KUNTA

MYLLYMÄEN KOULU, LAAJENNUSOSA

Kosteus- ja sisäilmatekninen kuntotutkimus, REV A 6.7.2022

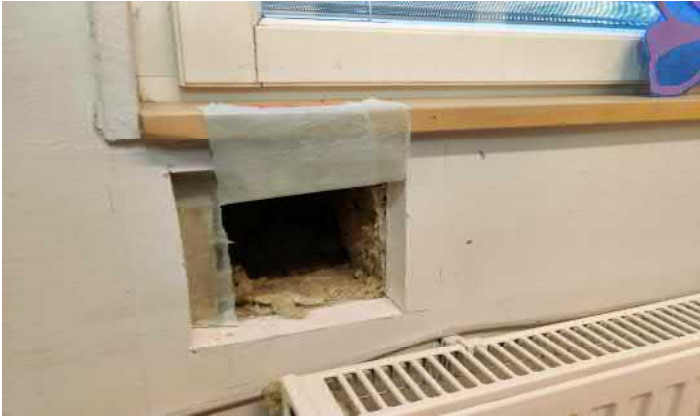
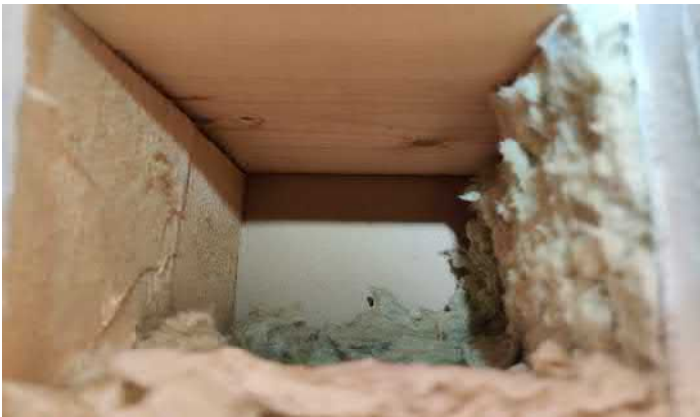
Avaus	Rakennetyyppi	Tila	Sijainti	Kerros	Ilmansuunta	Tekoreitti	Avaustyyppi
US6.2	US6	172	ikkunan alla	1.krs	Etelä	Sisäkautta	Levyn irrotus 200x200
Rungon havainnot		Eristeen havainnot		Ilmansulun/levyn havainnot		Muiden rak.osien havainnot	
Ei poikkeamaa		Ei poikkeamaa		Ei poikkeamaa			
Hajut		Kosteusmittaukset		Muut mittaukset		Merkkiainekokeet	
Mikrobinäytteet		PAH-näytteet		Asbestinäytteet		VOC-näytteet	
US6.2.1 mineraalivilla sp							
US6.2.2 mineraalivilla up							
Rakenteen tarkastus		Rakennekerrokset					
		1. kipsilevy 13 mm 2. kipsilevy 13 mm 3. höyrynsulkumuovi 4. puurunko + mineraalivilla ~200 mm 5. tuulensuojakipsilevy					
Rak. paksuus	Päivämäärä						
	7.6.2022						
Muuta

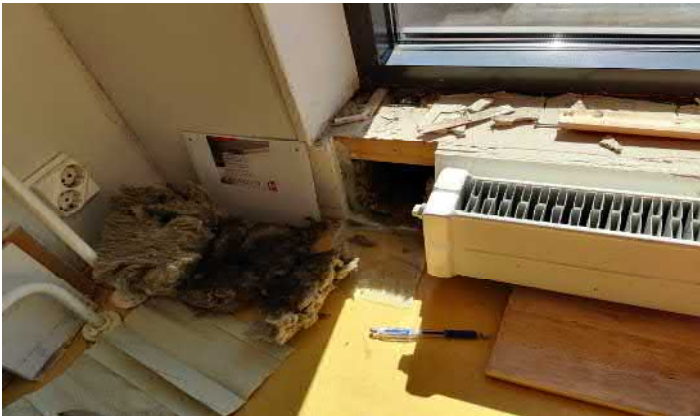
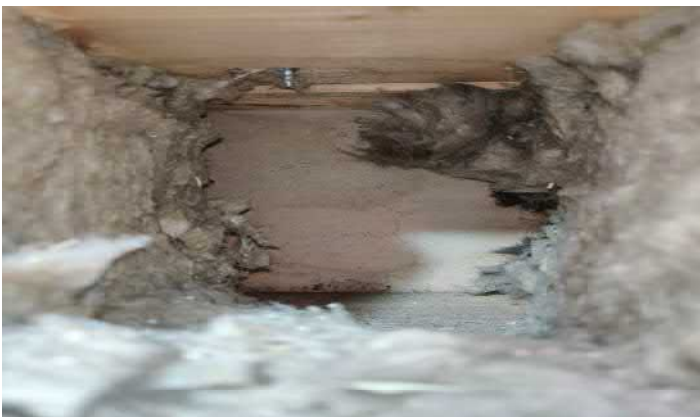
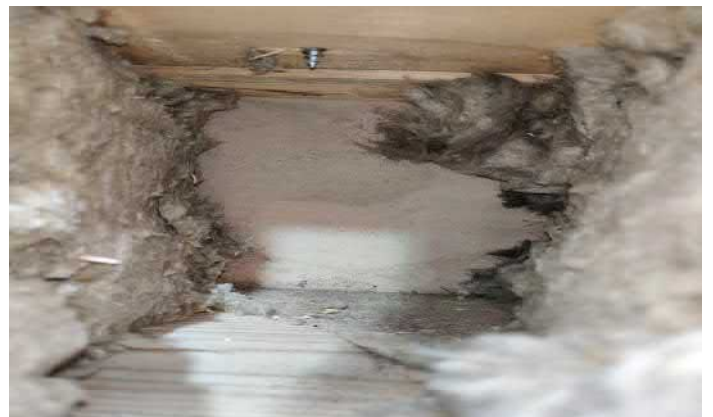
Avas	Rakennetyyppi	Tila	Sijainti	Kerros	Ilmansuunta	Tekoreitti	Avaustyyppi
US6.3	US6	181	alareunassa, ikkunan alla	1.krs	Kaakko	Sisäkautta	Levyn irrotus 200x200
Rungon havainnot		Eristeen havainnot		Ilmansulun/levyn havainnot		Muiden rak.osien havainnot	
Kuivunut kosteusjälki		Voimakasta tummumaa		Kuivunut kosteusjälki, Lievää tummumaa		Tuulensuojakipsilevyn sisäpinnassa kuivunut	
Hajut		Kosteusmittaukset		Muut mittaukset		Merkitseminen	
Mikrobinäytteenot		PAH-näytteenot		Asbestinäytteenot		VOC-näytteenot	
US6.3.1 mineraalivilla ik alapuoli							
Rakenteen tarkastus		Rakennekerrokset					
		1. kipsilevy 13 mm 2. kipsilevy 13 mm 3. höyrynsulkumuovi 4. puurunko + mineraalivilla ~195 mm 5. tuulensuojakipsilevy					
Rak. paksuus	Päivämäärä						
	7.6.2022						
Muuta

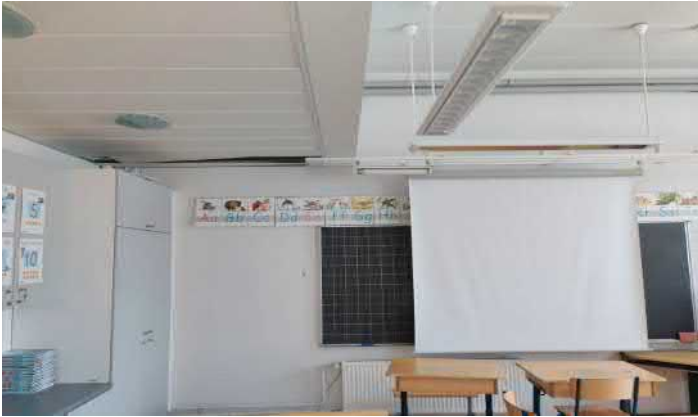
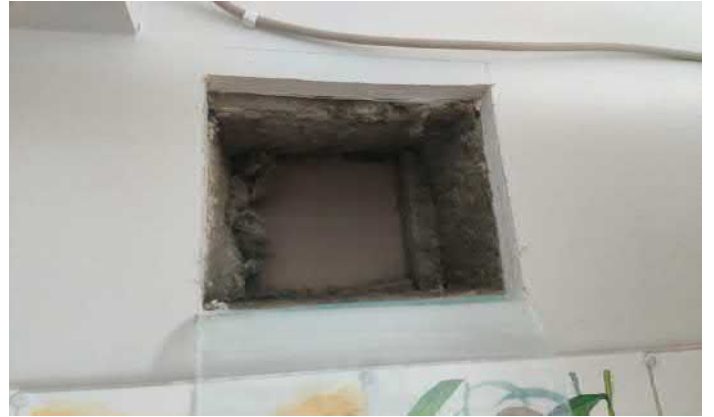
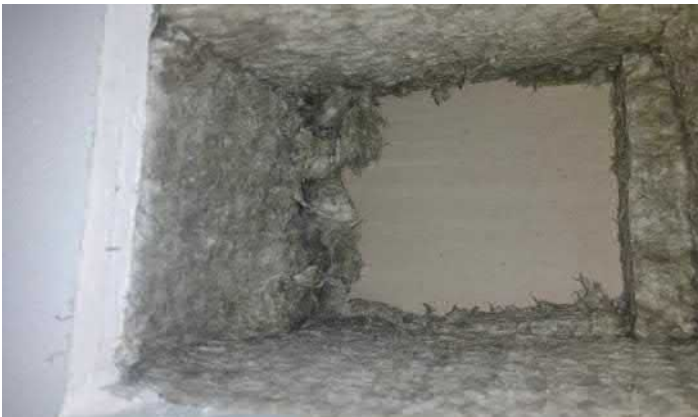
Avaus	Rakennetyyppi	Tila	Sijainti	Kerros	Ilmansuunta	Tekoreitti	Avaustyyppi
US6.4	US6	170	keskellä	1.krs	Pohjoinen	Sisäkautta	Levyn irrotus 300x300
Rungon havainnot		Eristeen havainnot		Ilmansulun/levyn havainnot		Muiden rak.osien havainnot	
		Ei poikkeamaa		Ei poikkeamaa			
Hajut		Kosteusmittaukset		Muut mittaukset		Merkkiainekokeet	
Ei hajua							
Mikrobinäytteet		PAH-näytteet		Asbestinäytteet		VOC-näytteet	
US6.4.1 Villa (ulkopinta)							
Rakenteen tarkastus		Rakennekerrokset					
		1. Kipsilevy 13 mm 2. Kipsilevy 13 mm 3. Muovi 4. Vuorivilla 200 mm 5. Ts. Kipsilevy.					
Rak. paksuus	Päivämäärä						
	13.6.2022						
Muuta

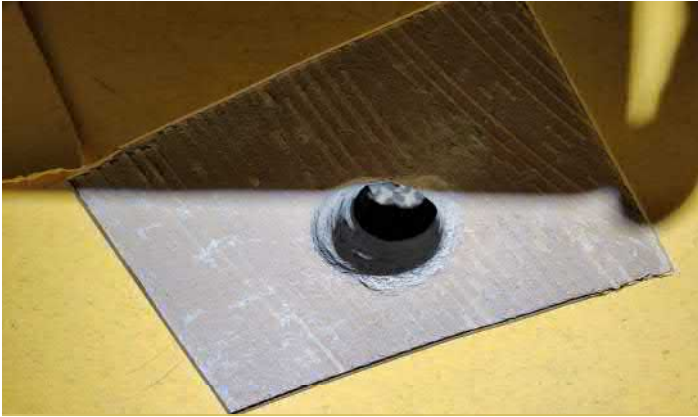
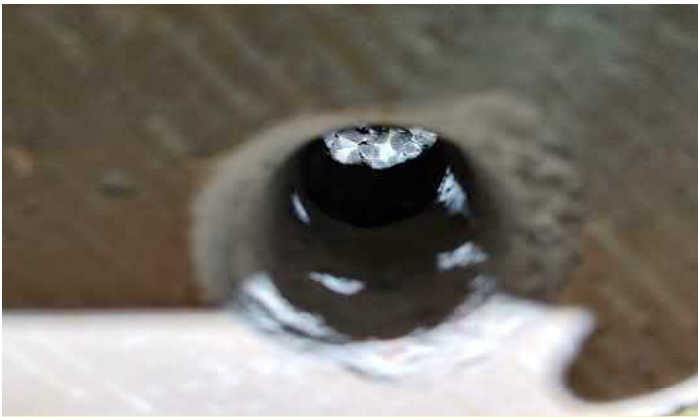
Avaus	Rakennetyyppi	Tila	Sijainti	Kerros	Ilmansuunta	Tekoreitti	Avaustyyppi
VP3.1	VP3	180	väliseinän vieressä	1.krs	Luode	Yläkautta	Poraus 32 mm
Rungon havainnot		Eristeen havainnot		Ilmansulun/levyn havainnot		Muiden rak.osien havainnot	
Ei poikkeamaa		Ei poikkeamaa		Ei poikkeamaa			
Hajut		Kosteusmittaukset		Muut mittaukset		Merkitseminen	
Mikrobinäytteet		PAH-näytteet		Asbestinäytteet		VOC-näytteet	
VP3.1.1 kevytsora							
Rakenteen tarkastus		Rakennekerrokset					
		1. muovimatto 2. betoni ~80 mm 3. kevytsora					
Rak. paksuus	Päivämäärä						
	7.6.2022						
Muuta
