**SISÄILMA- JA RAKENNETEKNINEN KUNTOTUTKIMUS
30.1.2023**

**SÄÄKSJÄRVEN VANHA KOULU
SÄÄKSJÄRVENTIE 526
04630 SÄÄKSJÄRVI**

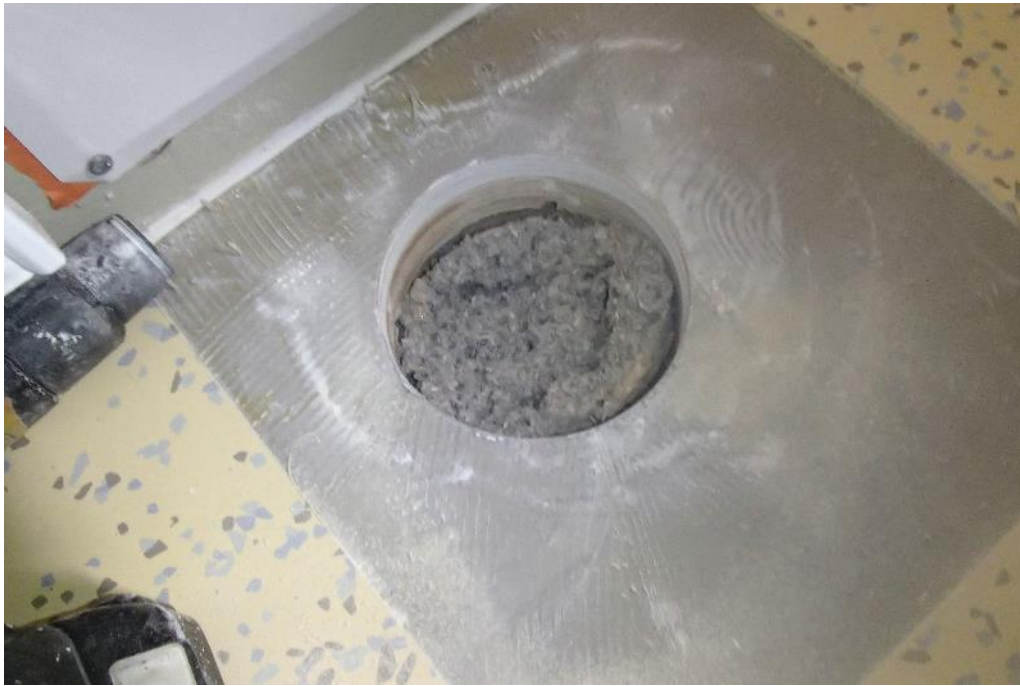
1. 2 mm, muovimatto + liima
2. 1 mm, tasoite
3. 15 mm, kipsilevy
4. 28 mm, lankkulattia
5. 0,01 mm, ilmasulkupaperi
6. 290 mm, selluvilla/puurunko
7. 30 mm, lankku/tuulensuoja
8. tuulettuva ryömintätila

Ryömintätilan puolella ei reuna-alueilla havaittu tuulensuojalevyä.

Kuva 1. Rakenneavaus, RAKA1, opettajien huoneen alapohjaan päätyseinän vierestä.

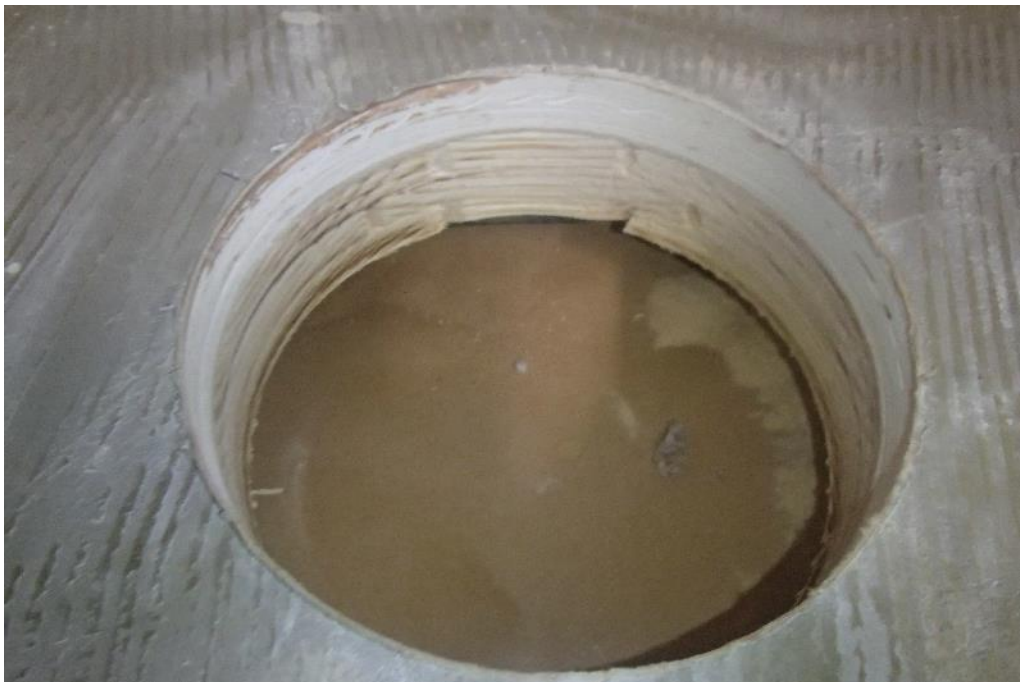
1. 2 mm, muovimatto + liima
2. 1 mm, tasoite
3. 15 mm, kipsilevy
4. 28 mm, lankkulattia
5. 0,01 mm, ilmasulkupaperi
6. 300 mm, selluvilla/puurunko
7. 22 mm, lankku
8. tuulettuva ryömintätila

Alapohjan puolella ei väliseinän reuna-alueilla havaittu tuulensuojalevyä.

Kuva 3. Rakenneavaus, RAKA2, rehtorin huoneen alapohjaan terveydenhoitajan huoneen välisen väliseinän viereen.

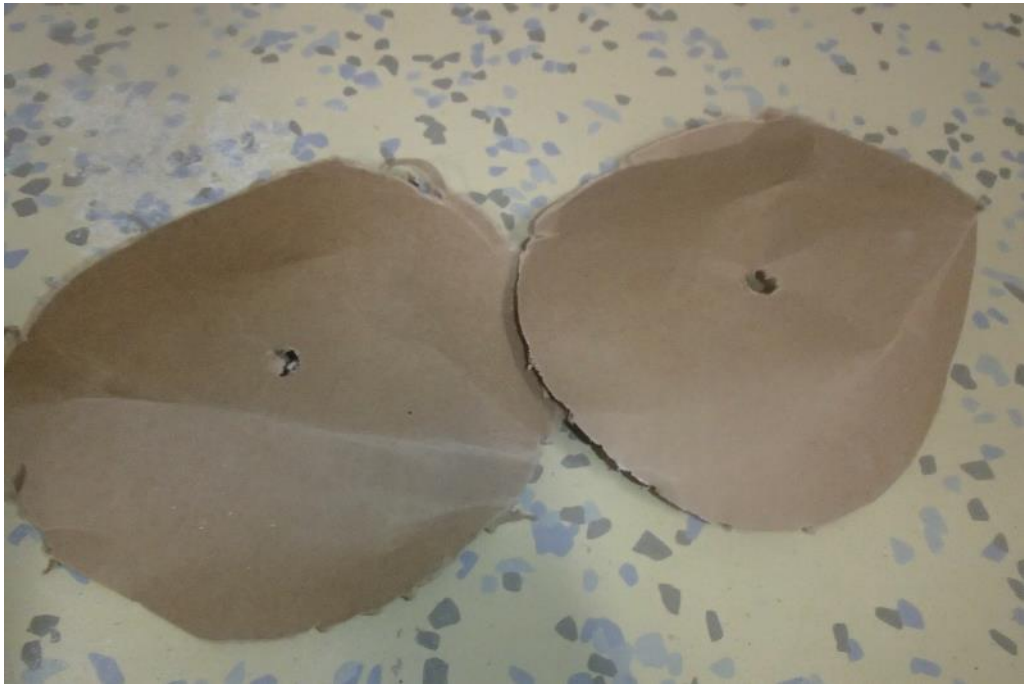
Kuva 5. Alapohjan ilmasulkupapereissa ei havaittu vaurioita.

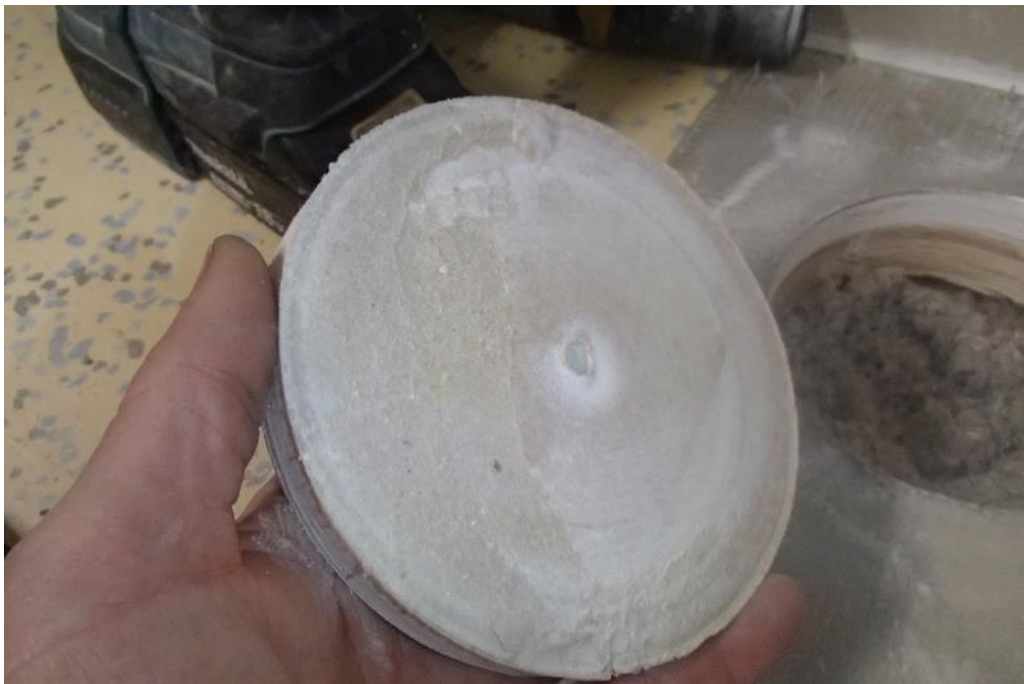
Kuva 6. Alapohjan kipsilevyjen pinnoilla ei havaittu vaurioita.

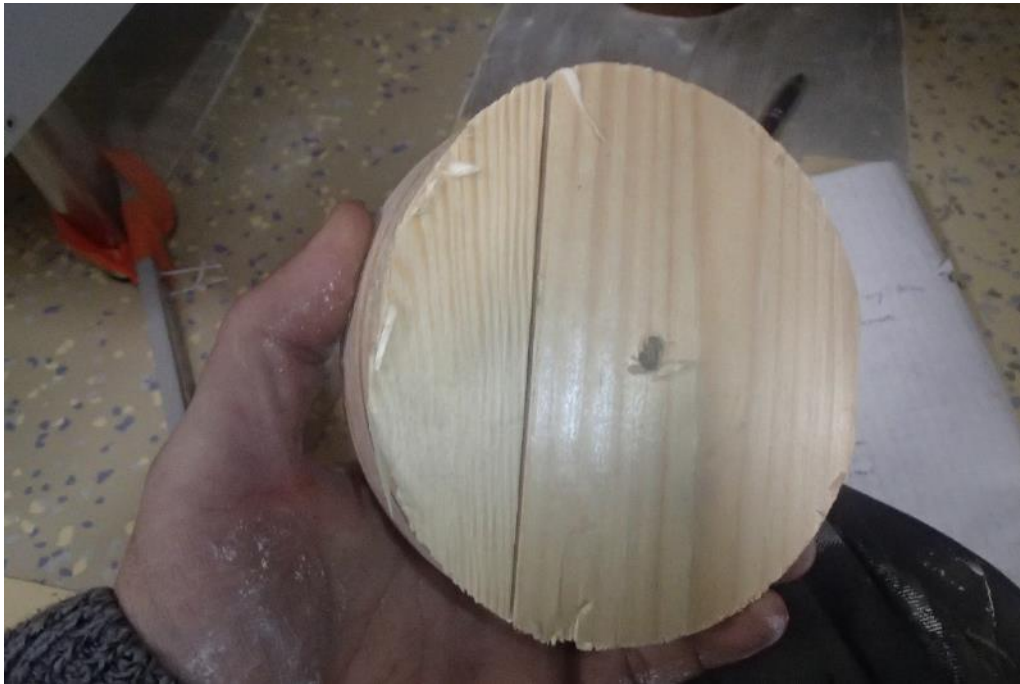
Kuva 7. Lattialankkujen alapinnoilla ei havaittu vaurioita.

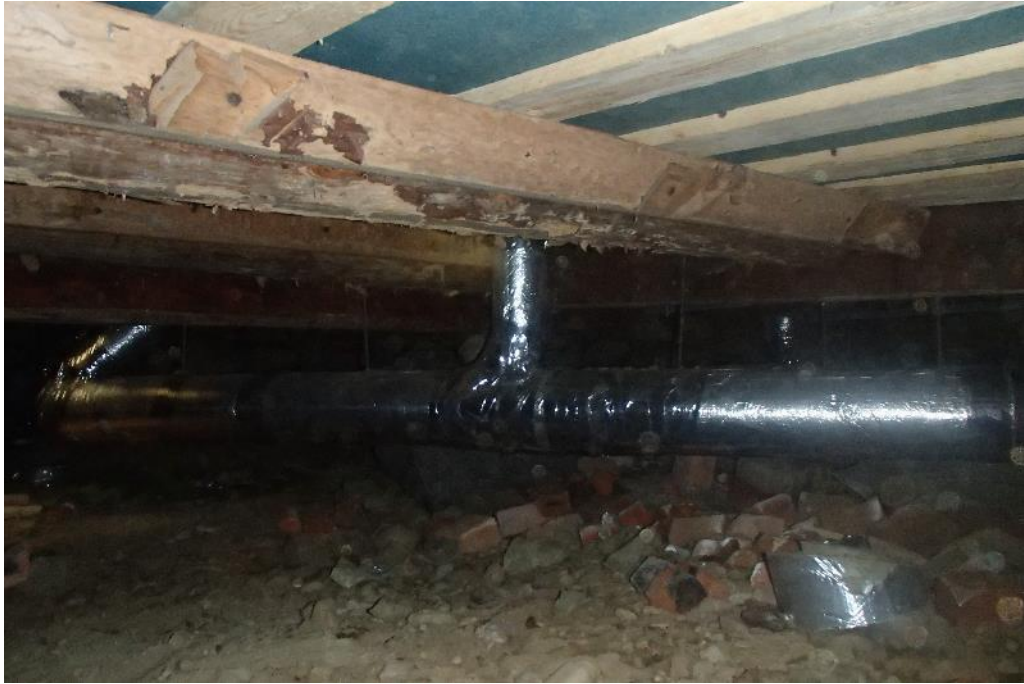
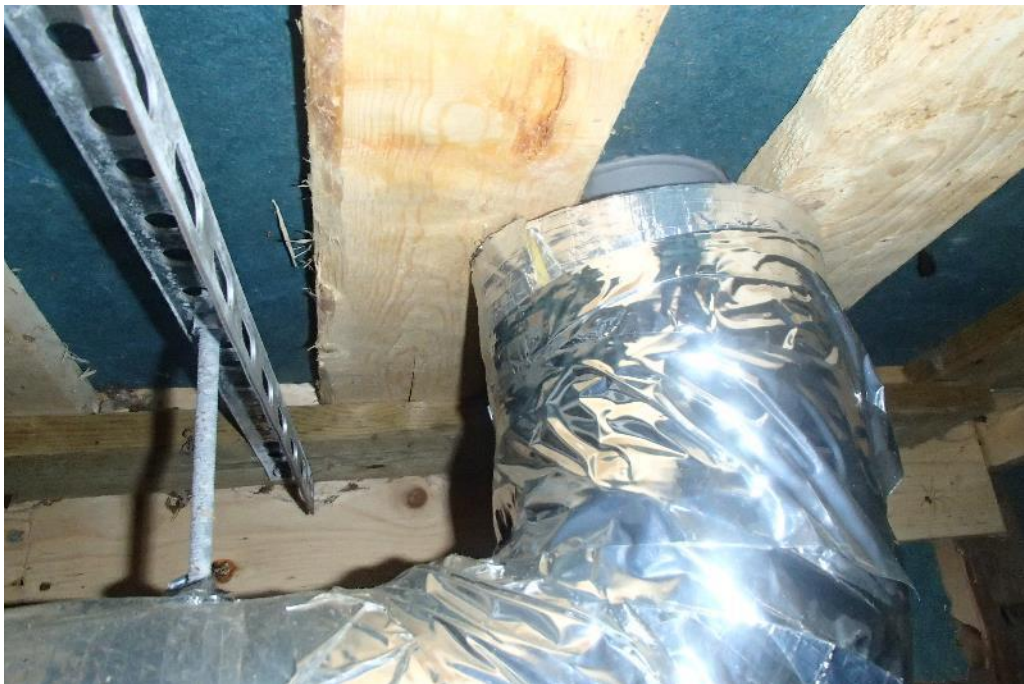
Kuva 21. Viemäriputket on eristetty ryömintätilan puolelta.

Kuva 22. Viemäriputket on eristetty ryömintätilan puolelta.

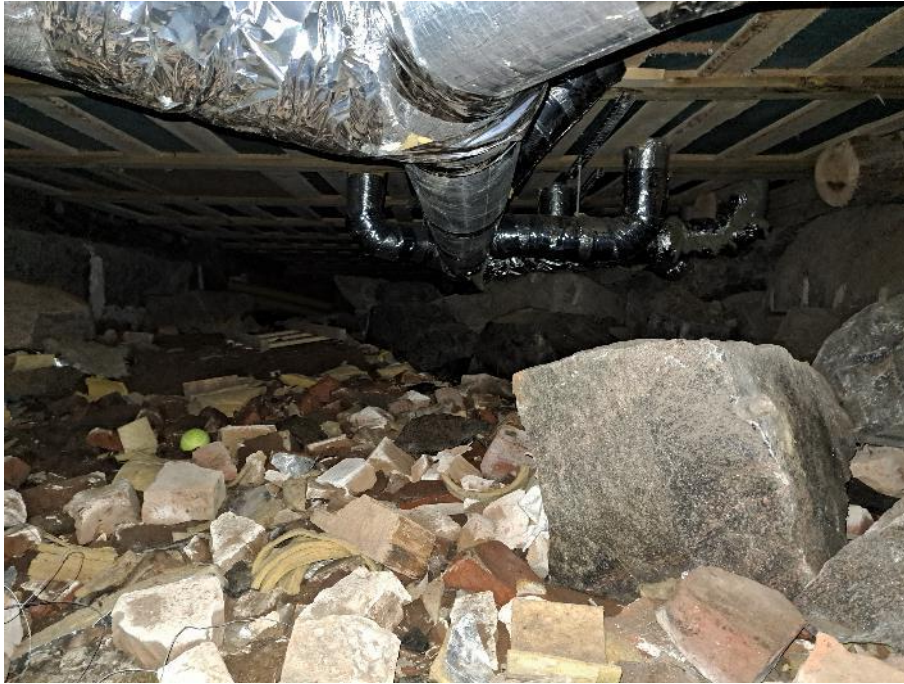
Kuva 27. Ryömintätilassa on jonkin verran ylimääräistä roskaa ja orgaanista materiaalia.

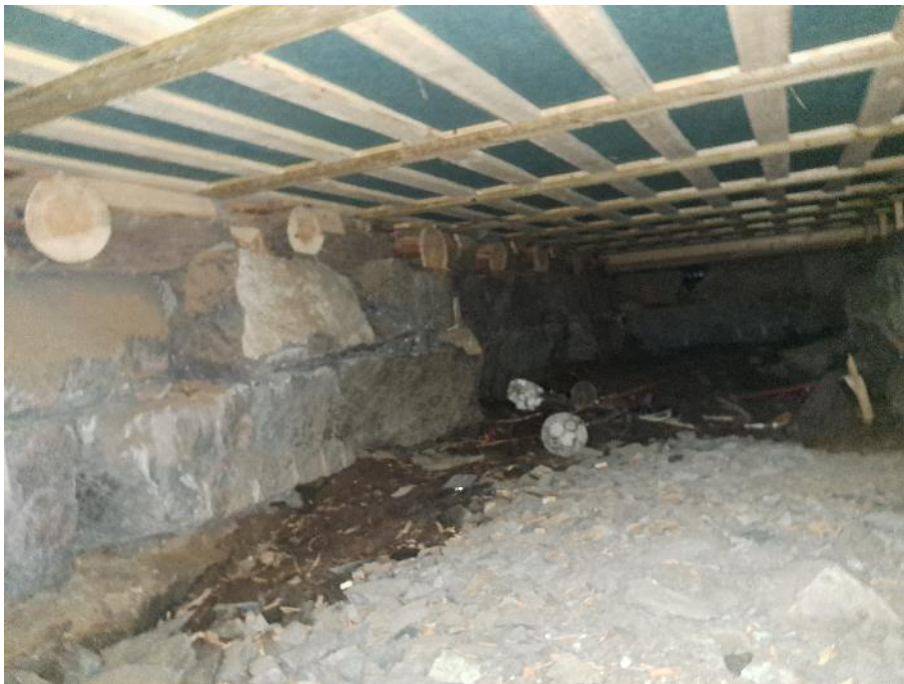
Kuva 30. Ryömintätilan maapinnat ovat kosteita pääosin sokkelin vierestä.

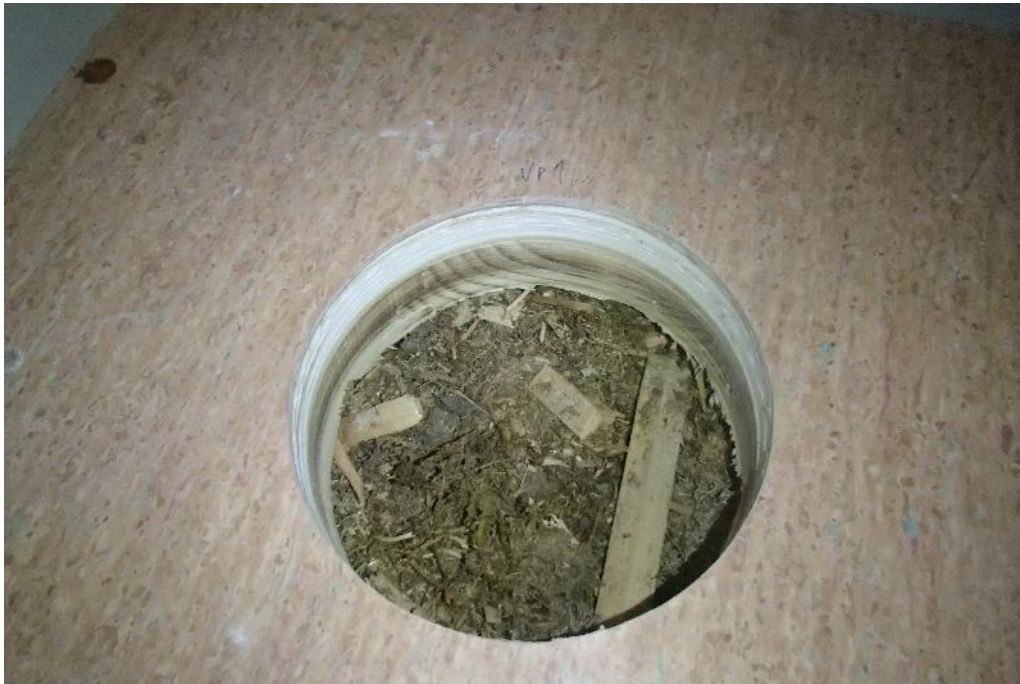
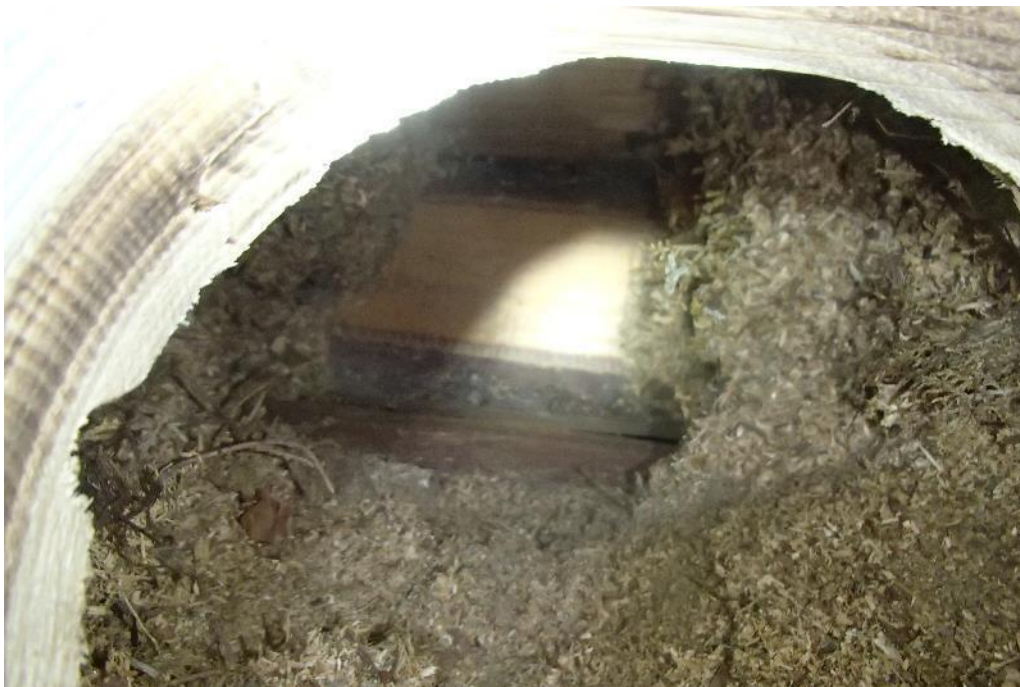
1. 3 mm, muovimatto + liima
2. 2 mm, tasoite
3. 15 mm, kipsilevy
4. 28 mm, lankkulattia
5. 240 mm, orgaanien luonnoneriste/puurunko
6. 30 mm, laudoitus
7. 75 mm, ilmaväli/puurunko
8. 20 mm, laudoitus
9. kipsilevyt
10. alaslasketun katon ripustus/tyhjättila

Kuva 31. Rakenneavaus, RAKV1, rehtorin huoneen yläpuoleiseen välipohjaan päätyseinän vierestä.

Kuva 32. Rakenneavaus, RAKV1, rehtorin huoneen yläpuoleiseen välipohjaan päätyseinän vierestä.

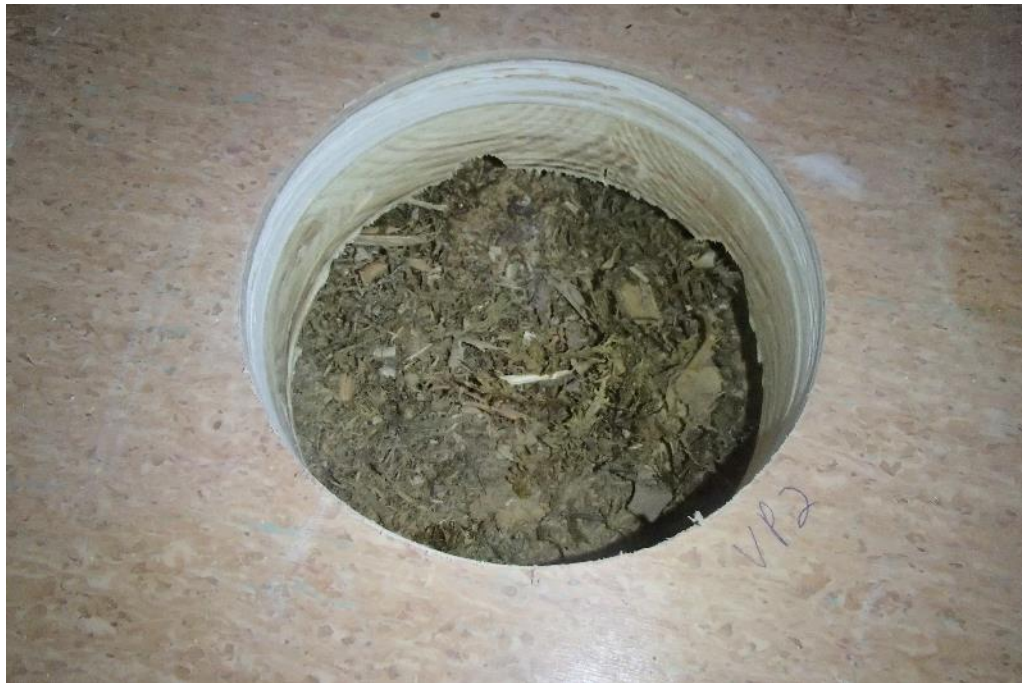
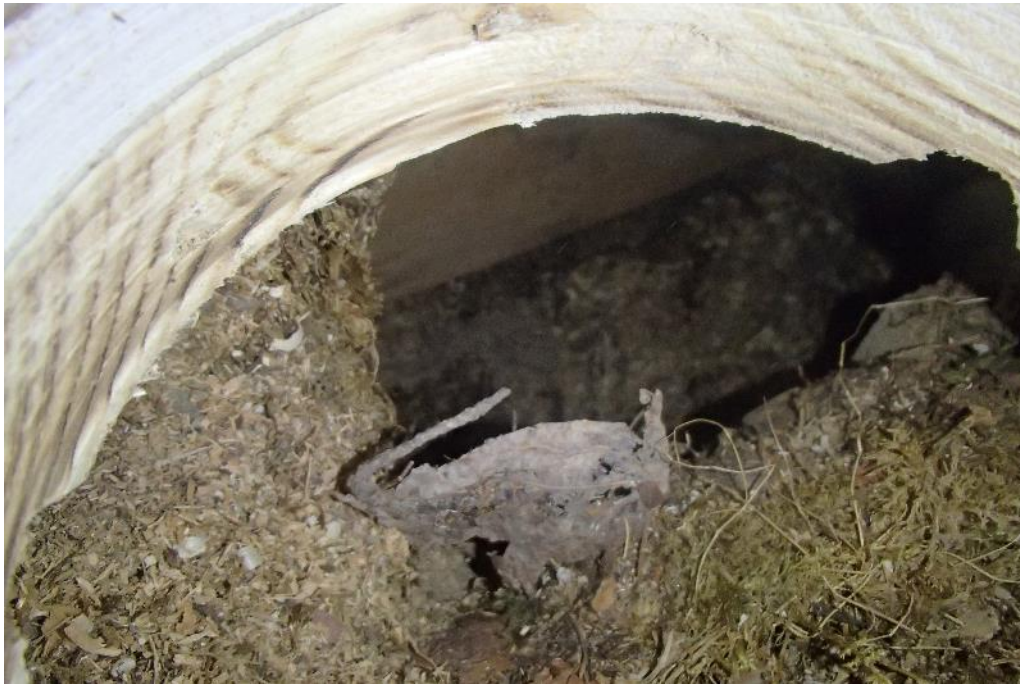
1. 3 mm, muovimatto + liima
2. 1 mm, tasoite
3. 15 mm, kipsilevy
4. 28 mm, lankkulattia
5. 350 mm, orgaanien luonnoneriste/puurunko
6. 30 mm, laudoitus
7. 70 mm, ilmaväli/puurunko
8. 20 mm, laudoitus
9. huokoslevy
10. kipsilevyt
11. alaslasketun katon ripustus/tyhjätila

Kuva 33. Rakenneavaus, RAKV2, opettajien huoneen yläpuoleiseen välipohjaan päätyseinän vierestä.

Kuva 34. Rakenneavaus, RAKV2, opettajien huoneen yläpuoleiseen välipohjaan päätyseinän vierestä.

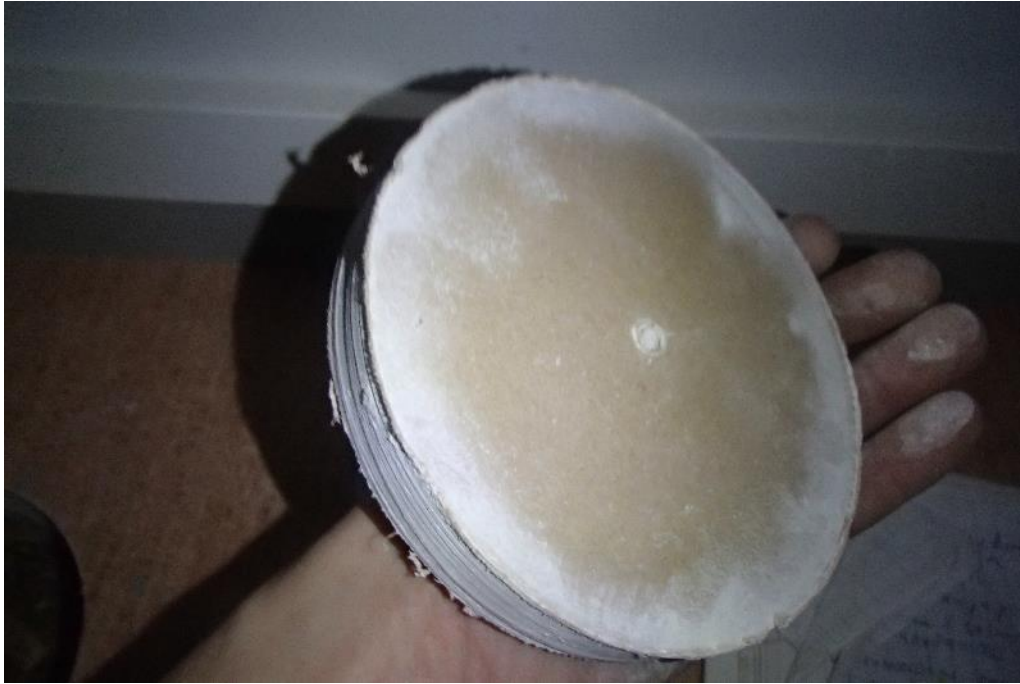
Kuva 35. Välipohjan kipsilevyissä ei havaittu vaurioita.

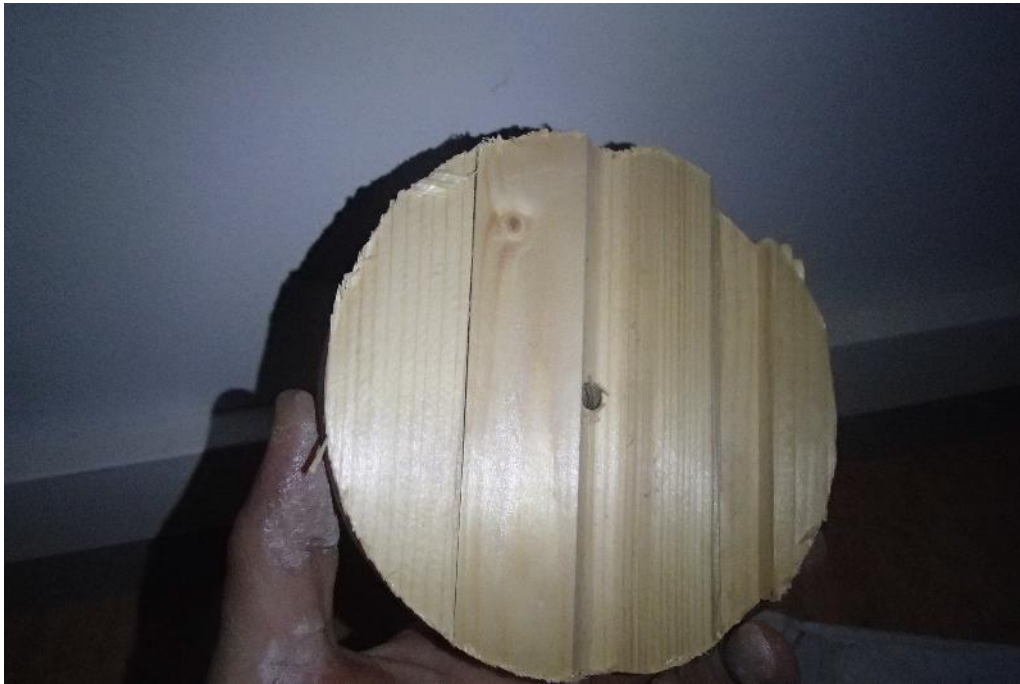
Kuva 36. Välipohjan lattialankkuja alapinnoilla ei havaittu vaurioita.

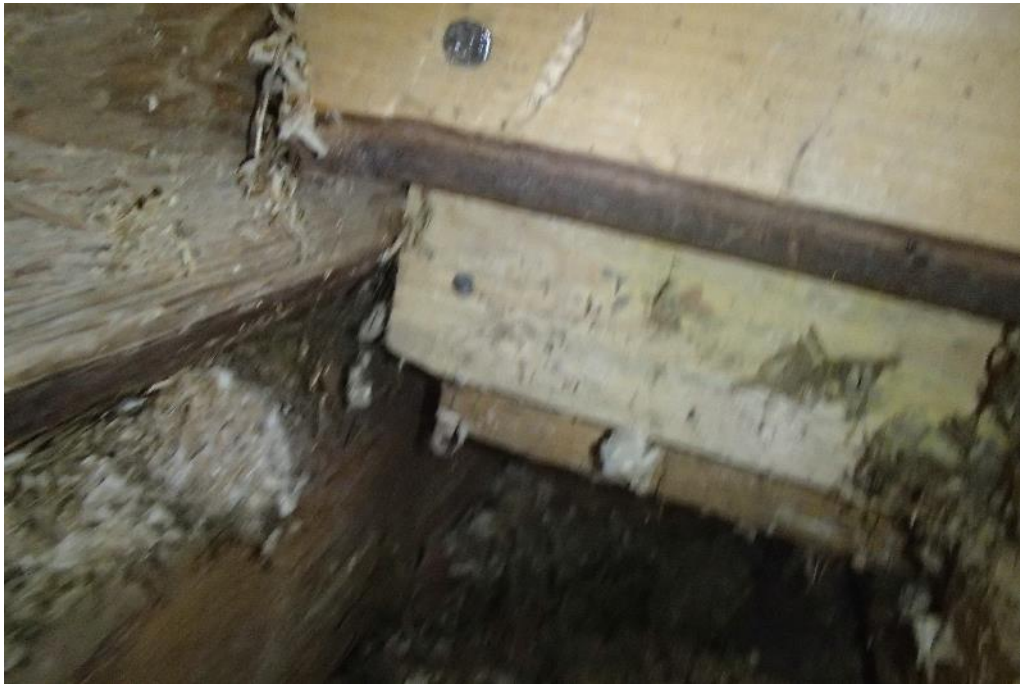
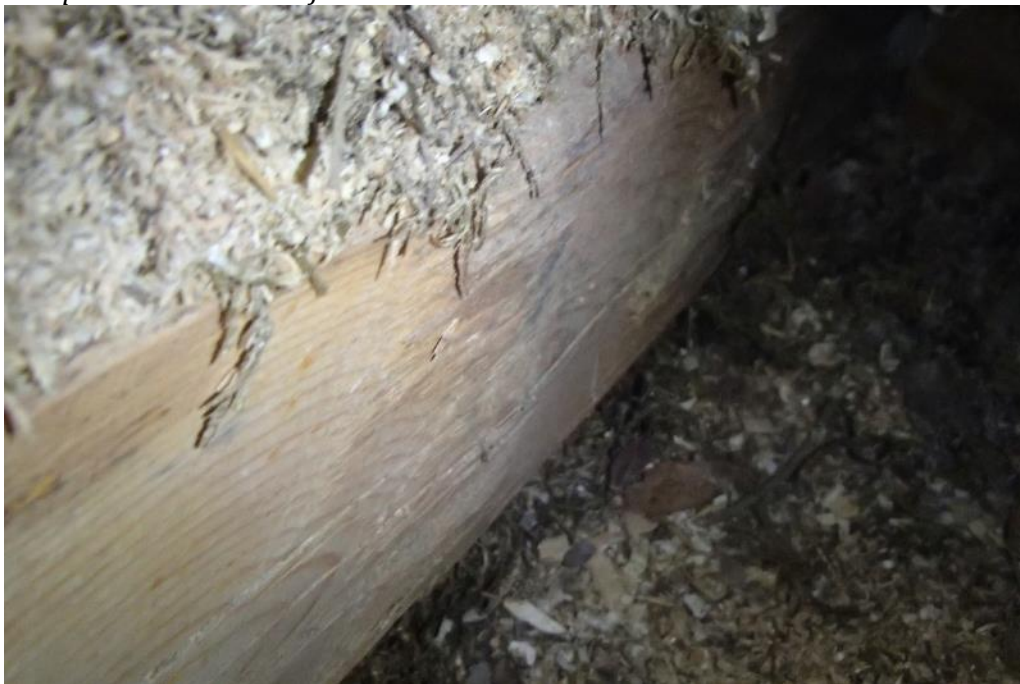
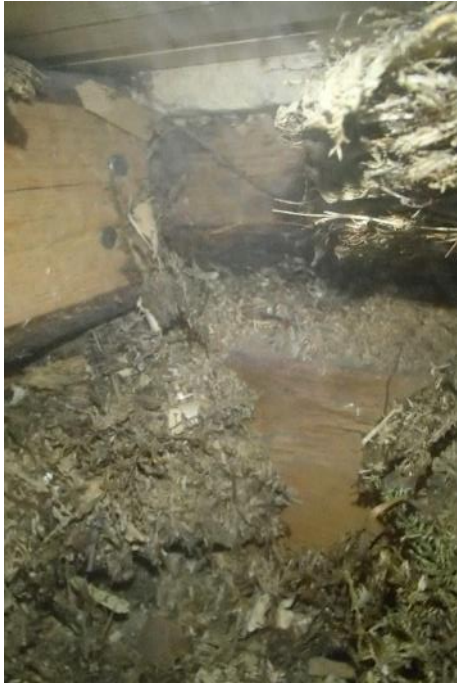
Kuva 37. Välipohjan rakenneavauspaikoissa ei havaittu kantavissa puurakenteissa normaalia poikkeavia havaintoja.

Kuva 38. Välipohjan rakenneavauspaikoissa ei havaittu kantavissa puurakenteissa normaalia poikkeavia havaintoja.

Kuva 39. Välipohjan rakenneavauspaikoissa ei havaittu kantavissa puurakenteissa normaalia poikkeavia havaintoja.

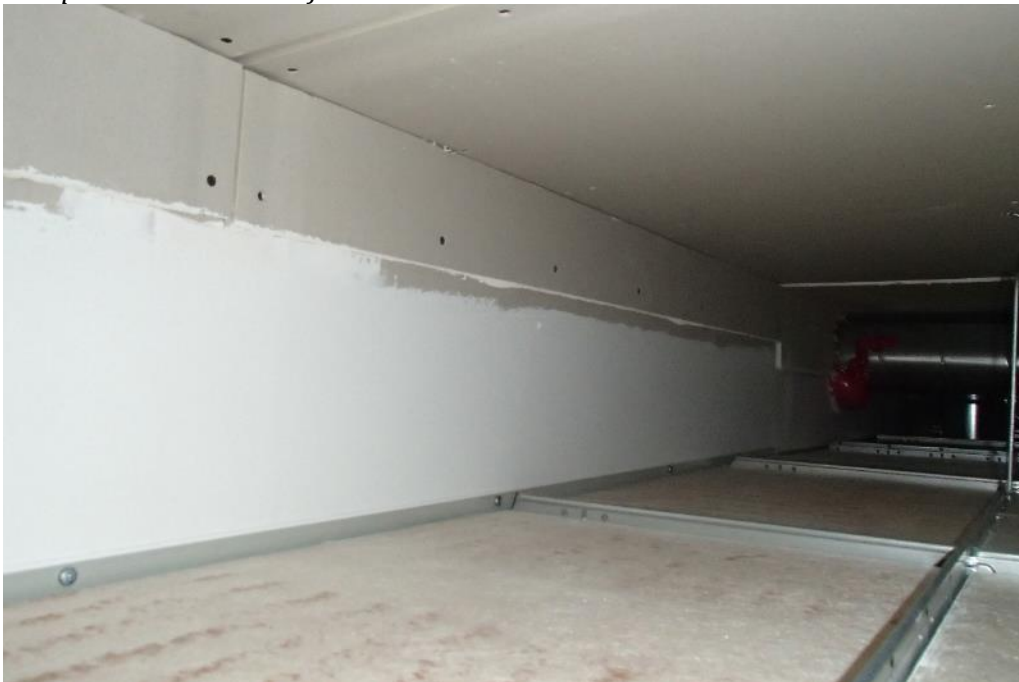
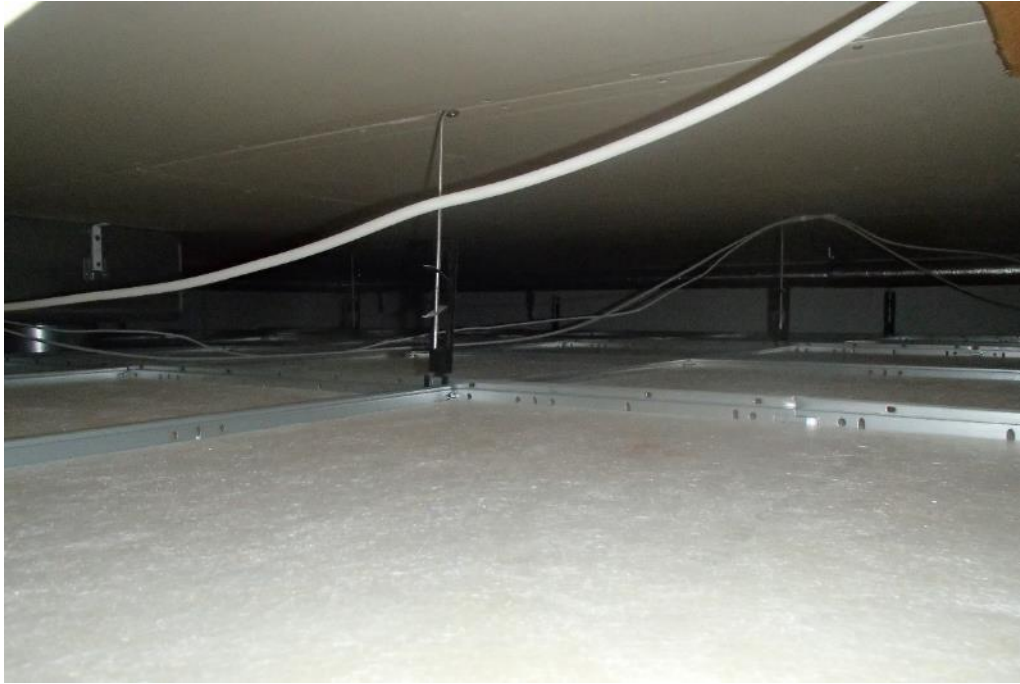
Kuva 40. Alalaskettujen kattojen yläpuolisten rakenteiden vanhoihin pintoihin on asennettu kipsilevyt.

Kuva 41. Alalaskettujen kattojen yläpuolisten rakenteiden vanhoihin pintoihin on asennettu kipsilevyt.

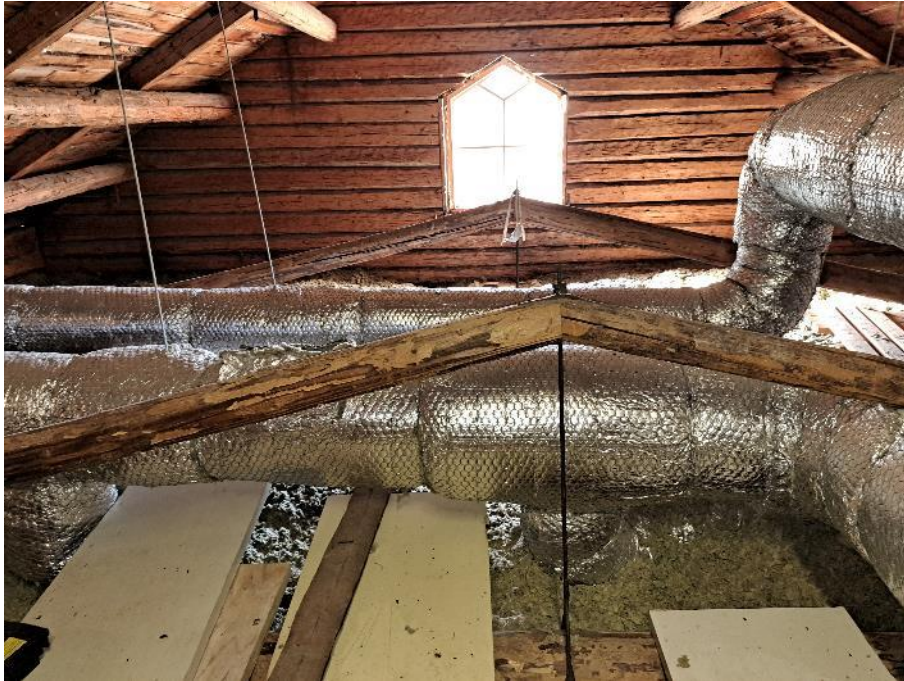
Kuva 42. Yleiskuva vinttitilasta luokkahuoneen yläpuolelta.

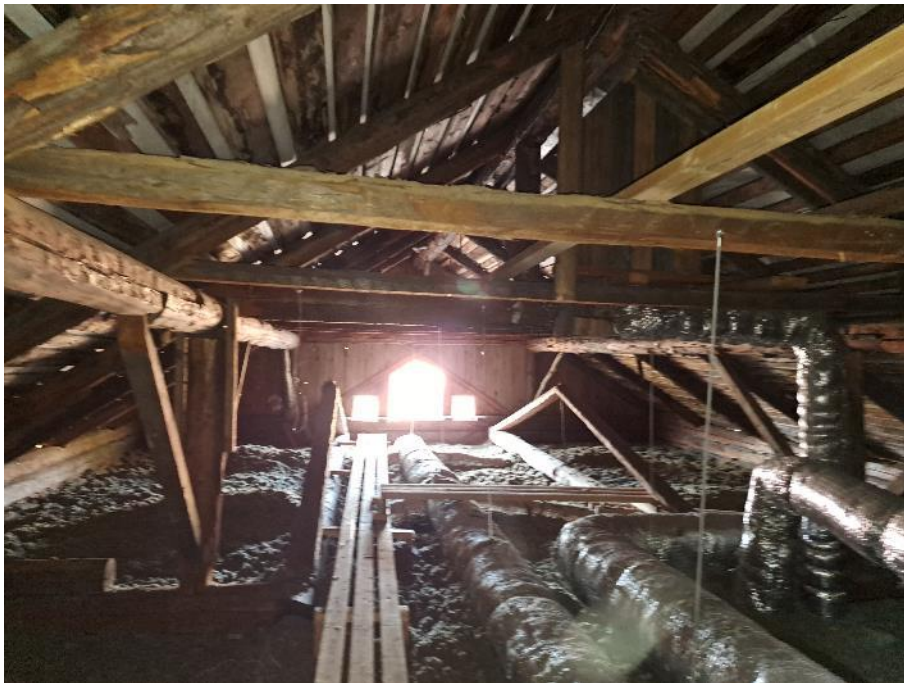
Kuva 43. Yleiskuva vinttitilasta musiikkiluokan yläpuolelta.

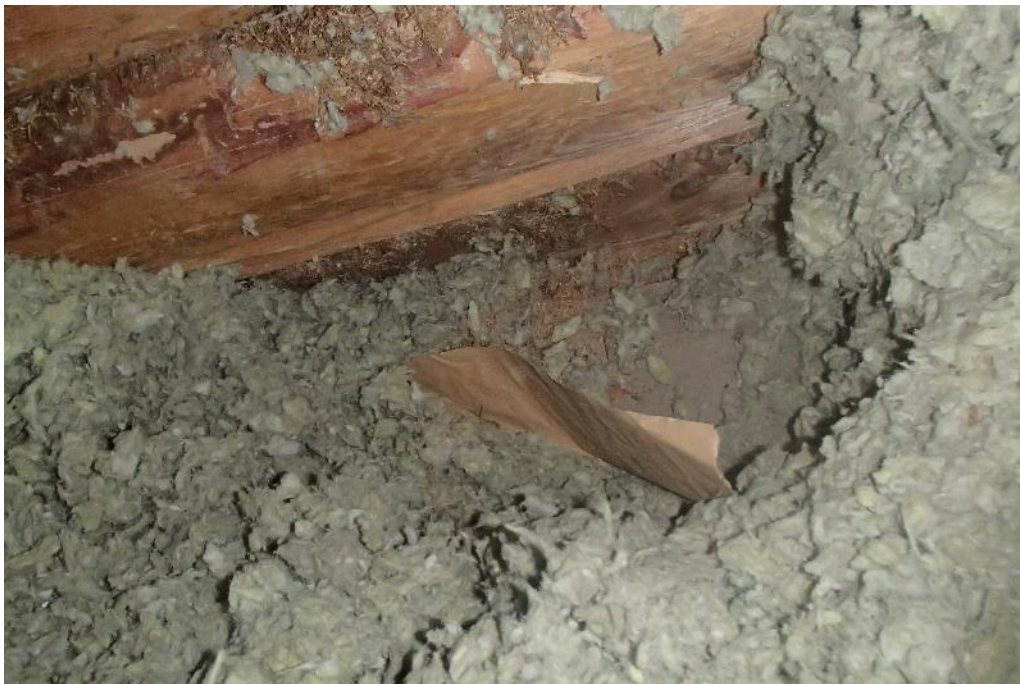
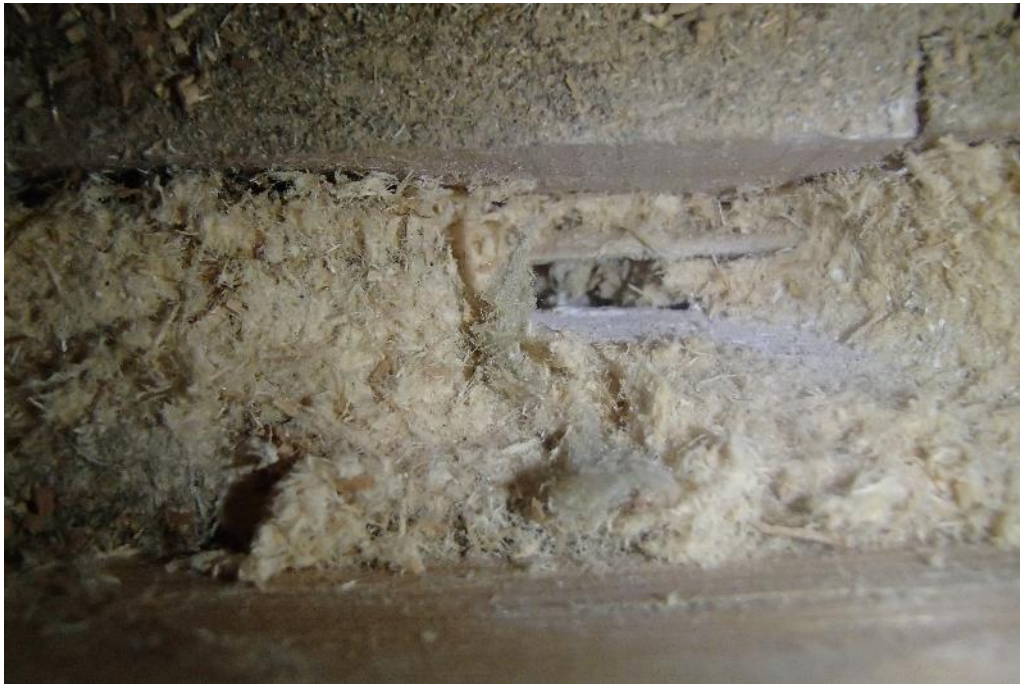
1. 300 mm, puhallusvilla/puurunko
2. 0,01 mm, ilmasulkupaperi
3. 30 mm, laudoitus
4. 12 mm, huokoslevy
5. 15 mm, kipsilevy
6. alaslasketun katon ripustus/tyhjätila

Kuva 44. Rakenneavaus, RAKY1, luokkahuoneen yläpuoleiseen yläpohjaan hirsirungon vierestä.

Kuva 45. Rakenneavaus, RAKY1, luokkahuoneen yläpuoleiseen yläpohjaan hirsirungon vierestä.

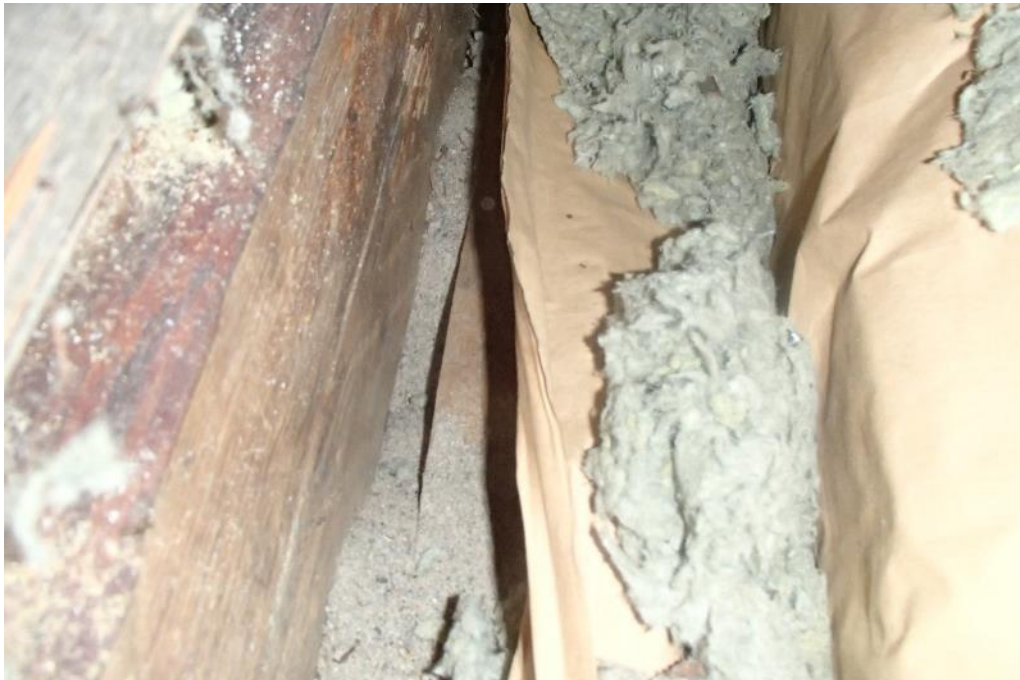
1. 220 mm, puhallusvilla/puurunko
2. 0,01 mm, ilmasulkupaperi
3. 30 mm, laudoitus
4. 70 mm, ilmaväli/puurunko
5. 20 mm, laudoitus
6. huokoslevy
7. kipsilevyt
8. alaslasketun katon ripustus/tyhjätila

Hirsirungon ja yläpohjan rajapinnalla oli havaittavissa hienoa hiekkaa ilmasulkupaperin alapuolella ja hiekan päällä oli painolauta.

Kuva 46. Rakenneavaus, RAKY2, musiikkiluokan yläpuoleiseen yläpohjaan hirsirungon vierestä.

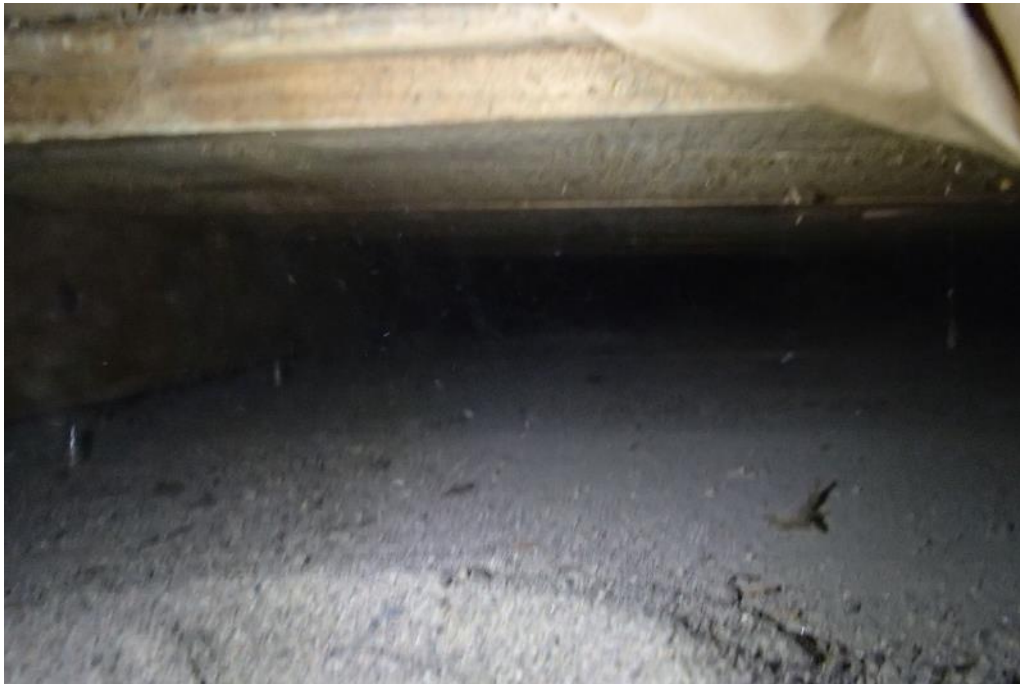
Kuva 47. Rakenneavaus, RAKY2, luokkahuoneen yläpuoleiseen yläpohjaan keskialueelta. Keski-alueella yläpohjassa oli puurunko ja ilmaväli eristeiden alapuoleisen laudoituksen alapuolella.

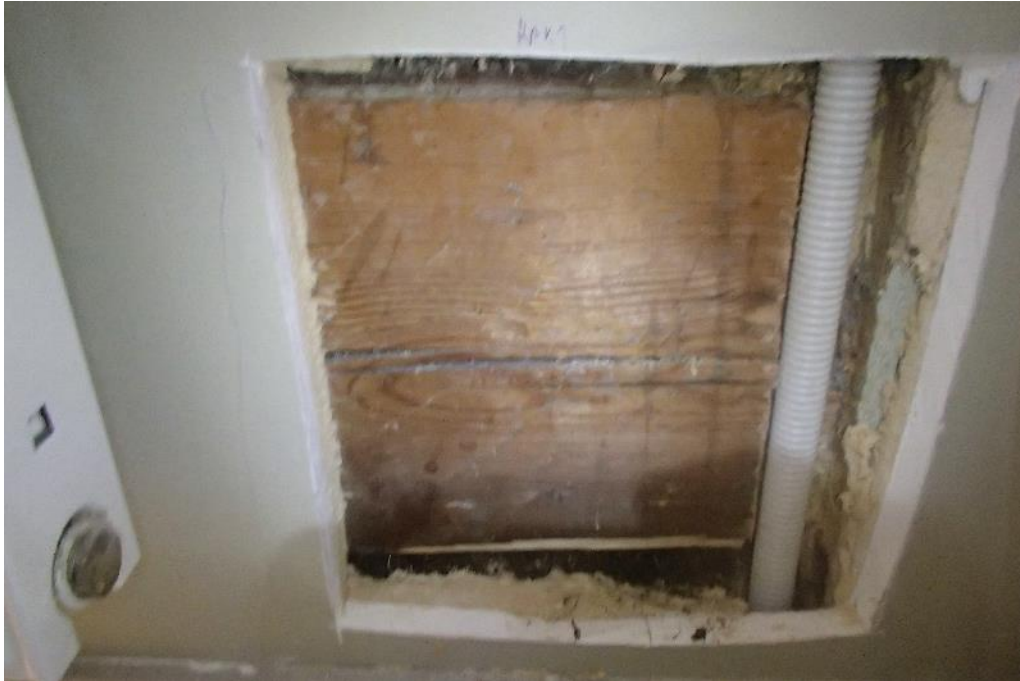
1. 13 mm, maalattu kipsilevy
2. 13 mm, huokoslevy
3. hirsirunko (hirsien välissä orgaaninen sammaleriste)

Hirsirungossa on vanhoja tapettijäämiä sekä hirsirunkoon ja huokoslevyyn on upotettu sähköjohtojen putkia.

Kuva 53. Rakenneavaus RAK1 rehtorin huoneen ulkoseinään.

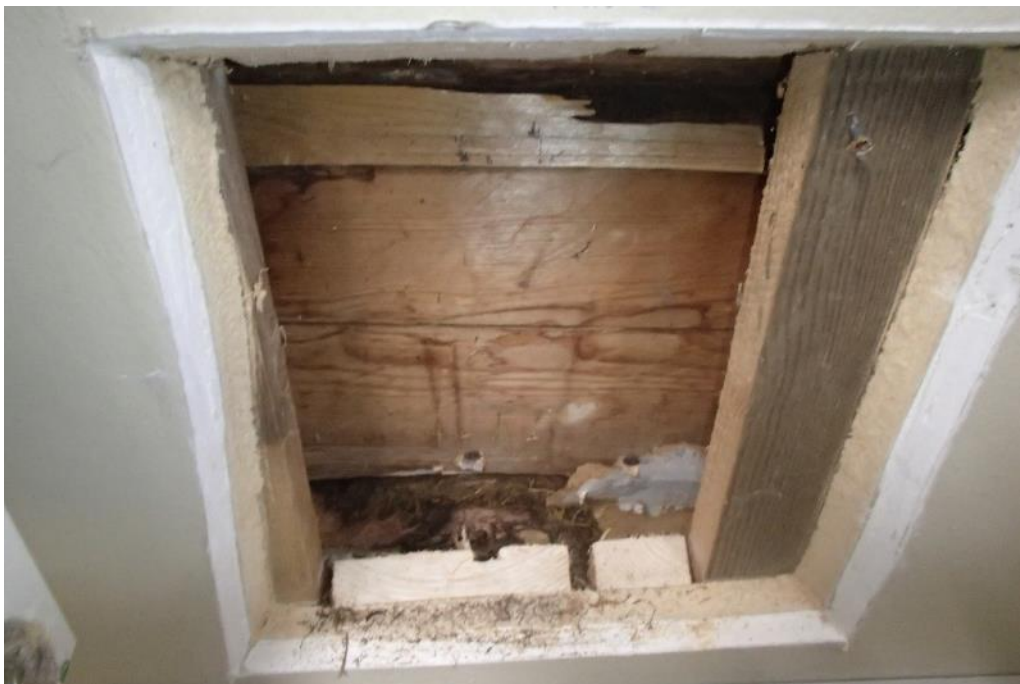
1. 13 mm, maalattu kipsilevy
2. 13 mm, huokoslevy (pinnassa vanhoja tapettijäämiä)
3. 22 mm, pystylauditus, lautojen välissä rakoja
4. 30 mm, ilmväli/vaakakoolaus
5. hirsirunko (hirsien välissä orgaaninen sammaleriste)

Hirsirungossa on vanhoja pinkopahvi ja tapettijäämiä sekä hirsirunkojen sisäpintojen saumoja on oikaistu kolmiorimalla.

Kuva 54. Rakenneavaus RAK2 opettajien huoneen ulkoseinään.

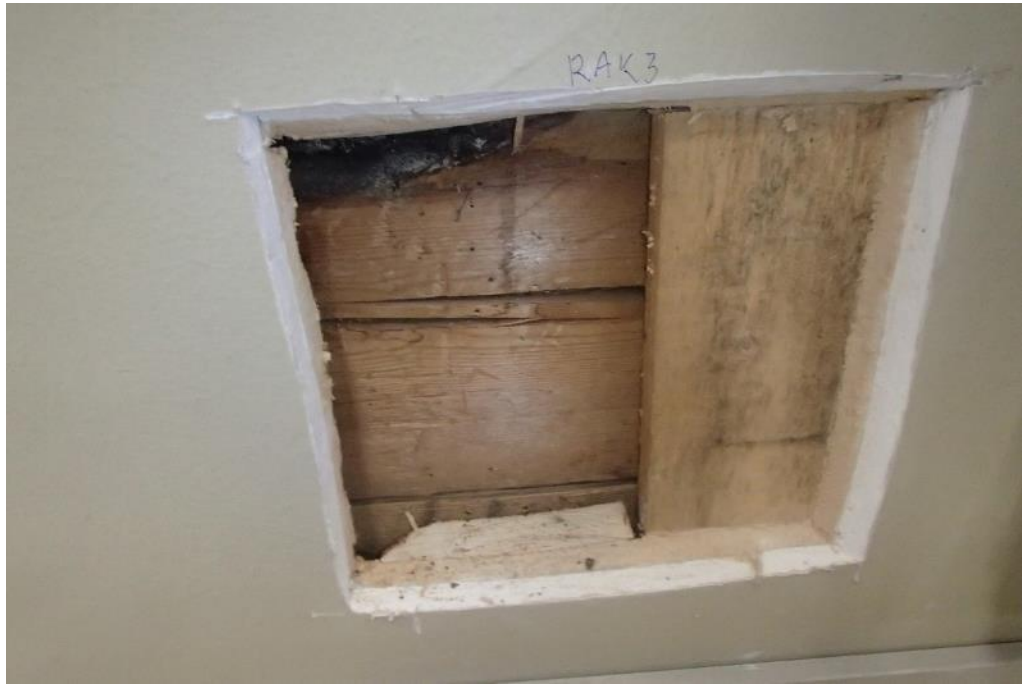
1. 13 mm, maalattu kipsilevy
2. 13 mm, maalattu huokoslevy (pinnassa vanhoja tapettijäämiä)
3. 22 mm, pystylaudoitus, lautojen välissä rakoja
4. 5 mm, ilmaväli
5. hirsirunko (hirsien välissä orgaaninen sammaleriste)

Kuva 55. Rakenneavaus RAK3 opettajien huoneen ulkoseinään.

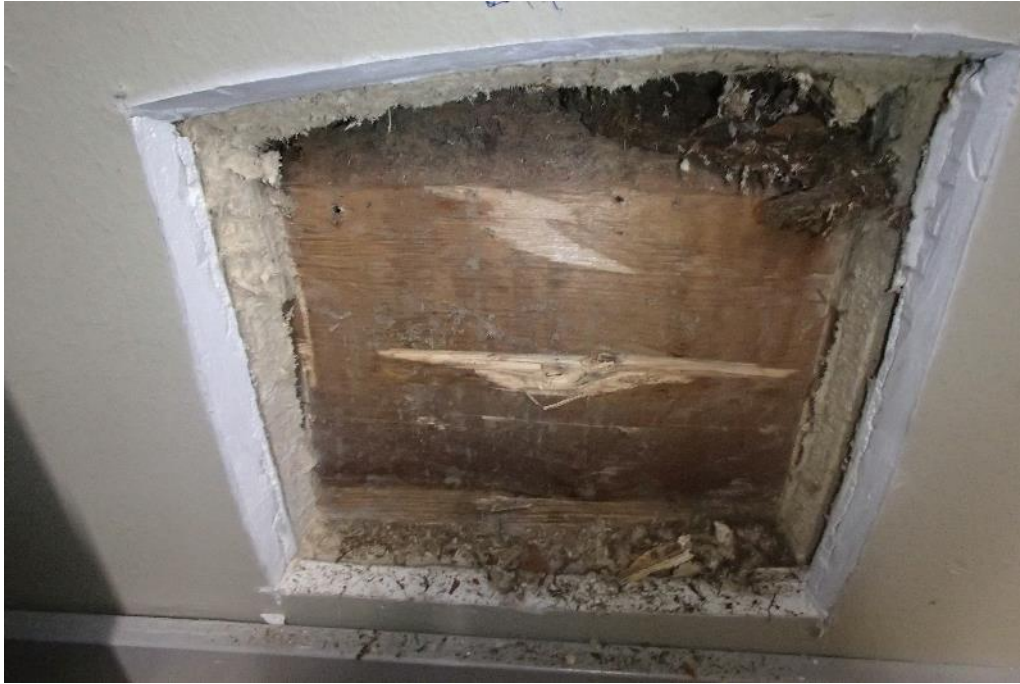
1. 13 mm, maalattu kipsilevy
2. 13 mm, huokoslevy
3. 3 mm, kovalevy, pinnassa tapetti
4. hirsirunko (hirsien välissä orgaaninen sammaleriste)

Kuva 56. Rakenneavaus RAK4 rehtorin huoneen ulkoseinään rakennuksen päädystä.

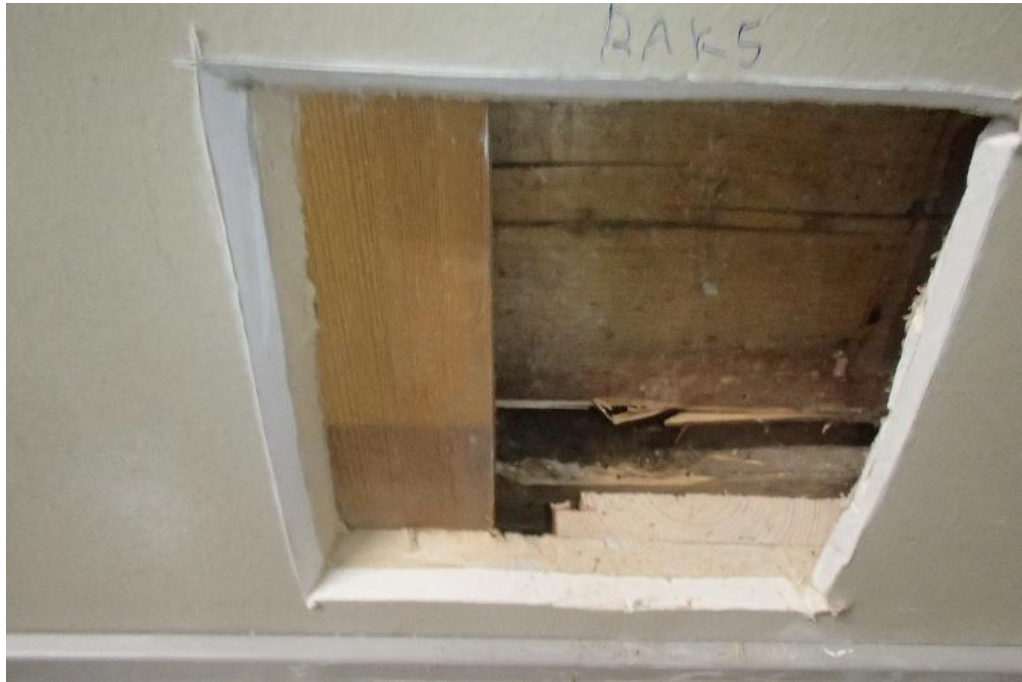
1. 13 mm, maalattu kipsilevy
2. 13 mm, maalattu huokoslevy
3. 22 mm, pystylauditus, lautojen välissä rakoja
4. 13 mm, ilmaväli/vaakakoolaus
5. hirsirunko (hirsien välissä orgaaninen sammaleriste)

Hirsirungossa on vanhoja pinkopahvi ja tapettijäämiä sekä hirsirunkojen.

Kuva 57. Rakenneavaus RAK5 terveydenhoitajan huoneen ulkoseinään.

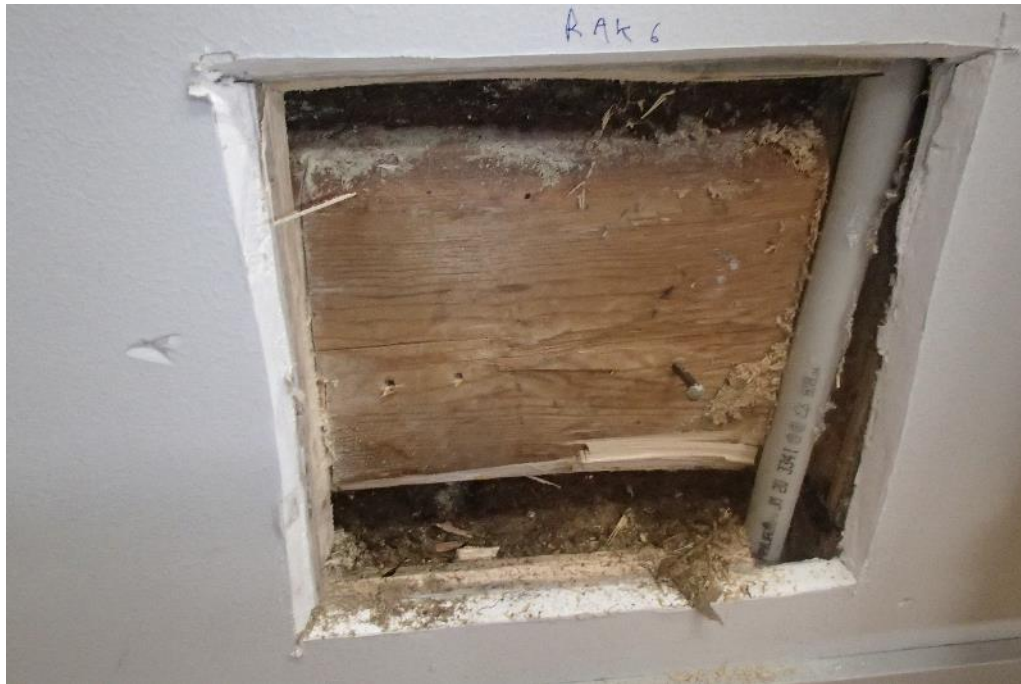
1. 13 mm, maalattu kipsilevy
2. 4 mm, maalattu kovalevy
3. 16 mm, maalattu pystypaneeli
4. hirsirunko (hirsien välissä orgaaninen sammaleriste)

Hirsirunkoon on upotettu sähköjohtojen putkia.

Kuva 58. Rakenneavaus RAK6 puukäsityöluokan ulkoseinään.
