**SISÄILMA- JA RAKENNETEKNINEN KUNTOTUTKIMUS
30.1.2023**

**SÄÄKSJÄRVEN VANHA KOULU
SÄÄKSJÄRVENTIE 526
04630 SÄÄKSJÄRVI**

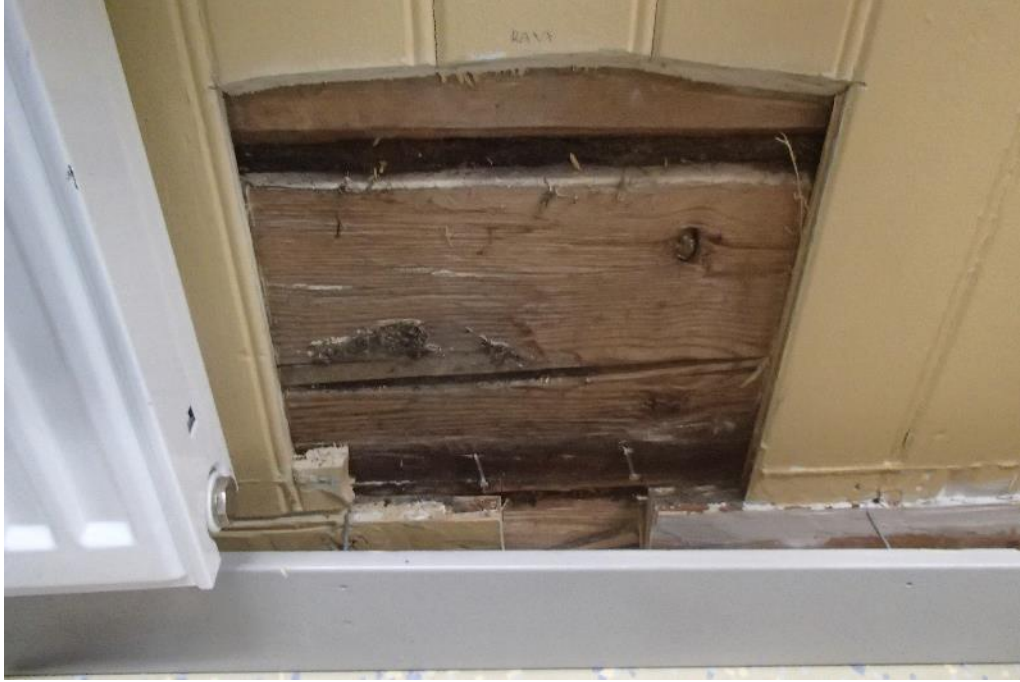
1. 16 mm, maalattu pystypaneeli
2. hirsirunko (hirsien välissä orgaaninen sammaleriste)

Kuva 59. Rakenneavaus RAK7 luokkahuoneen ulkoseinään.

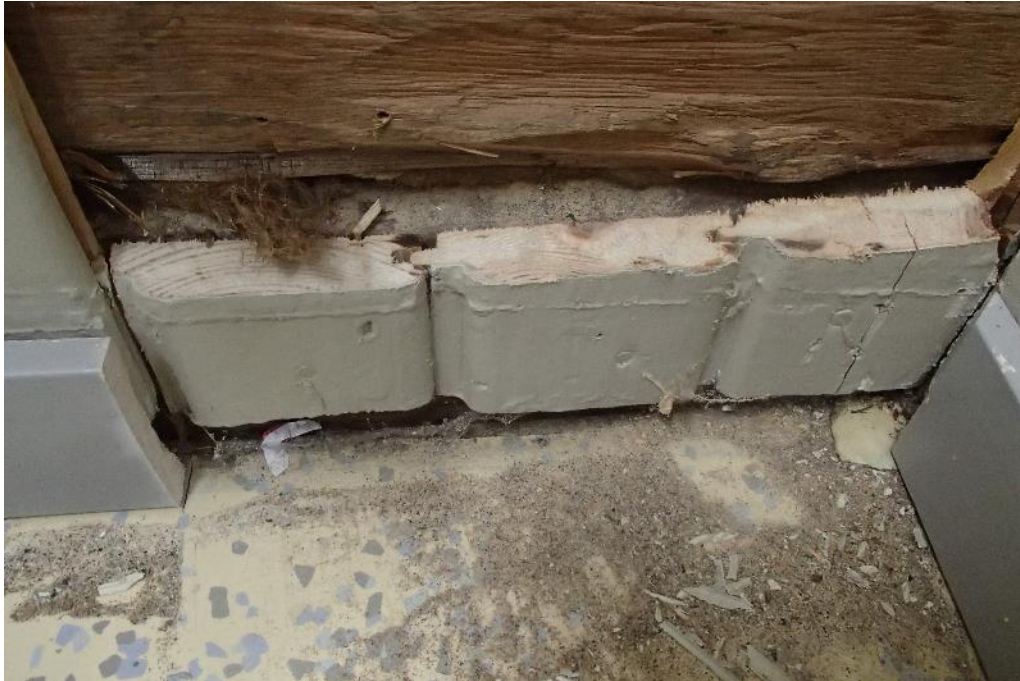
1. 16 mm, maalattu pystypaneeli
2. hirsirunko (hirsien välissä pellavaeriste)

Kuva 60. Rakenneavaus RAK8 musiikkiluokan ulkoseinään.

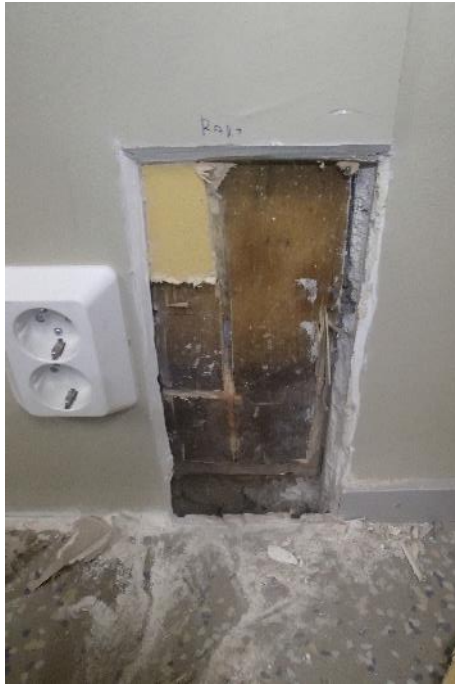
RAK9, rakenneavaus terveydenhoitajan ja rehtorin huoneen väliseen väliseinään terveydenhoitajan huoneen puolelta. Rakenneavaus suoritettiin vanhan palomuurin rajapintaan:

1. 13 mm, maalattu kipsilevy
2. 13 mm, maalattu huokoslevy
3. 22 mm, pystylauta
4. 20 mm, rappaus
5. tiilimuuraus/vasemmalla puolella hirsirunko

Kuva 61. Rakenneavaus RAK9 terveydenhoitajan huoneen väliseinään.

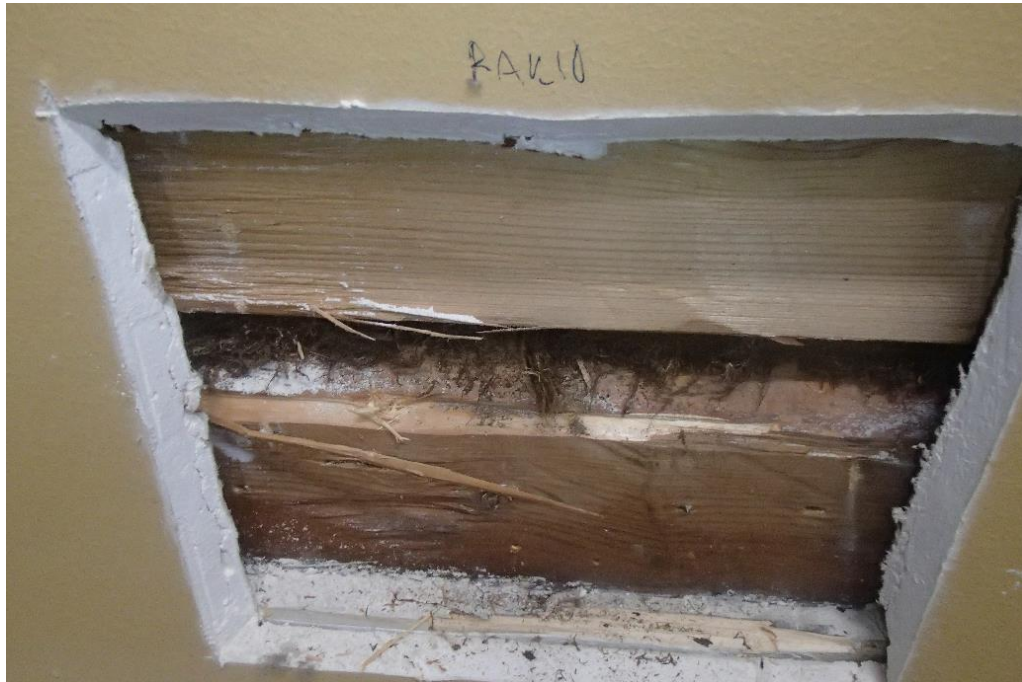
1. 13 mm, maalattu kipsilevy
2. 17 mm, vaakakoolus/ilmaväli
3. hirsirunko (hirsien välissä orgaaninen sammaleriste)

Kuva 62. Rakenneavaus RAK10 luokkahuoneen väliseinään.

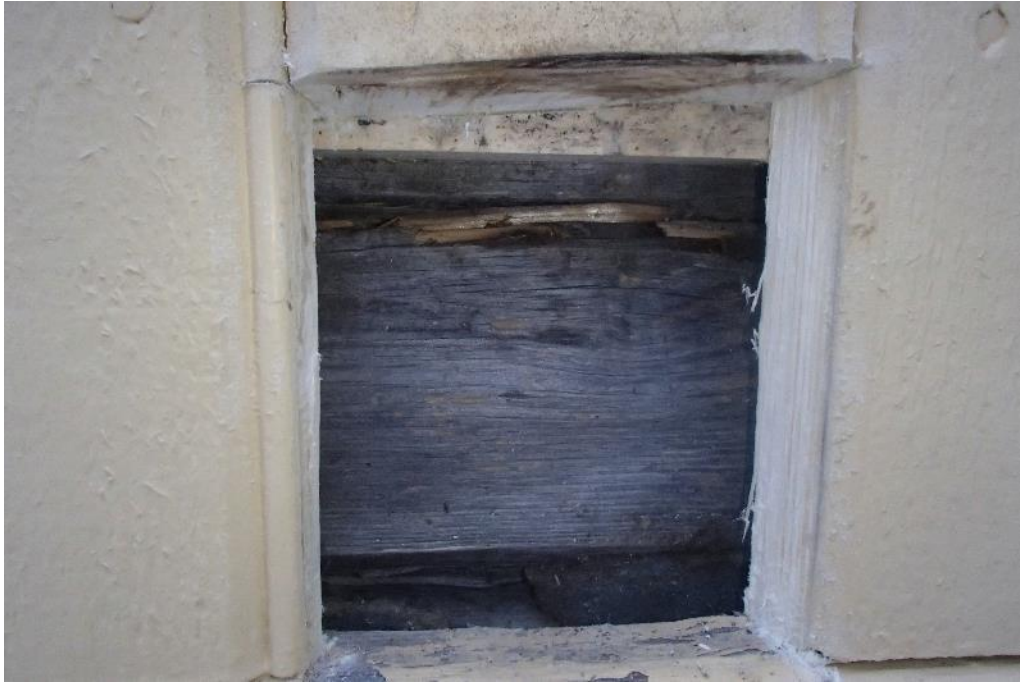
1. 22 mm, maalattu julkisivupaneeli
2. 20 mm, vaakakoolaus/ilmaväli
3. hirsirunko (hirsien välissä orgaaninen sammaleriste)

Kuva 63. Rakenneavaus RAKU1 opettajien huoneen ulkovaipparakenteeseen.

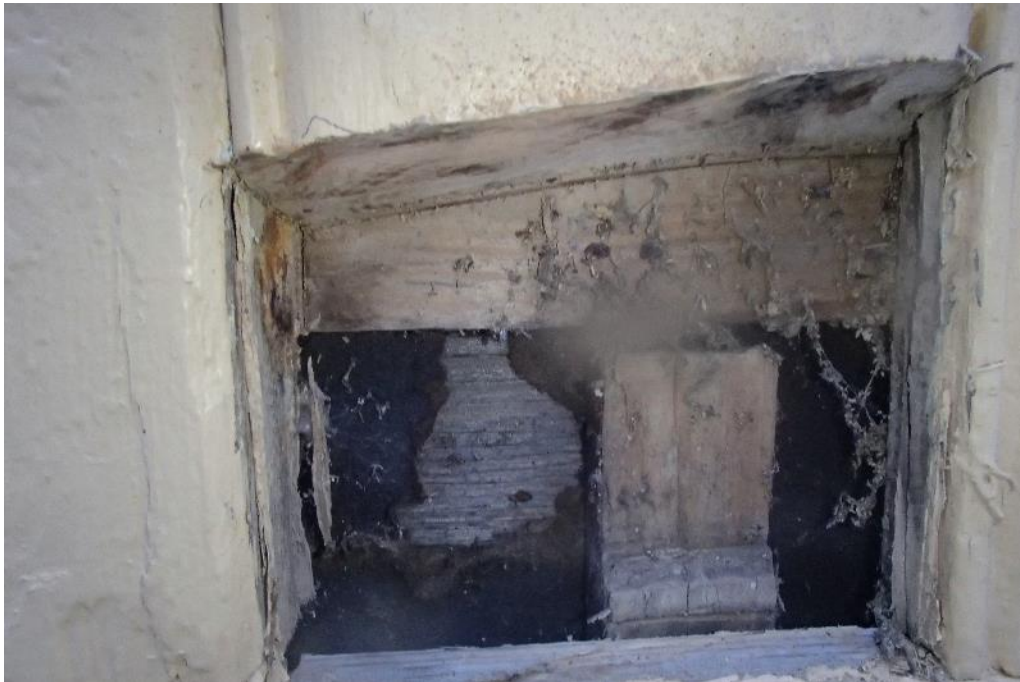
1. 22 mm, maalattu julkisivupaneeli
2. 17 mm, vaakakoolaus/ilmaväli
3. 1 mm tervapahvi
4. hirsirunko (hirsien välissä orgaaninen sammaleriste)

Kuva 64. Rakenneavaus RAKU2 rehtorin huoneen ulkovaipparakenteeseen.

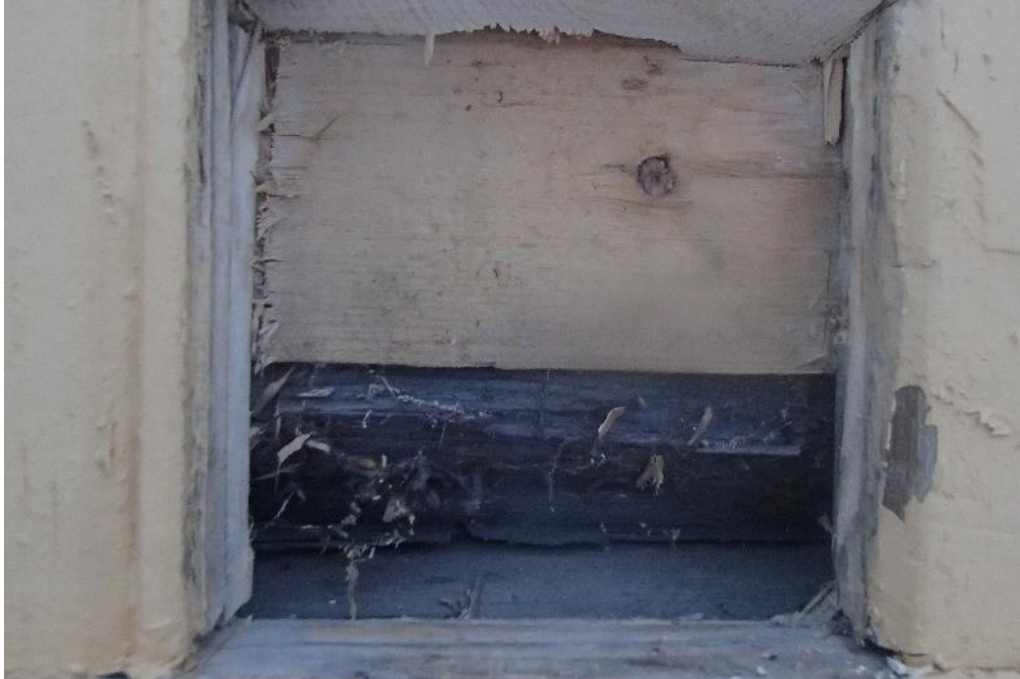
1. 22 mm, maalattu julkisivupaneeli
2. 3 mm ilmaväli/mahdollisesti lahorjauspaikka
3. hirsirunko

Kuva 65. Rakenneavaus RAKU3 rehtorin huoneen ulkovaipparakenteeseen.

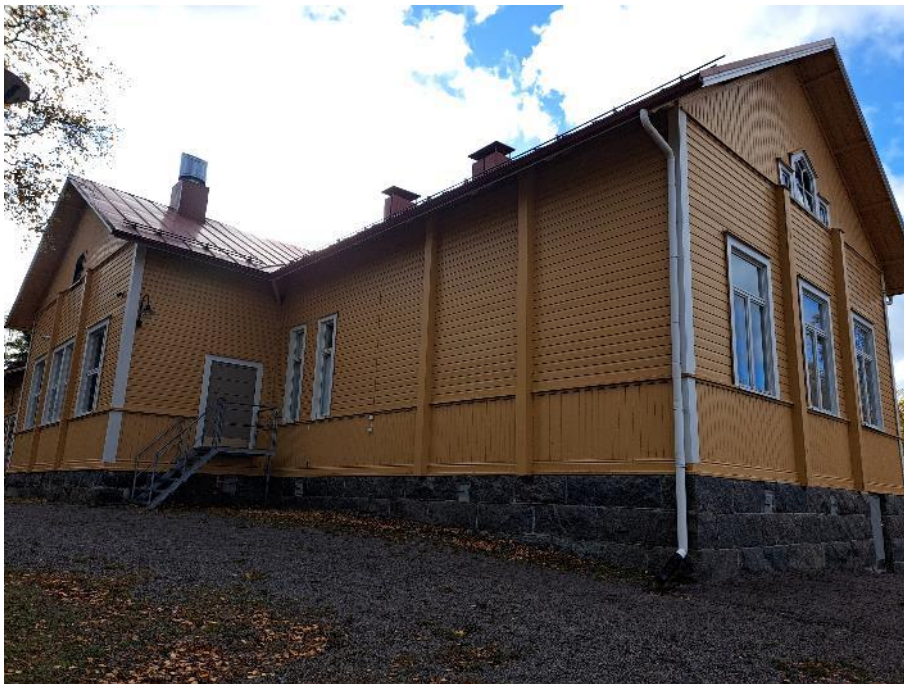
Kuva 66. Ulkoverhouksen maalipinnat ovat pääosin hyvässä kunnossa.

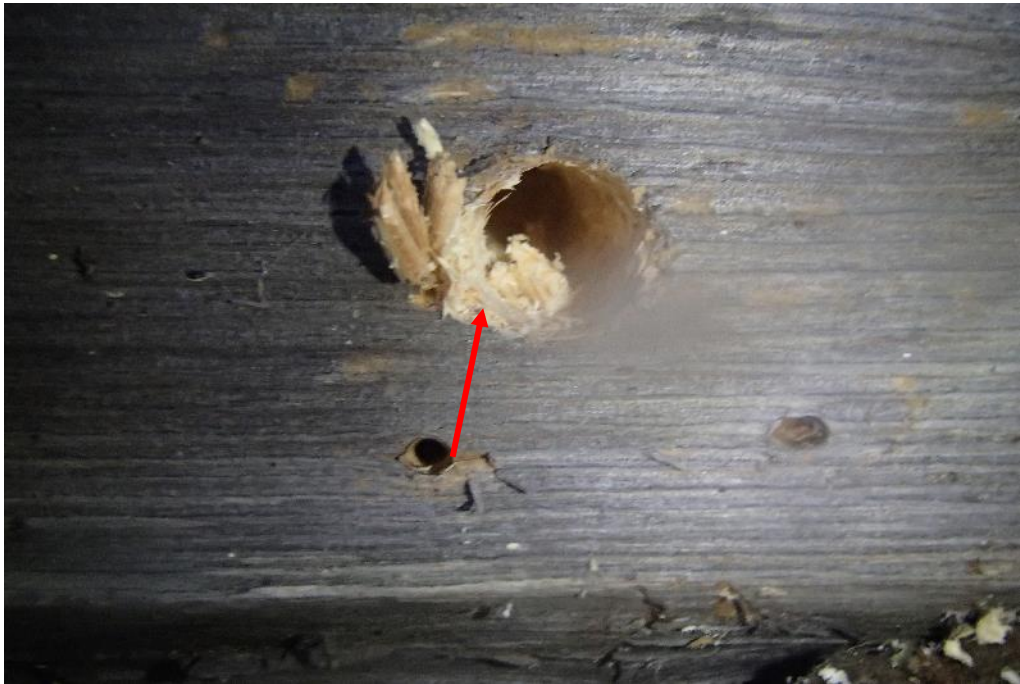
Kuva 69. Hirsirungon ulkopintoihin porattiin reikiä ja porauksen perusteella hirsirungossa ei havaittu lahovaurioita.

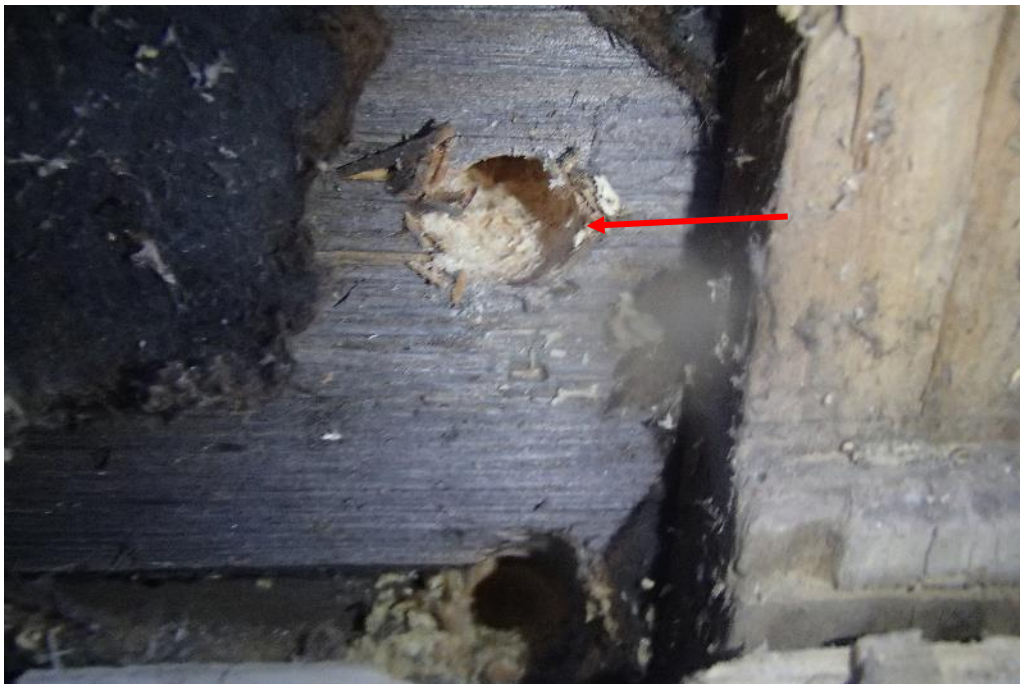
Kuva 70. Hirsirungon ulkopintoihin porattiin reikiä ja porauksen perusteella hirsirungossa ei havaittu lahovaurioita.

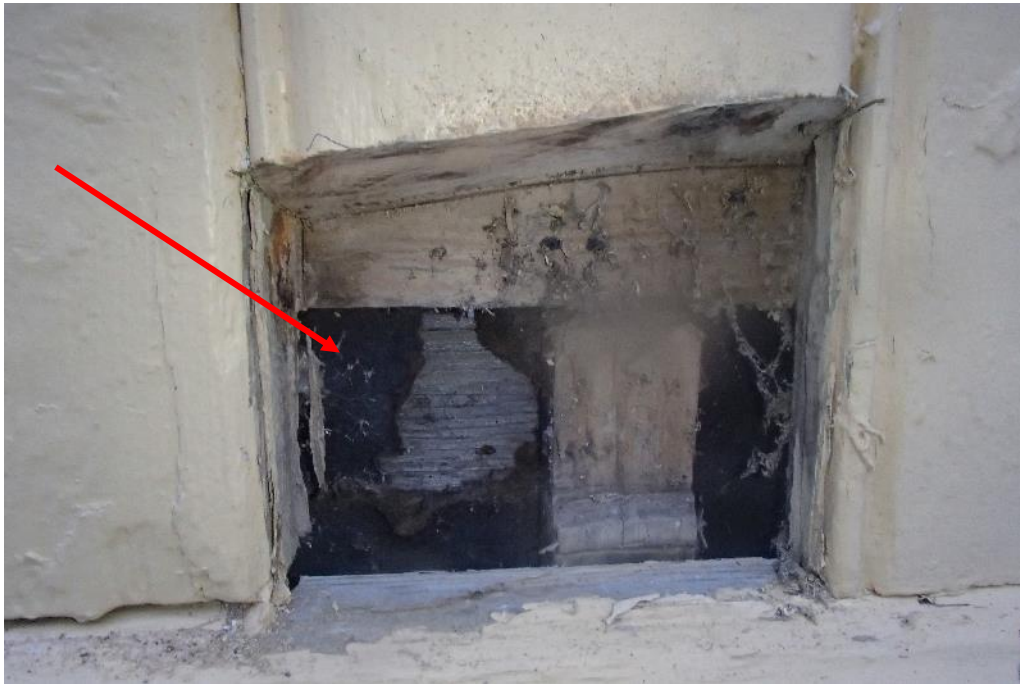
Kuva 71. Paikoin julkisivuverhouksen taustalla on tervapahvi.

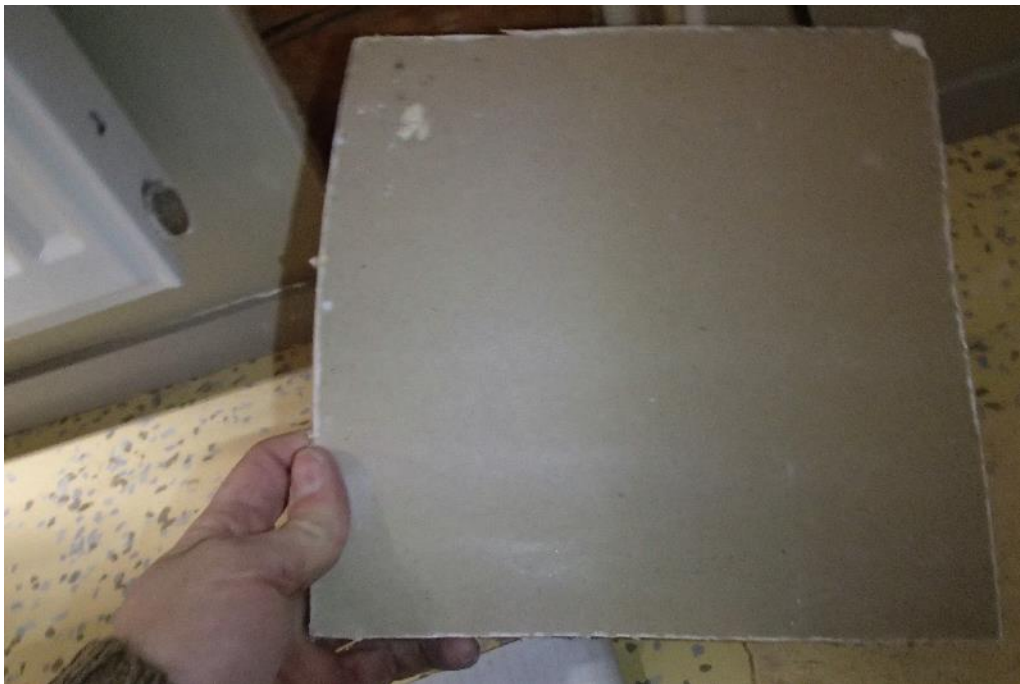
Kuva 72. Rakenneavausten yhteydessä ei havaittu kipsilevyjen pinoilla vaurioita.

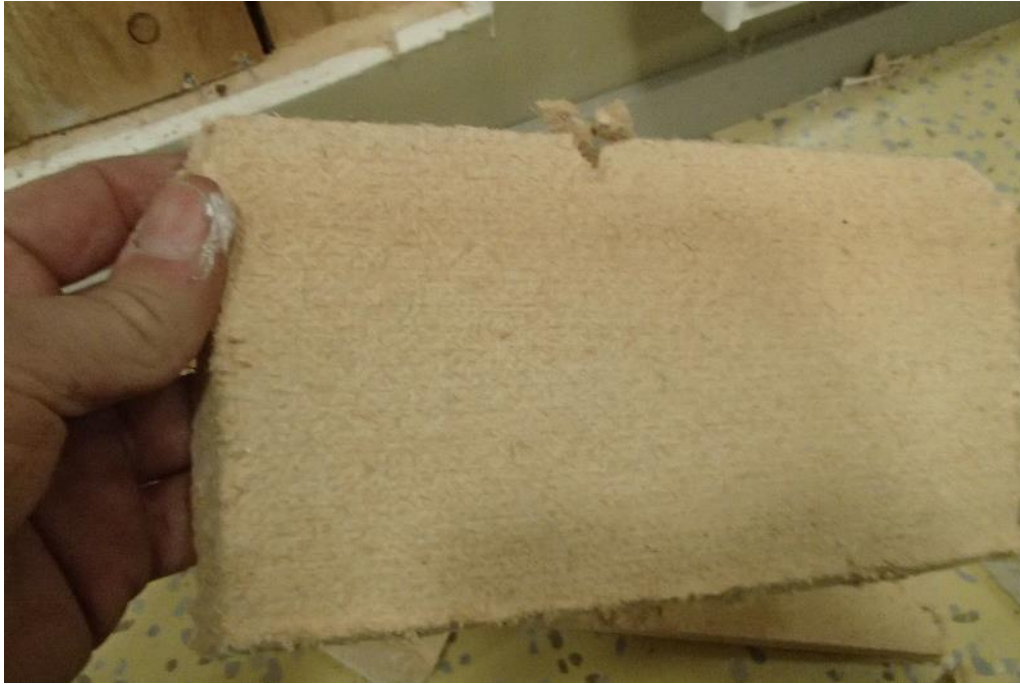
Kuva 73. Rakenneaavausten yhteydessä ei havaittu huokoslevyjien pinnoilla vaurioita.

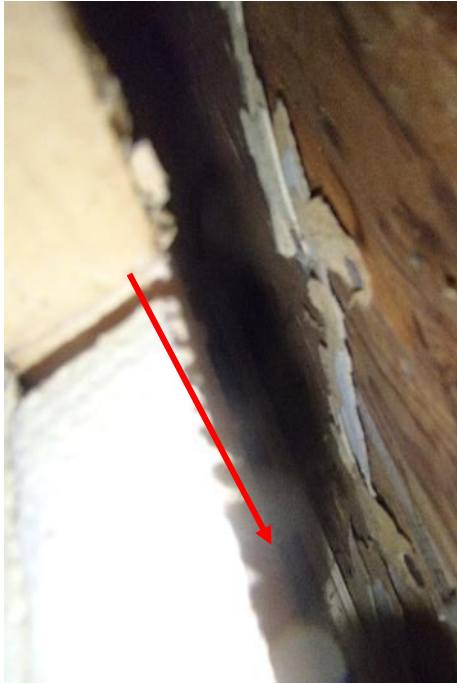
itäpäädyn pintaverhouslevyjen taustalla havaittiin suoria ilmayhteyksiä rakennuksen alapohjan ryömintätilaan. Luokkahuoneessa ja musiikkiluokassa oli alapohjaeristeet kiinni hirsirungon sisäpinnassa, mutta rakennuksen itäpäädyn rakenneavauksissa ei havaittu pintamateriaalien taustan raoissa ja sähköputkien roiloissa eristystä. Alapohjan rakenneavausten yhteydessä havaittiin, ettei alapohjan ilmasulkupaperia ole kiinnitetty kiinni hirsirunkoon ja alapohjan reuna-alueilla ei ole asennettu tuulensuojalevyä. Rakennuksen ollessa alipaineinen alapohjan ilma kulkee reuna-alueilta rakennuksen sisään aiheuttaen hajuhaittoja sekä rakenteiden jäähtymistä rakennuksen itäpäädyn ulko- ja väliseinien pintaverhouslevyjen taustalla. Rehtorin huoneen ja terveydenhoitajan huoneen välisessä väliseinän alaosassa havaittiin lieviä lahovaurioita puumateriaalissa.

Kuva 77. Pintaverhouslevyjen ja laudoituksen taustan ilma-araossa havaittiin ilmvirtauksia ja ilmayhteyksiä alapohjarakenteisiin.

- Kaikkien alapohjan läpivientien tiivistykset
- Alapohjarakenteiden lahovaurioiden korjaukset sekä tuulensuojalevyn asentaminen reuna-alueille

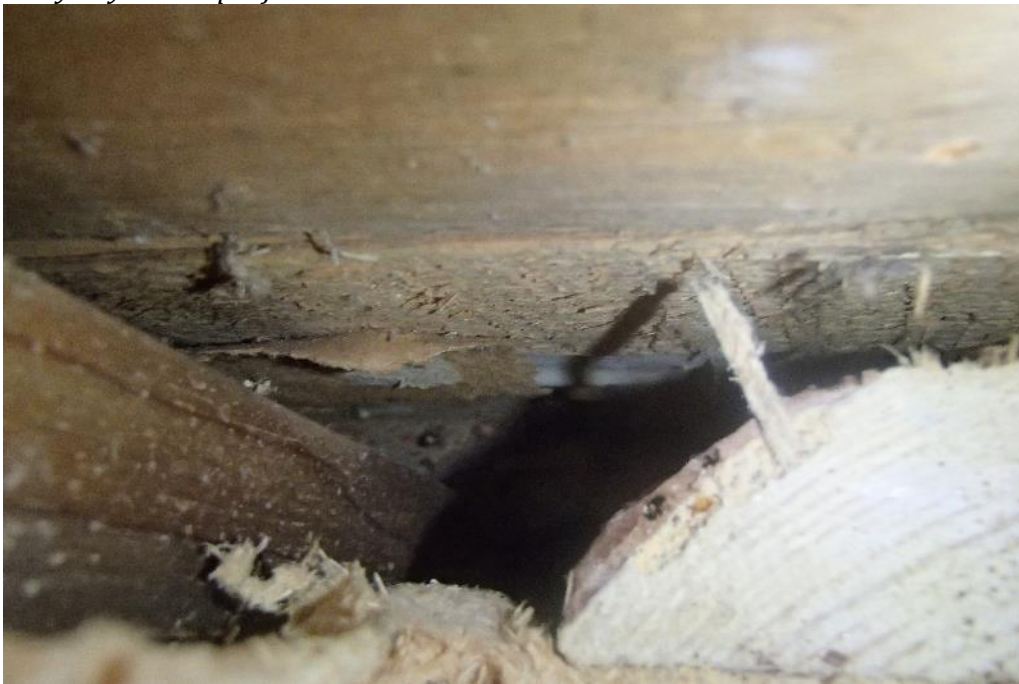
Kuva 78. Pintaverhouslevyjen ja laudoituksen taustan ilma-araossa havaittiin ilmvirtauksia ja ilmayhteyksiä alapohjarakenteisiin.

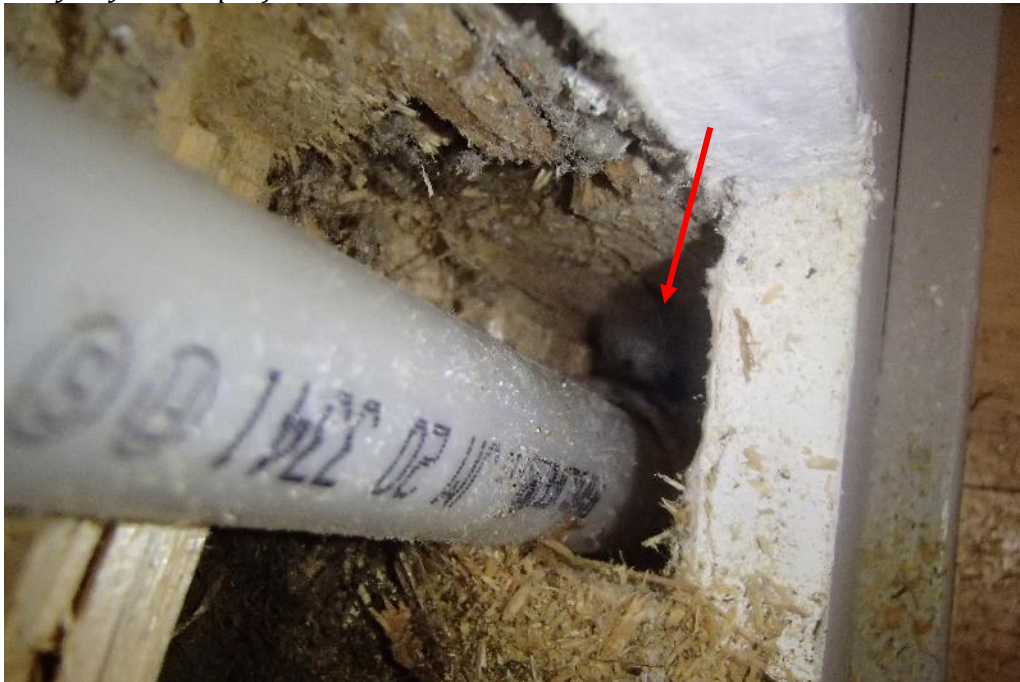
Kuva 80. Sähköputkien roiloista on suorat ilmayhteydet alapohjarakenteisiin ja pintaverhouslevyjen taustalla havaittiin ilmapirtauksia.

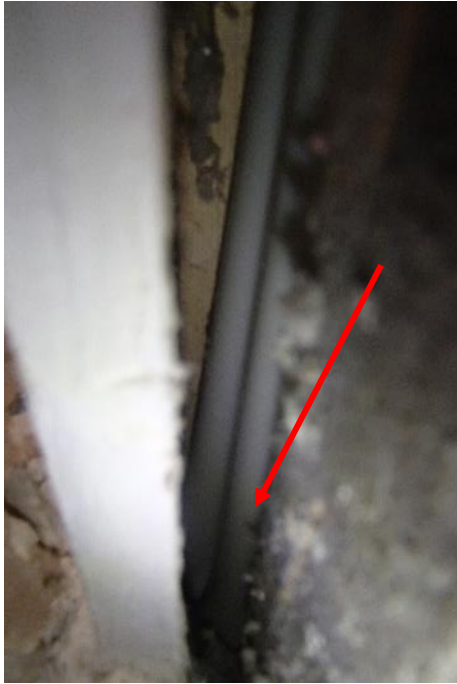
Kuva 81. Sähköputkien roiloista on suorat ilmayhteydet alapohjarakenteisiin ja pintaverhouslevyjen taustalla havaittiin ilmavirtauksia.

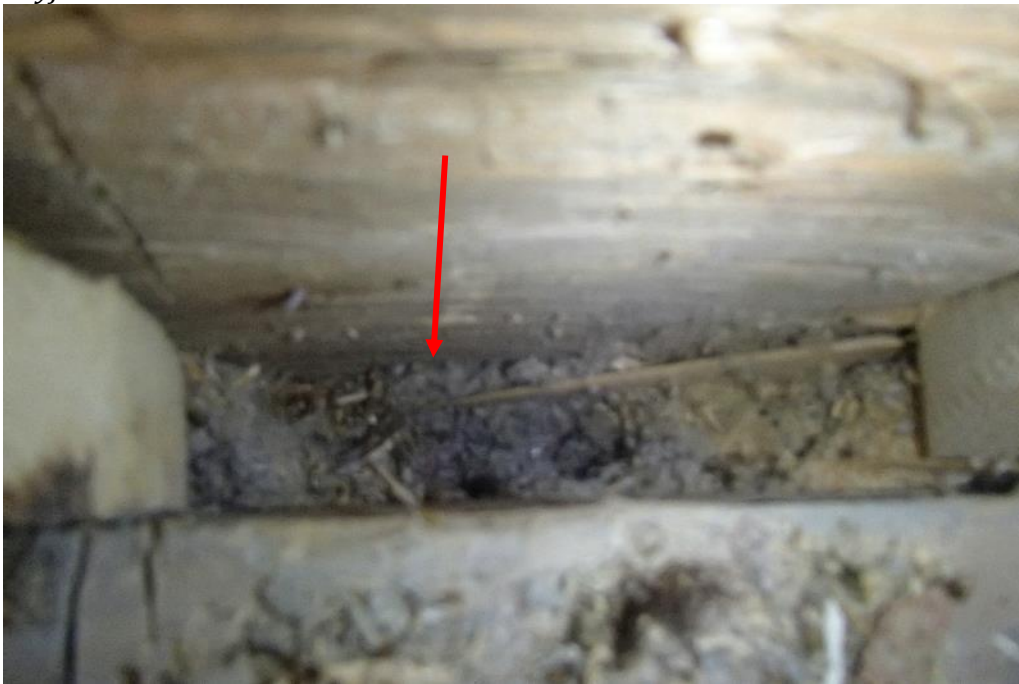
Kuva 82. Luokkahuoneen alapohjan ja hirsirungon rajapinnoilla havaittiin eristeet.

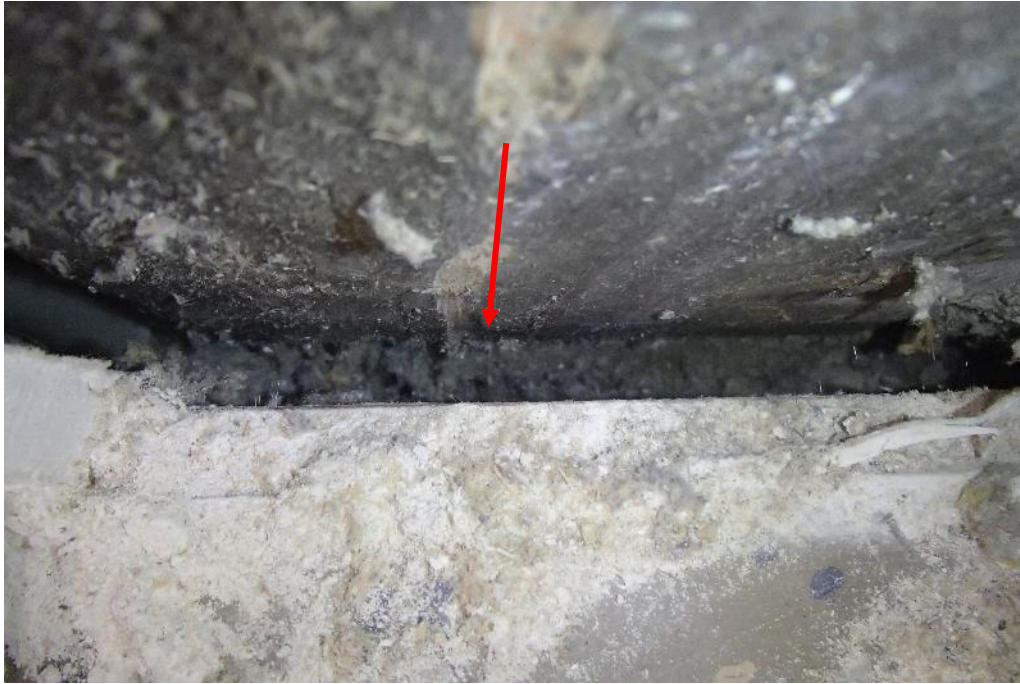
Kuva 83. Luokkahuoneen alapohjan ja hirsirungon rajapinnoilla havaittiin eristeet.

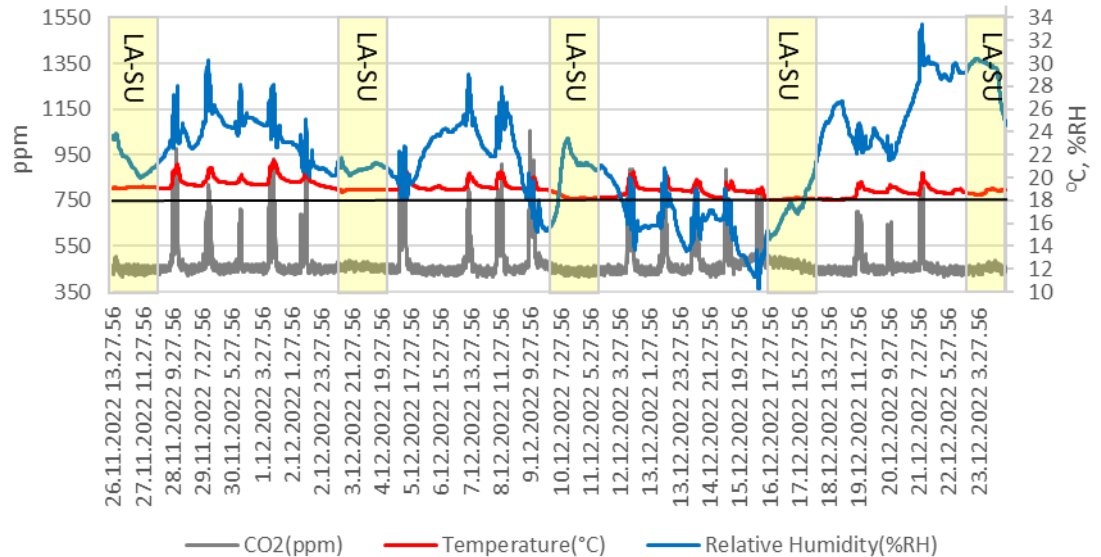
Luokkahuone

Kuva 85. Olosuhteet luokkahuoneessa 26.11. – 23.12.2022 välisenä aikana.

Luokkahuoneessa hiilidioksidipitoisuus täyttää kuormituksen aikana asetuksen 545/2015 toimenpiderajat, kun ottaa huomioon ulkoilman hiilidioksidipitoisuuden. Sisäilmaluokituksen perusteella hiilidioksidipitoisuus on käytön aikana pääosin hyvällä tasolla. Luokkahuoneen kosteusarvo täyttää asetuksen vaatimukset ollen ajoittain hieman alhainen. Luokkahuoneen lämpötila pysyy noin 20°C tasolla, mutta luokkahuoneen lämpötila laskee välillä noin 18 °C lämpötilaan.

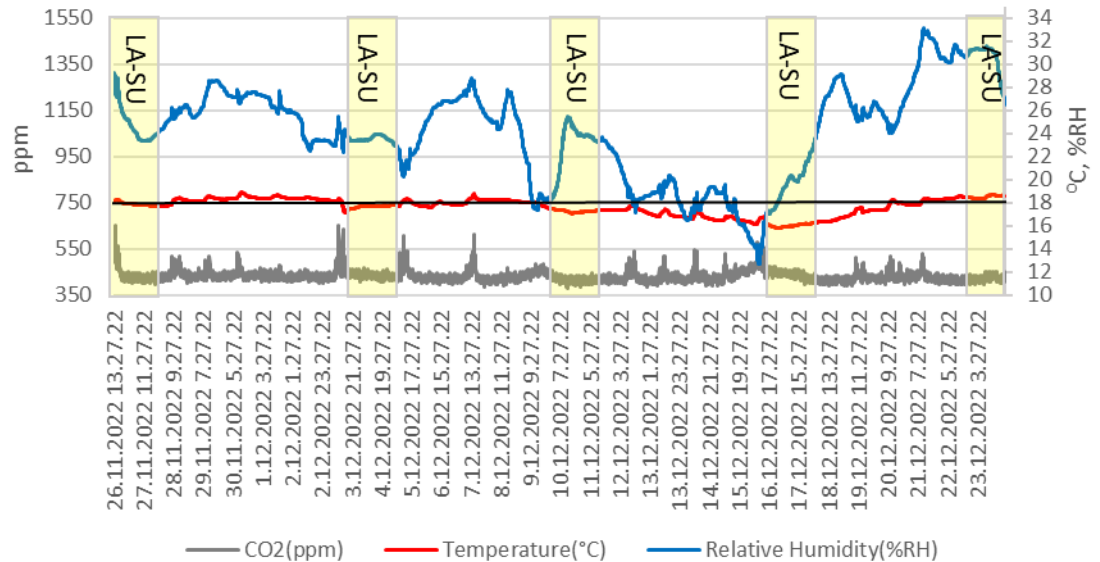
Rehtorin huone

Kuva 86. Olosuhteet rehtorin huoneessa 26.11. – 23.11.2022 välisenä aikana.

Rehtorin huoneessa hiilidioksidipitoisuus täyttää kuormituksen aikana asetuksen 545/2015 toimenpiderajat, kun ottaa huomioon ulkoilman hiilidioksidipitoisuuden. Sisäilmaluokituksen perusteella hiilidioksidipitoisuus on käytön aikana pääosin yksilöllisellä tasolla. Rehtorin huoneen kosteuspitoisuus täyttää asetuksen vaatimukset olleen ajoittain alhainen. Rehtorin huoneen lämpötila laskee ajoittain alle 18 °C lämpötilan ja pysyttelee muutenkin noin 18 °C tasolla.

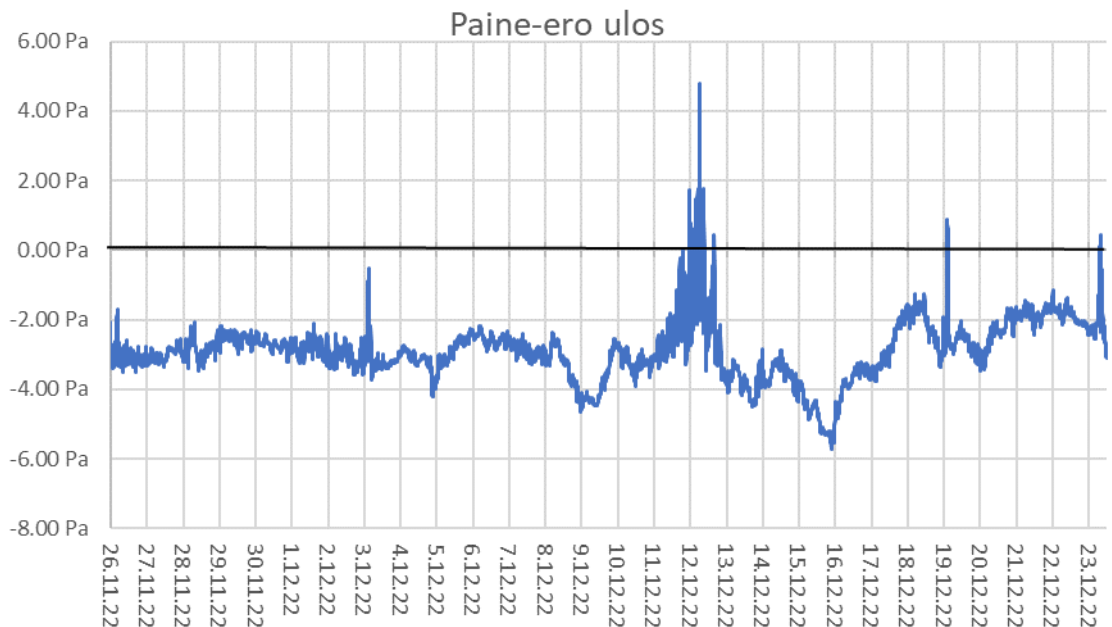
Kuva 89. Paine-eromittaus rehtorin huoneesta ulkoilmaan nähden 26.11. – 23.12.2022 välisenä aikana.

Rehtorin huoneessa vallitsi mittausjaksolla keskimäärin -3 Pa alipaine suhteessa ulkoilmaan, jota voidaan pitää ihanteellisena paine-erona. Paine-ero käy 12.12.2022 ylipaineisena, joka johtuu todennäköisesti kovasta koillistuulesta kyseisenä aikana.

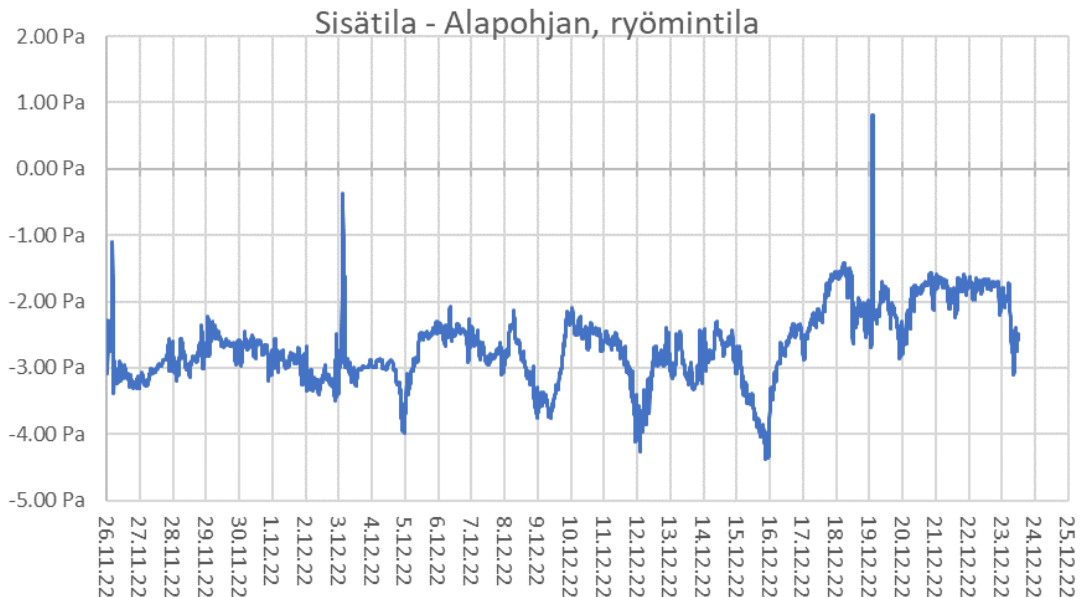
Kuva 90. Paine-eromittaus rehtorin huoneesta alapohjan ryömintätilaan nähden 26.11. - 23.12.2022 välisenä aikana.

Rehtorin huoneessa vallitsi mittausjaksolla keskimäärin -3 Pa alipaine suhteessa alapohjaan. Rakennusfysikaalisesti ilman pitäisi virrata puhtaammasta likaisempaan suuntaan eli rehtorin huoneen pitäisi olla ylipaineinen suhteessa ryömintätilaan, mutta kyseisen paineeron saavuttaminen on vaikeata sokkelirakenteen ollessa harva.

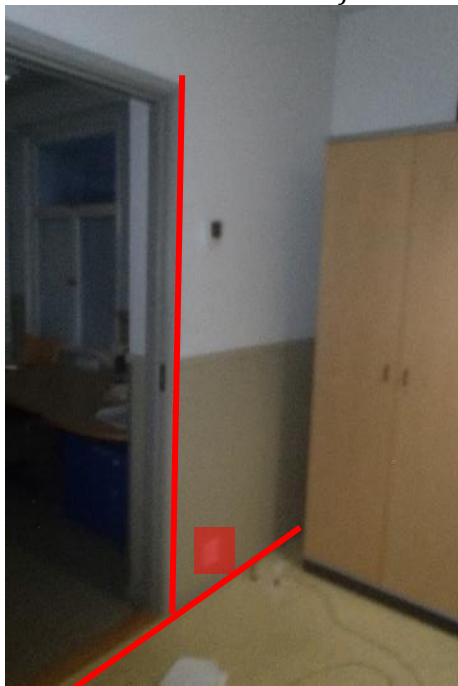
Kuva 94. Rehtorin huoneen lattioiden ja seinien rajapinnoilta sekä pistorasioiden kautta havaittiin ilmavuotoja.

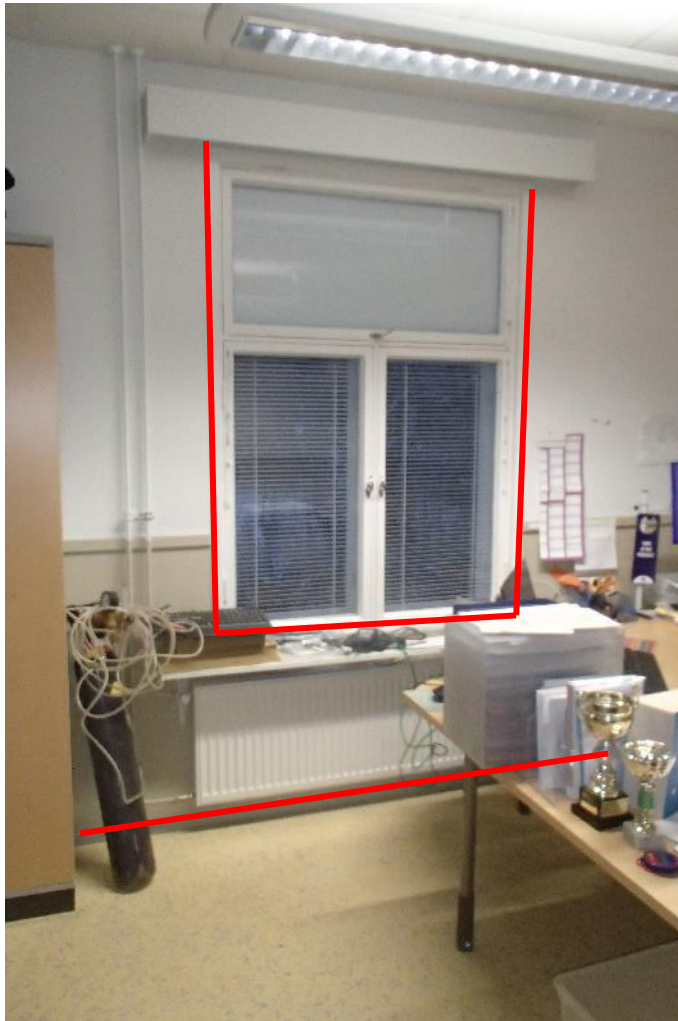
Kuva 95. Rehtorin huoneen lattioiden, seinien ja ikkunoiden rajapinnoilta sekä pistorasioiden kautta havaittiin ilmavuotoja.
